| <b>Tehtävä</b> | <b>Jänneterästen katkeamisen syyn selvitys</b> |

| <b>Näyte</b> | Vahanen Jyväskylä Oy:n toimittamia näytteitä jännenipuista ja jänneteräksistä. |

| <b>Saadut asiatiedot</b> | Tutkittavaksi saadut näytteet on irrotettu Kangasvuoren vesitornin ylävesisäiliön jännenipuista ja yksittäisistä betoniterästangoista. Vesitorni on rakennettu vuonna 1975 ja sen ylävesisäiliö romahti 3.11.2012 jännenippujen katkettua. Vahanen Jyväskylä Oy:n tekemässä silmämääräisessä tarkastuksessa on todettu katkenneiden jänneterästen murtopinnoissa muuta murtopintaa selvästi voimakkaammin ruostuneita alueita. Jänneteräkset ovat materiaaliltaan terästä Fe 1450/1600 (0,2-raja/murtolujuus, MPa). Tutkittavaksi saaduista yksittäisistä jänneteräksistä osa on katkennut pienehköllä voimalla tankoja käsin taivutettaessa ja syntyneitä murtopintoja tarkastettaessa murtopinnoissa on todettu ruostuneita alueita. |

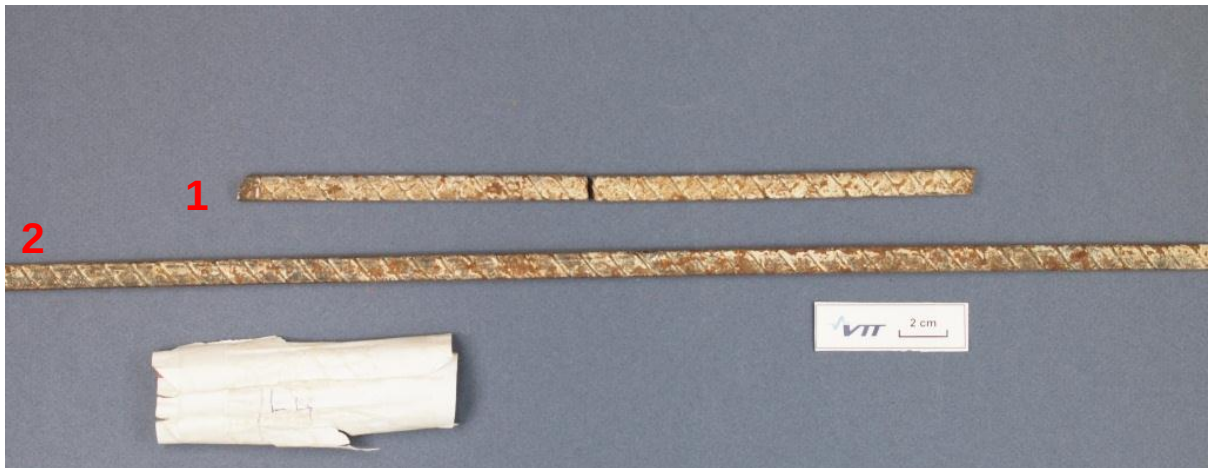
| <b>Tutkimusten tulokset</b> | Tutkittavaksi valittujen yksittäisten jänneterästankojen ulkonäkö ilmenee liitteen 1 kuvista 1 - 3. Saman murtuman vastakkaiset murtopinnat on asetettu kuvissa vastakkain. Kuvassa 1 olevat näytteet oli yhteisesti merkitty tunnuksella L4, mutta yksittäisissä tangoissa ei ollut tunnuksia. Kuvan 2 tangot oli yhteisesti merkitty tunnuksella L12 - L13 ja kuvassa ylin tanko tunnuksella J1, keskimmäinen tanko tunnuksella L2 ja alin tanko oli ilman tunnuksia. Kuvan 3 tankoja ei ole merkitty lainkaan. Tässä tutkimuksessa tangot merkittiin numeroilla 1 - 8 kuvien 1 - 3 mukaisesti. |

**Kuva 1. Tutkittavaksi saatuja jänneteräsnäytteitä.**

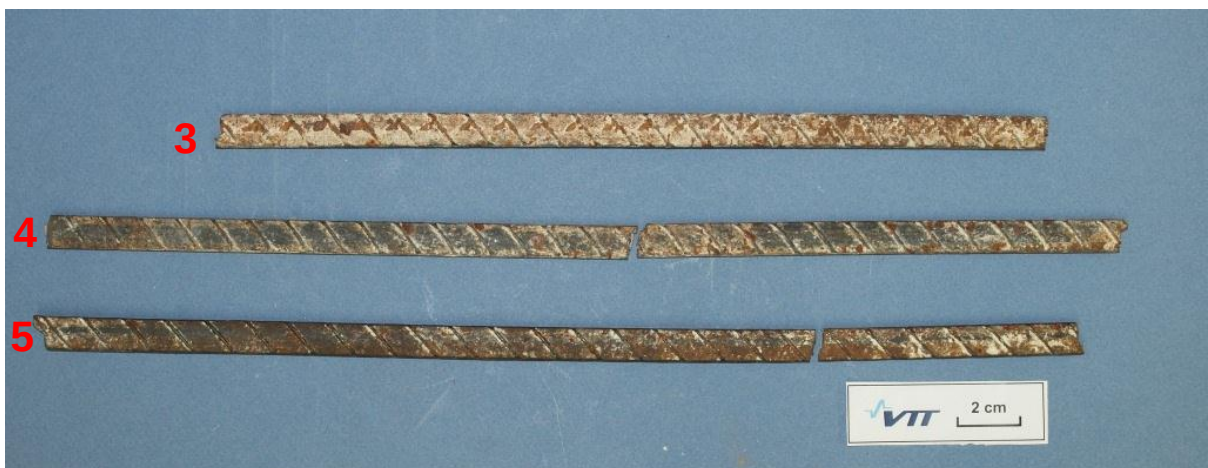
**Kuva 2. Tutkittavaksi saatuja jänneteräsnäytteitä.**

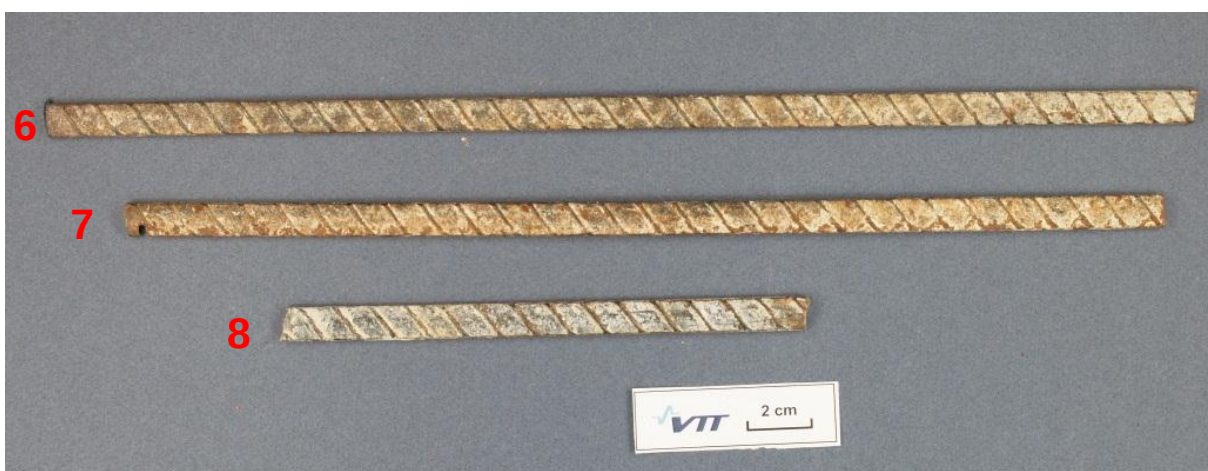
**Kuva 3. Tutkittavaksi saatuja jänneteräsnäytteitä.**

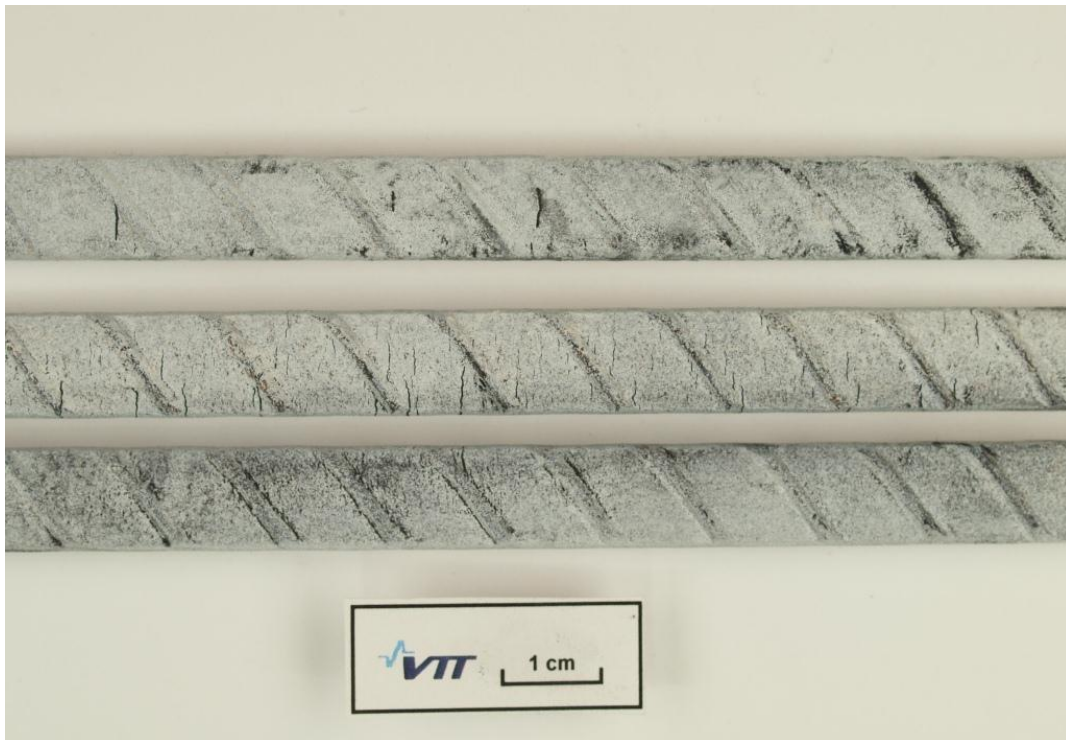
Magneettijauhetarkastukseen valittiin näytteet 2, 3 ja 6. Tehdyssä magneettijauhetarkastuksessa todettiin poikkittaisia säröindikaatioita kaikissa tarkastetuissa näytteissä. Eniten säröindikaatioita oli näytteessä 3 ja pisimmät indikaatiot olivat noin 5 mm:n mittaisia (liite 1, kuva 4).

**Kuva 4. Magneettijauhetarkastetut näytteet 2 (ylin), 3 (keskellä) ja 6 (alin).**

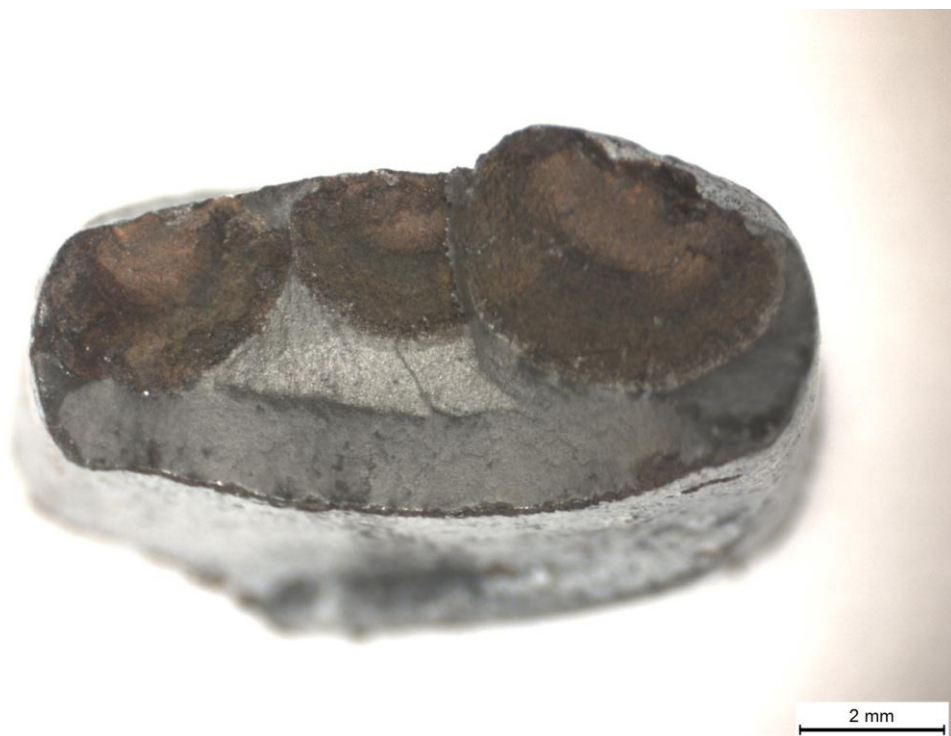
Vetokokeeseen valittiin runsaasti säröindikaatioita sisältänyt näyte 3 (kuvassa 4 keskellä) ja ehjäksi oletettu tanko nipusta J1, jossa Vahanen Jyväskylä Oy:n tekemän silmämääräisen tarkastuksen perusteella ei ollut osittain ruosteen peittämiä murtopintoja. Vetokokeen tulokset ovat liitteessä 2. Säröindikaatioita sisältäneen näytteen murtolujuus oli noin puolet ehjän tangon murtolujuudesta. Stereomikroskoopilla tehdyssä tarkastuksessa todettiin vetokokeessa syntyneessä murtopinnassa ruosteen peittämää vanhaa murtopintaa, jonka osuus poikkipinnasta oli suuruusluokkaa puolet (liite 1, kuva 5).

**Kuva 5. Stereomikroskoopilla otettu kuva näytteen 3 vetokokeessa syntyneestä murtopinnasta..**

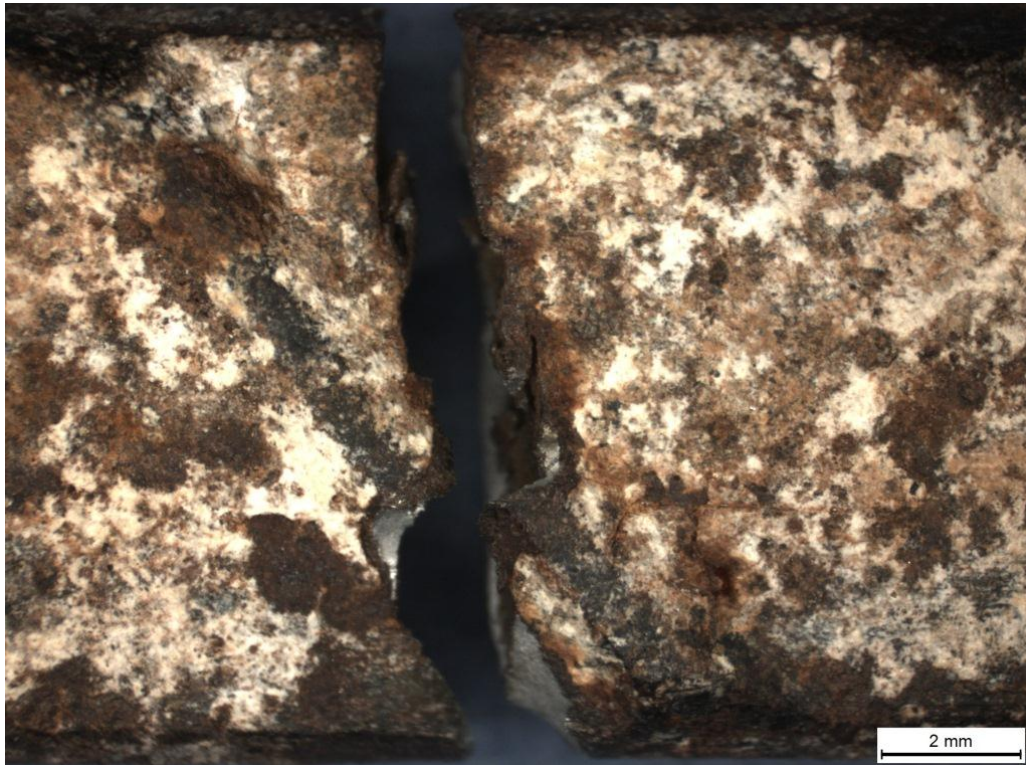
Murtopintatutkimuksiin valittiin liitteen 1 kuvien 1 ja 2 tankojen 1, 4 ja 5 vastakkain asetetut murtopinnat. Näistä murtumista stereomikroskoopilla otetut kuvat 6 - 11 ovat liitteessä 1. Murtopinnat olivat näytteen 3 vetokokeessa syntyneen murtopinnan kaltaisia. Kaikissa murtopinnoissa oli voimakkaasti ruostuneita alueita, joiden yhteinen osuus poikkipinnasta vaihteli silmämääräisesti arvioituna välillä 40-70%. Osassa ruostuneita alueita alueen leveys oli suurimmillaan tangon sisällä.

**Kuva 6. Näytteen 1 vastakkain asetetut murtopinnat.**

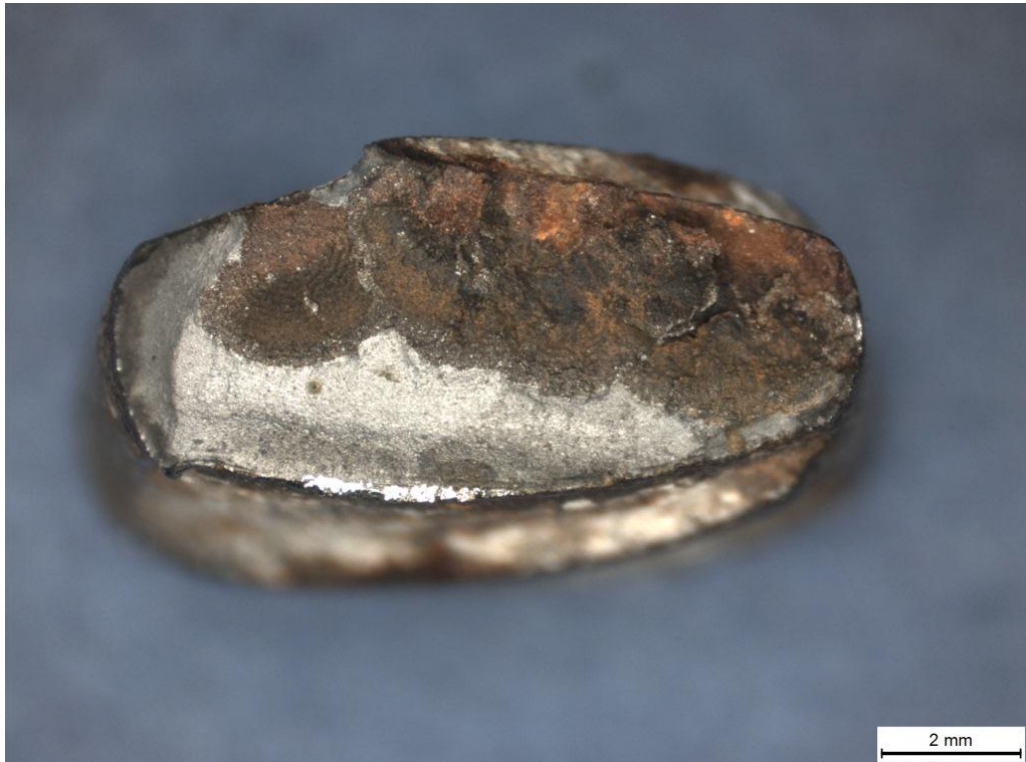
Pyyhkäisyelektronimikroskoopilla tehdyissä tutkimuksissa todettiin kuvien 7, 9 ja 11 ruosteen peittämien murtopinta-alueiden olevan raerajamurtumaa. Raerajat olivat lisäksi osittain auki ja raerajapinnoilla oli paikoitellen kapeita sitkeän murtuman juovia (liite 1, kuva 12). Ruostuneen alueen ulkopuolinen murtopinta (käsin taivutuksessa syntynyt murtopinta) oli sitkeää murtumaa (liite 1, kuva 13).

**Kuva 7. Kuvassa 6 vasemmalla oleva murtopinta.**

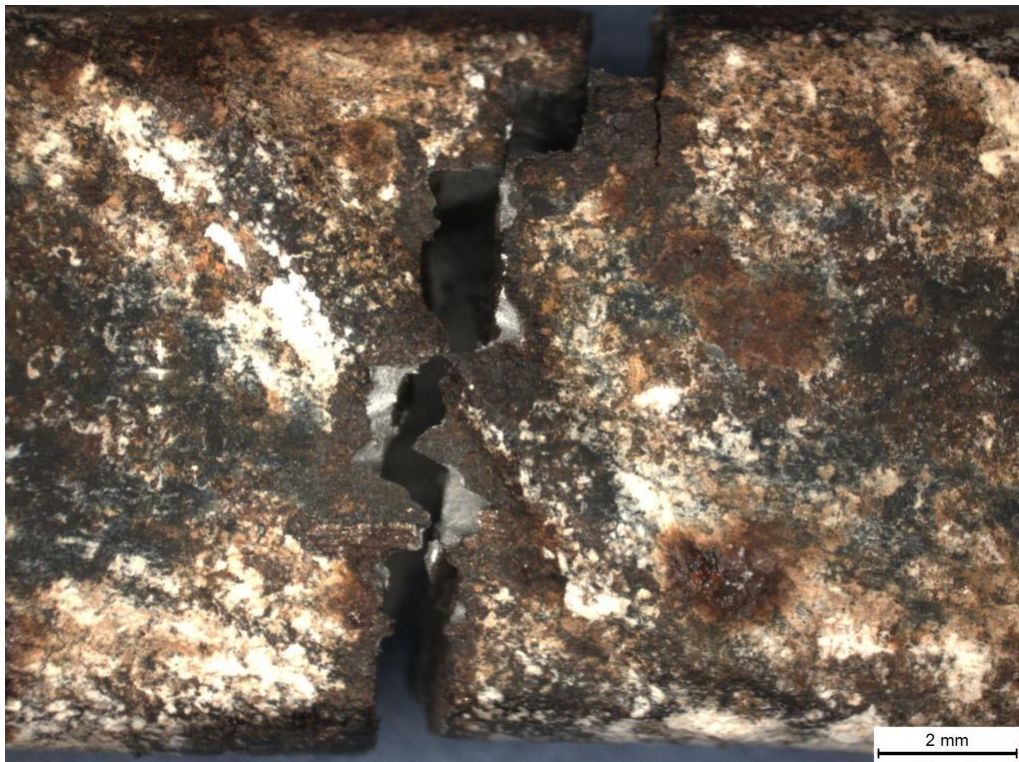
**Kuva 8. Näytteen 4 vastakkain asetetut murtopinnat.**

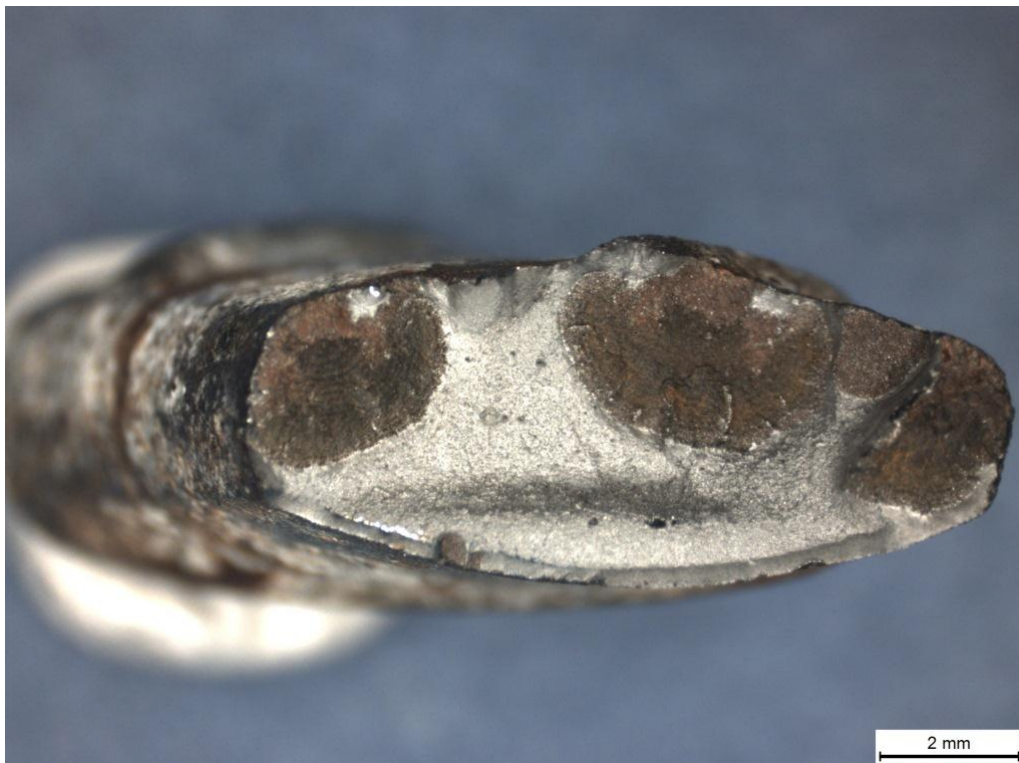
**Kuva 9. Kuvassa 8 vasemmalla oleva murtopinta.**

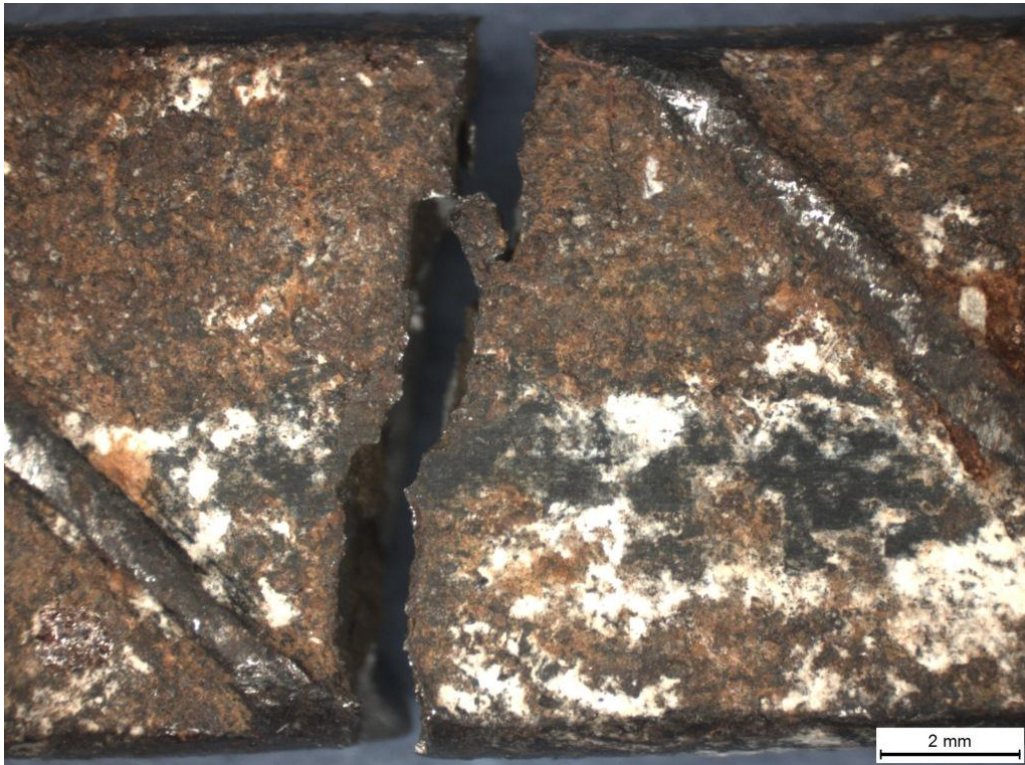
**Kuva 10. Näytteen 5 vastakkain asetetut murtopinnat.**

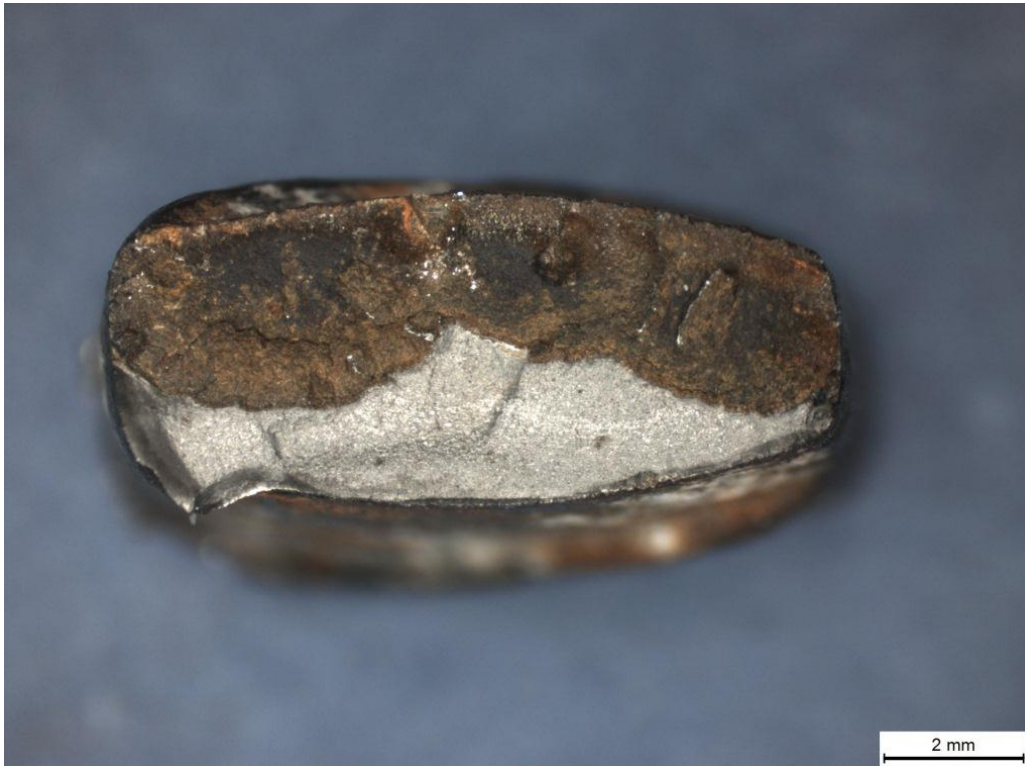
**Kuva 11. Kuvassa 10 vasemmalla oleva murtopinta.**

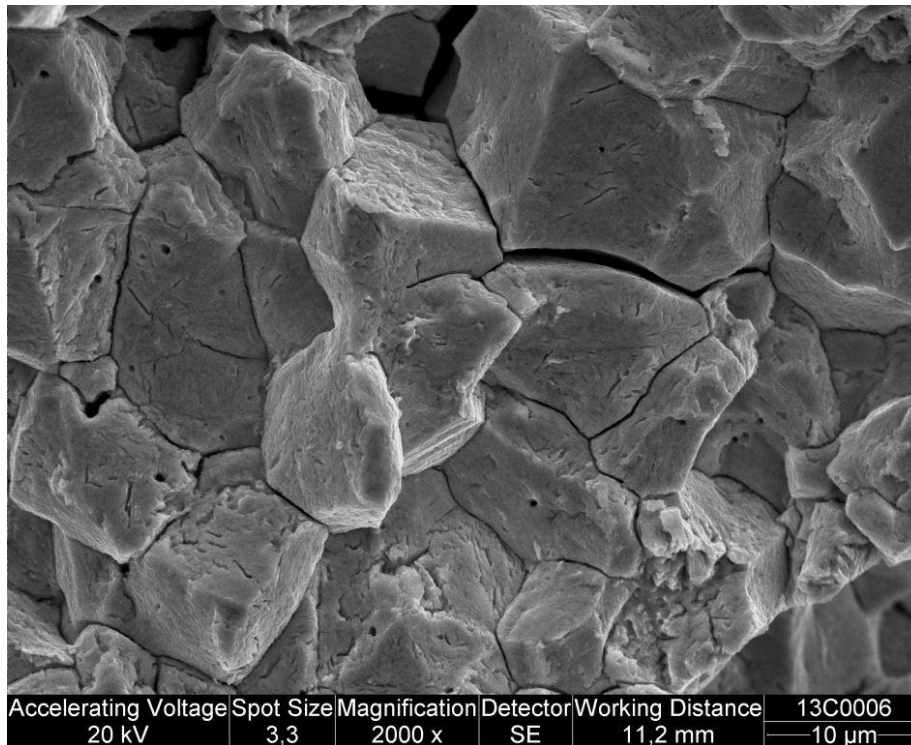
Suoritettujen tutkimusten perusteella jänneterästankojen katkeamisen ovat aiheuttaneet tangoissa todetut ennen niiden lopullista katkeamista syntyneet säröt, joiden osuus poikkipinnasta on ollut huomattavan suuri. Säröytymistä aiheuttanut vauriomekanismi on niin sanottu viivästynyt vetymurtuma. Tutkituissa tangoissa todettuja viivästyneelle vetymurtumalle tyypillisiä piirteitä ovat murtuminen raerajoja pitkin, avautuneet raerajat ja raerajapinnan kapeat

**Kuva 12. SEM-kuva kuvan 7 murtopinnan ruostuneelta alueelta. Korroosiotuotteet on poistettu murtopinnasta happoliuoksella.**

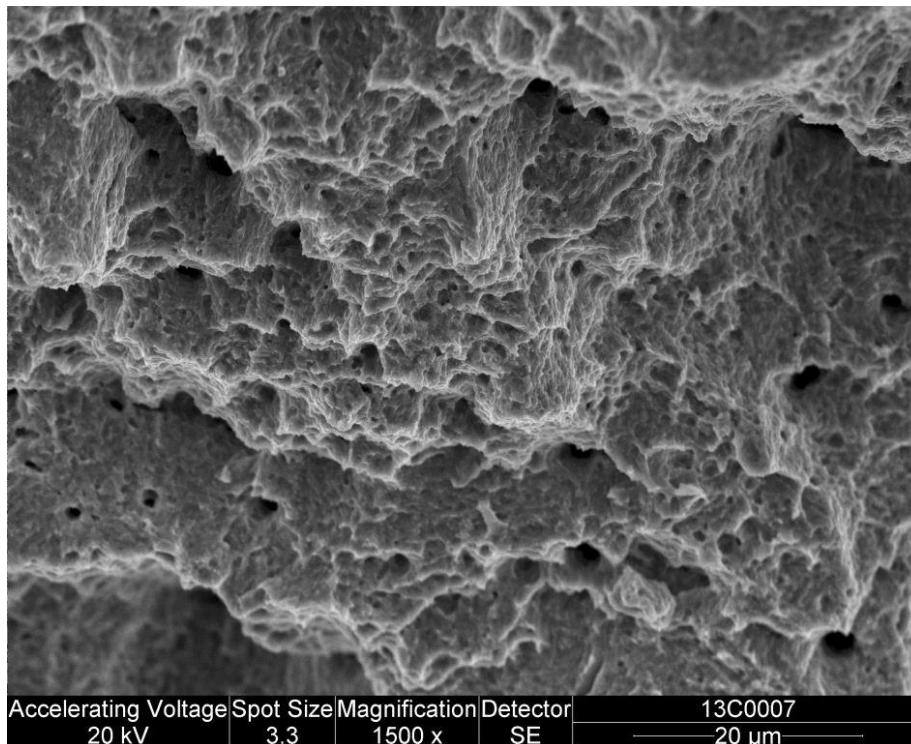
**Kuva 13. SEM-kuva kuvan 7 ruostumattomalta murtopinta-alueelta.**

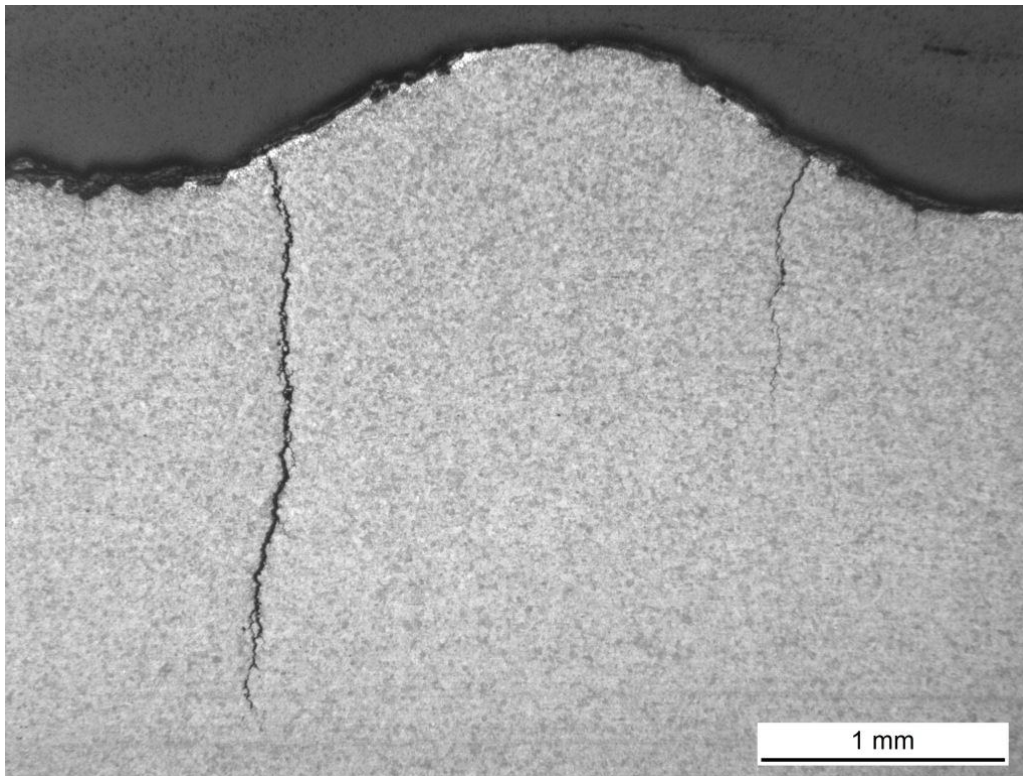
Valomikroskoopilla tehtävää mikrorakennetutkimusta varten valittiin säröindikaatioita sisältänyt näyte 3 (liitteen 1 kuvassa 4 keskellä) ja vetokokeeseen valittu kimpun J1 tanko. Kummassakin näytteessä mikrorakenne oli martensiittia ja ulkopinnassa oli ohut ferriittinen hiilenkatokerros. Säröindikaatioita sisältäneen tangon tutkimuksessa pitkittäisleikkauksessa todettiin useita perinnäisen austeniitin raerajoja pitkin edenneitä säröjä (liite 1, kuvat 14-18).

**Kuva 14. Pitkittäisleikkaus säröjä sisältäneestä näytteestä 3.**

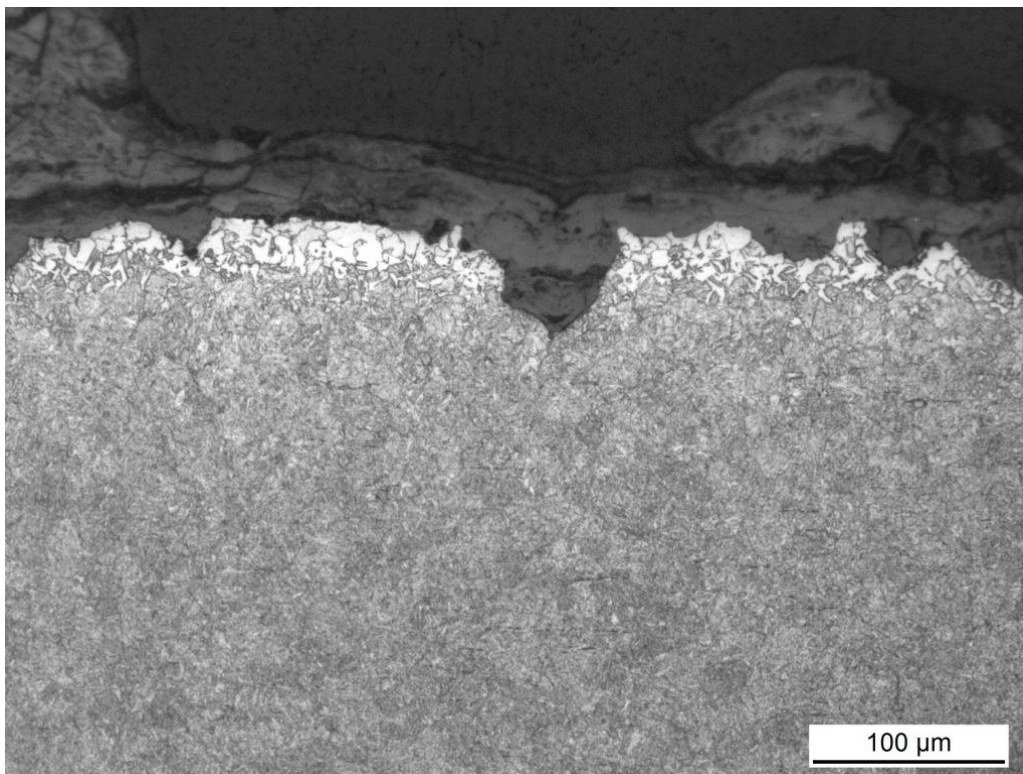
**Kuva 15. Osasuurennus kuvasta 14 tangon ulkopinnalta.**

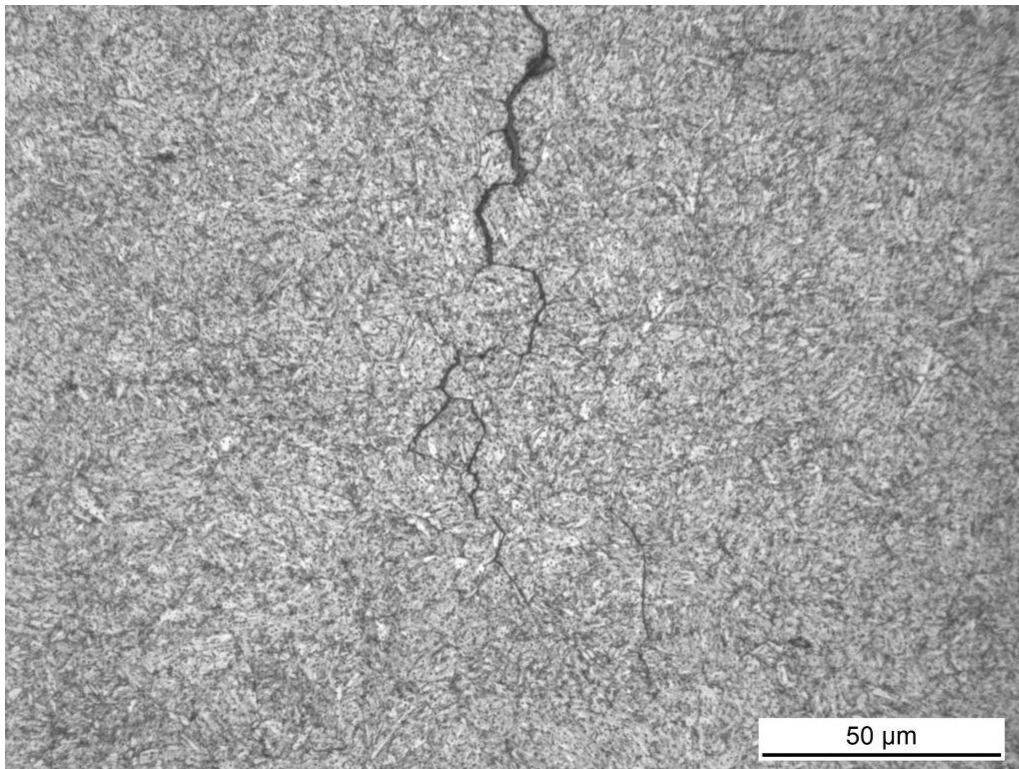
**Kuva 16. Osasuurennus kuvasta 14 särön kärjestä.**

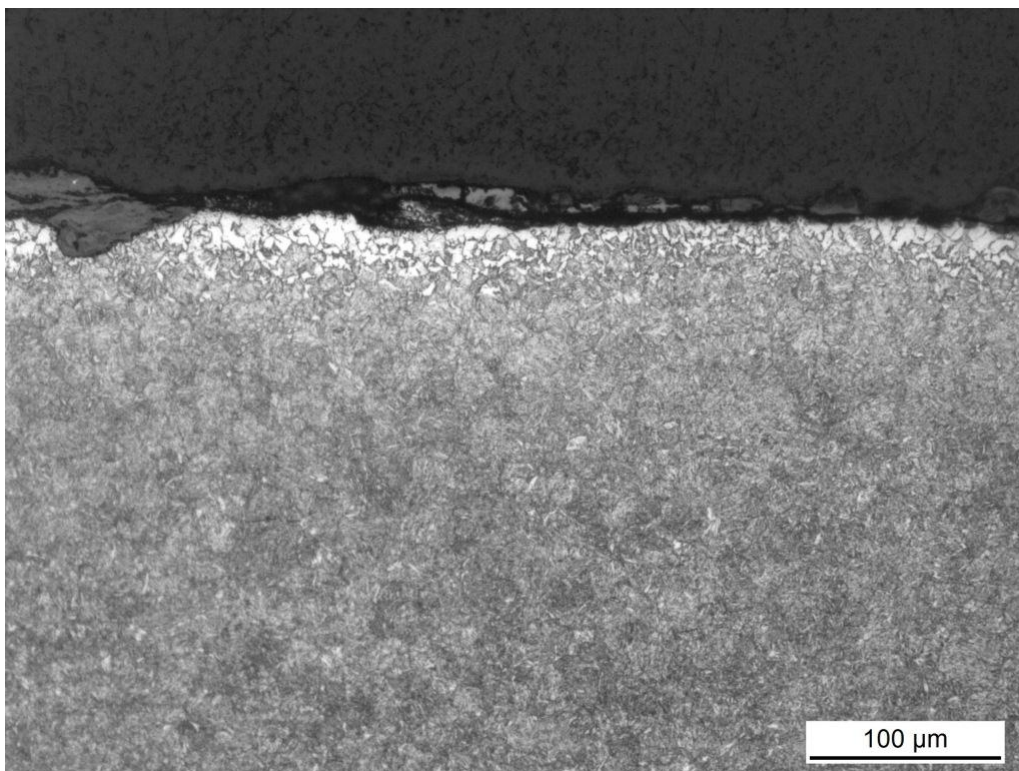
**Kuva 17. Kimpun J1 jänneteräksen ulkopinta.**

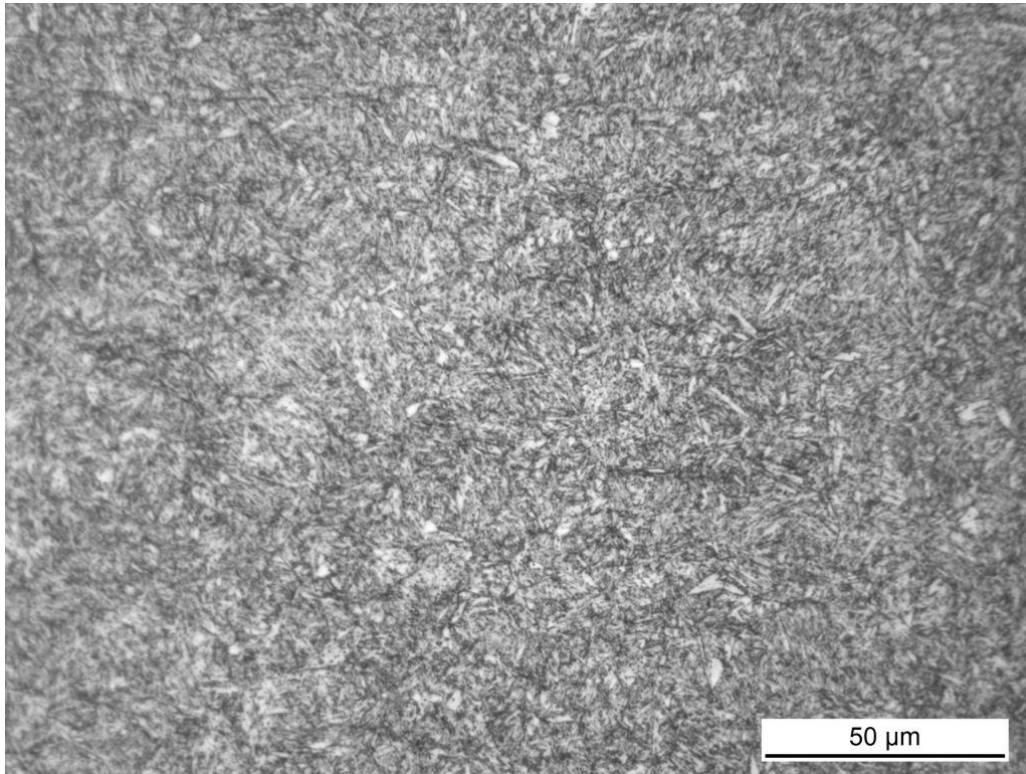
**Kuva 18. Kimpun J1 jänneteräksen mikrorakenne.**

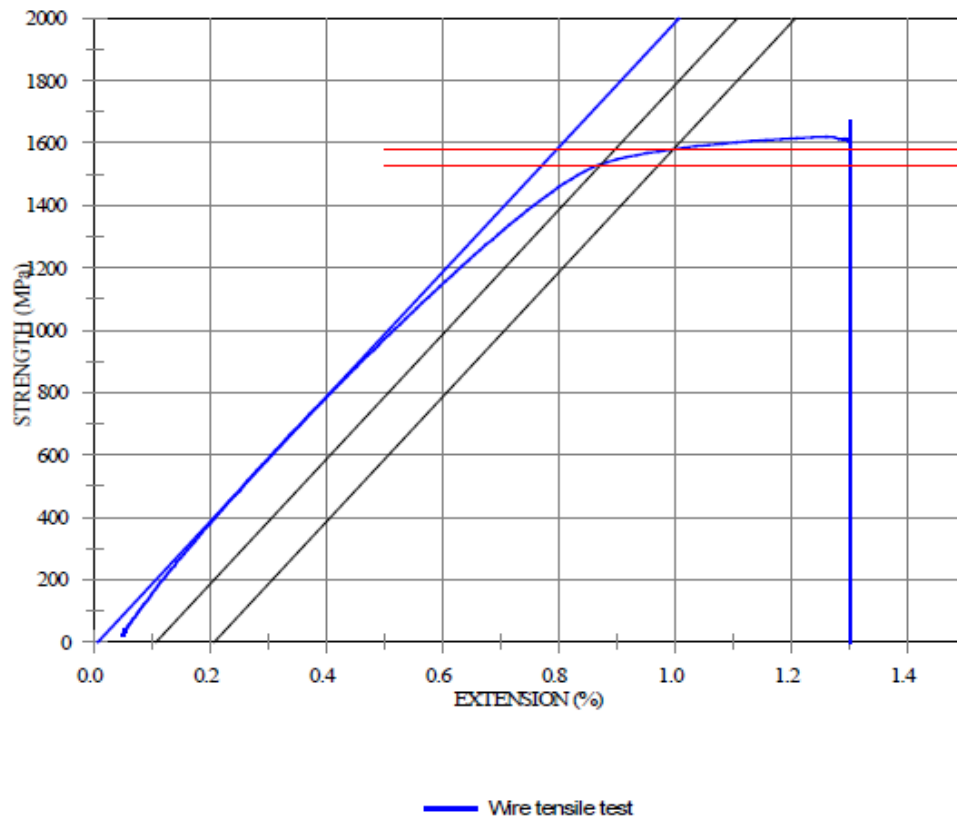
| Koekappale | | 0,1-voima | 0,1-raja | 0,2-voima | 0,2-raja | Suurin voima | Murto-lujuus |
|---|---|---|---|---|---|---|---|
| 3 | Ehjä jänneteräs J1 | 59,1 | 1530 | 61,0 | 1580 | 64,4 | 1670 |

Näytteen nro 3 jännitys-venymäkäyrä on esitetty alla.
