## Tutkintaselostus

Y2013-03

### **Autonosturin kaatuminen jalostamoalueella Porvoon Kilpilahdessa 23.10.2013**

Tutkintaselostus 10/2014  
ISBN 978-951-836-433-0 (pdf)  
ISSN 2341-5991

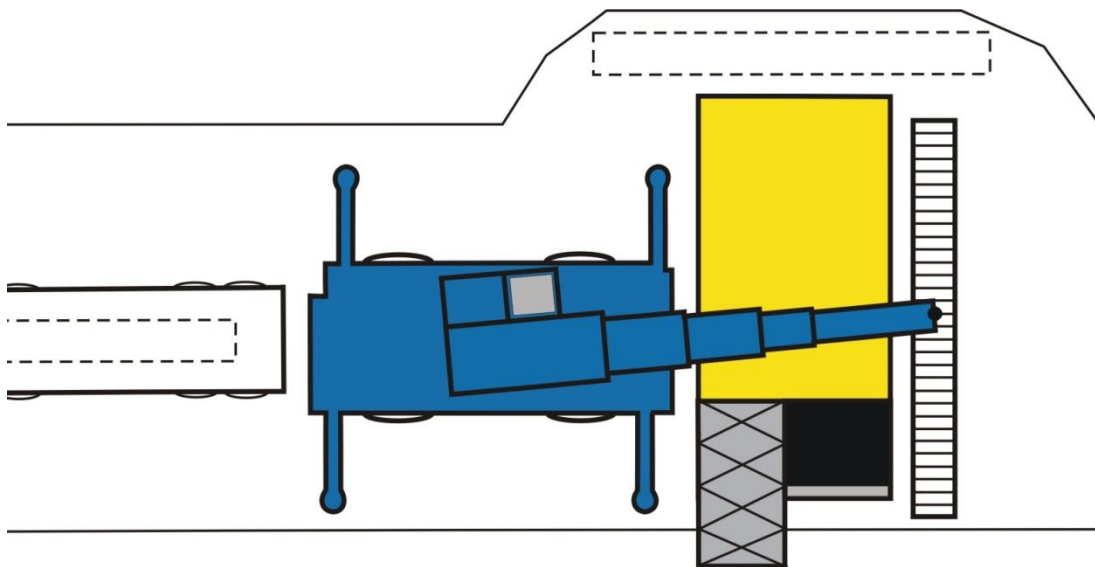
Kuva 2. Periaatepiirros nostopaikan järjestelyistä. Sininen autonosturi on asennossa, jossa se oli kaatumisen alkaessa. Tela nostettiin vasemmalla olleen kuorma-auton perävaunusta. Ylhäälle on merkitty katkoviivalla työnjohdon aikoma telan laskupaikka.

Nostaminen vastapäivään osoittautui kuitenkin mahdottomaksi, kun autonosturin takaosan vastapaino olisi ottanut kiinni prosessiputkistoon. Sen vuoksi autonosturin, kuorma-auton ja telanosturin kuljettajat sopivat taakan nostamisesta myötapäivään autonosturin ja prosessiputkiston välistä.

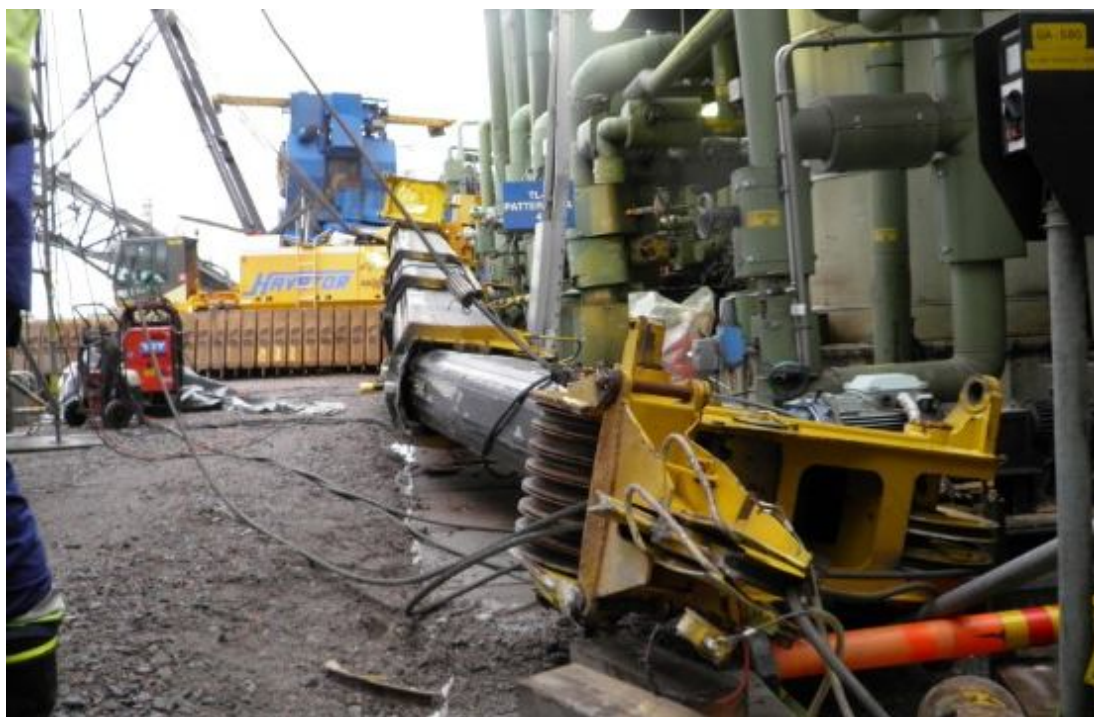
*Kuva 3. Autonosturi (sininen) kaatui päin koottavaa telanosturia (keltainen). Etualalla näkyvä autonosturin puomi kaatui aivan prosessiputkistojen viereen. Puomin pituus kaatumishetkellä oli vajaat 28 metriä. Kuvassa näkyy myös tela, jota onnettomuuden tapahtuessa oltiin nostamassa. (Kuva: Itä-Uudenmaan pelastuslaitos)*

Autonosturi puomeineen kaatui päin koottavaa telanosturia. Nostettava tela putosi maahan, ja nosturin koukku osui läheisyydessä oleviin hitsaustyömaan kaasupulloihin. Autonosturin puomi kaatui ensin telanosturin päälle ja maahan tultuaan pyörähti vielä kohti putkistoja. Nosturin alaosa jäi kaatumisasentoon kiinni telanosturin runkoon. Nosturin puomi osui nosturin kaatuessa jalostamon rakenteiden reunaosiin vaurioittaen tuotantolinjan pumppua, mutta ei osunut prosessiputkiin. Hitsauksessa käytetyt kaasupullot eivät vaurioituneet koukun nostinosan osuttua niihin. Kukaan ei loukkaantunut onnettomuudessa. Kuljettaja sammutti virran nosturista ja poistui omin voimin ohjaamosta.

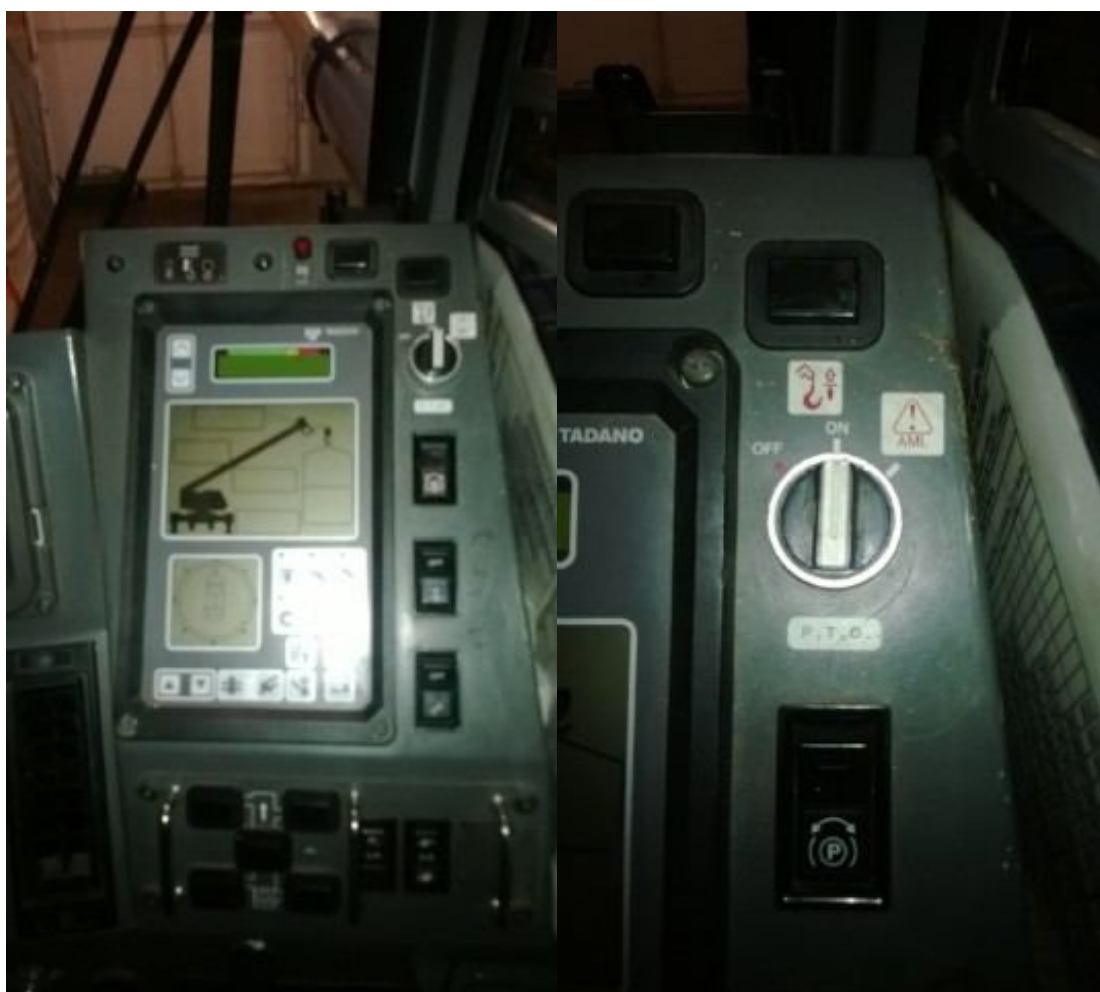
Kuljettaja jatkoi nosturin puomia pidemmäksi, jotta tela voitaisiin nostaa perävaunun lavalta riittävän ylös. Autonosturin kuljettaja yritti nostaa telaa, mutta nosturin silloisessa asennossa nostoteho ei riittänyt eikä taakka noussut, vaikka perävaunu oli peruutettu autonosturin viereen ja tela oli vaunun takaosassa. Tässä vaiheessa kuljettaja ohitti turvalaitteen. Turvalaitteen tarkoitus on pysäyttää nosturin liike niin, ettei nosturi mene ylikuorman alueelle ja vaurioidu tai kaadu.

Turvalaitteen ohittamisen jälkeen kuljettaja pystyi nostamaan telan kuorma-auton lavalta. Tällöin turvalaitteen vaaravyöhykkeellä operoinnista varoittavat merkkivalot paloivat ohjaamon kojelaudassa ja varoitusääni kuului ohjaamossa. Merkkimies ja taakan vastaanottaja eivät tienneet, että kuljettaja oli ohittanut turvalaitteen. Nosturinkuljettaja kuljetti telan ensin varovasti, vähän nostaen, turvallisemmalle alueelle lähemmäksi nosturia, jolloin myös turvalaitteen varoitusvalot ja -äänit ohjaamossa kytkeytyivät pois päältä.

Kuva 6. Vasemmassa kuvassa kaatuneen nosturin valvontalaite, jonka oikealla puolen ylhäällä on turvalaitteen ohituskytkin. Ohituskytkin lähikuvassa oikealla.
