Raportti alustavasta tutkinnasta

Y2013-E1

Ruokakaupan sisäänkäyntikatoksen sortuminen Helsingissä 23.3.2013

Alustava tutkinta 1/2014
ISBN 978-951-836-421-7 (pdf)
ISSN 2341-6017

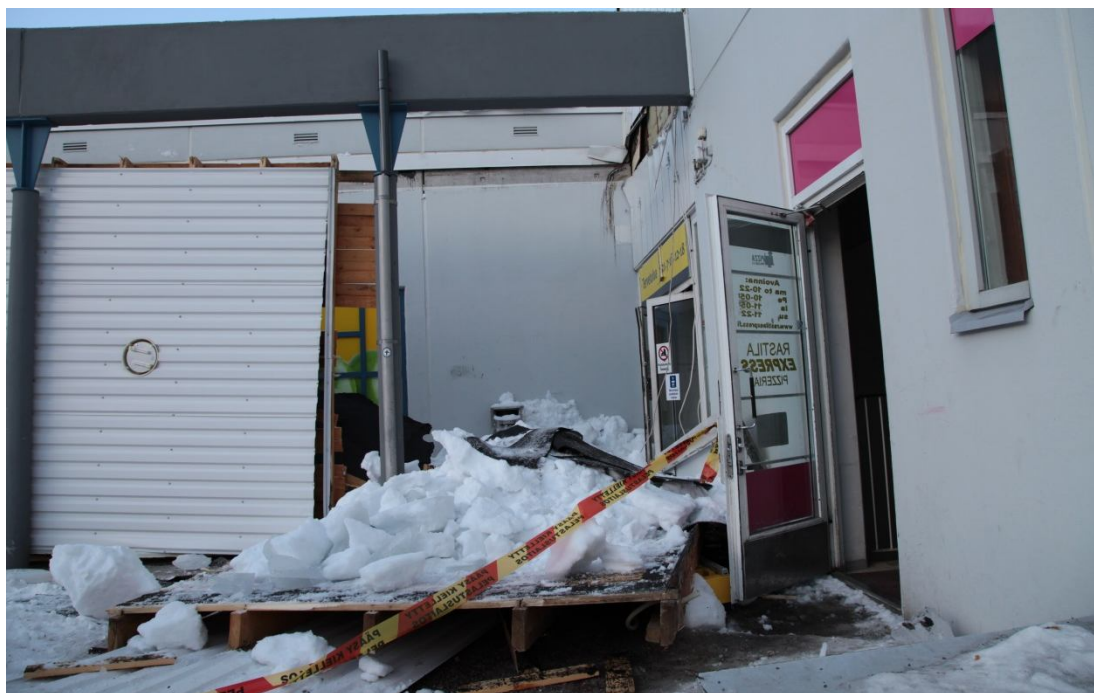
Noin puolet ruokakaupan sisäänkäynnin edessä olleesta suorakaiteen muotoisesta katoksesta romahti. Romahdus tapahtui äkillisesti siten, että katoksen toinen pitkä sivu pyysi enimmäkseen ylhäällä, mutta toinen reuna putosi heilurimaisesti alas päällä olleet raskaat lumet mukanaan.

Kuva 1. Kaupan sisäänkäynti kuvassa takana oikealla. Sisäänkäynnin eteen putosi katoksen osia ja lunta. Kuva on otettu pelastustoimien jälkeen. (kuva: poliisi)

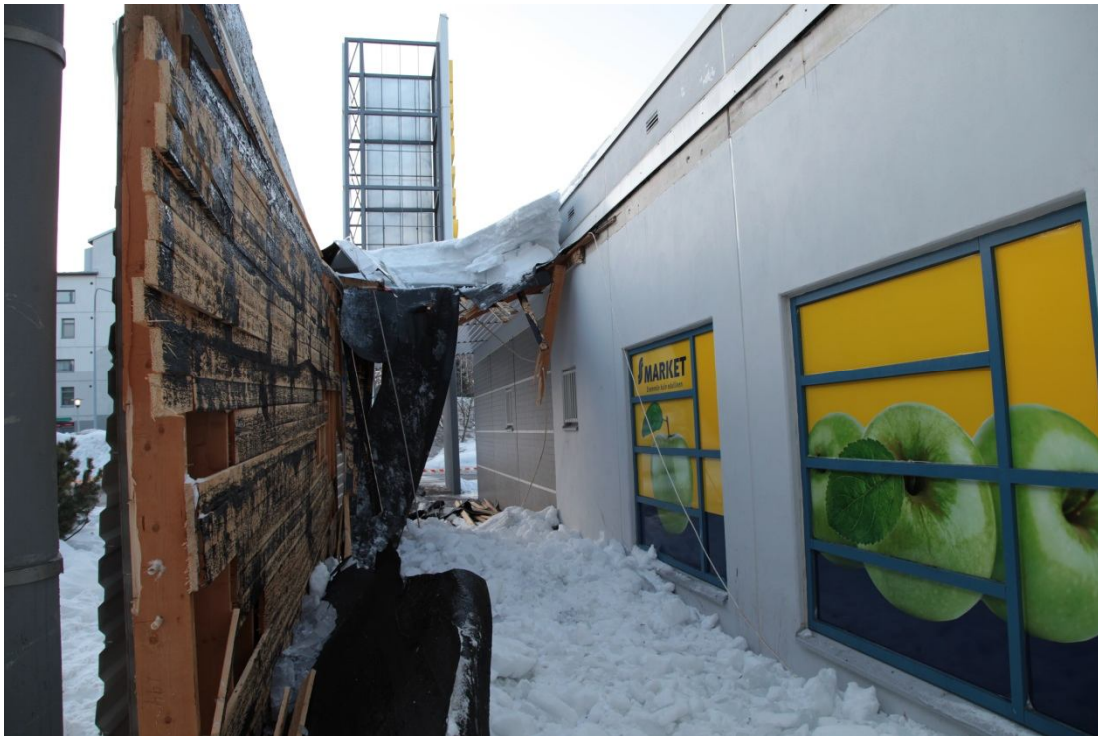
Paikatutkinnassa mitattiin lumen määrä ylösjääneestä katoksen osasta. Romahduksen alkukohtaksi pääteltiin katoksen seinän puoleinen reuna, johon oli kinostunut lunta. Korkeusero katoksen yläpinnan ja rakennuksen tasakaton reunan välillä oli 90 cm. Tämä väli oli kinostunut täyteen lunta.

Lumen paino määritettiin painamalla kinostumiskohdassa halkaisijaltaan 100 mm ilmanvaihtoputki lumen läpi pohjaan eli katokseen saakka. Putkeen menneen lumen massa punnittiin myymälän vaa’alla, josta tuloksesta laskettiin lumen massa neliometriä kohden. Kinostunutta lunta oli tämän mittauksen ja laskelman perusteella mittauskohdassa 286 kg/m². Katoksen ja rakennuksen liittymäkohdasta etäämmälle mentäessä lunta oli vähemmän.

Kuva 2. Katoksen ylös jäänyt osa. Katoksen ja rakennuksen seinän liittymäkohdassa oli 90 cm korkeusero. Lunta oli kinostunut ja pakkautunut tähän kohtaan merkittävä määrä. Kuvassa vasemmassa reunassa on romahtanut katos, joka jäi osittain pystyyn. Kattohuopa on revennyt irti. (kuva: poliisi)

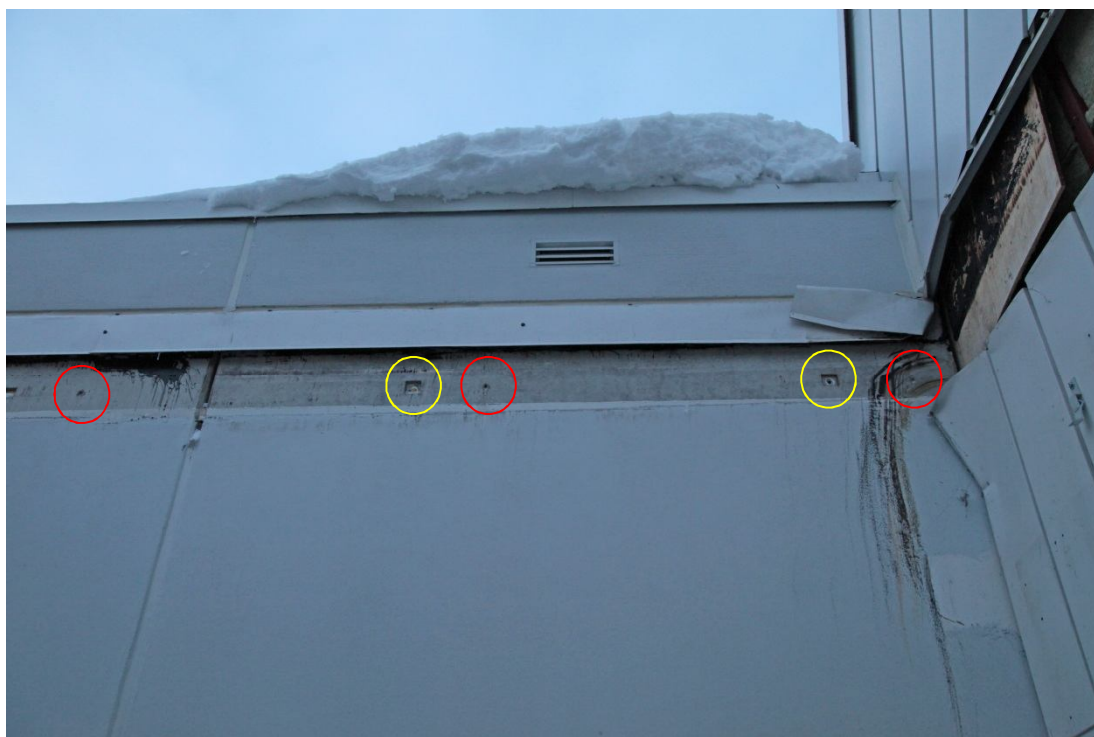
Tapahtumapaikalla todettiin sortuman alkukohtaksi katoksen ja seinän liittymäkohta. Kiinnitystapa oli sellainen, että katoksen runkorakenteen osana ollut 50 mm x 150 mm kokoinen lankku oli kiinnitetty betoniseinään kiila-ankkureilla. Yhden lankun pituus oli sortumakohdassa vähän alle viisi metriä. Lankun keskiosassa ankkuriväli oli noin 1,5 metriä ja päissä osin lyhyempi.

Kuva 3. Puurakenteinen katos oli kiinnitetty kiila-ankkureilla betoniseinään punaisilla ympyröillä merkityistä kohdista. Katos romahti, kun kiila-ankkurit katkesivat. Suunnitellut kiinnityskohdat on merkitty keltaisilla ympyröillä.

Kiila-ankkureina oli käytetty halkaisijaltaan 10 mm keltapassivoituja tavanomaisia kiila-ankkureita. Heti onnettomuuden jälkeen oli nähtävissä, että katos oli romahtanut kiila-ankkurien katkeamisen seurauksena. Kiila-ankkureissa oli M10 kierre ja mutteri. Olen-naista korroosiota ei ollut havaittavissa.

Rakennesuunnitelmien mukaan katos oli suunniteltu kiinnitettäväksi Vemo-tuotemerkkisillä valuankkureilla 1 500 mm välein. Valuankkuri tarkoittaa sitä, että ankkuri valetaan valmistusvaiheessa betonielementin sisään. Kiinnittäminen tähän ankkuriin tehdään ankkuripultilla. Suunnitellun Vemo-ankkuroinnin kierteen koko oli M10 eli sama kuin toteutetussa kiila-ankkuroinnissa. Ilmeisesti korroosiokestävyyden vuoksi suunnitelmassa oli merkintä ”RST”, joka tarkoittaa ruostumatonta terästä. Betonielementeissä oli suunnitellut valetut ankkuriosat, mutta niitä ei ollut käytetty eikä ankkuripultteja ollut.

Onnettomuus tapahtui, kun puurakenteisen katoksen ja betonielementtiseinän välinen ankkurointi petti. Kiinnitystapa oli sellainen, että katoksen rungon osana ollut lankku oli kiinnitetty betoniseinään kiila-ankkureilla. Kiila-ankkurit katkesivat.

Kiinnitys oli suunniteltu tehtäväksi valuankkureilla, joiden tarvittavat osat oli valettu betonielementteihin. Kuitenkin käytännön toteutuksessa oli päädytty kiinnittämään lankku seinään kiila-ankkureilla. Ratkaisuun mahdollisesti johti se, että betonielementissä tasavälein valmiina olleet kiinnityskohdat eivät tuntuneet soveltuvilta lankkujakoa varten. Tai mahdollisesti päädyttiin siihen, että lankun kiinnittäminen on helpompaa poraamalla reikä lankun läpi betoniseinään. Siitä ei ole tietoa, että keskusteliko työtä tekevä taho suunnittelijan kanssa kiinnitystavan muutoksesta.

Uusia katoksia suunniteltaessa tulisi varmistaa, että kinostuskuormat otetaan huomioon ja rakenteet suunnitellaan sen mukaisesti. Toteutuksessa puolestaan on noudatettava suunnitelmia. Jos syystä tai toisesta syntyy tarve poiketa suunnitellusta rakenteesta, asiasta pitää sopia suunnittelijan kanssa ja laatia muutoksen osalta uudet suunnitelmat.

Tässä tapauksessa suunnitellun kiinnityksen sijaan oli käytetty lujuusluokaltaan heikkoja kiila-ankkureita. Kiinnitysosia hankittaessa tulee kiinnittää huomiota siihen, että lujuusluokka ja koko on käyttötarkoitukseen riittävä ja että kiinnikkeitä on riittävästi. Myynnissä on laajasti esimerkiksi ankkureita ja pultteja, joiden lujuusluokka on tavanomaista huonompi. Kaikissa saatavissa olevissa tuotteissa ei ole merkitty lujuusluokkaa lainkaan tai merkityn lujuusluokan vaatimusten täyttymistä ei ole testattu.

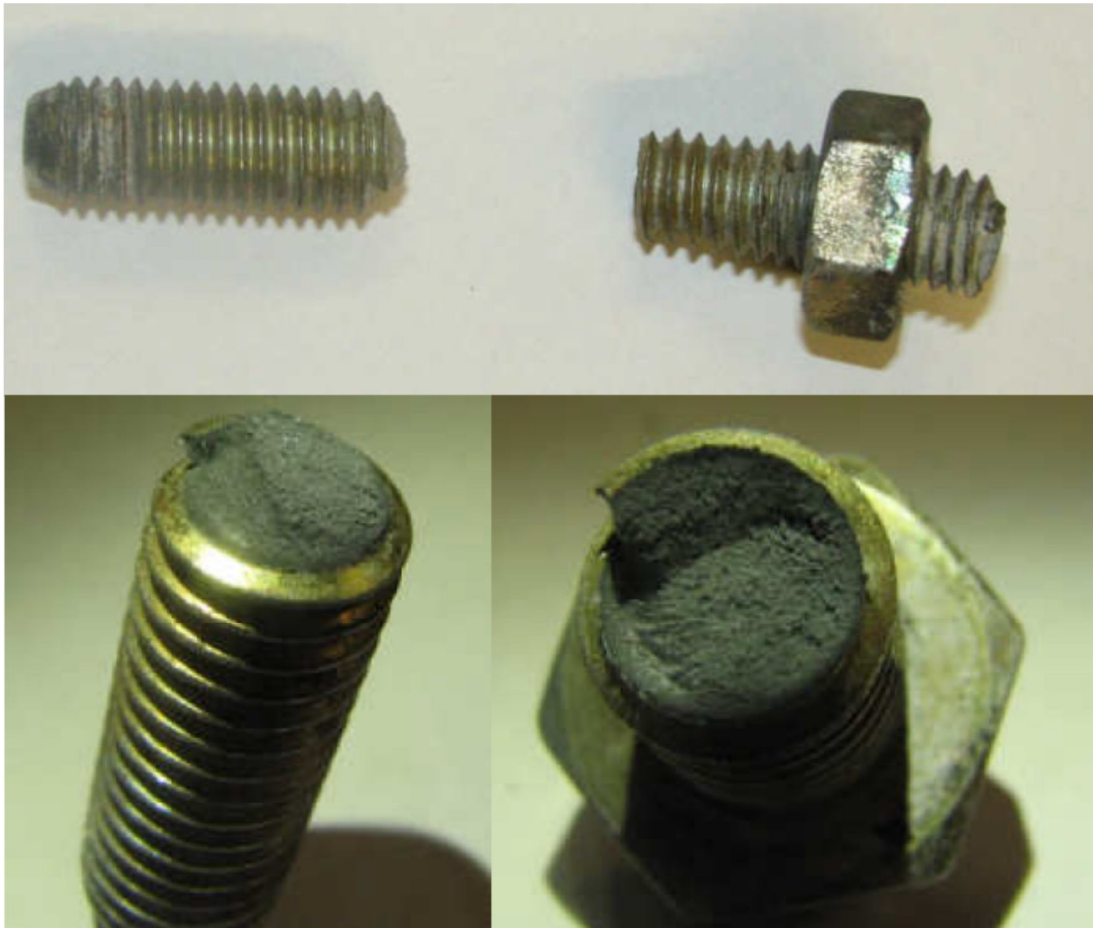
Kiila-ankkureiden lujuus selvitettiin tutkimuslaitoksen vetokokeissa. Kiila-ankkurin kierretangon jännityspinta-ala oli 58 mm², josta laskettu nimellinen yleisesti käytetyn lujuus-

luokan 8.8 mukainen murtovoima olisi 46,40 kN. Todellinen vetokokeessa todettu murtovoima oli 39,46 kN. Lujuusluokka 8.8 tarkoittaa, että murtojännityksen tulisi olla 800 MPa. Tässä tapauksessa todellinen murtojännitys oli 680 MPa. Näin ollen kiila-ankkuri ei vastannut lujuusluokkaa 8.8 vaan oli alempaa luokkaa 5.6 tai 6.8. Kurouma oli 22 % ja murtovenymä 14,4 %. Niiden lujuusluokkaa 8.8 vastaavat minimiarvot ovat 52 % ja 12 %.

Kuva 4. Onnettomuuspaikalta talteen otettu katkennut kiila-ankkuri vetokokeen jälkeä. Mutteri ei ole kuvassa alkuperäisessä kohdassaan. Onnettomuudessa katkeaminen tapahtui betoniseinän ja lankun välisessä kohdasta, joka on yläkuvassa oikeassa reunassa. Kiila-ankkuriosaa ei ole, koska se jäi betoniseinään. (kuva: Lappeenrannan teknillinen yliopisto)

Kiila-ankkuri on soveltuva tämänkaltaisiin kiinnityksiin, jos mitoitus on oikea ja ankkuri-toimittajan suunnitteluohjeiden mukainen. Tässä tapauksessa kiila-ankkurit olivat lujuudeltaan heikkoja. Yksittäisen ankkurin lujuus oli merkittävästi pienempi kuin suunnitellun valuankkurin lujuus. Silti ankkuriväli oli pääosin yhtä pitkä kuin suunniteltu ankkuriväli. Kiinnityksen lujuutta olisi saatu olennaisesti parannettua asentamalla ankkureita enemmän ja käyttämällä lujempia tai suurempia ankkureita.
