Tulipalo ulkomaalaisten työntekijöiden majoitustiloissa Tuusulassa 29.11.2015

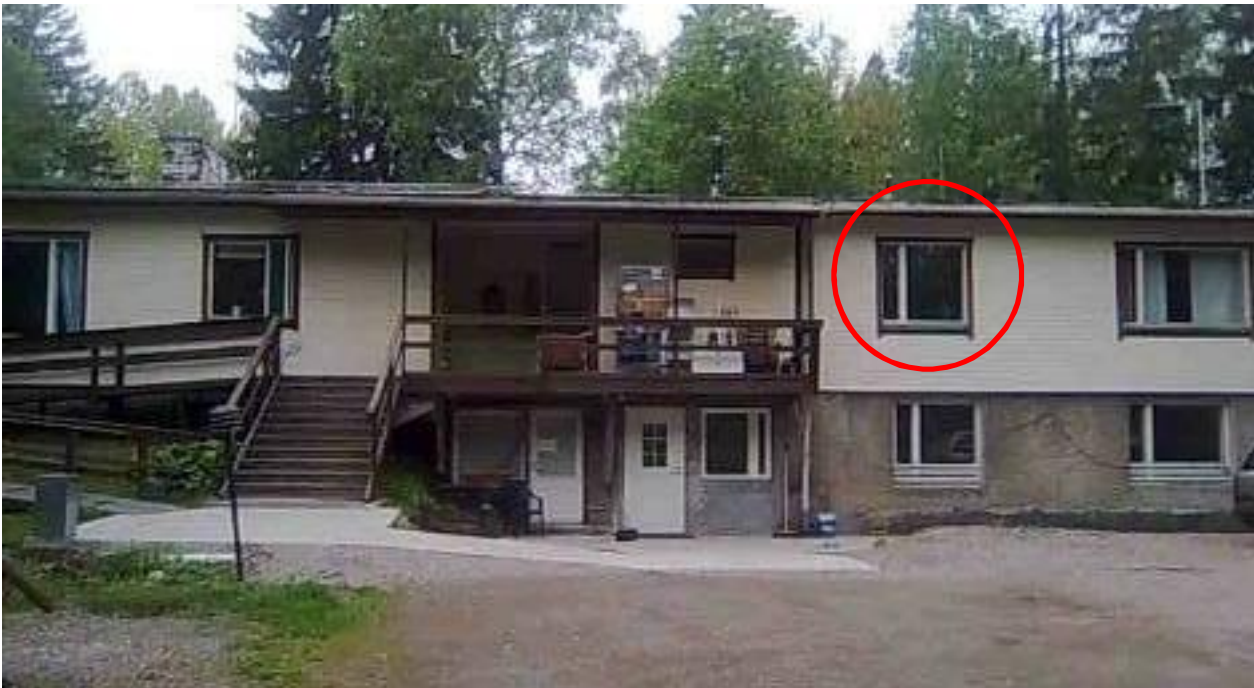
Kuva 2. Rakennus vuosia ennen paloa etupihan suunnasta kuvattuna. Ympyrällä merkittynä huone, jossa nukkui onnettomuudessa kuollut ja viimeinen pelastautunut. (Kuva: kiinteistön omistajat)

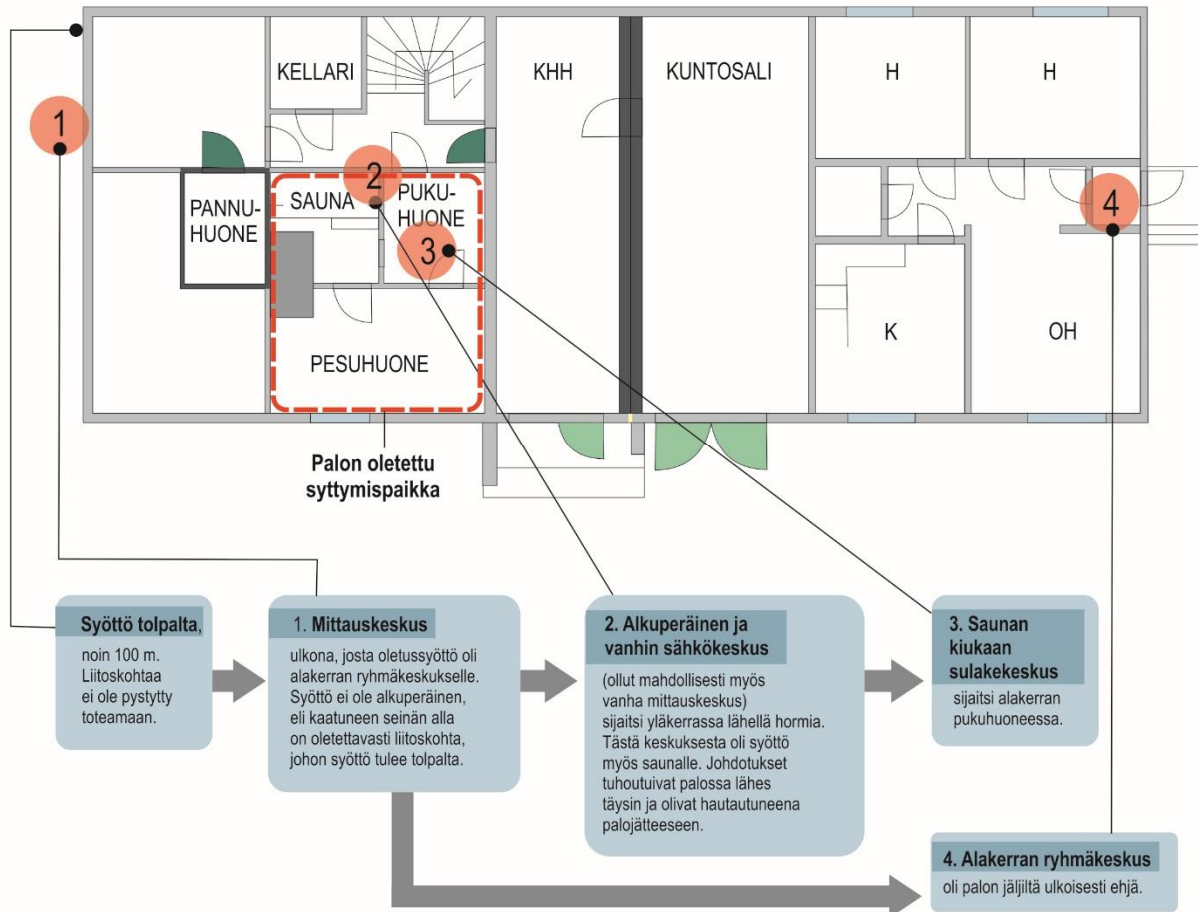
Palon jälkeen vanhimmasta sähkökeskuksesta, saunan sähkökeskuksesta ja sähköpääkeskuksesta puuttui osa sulakkeista. Sulakkeita oli mahdollisesti irrotettu palon alkaessa, mutta tästä ei ole varmuutta. Osa vanhan sähkökeskuksen sulakepohjista oli isompia kuin niissä olleet sulakkeet. Osa sulakepohjista ja myös sulakkeista oli suurempia kuin mille virralle kyseiseen sulakkeeseen liitetyt johtimet oli tarkoitettu. Sähköjärjestelmä koostui alkuperäisistä vanhoista johdotuksista ja uudemmissa asennuksissa. Kuormituksen voidaan epäillä olleen epätasais-

Kuva 4. Sähkökeskukset ja niiden todennäköinen syöttökaapelointi. Oletettu syttymispaikka merkitty kuvaan punaisella katkoviivalla. (Piirros: Erillistutkimuksen perusteella Sole Lätti)

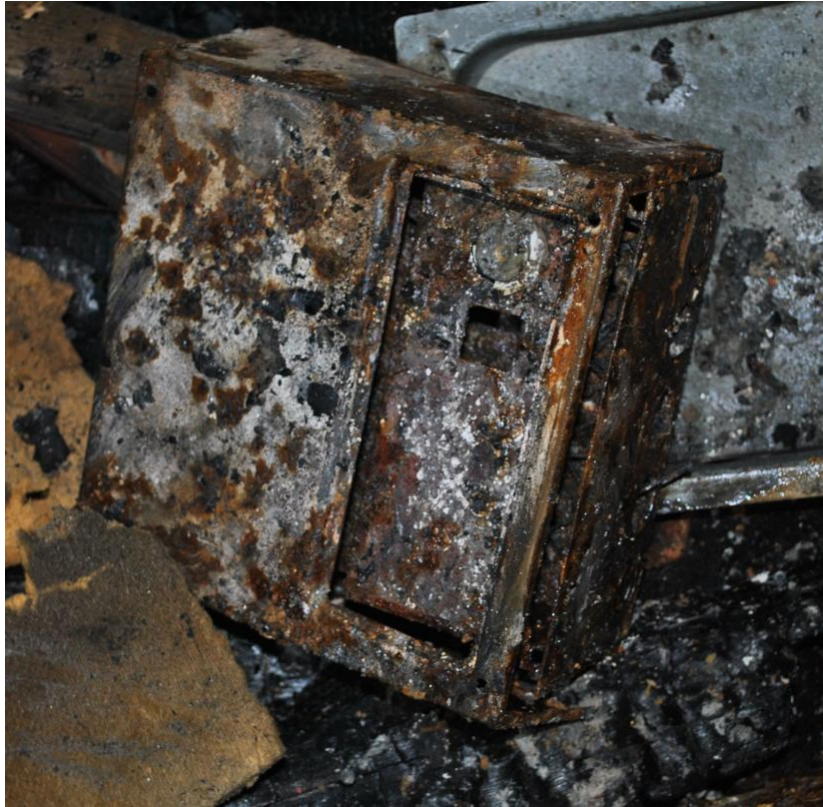
Huomio tutkinnassa kiinnittyi pukuhuoneessa olevaan kiukaan ohjausyksikköön, joka oli rakennuksen eniten palaneella alueella eli mahdollisessa syttymispaikassa. Puurakenteet olivat siellä syväälle hiiltyneitä. Onnettomuustutkintakeskus pyysi saunan sähkölaitteista lausunnon Keskusrikospoliisin rikostekniseltä laboratoriolta. Sen mukaan palo on todennäköisemmin alkanut pukuhuoneen puolelta kuin löylyhuoneesta, koska löylyhuoneessa ollut termostaattikotelo oli huomattavasti ehjempi kuin ohjausyksikkö. Saunan lämpenemisessä oli asukkaiden mukaan ollut häiriöitä.

Kuva 5. Kiukaan ohjausyksikkö oli pahoin palaneessa kohdassa pukuhuoneessa. (Kuva: OTKES)

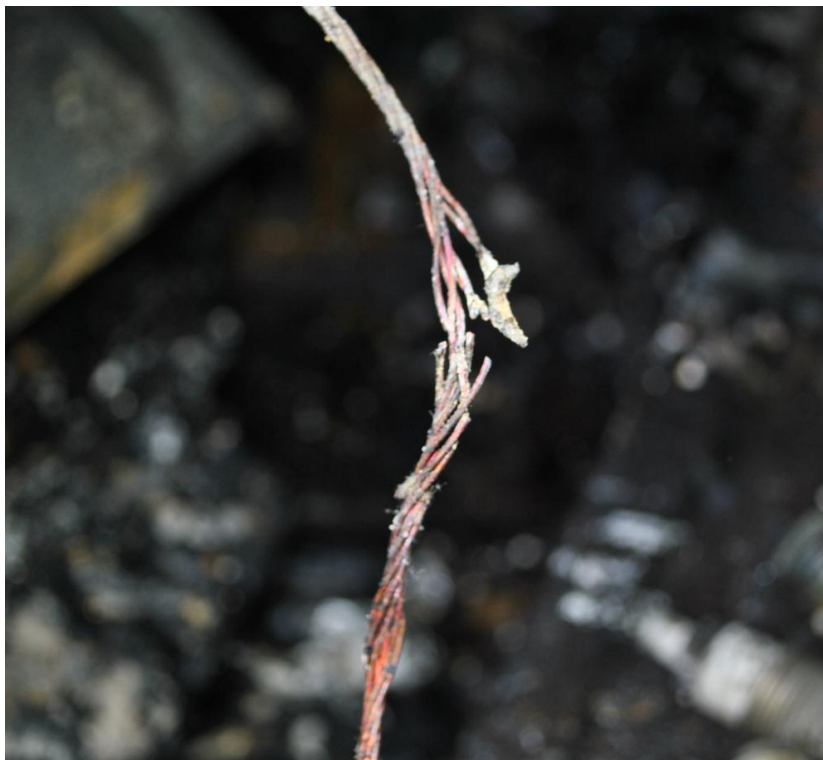
Kiukaan sulakekeskuksen johtimista löytyi osittain katkennut johdin ja oikosulkujälki. Varmuutta ei ole siitä, onko vaurio syntynyt ennen paloa vai palossa. Jos vaurio on ollut jo ennen paloa, se voi selittää kiukaan toimintahäiriöitä, sulakkeen vaihdon tarvetta ja palon syttymistä. Ohentunut johdin on voinut lopulta kuumeta palon aiheuttavalla tavalla.

Kuva 6. Oikosulkujälki sulakekeskuksen johtimessa, joka ei ole palanut kokonaan poikki. (Kuva: OTKES)
