# Purettavan sillan sortuminen Mikkelissä 15.6.2015

## ALKUSANAT

Onnettomuustutkintakeskus päätti turvallisuustutkintalain (525/2011) 2 §:n nojalla tutkia Mikkelissä 15.6.2015 purkutyön yhteydessä tapahtuneen kevyen liikenteen sillan sortuman. Sortuma tapahtui odottamatta aiheuttaen vaaraa tien käyttäjille sekä työmaan henkilöstölle. Tutkintaryhmän johtajaksi nimitettiin DI Seppo Suuriniemi ja jäseniksi RI YAMK Toni Kekki sekä tutkija Juho Henttonen. Tutkinnanjohtajana toimi johtava tutkija Kai Valonen.

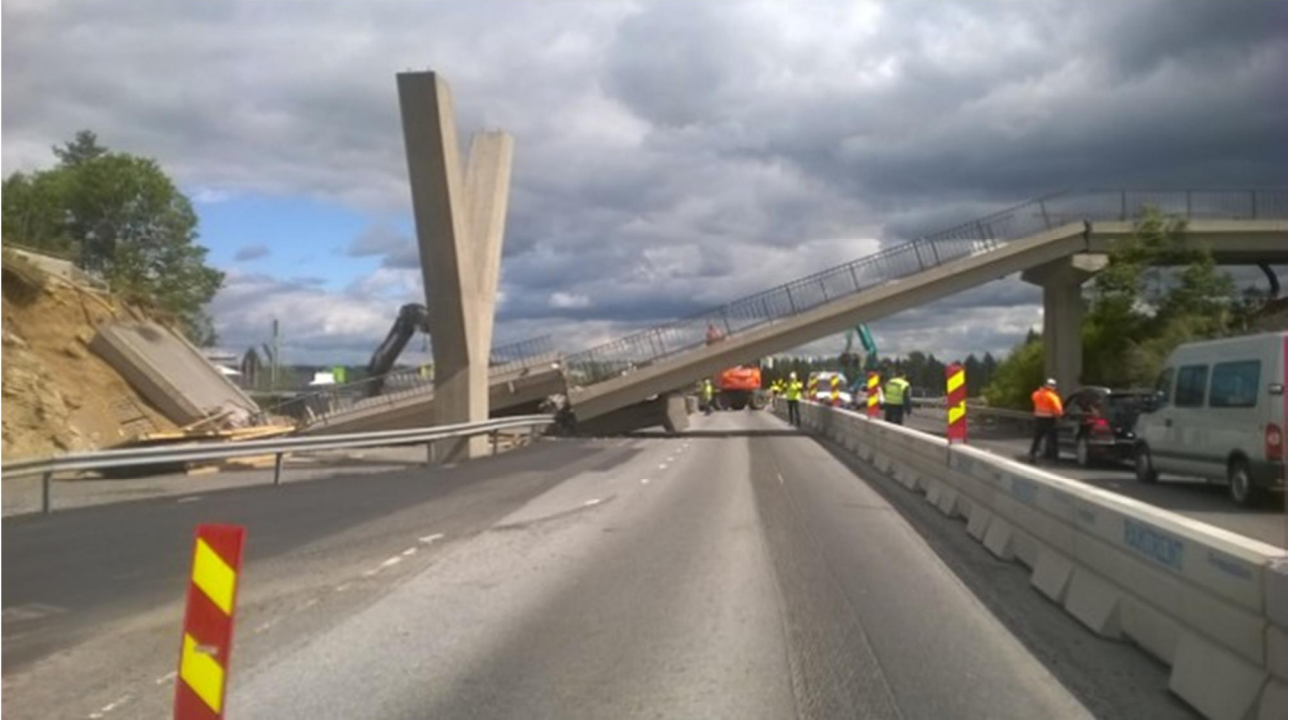
Liikenne pysäytettiin kello 12.55, jolloin piikkausta jatkettiin sillan kansielementtien palkkeihin. Kun kannan neljästä palkista kaksi oli piikattu poikki, koko kansilaatta katkesi ja putosi hallitsemattomasti noin kello 12.58. Sillan Brahenkujan puoleinen pää putosi ensin maatuella työntäen sillan kantta kohti valtatie. Pilarin varassa ollut kannan toinen pää putosi ja osui samalla siltaa kannattavaan pilariin, joka katkesi. Pilari kaatui valtatielle. Sillan keskimmäisen kansielementin pää putosi katkenneen pilarin mukana sen osien päälle. Rinnekadun puoleinen siltakannen pää jäi pystyssä säilyneen pilarin varaan. Sillan kolmannen aukon kansi pysyi alkuperäisellä paikallaan pilarin ja maatuen varassa (kuva 5).

Kuva 5. Sillan kolmannen aukon kansi pysyi alkuperäisellä paikallaan pilarin ja maatuen varassa  
(oikealla). Sortuneen sillan etupuolelle näkyvä Y:n muotoinen pilari on pystytetty uutta sil-  
taa varten. Oikealla olevat autot ovat Rinnekadulla ja valtatie on vasemmalla. (Kuva: Pää-  
urakoitsija)

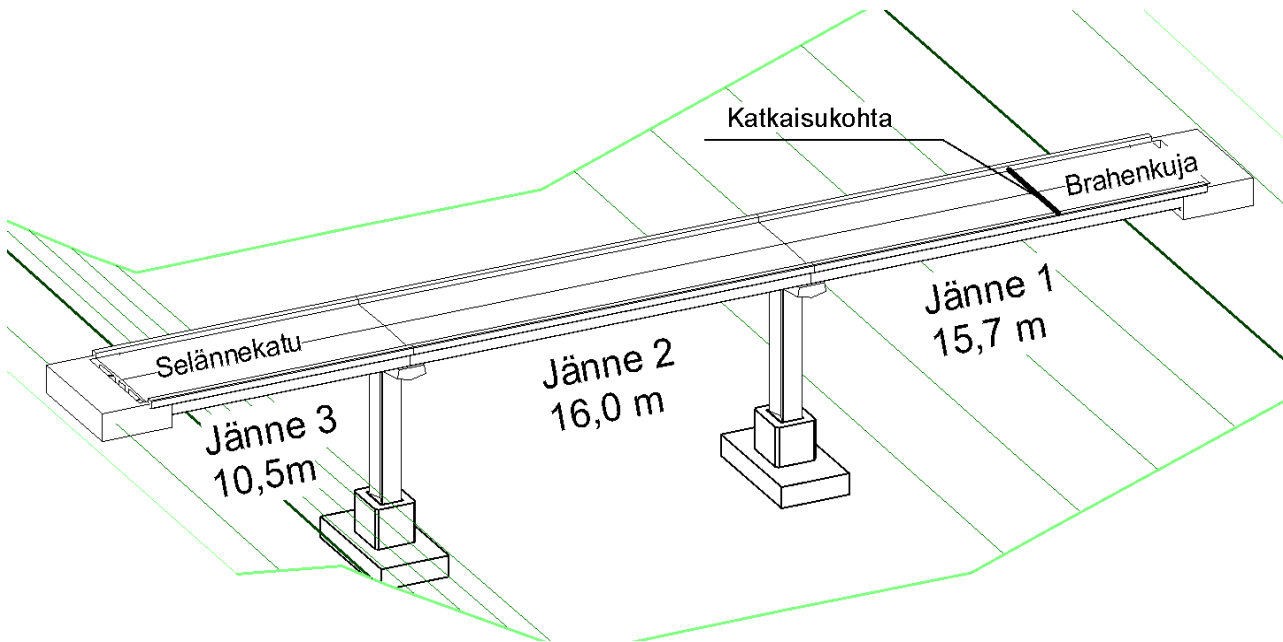
Kuva 6. Sillan rakenne ja kohta, josta sillan kansilaatta purkutyötä tehdessä katkesi. (Kuva: OTKES)

Purkaminen tehtiin piikaten betonia tela-alustaiseen kaivinkoneeseen liitettyä hydraulivasaraa käyttäen. Kannen laattaosa piikattiin ensin lähes kokonaan pois katkaisukohtasta. Kansi putosi, kun piikkaus eteni kansielementtien palkkeihin saakka ja niistä kaksi oli katkaistu.

Ensin tuelta putosi kannen maatuen puoleinen pää, koska kannen molemmat päät olivat pelkkien kumilevylaakerien varassa ja katkeamiskohta oli lähempänä maatukea kuin pilaria. Kannen maatuen puoleinen pää kallistui enemmän, liukui pois tuelta ja siirtyi kohti valtatievissä ollutta pilaria. Katkaistun kansilaatan valtatievissä puoleinen pää törmäsi pudotessaan laatua tukeneeseen pilariin aiheuttaen siihen merkittävän vaakakuorman sekä kitkan vaikutuksesta myös jonkin verran pystykuormaa.

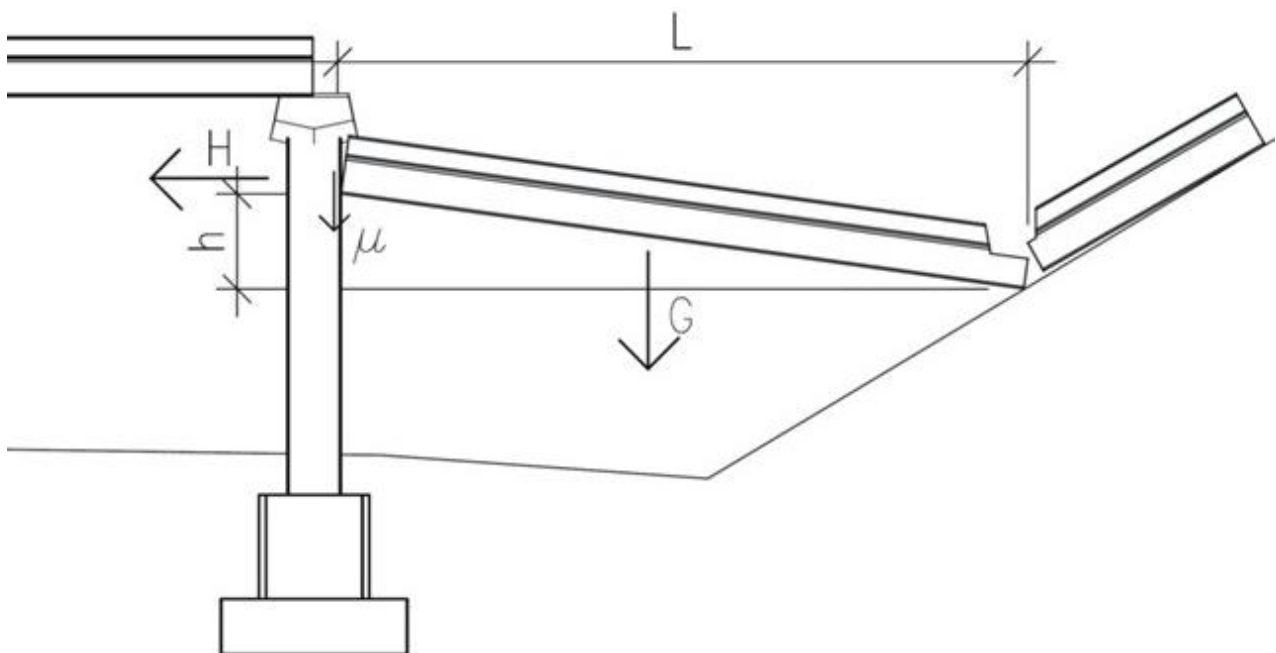
Kuvassa 9 esitetty vaakavoima voidaan laskea kaavasta  $H = \frac{LG}{2 \cdot (h + L\mu)}$

Kuva 9. Voimat vauriotilanteessa. (Kuva: OTKES)

Katkennan kannen kokonaispituus oli 16 metriä. Katkeamiskohtan ja pilarin välisen osan pituus oli likimäärin 10 metriä ja paino noin 35 tonnia. Syntyneen vaakavoiman suuruutta staattisessa tilassa kuvaa taulukko 1.

Jo varsin hidaskin putoamisliike kaksinkertaistaa törmäysvoiman eli voidaan todeta, että pysyäkseen ehjänä törmäyksessä pilarin olisi tullut kestää suuruusluokkaa 300–500 kN (30–50 tonnia) oleva vaakakuorma. Törmäysvoimaa lisää jonkin verran se, että putoava kansi ei ole vielä täysin katkennut eli kannen katkeamiskohta ei ole vielä puhdas nivel. Samoin törmäysvoimaa kasvattaa se, ettei katkeamiskohta ole vielä pudonnut maahan saakka sekä luiskaa pitkin mahdollisesti liukuvan osan aiheuttava työntövoima. Merkittävän lisän pilariin kohdistuviin rasituksiin aiheuttaa myös se, että putoava kansi mahdollisesti törmää ensin poikkileikkaukseltaan X:n muotoisen pilarin toiseen reunaan aiheuttaen huomattavan vääntörasituksen.

Vääntömomentti on noin 0,5 metriä kertaa törmäysvoima ja poikkileikkauksen vääntömomenttikapasiteetti noin 300 kNm. Leikkausvoimakapasiteetti on noin 600 kN eli kumpikin rasitus on lähellä pilarin kestävyyttä. Niiden vaikuttaessa yhdessä rasitus on tasolla kaksi kertaa kestävyys, joten pilarin rikkoutuminen oli johdonmukainen seuraus.

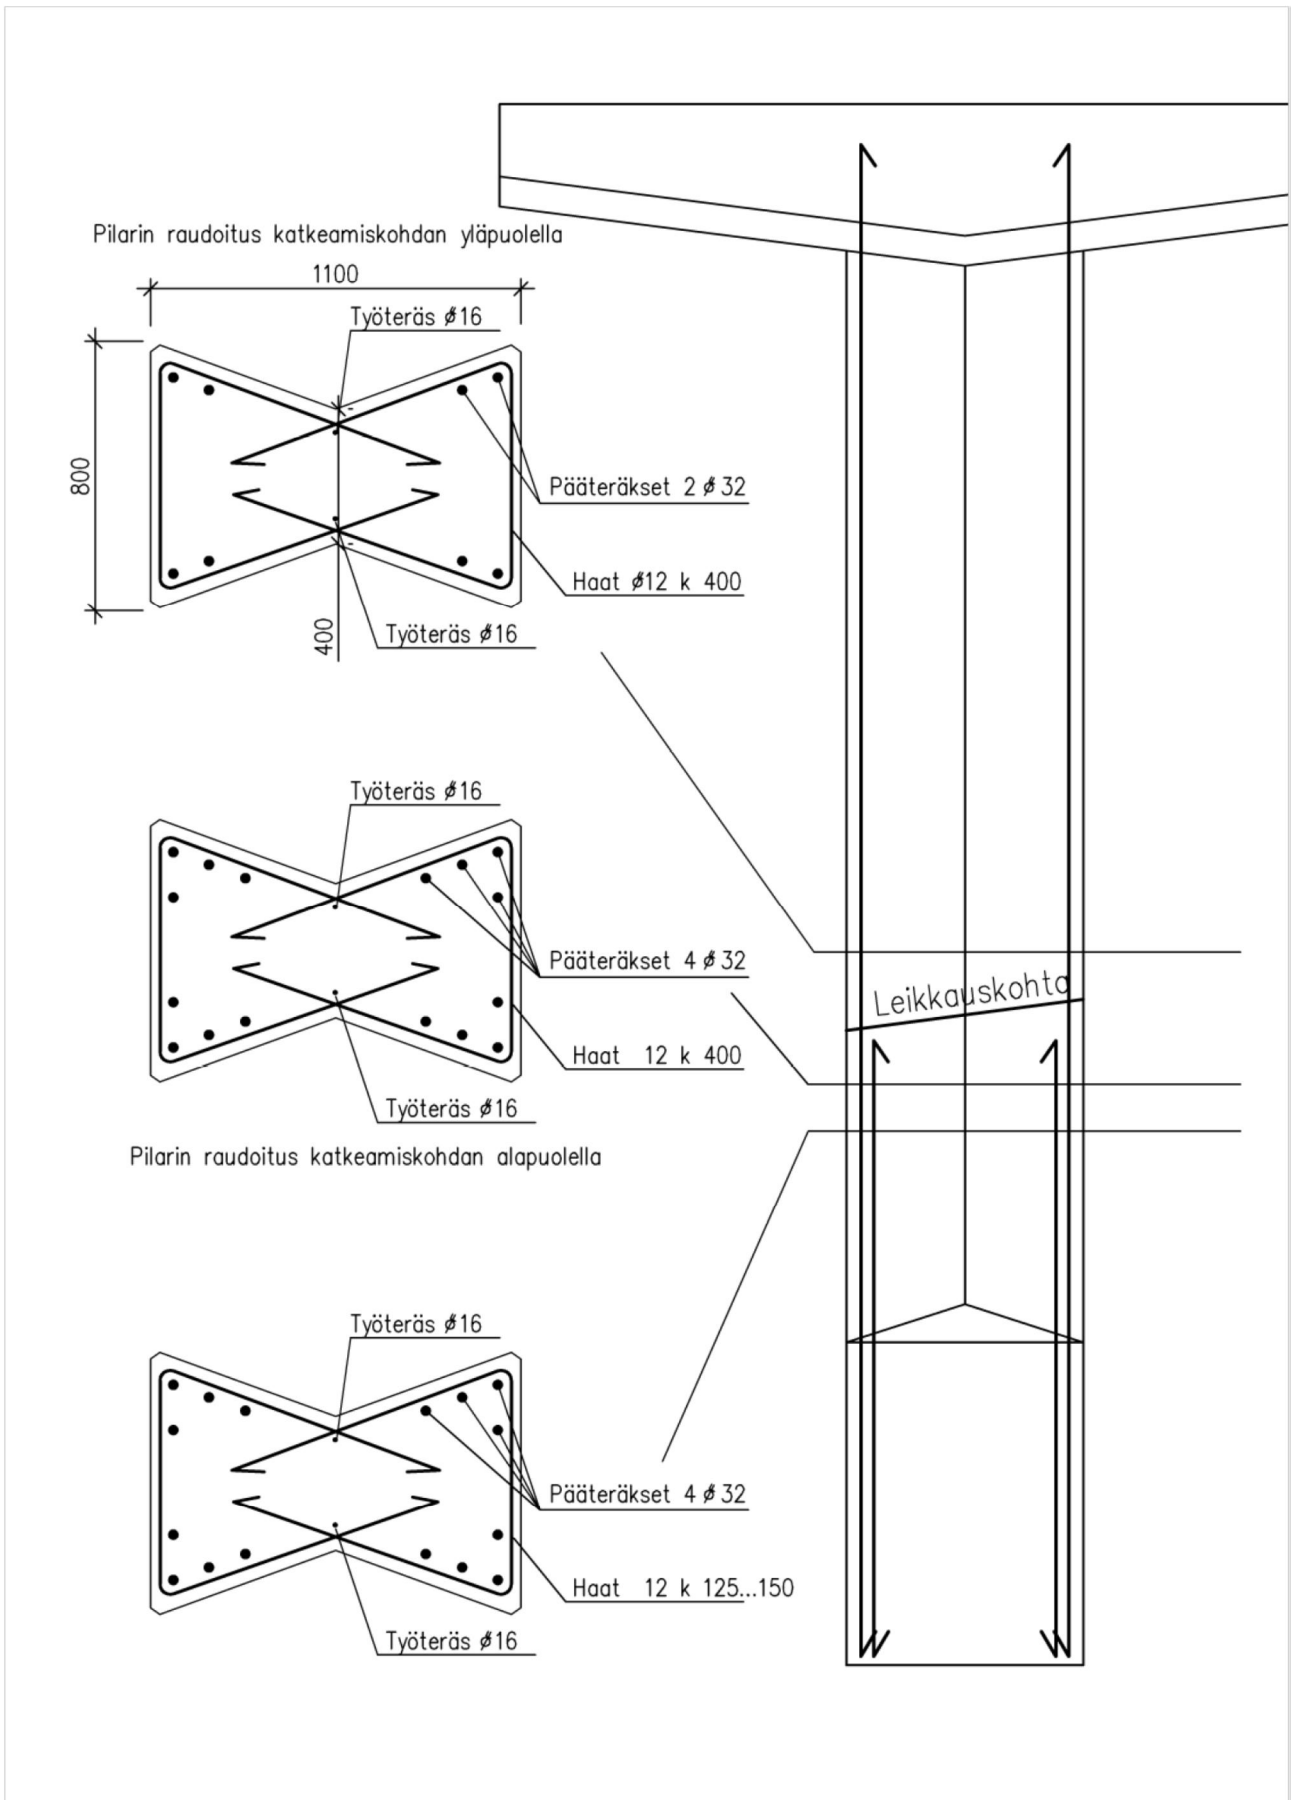
Kuvassa 10 on esitetty pilarin yläosan poikkileikkaus. Siitä voi päätellä, että pilarin yläosa on mitoitettu ensisijaisesti siihen kohdistuvaa pystykuormaa varten. Pilarin alaosassa sekä pilarin pystyraudoitus että hakaraudoitus on paljon runsaampi. Sillä on varmistettu, että pilari pystyy siirtämään sen alaosaan kohdistuvan törmäyskuorman luotettavasti perustukseen saakka ja kuorma voi siirtyä siitä edelleen maaperään.

Kuva 10. Pilarin rauditus (Kuva: OTKES)

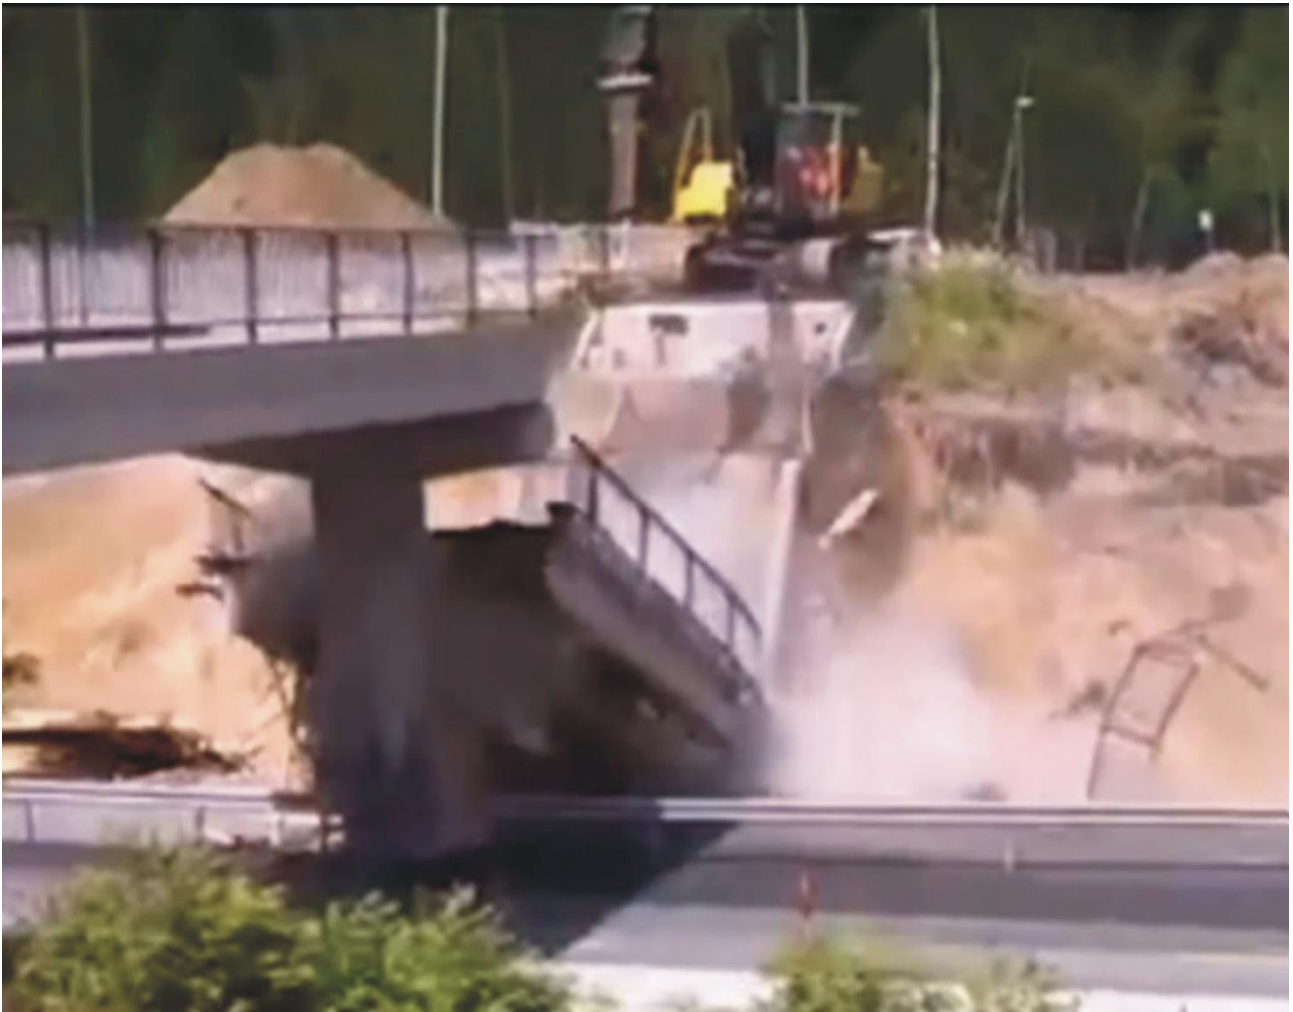
Kuvassa 11 on ote sillan murtumistapaa esittävästä videosta, jonka mukaan pilari on murtunut siten, että siihen on syntynyt vino halkeama. Murtumisen on siis aiheuttanut pilariin kohdistunut leikkausvoima, jonka vaikutusta on mahdollisesti lisännyt vääntömomentti.

Kuva 11. Pilarin murtumistapa (Kuva: Ulkopuolinen kuvaaja)

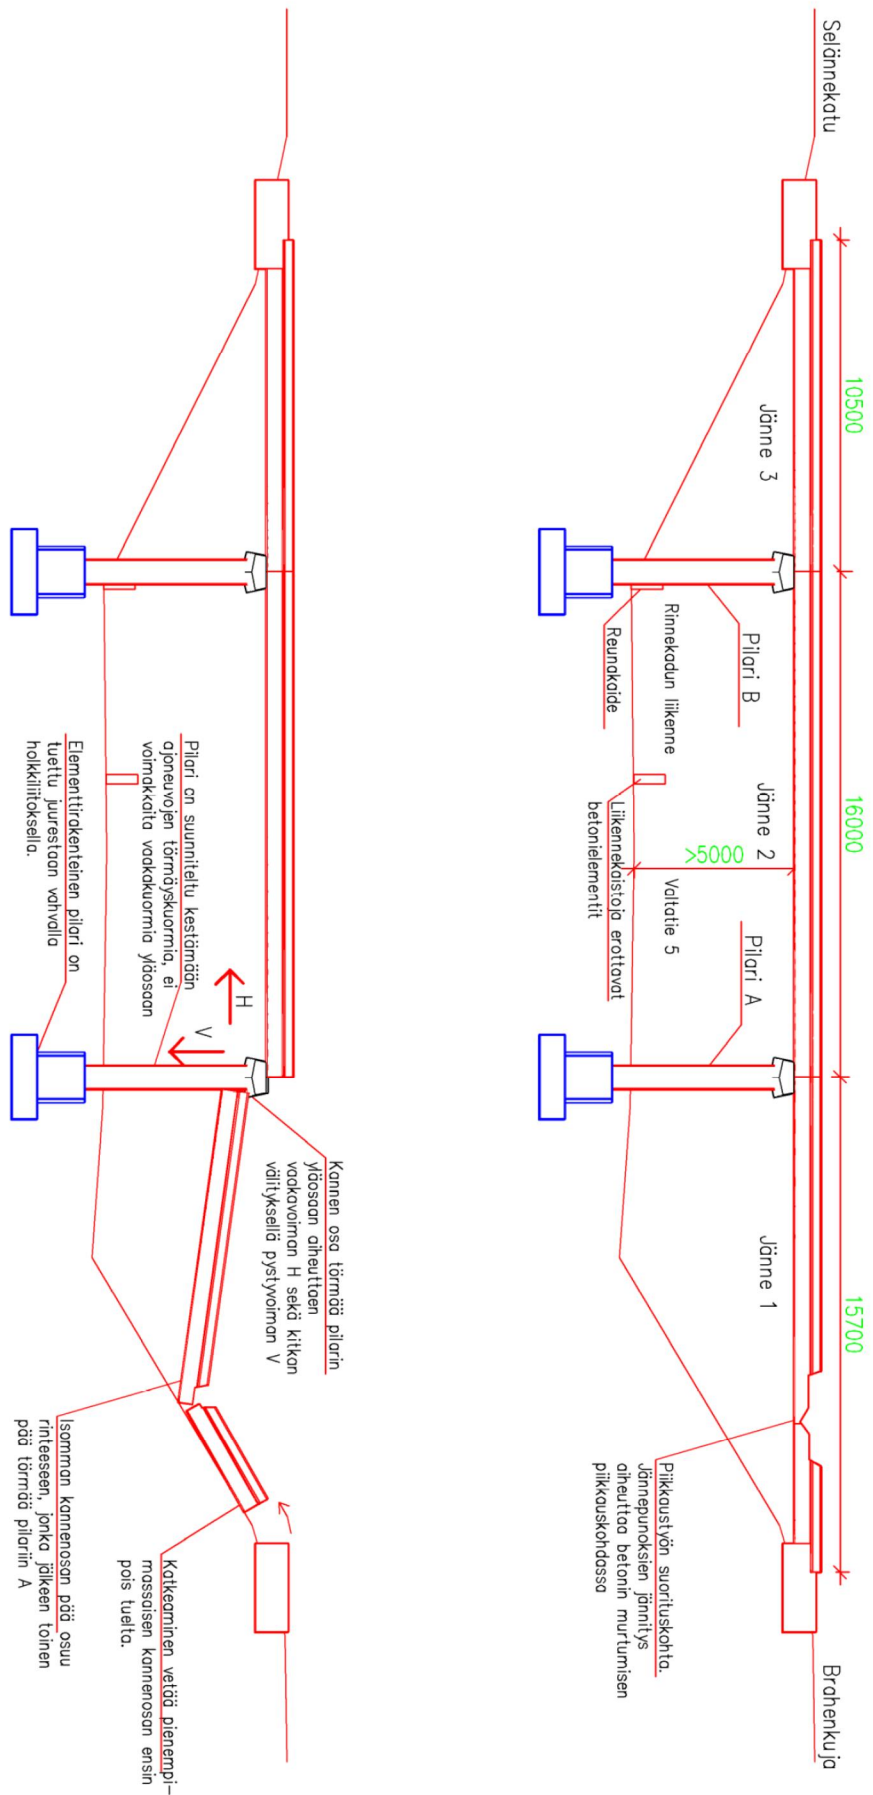
Kuva 12. Kuvasarja sortumisen vaiheista, osa 1. (Kuva: OTKES)

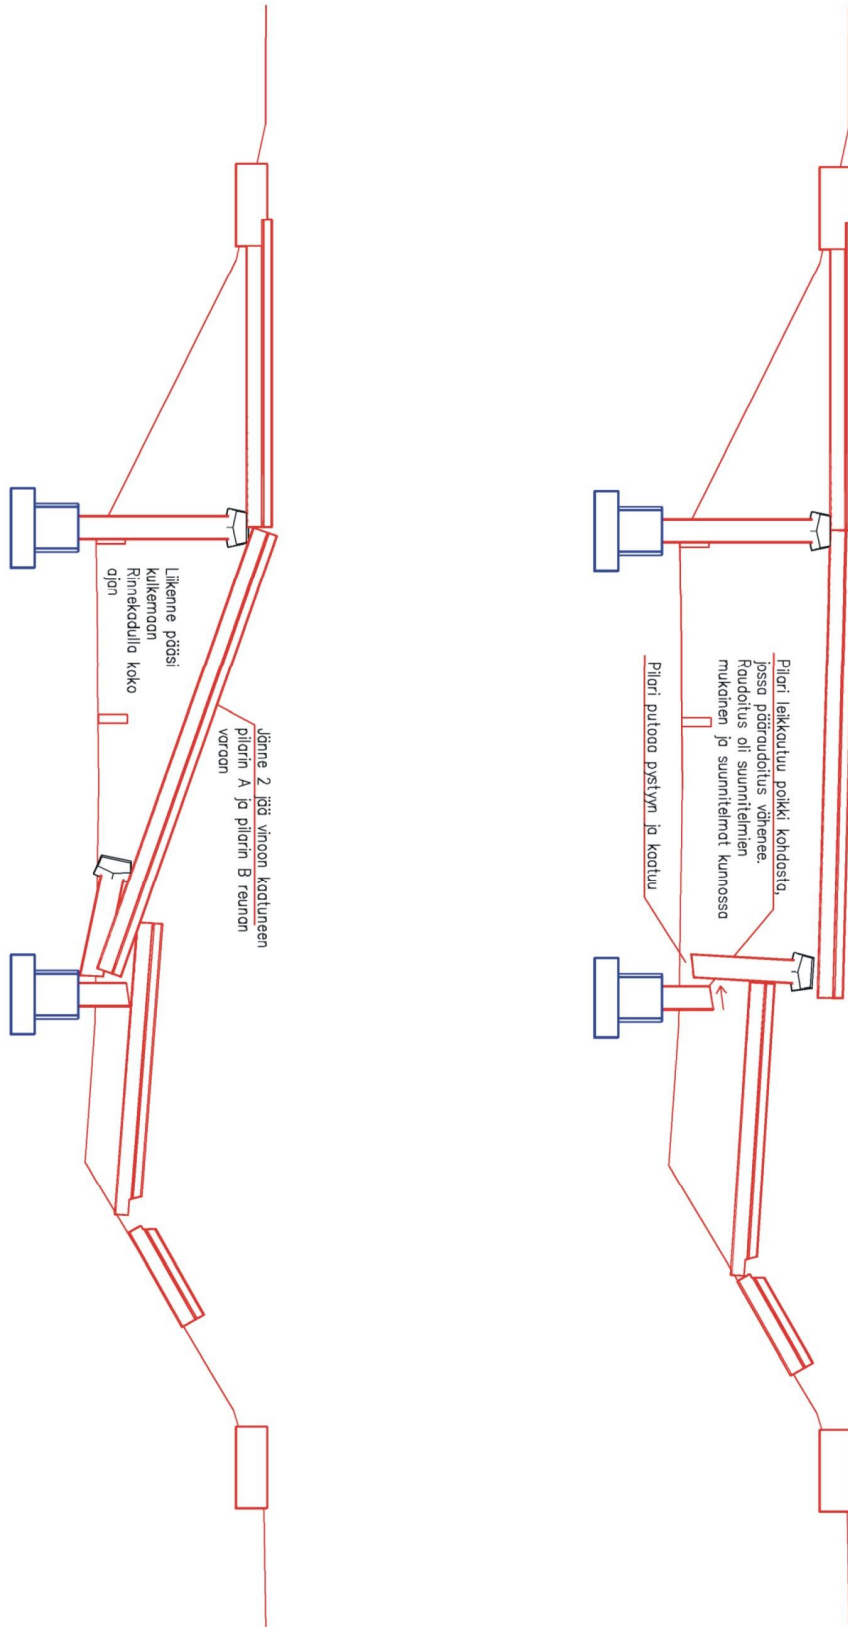
Kuva 13. Kuvasarja sortumisen vaiheista, osa 2. (Kuva: OTKES)
