Henkilöauton ja linja-auton törmäys Karkkilassa 4.7.2015

Karkkilassa tapahtui 4.7.2015 henkilöauton ja linja-auton yhteentörmäys, jossa henkilöauton kuljettaja kuoli ja kaikki linja-autossa olleet loukkaantuivat.

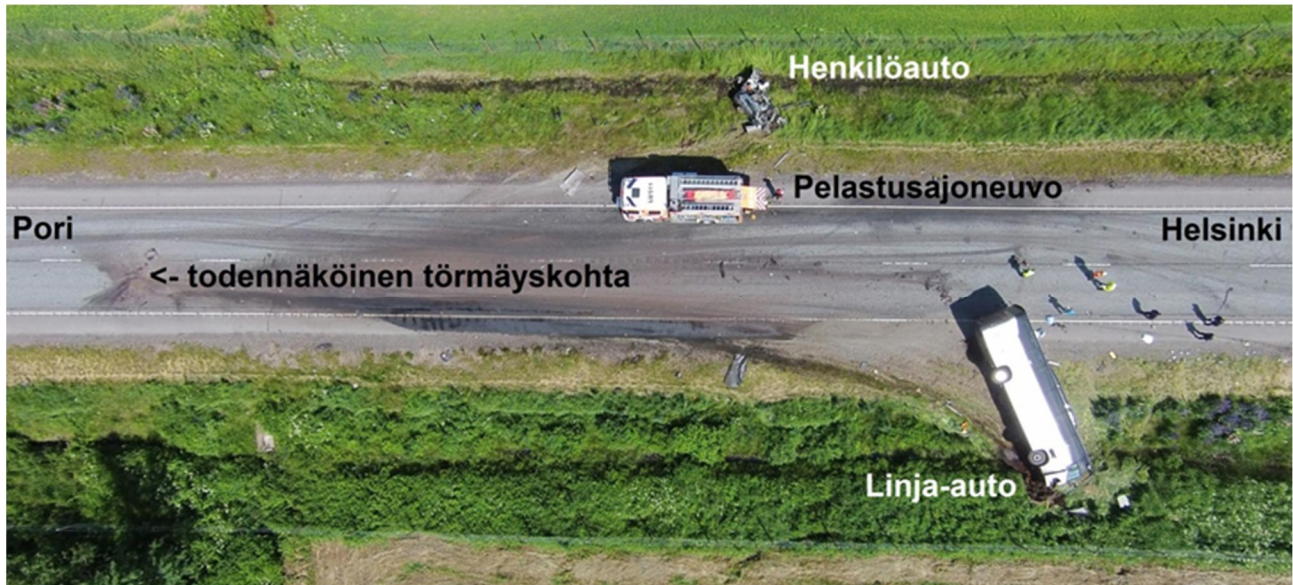
Kuva 2. Ilmakuva onnettomuuspaikasta (Kuva: Länsi-Uudenmaan poliisilaitos)

Henkilöauto ja linja-auto kohtasivat neljä kilometriä Karkkilan keskustasta pohjoiseen olevalla suorahkolla tieosuudella. Linja-autonkuljettaja, ainakin yksi matkustaja ja osa muista autoilijoista näki, kun liikennevirrassa pohjoisen suuntaan ajanut vaalea henkilöauto tuli yllättäen vastaan tulijoiden kaistalle juuri ennen kohtaamista. Linja-autonkuljettaja ei ehtinyt jarruttaa eikä väistää autoa. Henkilöauto osui linja-auton vasempaan etuosaan. Auto painui osittain linja-auton alle, mutta sinkoutui takaisin tulo-suuntaansa ja päättyi pohjoiseen menevän kais-tan oikealle puolelle ojaan 44 metrin päähän törmäyskohdasta.

Linja-auto kääntyi törmäyksen voimasta oikealle ja ajautui vasemmalle kallistuneena ulos tieltä 57 metrin päässä törmäyskohdasta. Se törmäsi ojan vastapenkkaan ja kaatui vasemmal-le kyljelleen. Linja-auton takaosa jäi tien reunaviivan päälle.

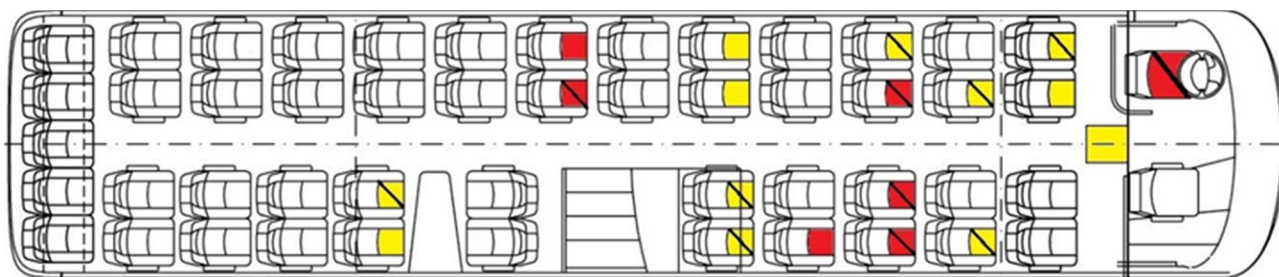
Kuva 4. Matkustajien todennäköiset istumapaikat onnettomuushetkellä. Kuljettajan takana oleva keltainen neliö on matkanjohtajan sijainti onnettomuuden jälkeen. *Punainen = vakavia vammoja, keltainen = lieviä vammoja, musta poikkiviiva = turvavyö käytössä.* (Pohjakuva: VDL Bus & Coach)

Turvavyöt olivat käytössä molempien ajoneuvojen kuljettajilla. Linja-autonkuljettaja kertoi matkustajille ennen ajoa, että turvavyötä tulee käyttää. Kaikki matkustajat istuivat paikoillaan onnettomuuden tapahtuessa, mutta kuusi heistä ei käyttänyt turvavyötä. Matkanjohtaja käytti istuessaan turvavyötä, mutta onnettomuushetkellä hän seisoi linja-auton käytävällä jakamassa materiaalia. Hän päätyi törmäysten ja linja-auton kaatumisen jälkeen kuljettajan lähelle linja-auton etuosaan.

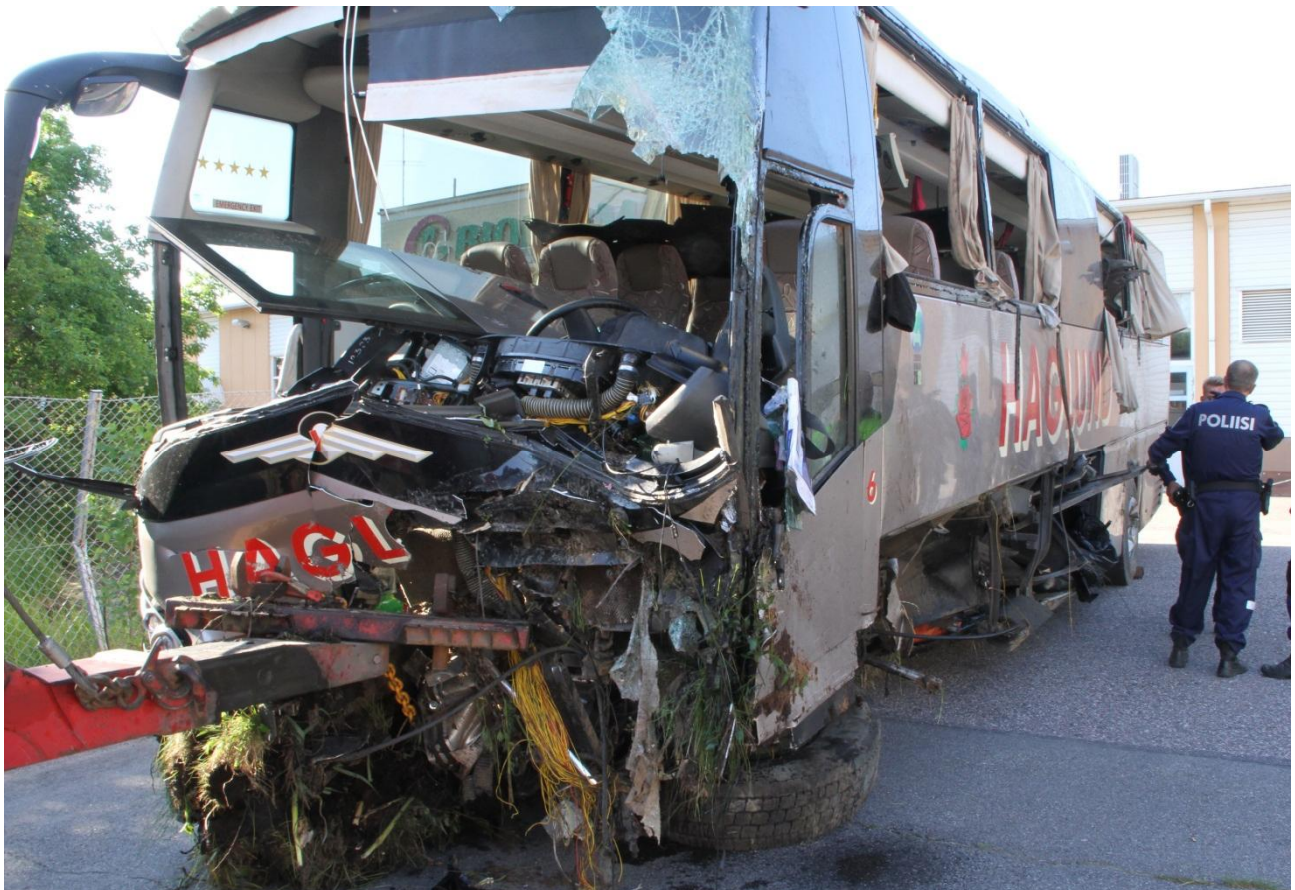
Kuva 5. Linja-auto onnettomuuden jälkeen (Kuva: Liikennevakuutuskeskus)

Linja-auto vaurioitui huomattavasti kolmessa vaiheessa. Ensinnäkin linja-auton vasempaan etualkulaan törmännyt henkilöauto tunkeutui noin kolme metriä linja-auton runkorakenteeseen ja rikkoi vasemman eturenkaan ripustukset ja ohjauslaitteet. Törmäyksen voimasta kuljettajan ohjaamotila nousi ylöspäin ja ohjauspyörä työntyi kohti kuljettajaa.

Toisessa vaiheessa linja-auto ajautui ohjauskyvyttömänä ojaan ja törmäsi ojan vastapenkkaan. Törmäyksessä linja-auton etuosa painui alaosaan sisään ja vastapenkasta jäi runsaasti maa-ainesta keularakenteeseen. Vaurioita syntyi myös oikeaan A-pilariin, joka taipui sisäänpäin. Etuoikealla sijainnut oviaukko oli törmäyksen jälkeen kulkukelvoton.

Kolmannessa vaiheessa linja-auto kaatui ojassa vasemmalle kyljelleen. Matkustamon kuudetta sivuikkunasta neljä rikkoutui. Oikean puolen ikkunat säilyivät ehjinä.

Törmäyksen jälkeen linja-auto ajautui ohjauskyvyttömänä ojaan ja kaatui. Kaikki linja-autossa olleet 19 henkilöä loukkaantuivat. Linja-auto muuttui ohjauskyvyttömäksi, kun ohjauslaitteet rikkoutuivat törmäyksessä ja vasemman eturenkaan ripustukset vaurioituivat. Kuljettajan jalat jäivät puristuksiin keulan rakenteisiin ja ohjauslaitteisiin sekä keskivartalo ohjauspyörän ja istuimen väliin. Linja-auton kevyt keularakenne pahensi onnettomuuden seurauksia.

Liikenteen turvallisuusvirasto esittää Yhdistyneiden kansakuntien Euroopan talouskomission (UNECE) ajoneuvotekniikasta vastaavalle työryhmälle (WP 29) E-sääntöihin muutosehdotuksen raskaiden ajoneuvojen keulan rakenteen vahvistamisesta ja ohjauslaitteiden suojaamista vaurioitumiselta törmäystilanteessa. [2016-S6]

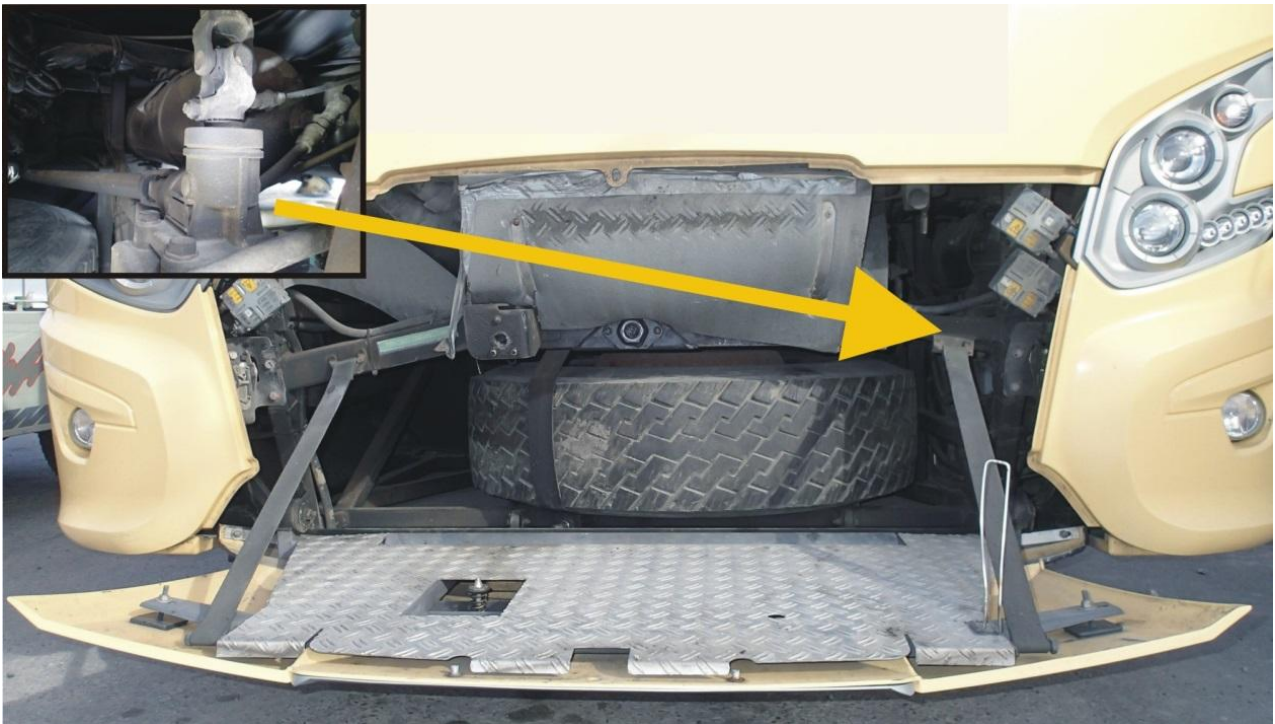
Kuva 9. Samantyyppisen linja-auton keularakenne ja ohjausvaihteen sijainti

Avattavan etumaskin takana sijaitsi vararengas, joka oli paikallaan törmäyshetkellä. Linja-auton keulassa ei ollut erillistä alleajosuojaa. Ohjauspyörältä lähtevä ohjausakseli laskeutuu ohjausvaihteelle, jossa sen pystysuuntainen asento vaihtuu vaakasuuntaiseksi. Ohjausjärjestelmän kannalta tärkeä ohjausvaihte sijaitsee välittömästi linja-auton ensimmäisten poikittaisten runkoputkien takana.

Raskaalle ajoneuvolle henkilöauton kanssa tapahtuneissa nokkakolareissa kuljettaja on yleensä ollut toimintakykyinen törmäyksen jälkeen, mutta hän ei ole pystynyt ohjaamaan ajoneuvoa rikkoutuneiden hallintalaitteiden vuoksi. Ajoneuvon ohjauskyvyttömyys johtaa usein lisäonnettomuuksiin, joiden seuraukset voivat olla vakavia. Tutkitussa onnettomuudessa linja-autossa oli kevyt keularakenne, jossa ei ollut ohjauslaitteita riittävästi suojaavia rakenteita. Linja-auto muuttui ohjauskyvyttömäksi, kun ohjauslaitteet rikkoutuivat törmäyksessä ja vasemman eturenkaan ripustukset vaurioituivat.

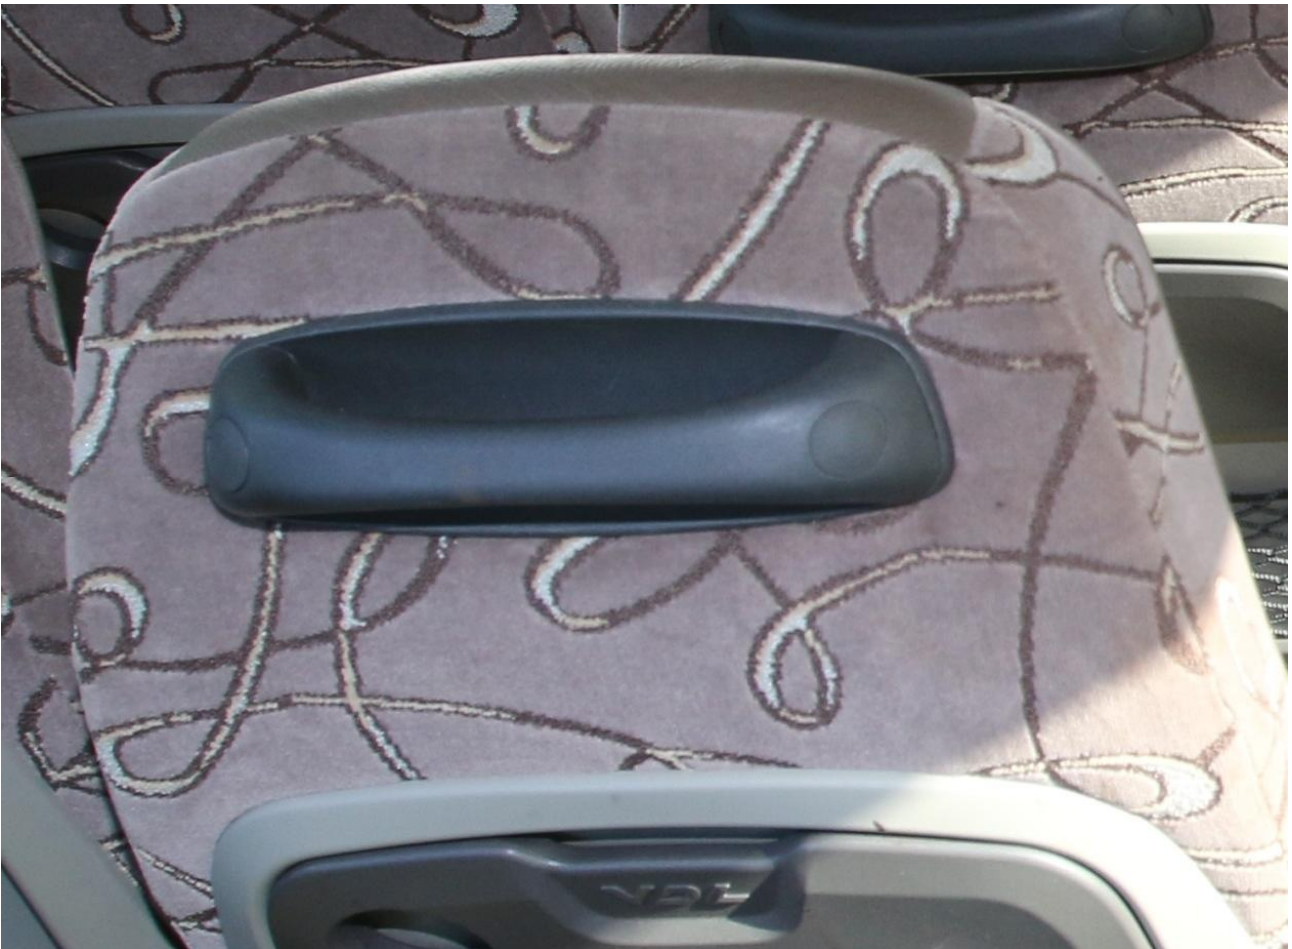
Kuva 10. Linja-auton istuimen takaosa.

Yhteensä yhdellätoista matkustajalla oli vammoja kasvoissa. Useimmat niistä syntyivät, kun matkustajat löivät päänsä edessä olleeseen kädensijaan.

Matkustajien istuimet olivat kangasverhoiltuja ja kauttaaltaan pehmustettuja. Istuimen selkänöjan takapuolella oli ulkoneva muovinen kova kädensija, joka helpottaa seuraavassa rivissä istuvan matkustajan istuimelta nousemista tai siihen laskeutumista. Kädensija oli 23 cm leveä ja 6 cm korkea ja sen ulkonema oli 4 cm.

Niskatuen takana ollut kädensija vaikutti siihen, että neljä matkustaa sai vakavia ja kuusi lieviä kasvovammoja. Suurin osa kasvovammoista on todennäköisesti syntynyt, kun matkustajan pää on osunut edessä olevan istuimen takaosassa olevaan ulkonevaan kädensijaan. Kädensija on materiaaliltaan kovaa muovia ja se on asennettu vaakatasoon matkustajan eteen. Vastaavia kädensijoja löytyy myös muiden valmistajien istuimista. Markkinoilla on saatavilla istuimia, joiden kädensijat on toteutettu matkustajan kannalta turvallisemmalla tavalla.

Onnettomuustutkintakeskuksen tutkijat tekivät kokeiluja samanmallisen linja-auton istuimissa. Kokeilujen perusteella ilman turvavyötä tai lantiovöissä istuvan matkustajan pää on vaarassa osua kädensijaan, kun ylävartalo retkahtaa eteenpäin. Osumakohtaan vaikuttavat matkustajan istuma-asento ja selän pituus.

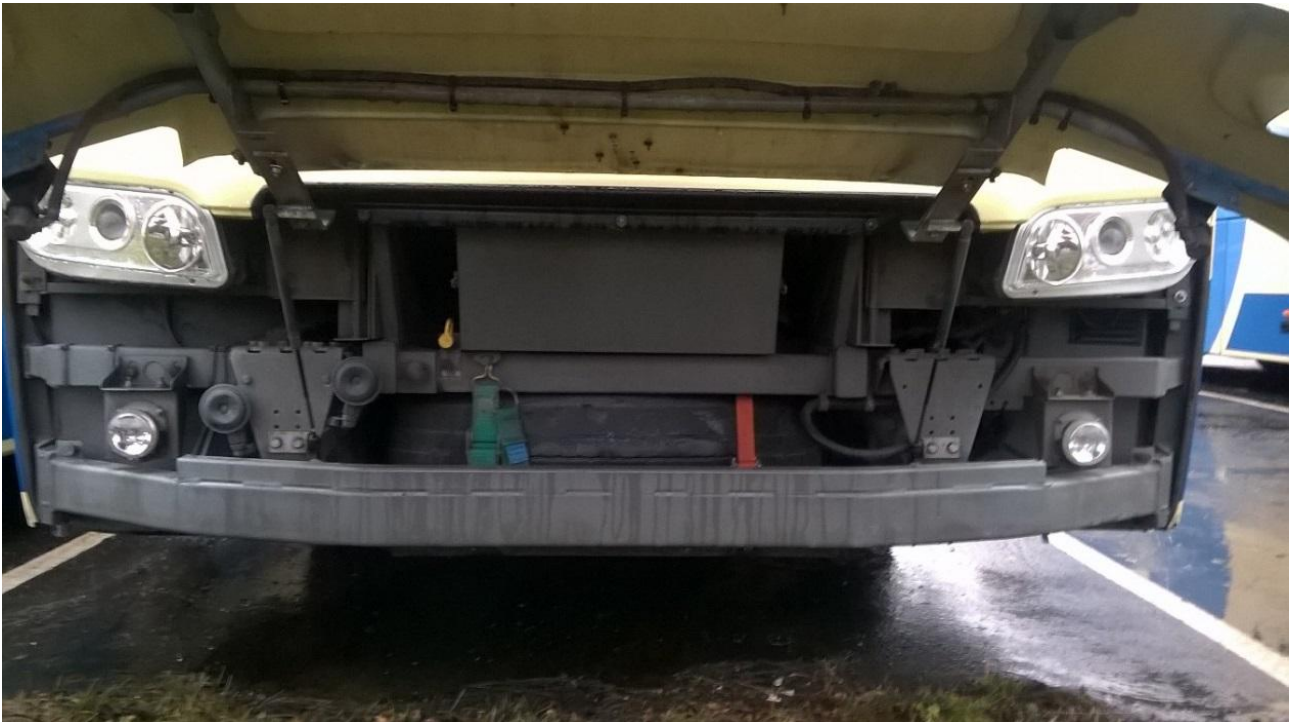
Kuva 11. Esimerkki keularakenteesta, joka on varustettu alleajosuojalla.

EU asetuksen³⁰ ja Yhdistyneiden kansakuntien Euroopan talouskomission (UNECE) E-säännön 93 vaatimus ajoneuvon edessä olevasta alleajosuojasta koskee N₂- ja N₃-luokan kuorma-autoja. Vaatimus alleajosuojasta ei koske linja-autoja.

Linja-auton keulassa ei ollut erillistä alleajosuojaa, eikä sitä myöskään määräysten mukaan linja-autoilta vaadita. Alleajosuojalla on kaksi tarkoitusta. Se estää pienikokoisemman ajoneuvon tunkeutumisen suuremman ajoneuvon alle ja suojaa linja-auton ohjauslaitteita vaurioitumista törmäystilanteessa. Suojan ihanteellinen toiminta on mitoitettu huomattavasti pienemmillä nopeuksilla tapahtuviin törmäyksiin. Tässä tapauksessa alleajosuojaa ei välttämättä olisi suojannut henkilöauton kuljettajaa, mutta olisi saattanut pitää linja-auton ohjauslaitteet toimintakykyisinä. Kaatumisessa linja-auton kori säilytti muotonsa hyvin ja suojasi linja-autossa olleita.
