Kahden lapsen kuolemaan johtanut rivitalopalo Raahessa 13.9.2016

ALKUSANAT

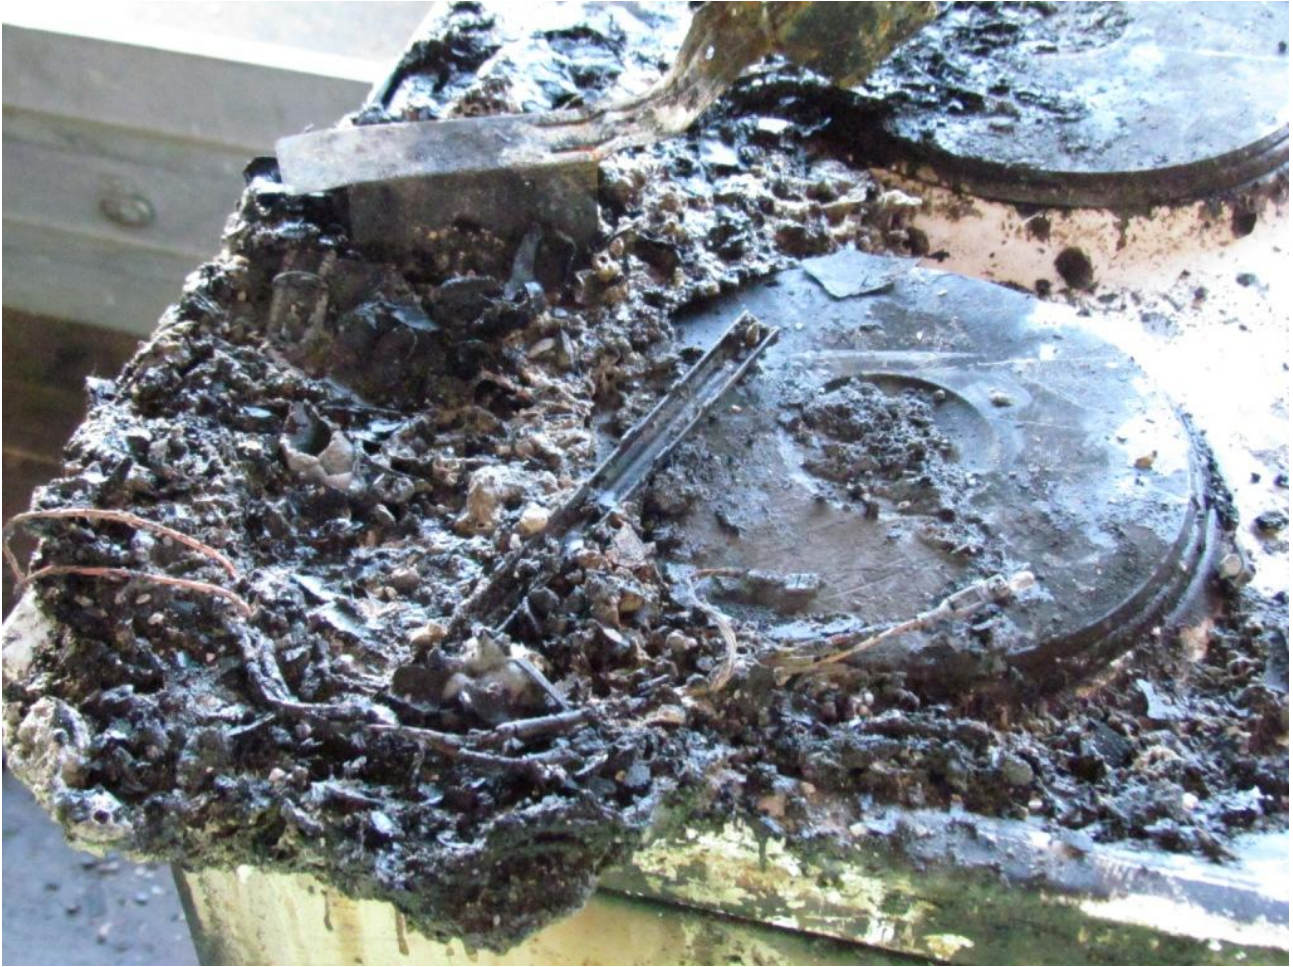
Lieden pintaan oli sulanut sähkölaite (kuva 1) ja liedon vasen etulevy oli pienimmällä ja vasen takalevy suurimmalla teholla. Kahvinkeittimeksi tunnistetun sähkölaitteen jäänteet sijaitsivat päällä olleen vasemman takalevyn kohdalla.

Lieden sytyttämä kahvinkeitin oli palanut voimakkuudella, joka riitti sytyttämään lähellä olleet materiaalit. Keittimen, kaapiston ja huoneiston rakenteiden palaessa keittiö ja eteinen täyttyivät sankalla savulla. Perheen isän poistuessa tiheä ja kitkerä savu esti alkupalon näkemisen ja vaikeutti poistumista. Isän poistuessa huutamien varoitukset todennäköisesti herättivät ulko-oven vieressä sijainneissa huoneissa nukkuneet isommat lapset.

Kuva 1. Liedelle sulaneen kahvinkeittimen jäännökset. (Kuva: OTKES)

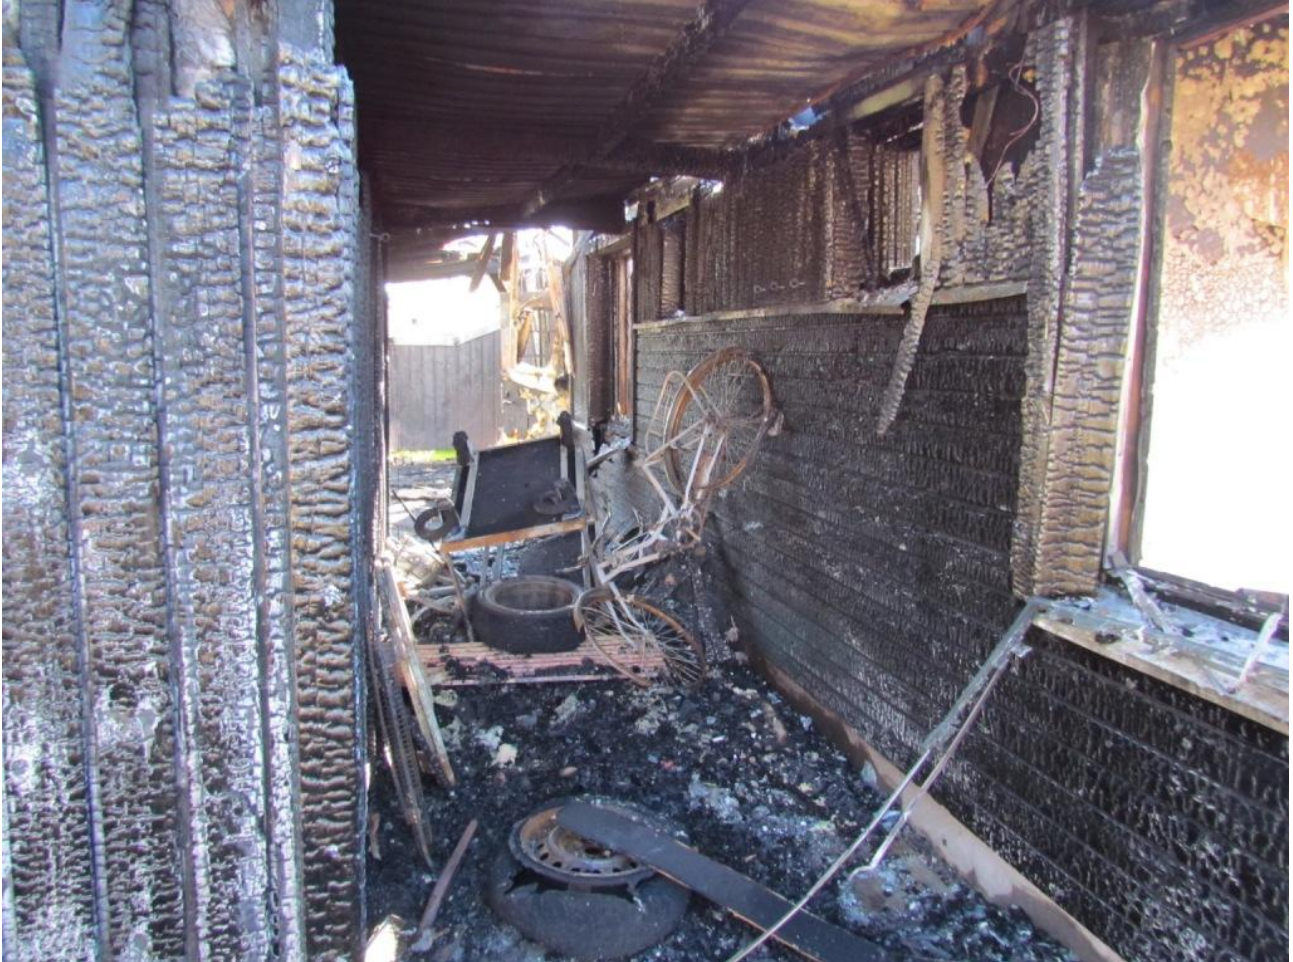
Ikkunan rikkouduttua ja ulko-oven ollessa auki, savukaasut pääsivät leviämään pitkän katoksenomaisen räystään alla. Savukaasujen sivusuuntaiselle etenemiselle ei ollut esteitä, eikä pitkän avoräystään alapinnassa ollut savukaasuja ulospäin ohjaavaa laudoitusta, kuten umpiräystäässä. Myöskään huoneistojen väliseinien kohdalla ei yhtenäisessä räystäässä ollut estettä savukaasujen ja palon etenemiselle. Räystään alla ollut väliseinäjä muodosti vain matalan näköesteen (kuvat 2 ja 3).

Kuva 2. Palanut talon julkisivu. Pidennetty räystäs ja varastot muodostivat suotuisat olosuhteet
palon leviämislle huoneistosta toiseen. (Kuva: OTKES)

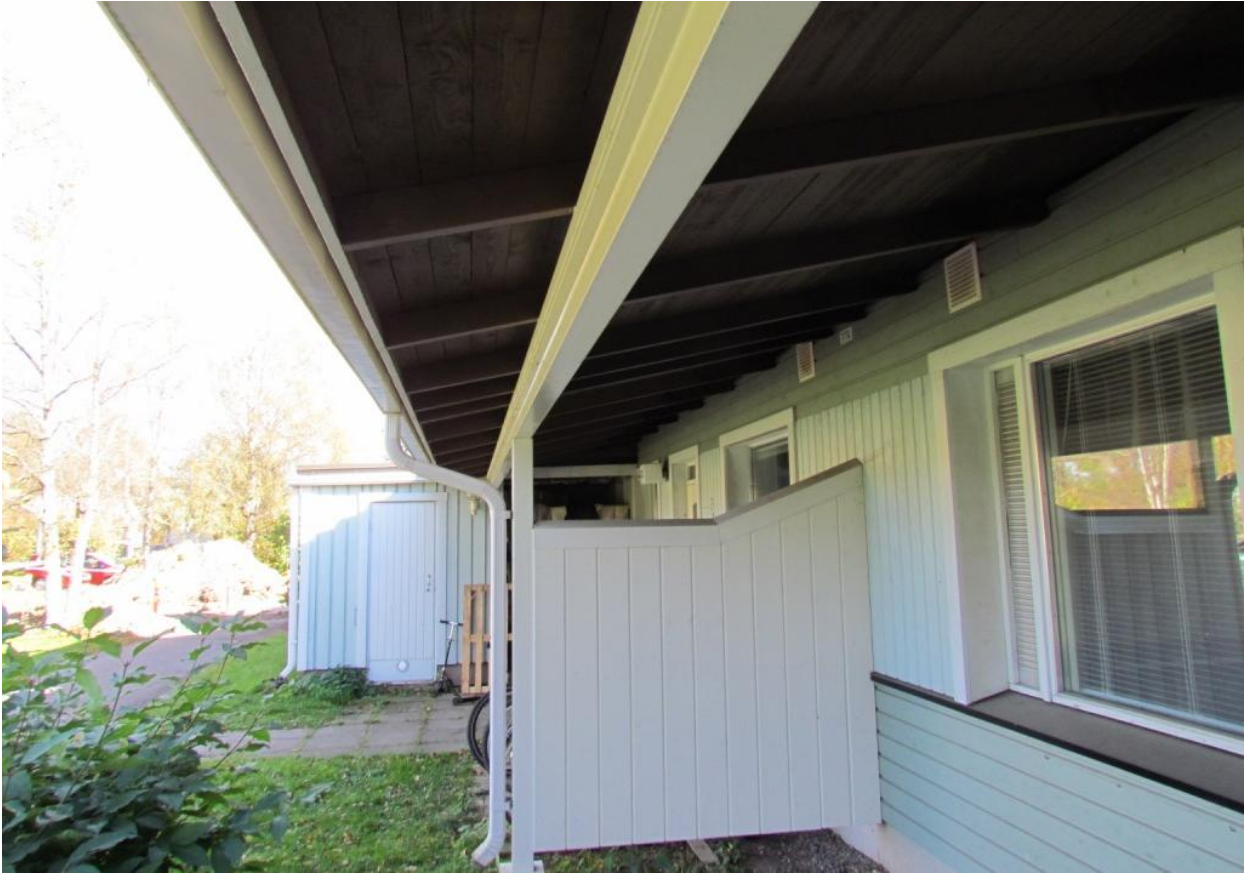
Kuva 3. Samanlainen räystääs taloyhtiön toisessa rakennuksessa. (Kuva: OTKES)

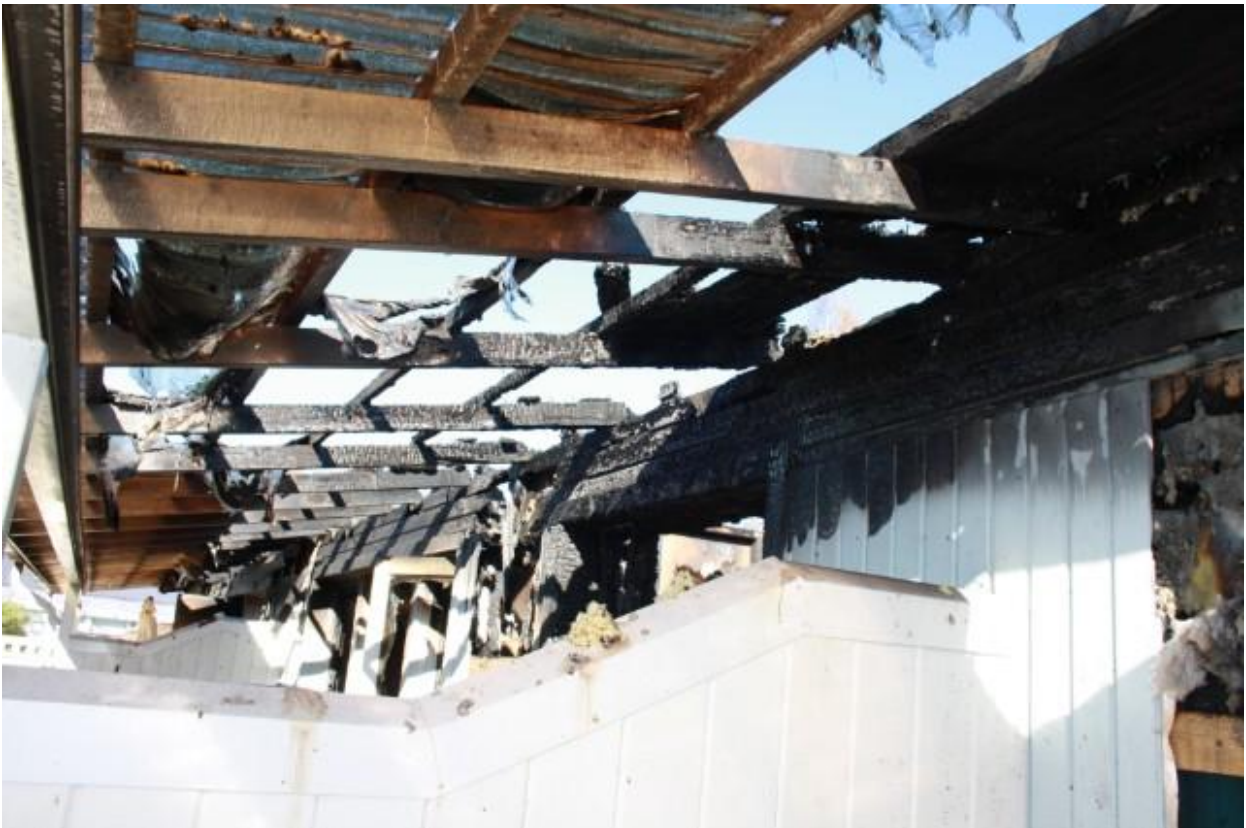
Myös takapihan puolella ikkunat rikkoutuivat ja makuu- ja olohuoneen ikkunoista pääsi savukaasuja katoksen alle. Takapihalla katosmateriaalina ollut akryylimuovi kuitenkin osittain

suli, jolloin savukaasut pääsivät ulos katteeseen sulaneista aukoista. Etupihan kaltainen palo-
kaasujen ja liekkien leviäminen sivusuunnassa toistui takapihalla lievempänä (kuva 4).

Kuva 4. Kuva talon takapihalta syttymishuoneiston kohdalta. Valokate oli sulanut ja päästänyt palokaasut läpi. (Kuva: OTKES)

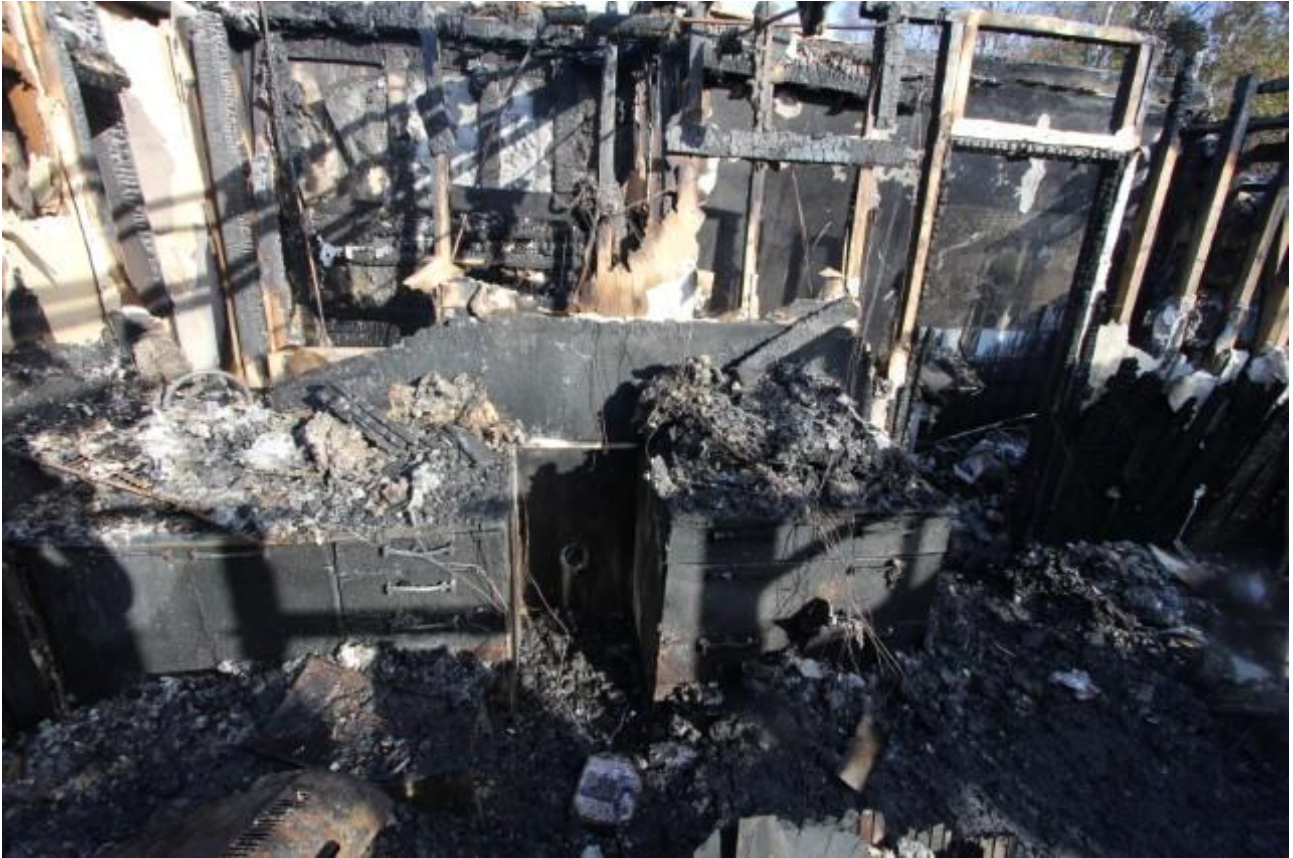
Hiiltyminen oli voimakkainta asunnon keittiön, saunan sekä etuseinän ovien ja ikkunoiden läheisyydessä. Syvimät hiiltymäjäljet keittiössä olivat seinässä tiskipöydän kohdalla. Suoraan liedon kohdalla hiiltyminen ei ollut yhtä syvää. Tiskipöydän kohdalla keittiön ja saunan välinen seinä oli palanut puhki (kuva 7).

Kuva 7. Palo sai alkunsa asunto B3:n keittiössä. Liesi on poistettu tutkimuksen yhteydessä. (Kuva: Poliisi)

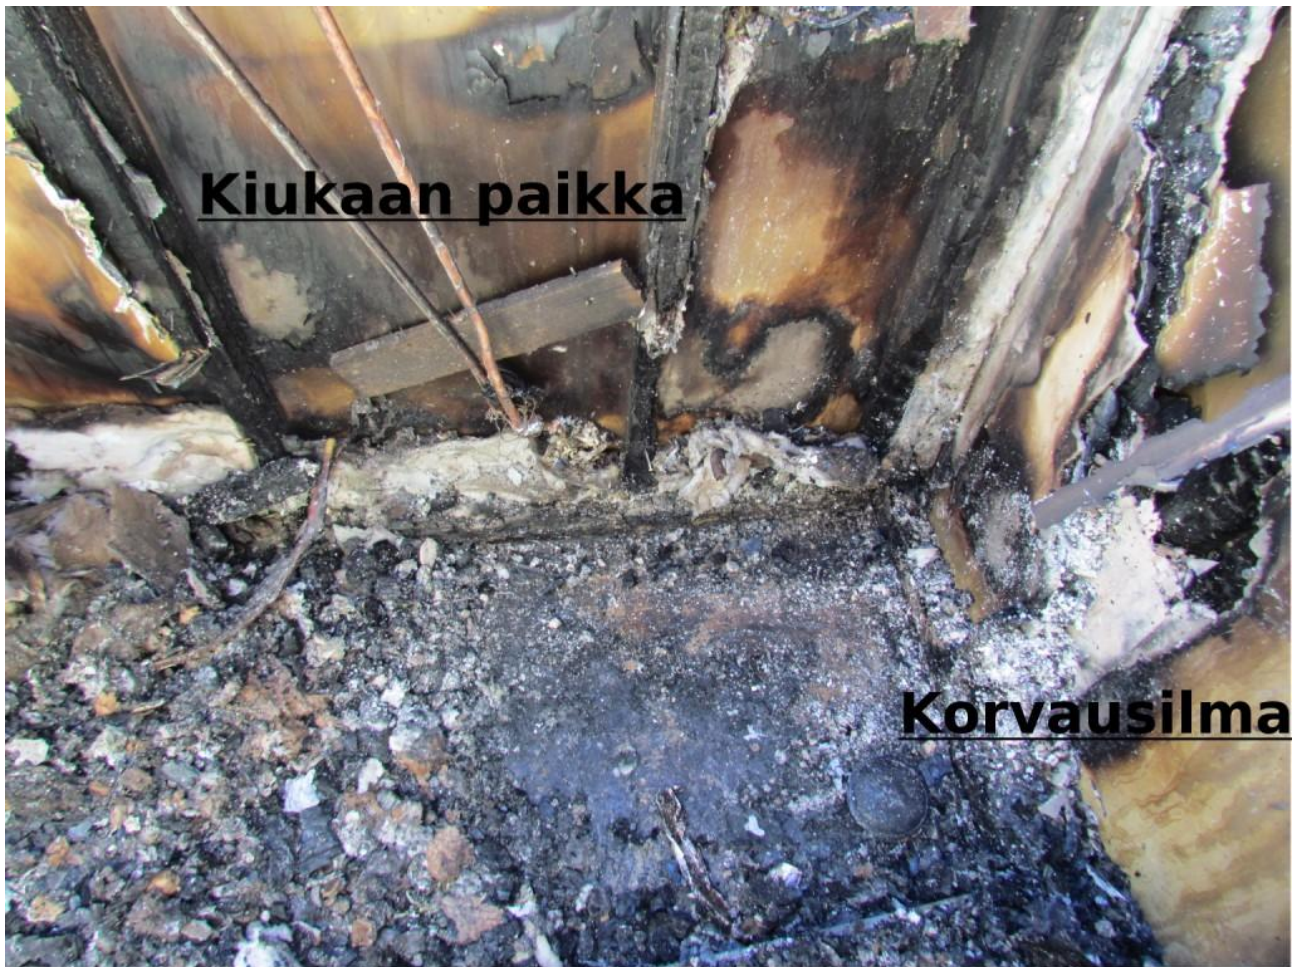
Saunassa oli sähkölämmitteinen 6 kW:n kiuas, joka oli vaihdettu vuoden 2015 aikana. Saunan puolella kiukaan kohdalla hiiltymisen oli voimakkaampaa kuin keittiössä ja se ulottui lattiaraajaan saakka. Kiuas säätölaitteineen oli tuhoutunut. Myös kiukaan kytkentärasia oli tuhoutunut. Lisäksi toisella saunan seinällä oli kapeita syväälle hiiltyneitä vanoja. Hiiltymisvanat sijoituivat lattialla sijainneen ilmaventtiin läheisyyteen (kuva 8).

Kuva 8. Palojäljet saunassa. Palo sai ilmaa korvausilmaventtiilistä. (Kuva. OTKES)

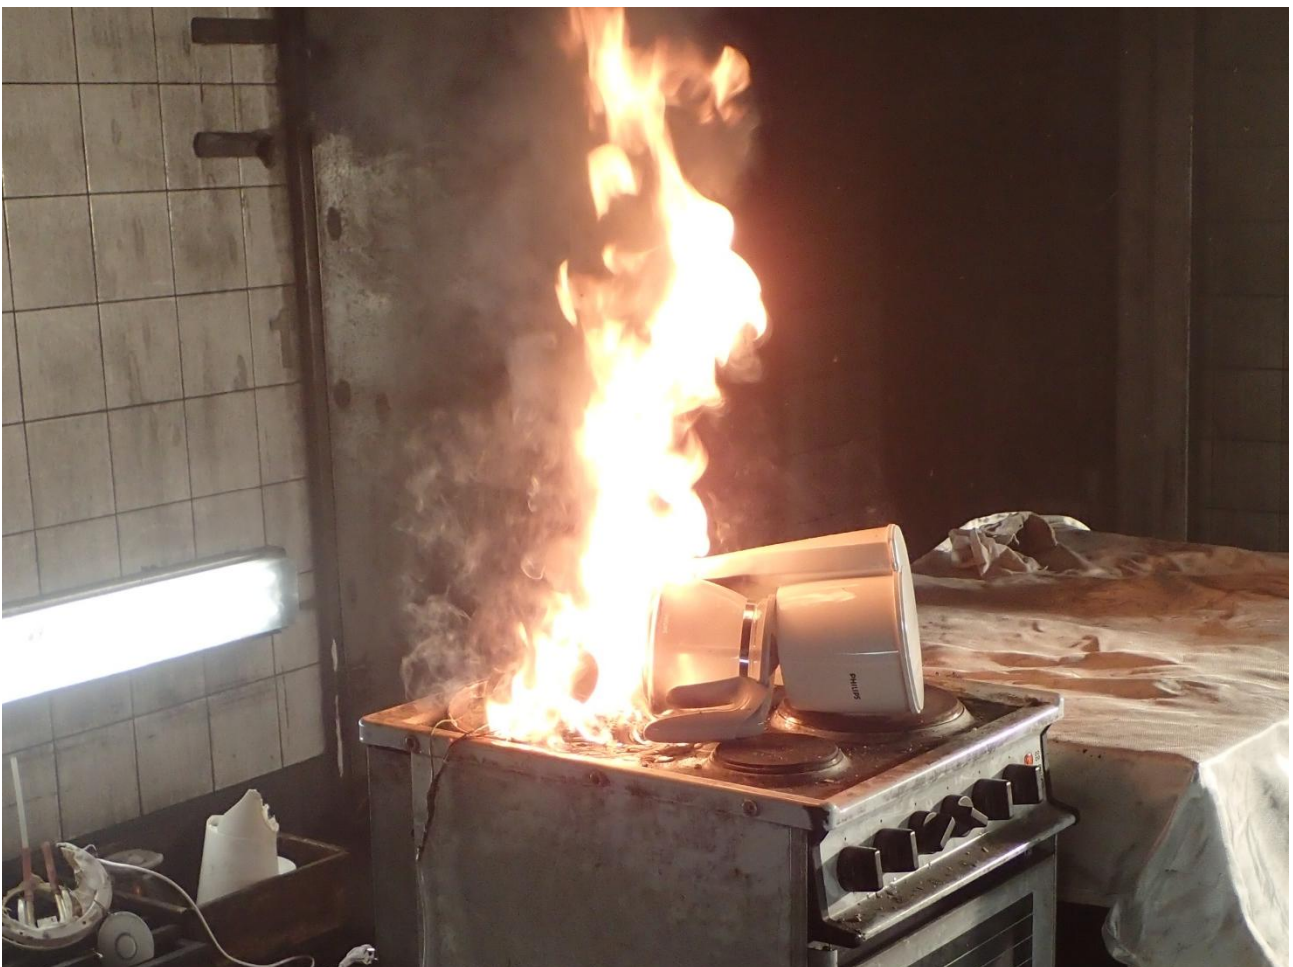
Kuva 9. Liedellä ollut kahvinkeitin syttyi polttokokeessa 11 minuutin kuluttua liedен päällekytkemisestä. Sen jälkeen palo jatkui siinä määrin voimakkaana, että yläkaapit voivat syttyä helposti. (Kuva: OTKES)

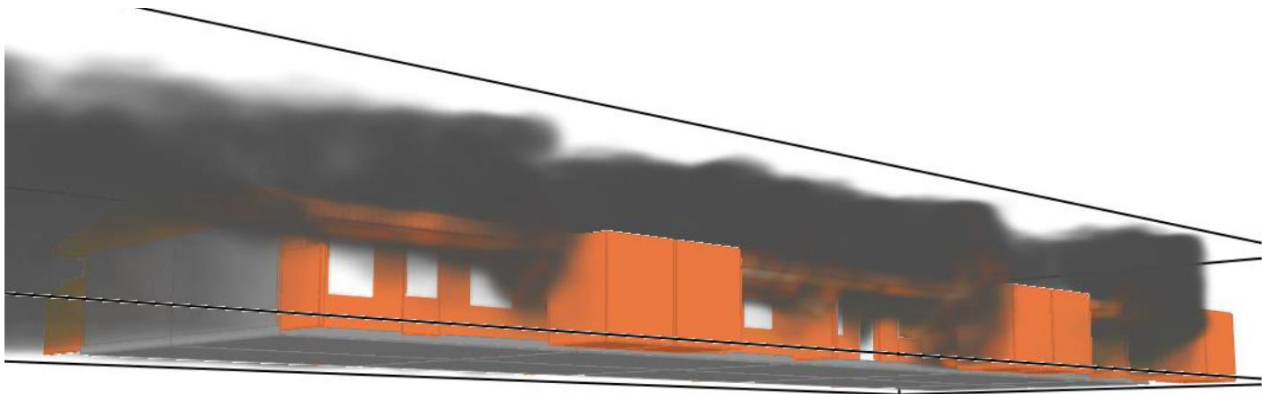
Räystäään pituuden lisäksi simuloinnissa mallinnettiin sen ja seinän materiaalien vaikutusta. Räystäään materiaalilla näytti olevan suurempi vaikutus kuin seinämateriaalilla. Palamattomasta materiaalista tehty räystääs ei juurikaan simuloinneissa levittänyt paloa.

Kuva 10. Palon ja savun leviäminen rakennuksen ulkopuolella, kun rakennuksessa on pitkä, palavaa materiaalia eli puuta oleva räystääs.

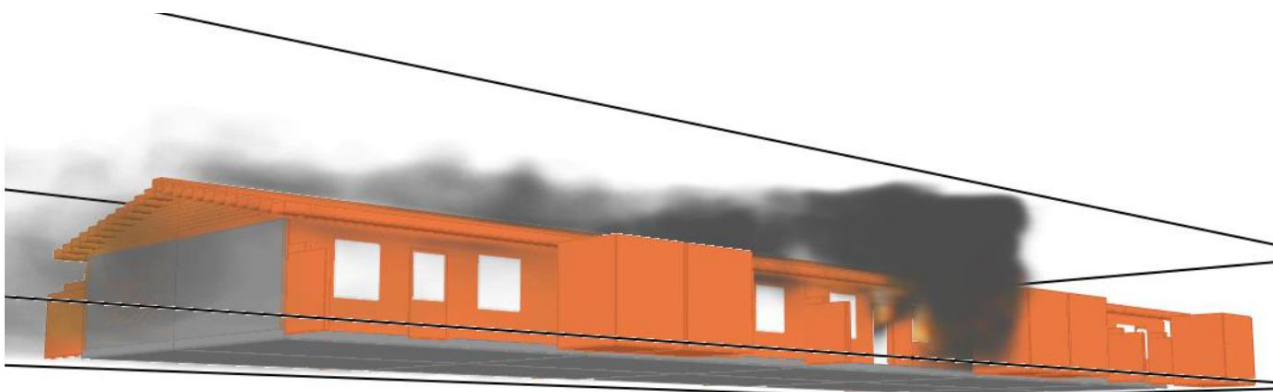
Kuva 11. Palon ja savun leviäminen rakennuksen ulkopuolella, kun rakennuksessa on lyhyt räystääs.
