Kahden ihmisen kuolemaan johtanut pienkerrostalon palo Turun Hirvensalossa 10.5.2016

ALKUSANAT

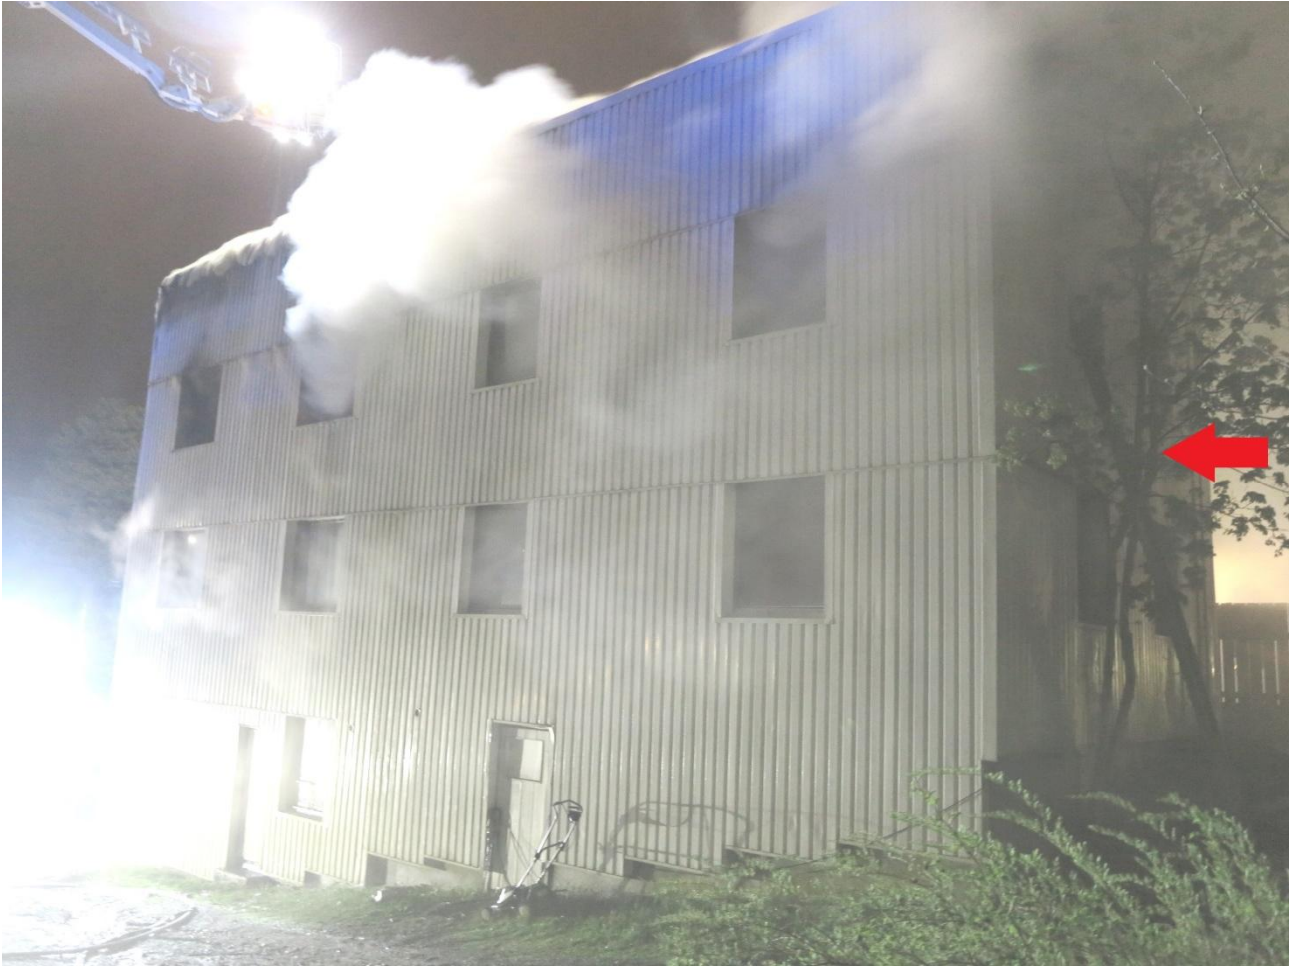
Soittaja kiipesi puhelun jälkeen talotikkaille ja näki ikkunan läpi toisen kerroksen päätyhuoneistossa liikkuvan hahmon. Hän ei paljain käsin kyennyt rikkomaan ikkunaa. Toinen naapuri tuli paikalle tuoden mukanaan alumiinitikkaat. Hän kiipesi niitä pitkin samaisen asunnon toisen huoneen ikkunalle ja näki huoneessa vuodesohvan tyhjänä.

Kuva 2. Kuvassa näkyy ulkopuolisten henkilöiden käyttämät irtotikkaat rakennuksen takaseinällä.
Kuva: Varsinais-Suomen pelastuslaitos.

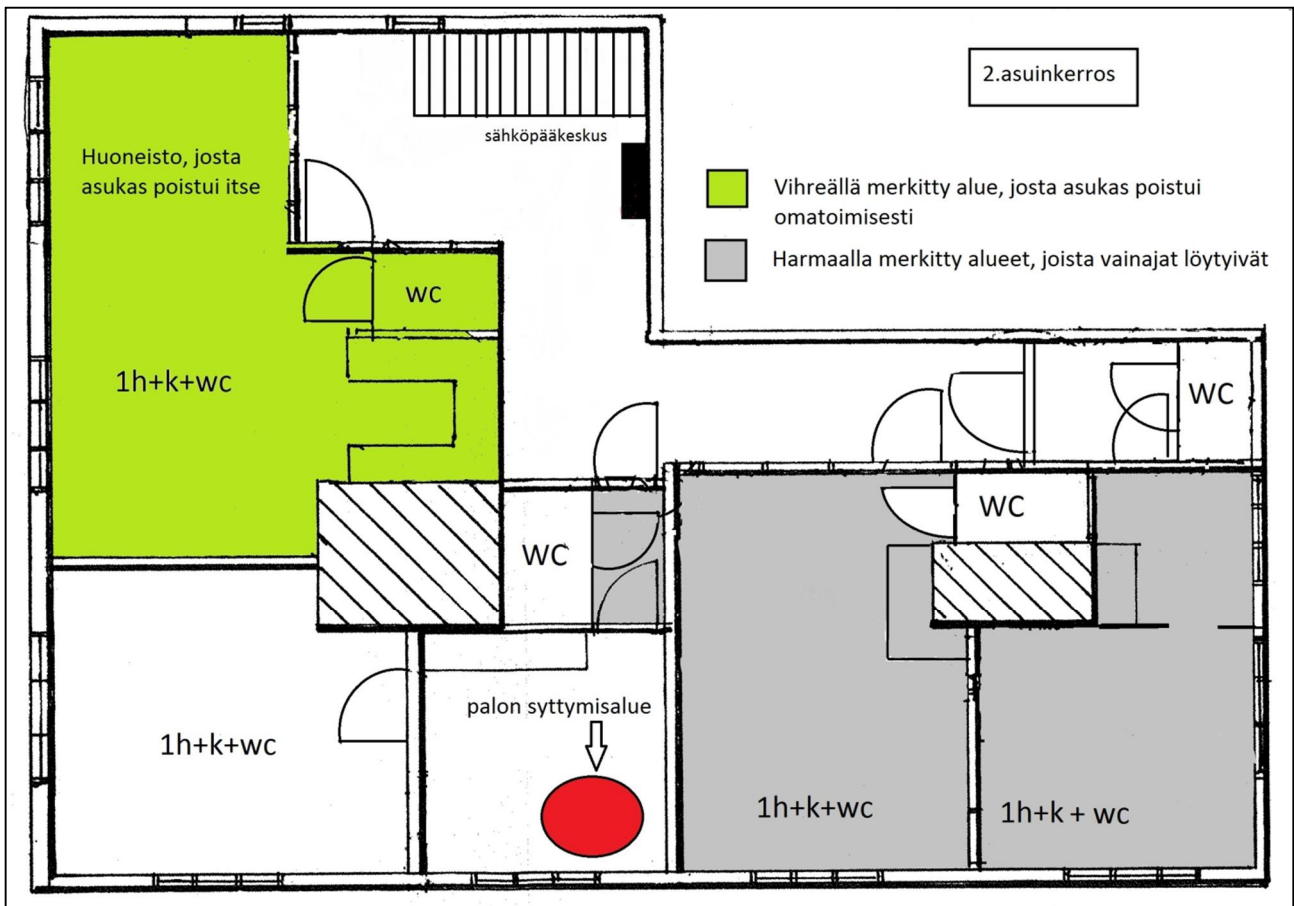
Kuva 3. Pohjapiirros² rakennuksen asuinosan ylimmästä kerroksesta tilanteesta, jolloin rakennukseen on toteutettu viimeisin laajennus vuosina 1981–1982. Tämä kerros vaurioitui palossa pahiten. Kuvaan on merkitty arvioitu syttymisalue ja vainajien löytymisalueet.

Rakennus ja rakenteet eivät vastaa rakennuslupapiirustuksia. Muun muassa porras on eri paikassa kuin piirustuksissa. Ylimmän kerroksen hätäpoistumismahdollisuutta ei todellisuudessa ollut. Teoriassa asunnosta, jossa ulkopuoliset näkivät liikettä ja josta myöhemmin löytyi vainaja, olisi ollut mahdollisuus ikkunan kautta talotikkaille, mutta ikkunassa ei ollut avauskahvaa. Rakennuksen omistajan mukaan porras oli alkuperäisellä paikallaan.

2. Tulipalo levisi nopeasti puutalon rakenteissa, koska rakennuksessa ei ollut asianmukaista nykymääräysten mukaista palo-osastointia asuinhuoneistojen välillä ja palo pääsi leviämään syttymishuoneesta yläpohjan onteloon.

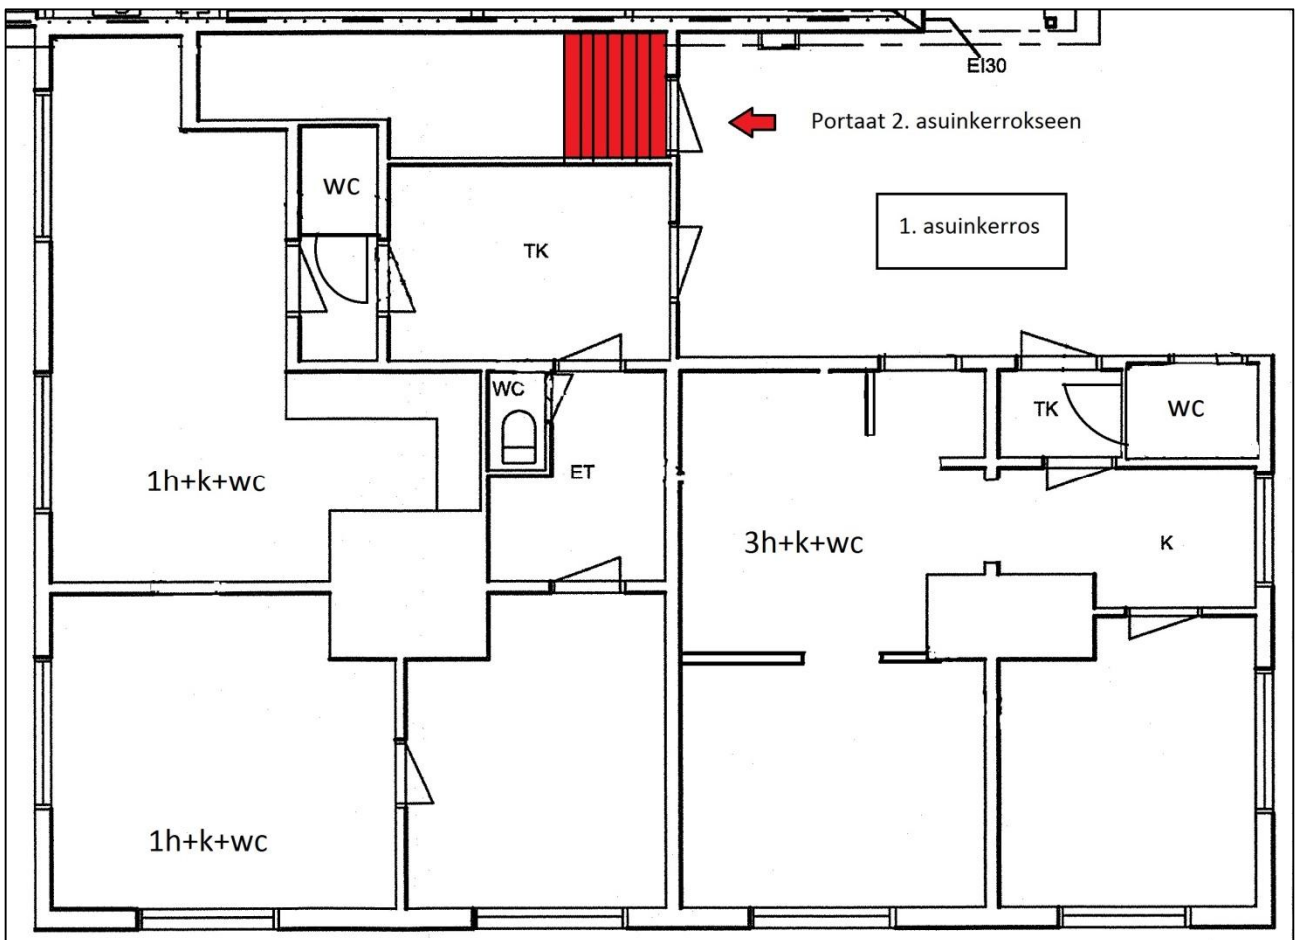
Kuva 4. Kuvassa on pohjapiirros² rakennuksen alemmasta asuinkerroksesta tilanteesta, jolloin rakennukseen on toteutettu viimeisin laajennus vuosina 1981–1982. Tämä kerros kärsi lähinnä savu- ja vesivahinkoja.
