Kolmen lapsen kuolemaan johtanut mökkipalo Kittilän Levillä 12.4.2019

1 TAPAHTUMAT

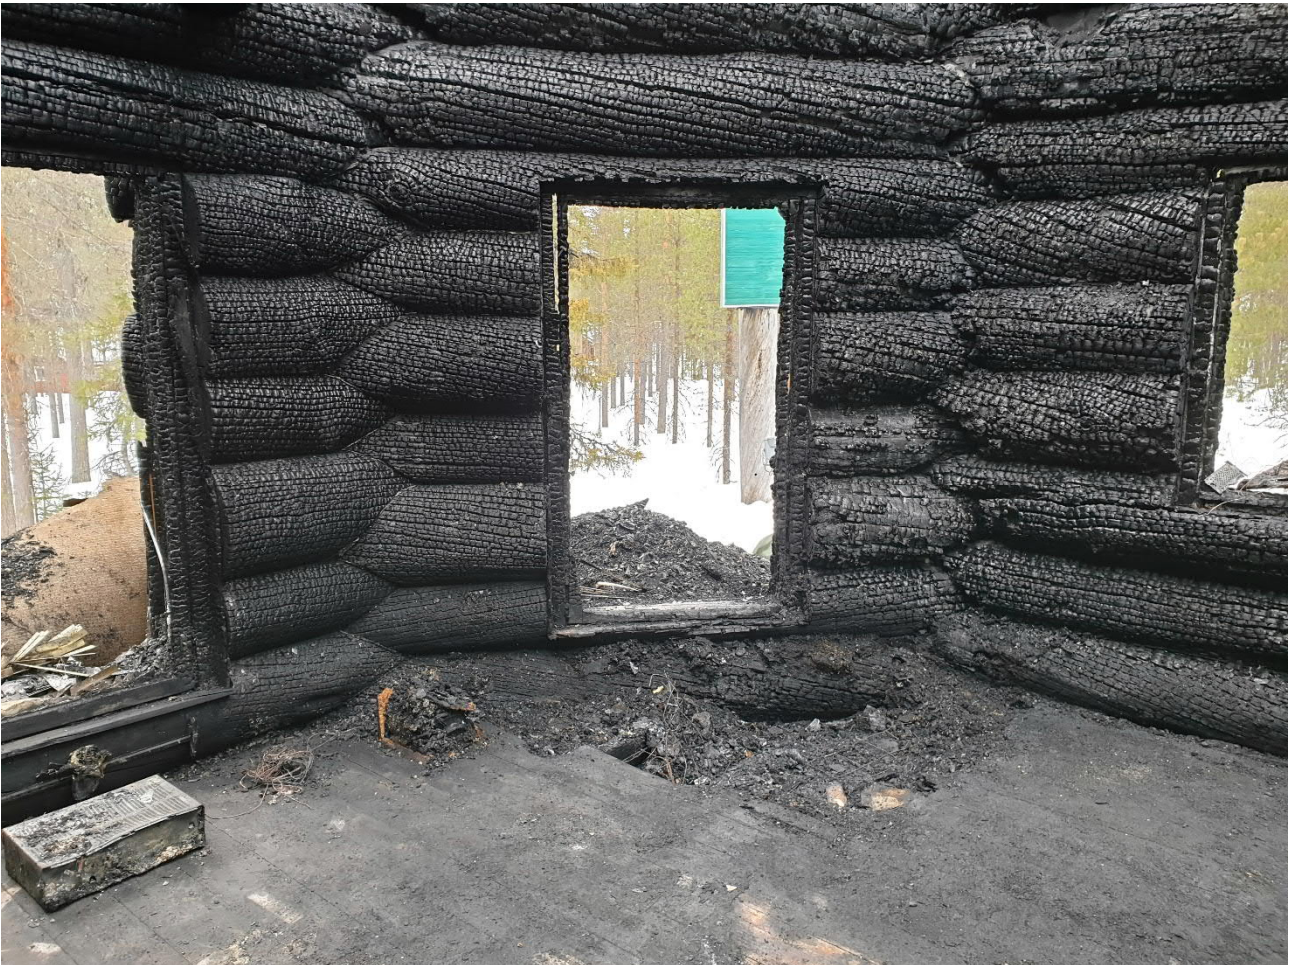
Palo alkoi jäljistä ja muista havainnoista päätellen olohuoneen nurkasta lattialautojen alta, jossa ei ollut muuta syttymislähdettä kuin sähköasennukset eli lattialämmitys ja eristeen alapuolella kaapelointeja.

Kuva 3. Syttymispaikka olohuoneessa puhdistettuna. (Kuva: OTKES)

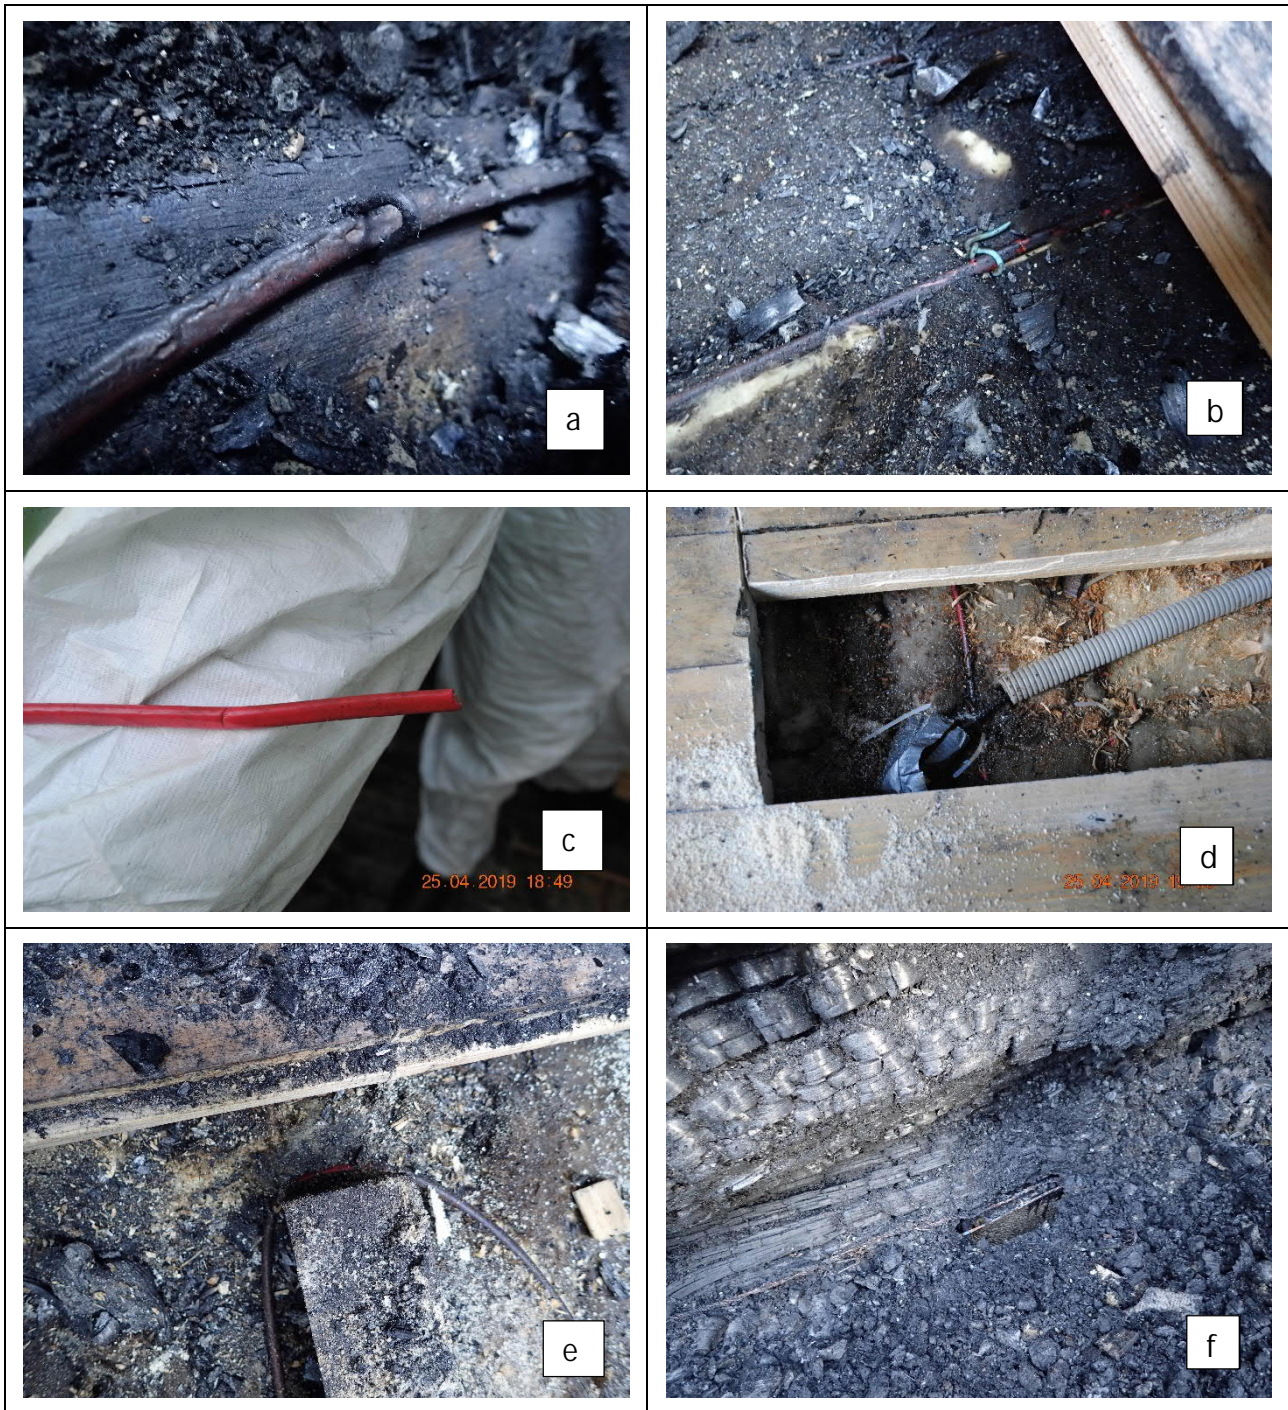
Lattialämmityksissä ja lautalattian alla tehdyissä johdotuksissa oli asennusvirheitä. Lattialämmityskaapeli oli kiinnitetty teräsverkkoon nippusiteillä ja muovieristeisillä johtimen pätkillä. Kiinnitystavat ovat asianmukaiset, mutta nippusiteitä oli kiristetty liiaksi siten, että kaapeli oli puristuksissa. Verkon aukkokohtissa kaapeli lepäsi villan päällä ja oli osittain upponnut villaan. Lisäksi kaapelia oli kiinnitetty lattiavasoihin ja seinustoilla hirsiin määllyiksi kutsutuilla teräshakasilla. Hakasten aukon väli oli kapeampi kuin kaapelin leveys, joten ne painoivat kaapelin eristettä kasaan. Kaapeli oli joissain kohdissa taivutettu lattiavasojen pään ympäri siten, että taivutussäde oli pienempi kuin sallittu 40 mm. Kaapeli osui monin paikoin suoraan lattiavasoihin ja seinähirsiin. Kaapeli kulki syttymisalueella kussakin vasavälissä viisi kertaa, joka on yksi enemmän kuin asennusohjeiden mukaan kuuluu olla. Rakentamisen aikaan suositeltua alumiinifoliota ei kaapelin alla ollut käytetty. Nykyisin se on asennusohjeissa vaatimuksena. Samoin vaatimuksena ja käytäntönä on nykyisin asentaa vikavirtasuojia.

Kuva 6. Kuvia lattialämmityskaapelin asennuksen ongelmista: a) kaapelia oli kiinnitetty kaapelia puristavilla metallihakasilla b) kaapeli oli osittain upoksissa eristevillassa, c) nippusiteitä oli käytetty kaapelia puristavalla tavalla, d) termostaatin anturi oli lähes kiinni kaapelissa, e) kaapeli oli paikoin taivutettu tiukalle mutkalle ja kosketuksessa puuhun, f) kaapelia oli kiinnitetty hirsiseinään. (Kuvat: OTKES)

Syttyminen lausalattian alapuolisessa ilma-araossa oli mahdollinen, sillä tila oli lämmityksen vuoksi kuiva ja asennusvirheiden vuoksi kaapeli oli monin paikoin liian kuuma. Kuumassa tavallista nopeammin vanhenevat kaapelin eristeet menettävät ominaisuuksiaan ja seurauksena voi olla kiinnitysten tai taivutusten kohdalla valokaari, jonka lämpötila on tuhansia asteita. Lämpötila voi nousta erityisesti valokaaren vaikutuksesta ja mahdollisesti muutoinkin väärän asennuksen vuoksi puun syttymislämpötilaan. Pitkäaikaisen lämmön seurauksena puu voi syttyä selvästi normaalia syttymislämpötilaa pienemmässä lämpötilassa, jopa alle sadassa asteessa. Keskimäärin puun syttymislämpötila on noin 250 °C.² Syttyminen tapahtuu siten, että puu tai muu materiaali pyrolysoituu eli kiinteä aine hajoaa ja siitä haihtuu syttyviä kaasuja. Kun kaasujen ja ilman seos on sopiva ja lämpöä on riittävästi, tapahtuu syttyminen.

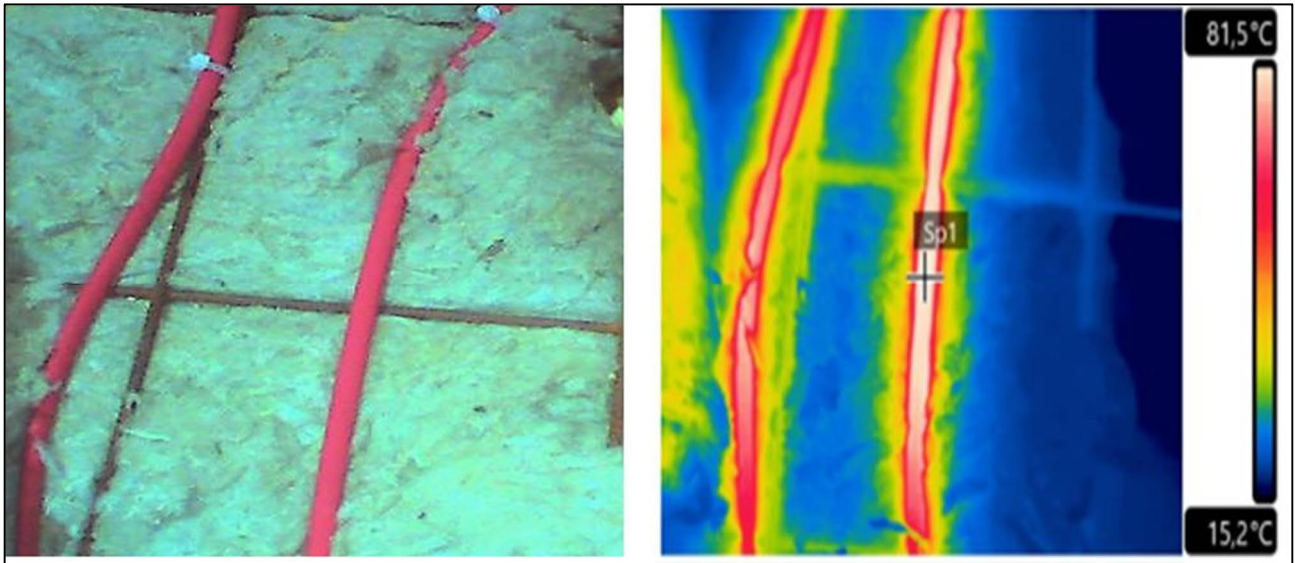
Toisessa vaiheessa kaapelia vaurioitettiin lyömällä se määllyksi kutsutulla metallihakasella tiukasti kiinni puuhun. Vaikka kaapelia vaurioitettiin siten, että kaapelin sisäisen johtimet olivat osittain näkyvissä, ei mittarin eristysvastusarvo muuttunut 500 Voltin testijännitteellä. Vaikutusta ei myöskään ollut kaapelin tiukalla kiristämällä teräsverkkoon nippusiteellä tai tiukalla taivutussäteellä. Oletus on, että vauriot voivat ilmetä vuotovirtoina tai oikosulkuna pitkän ajan kuluessa, kun muovieriste vanhenee. Vanheneminen nopeutuu kuumissa olosuhteissa.

Johtopäätöksenä on, että kaikkia kaapelivaurioita ja palovaaroja ei saa esille tavanomaisella eristysvastusmittauksella. Siten tärkeää on lattialämmityksen oikea suunnittelu, toteutus ja silmämääräinen tarkastus ennen asennusten peittämistä. Vikojen, kuten sulakkeiden palamisen tai vikavirtasuojien laukeamisen, selvittäminen on jälkikäteen hankalaa eikä palovaaraa voida poissulkea.

Kuva 8. Testikaapeli asennettuna kiinnitysverkkoon ja kosketuksessa eristeeseen.
