Kolmen lapsen kuolemaan johtanut mökkipalo Kittilän Levillä 12.4.2019

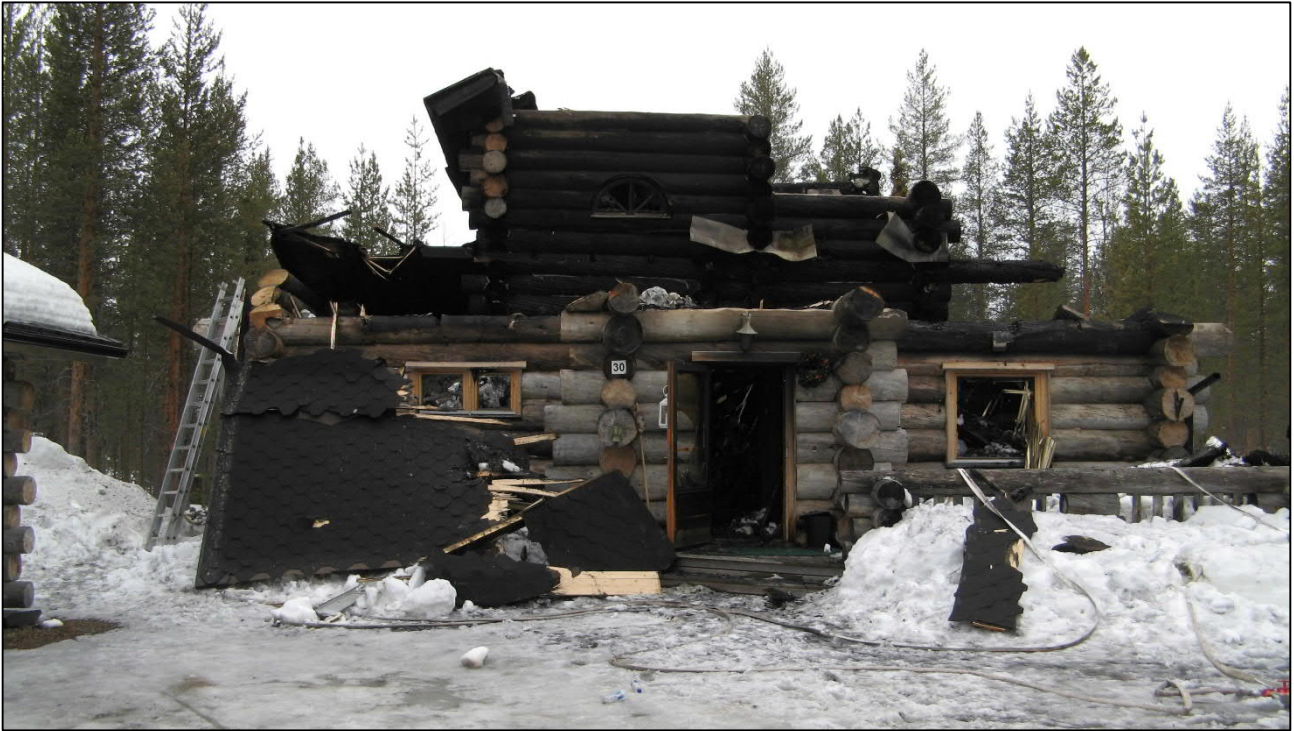
Kuva 1. Mökki palon jälkeen sisäänkäynnin puolelta kuvattuna. (Kuva: Otkes)

Mökki tuhoutui palossa. Kelohonkainen hirsirunko jäi sisäpuolelta hiiltyneenä pystyyn. Autotalli- ja varastorakennus säilyivät vahingoittumattomina.

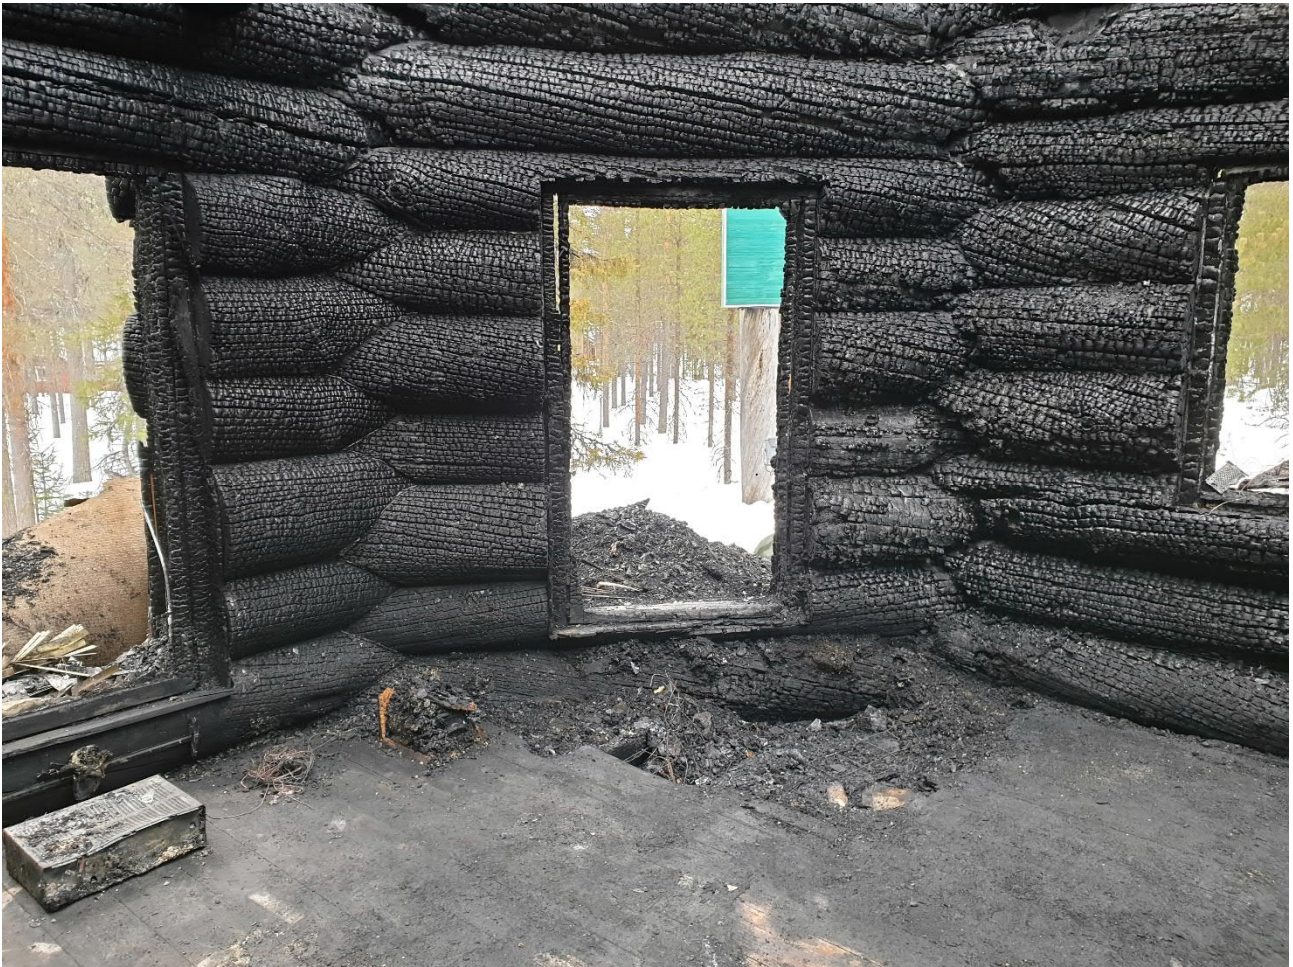
Palo alkoi jäljistä ja muista havainnoista päätellen olohuoneen nurkasta lattialautojen alta, jossa ei ollut muuta syttymislähdettä kuin sähköasennukset eli lattialämmitys ja eristeen alapuolella kaapelointeja.

Kuva 3. Syttymispaikka olohuoneessa puhdistettuna. (Kuva: OTKES)

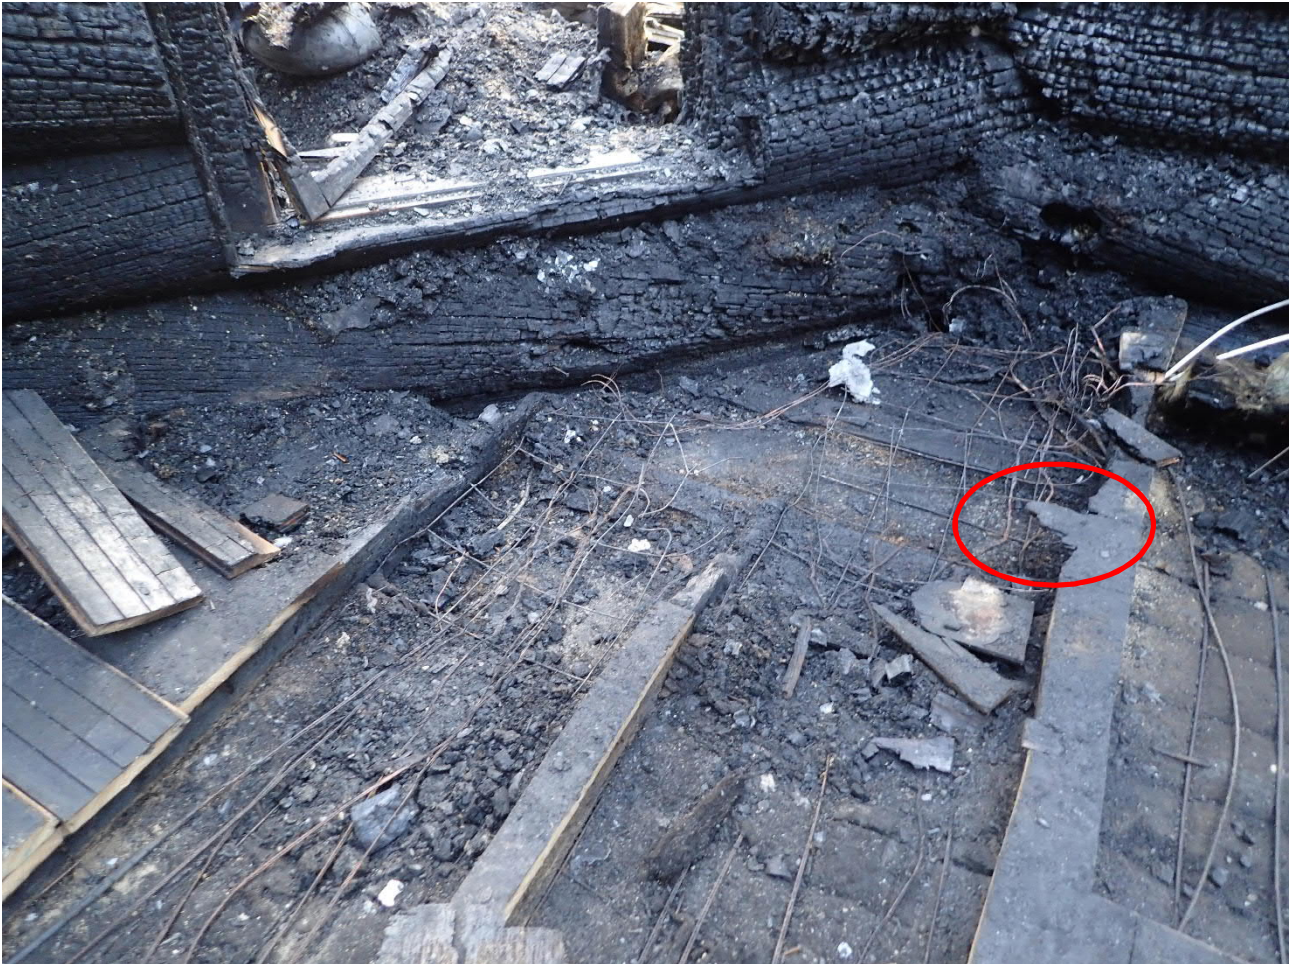
Kuva 4. Syttymispaikka, josta lattiaa on purettu. Lattialautojen palaneiden reunojen muodosta päätellen palo on vaikuttanut niihin alhaaltapäin. (Kuva OTKES)

Syttyminen lausalattian alapuolisessa ilmaraossa oli mahdollinen, sillä tila oli lämmityksen vuoksi kuiva ja asennusvirheiden vuoksi kaapeli oli monin paikoin liian kuuma. Kuumassa tavallista nopeammin vanhenevat kaapelin eristeet menettävät ominaisuuksiaan ja seurauksena voi olla kiinnitysten tai taivutusten kohdalla valokaari, jonka lämpötila on tuhansia asteita. Lämpötila voi nousta erityisesti valokaaren vaikutuksesta ja mahdollisesti muutoinkin väärän asennuksen vuoksi puun syttymislämpötilaan. Pitkäaikaisen lämmön seurauksena puu voi syttyä selvästi normaalia syttymislämpötilaa pienemmässä lämpötilassa, jopa alle sadassa asteessa. Keskimäärin puun syttymislämpötila on noin 250 °C.² Syttyminen tapahtuu siten, että puu tai muu materiaali pyrolysoituu eli kiinteä aine hajoaa ja siitä haihtuu syttyviä kaasuja. Kun kaasujen ja ilman seos on sopiva ja lämpöä on riittävästi, tapahtuu syttyminen.

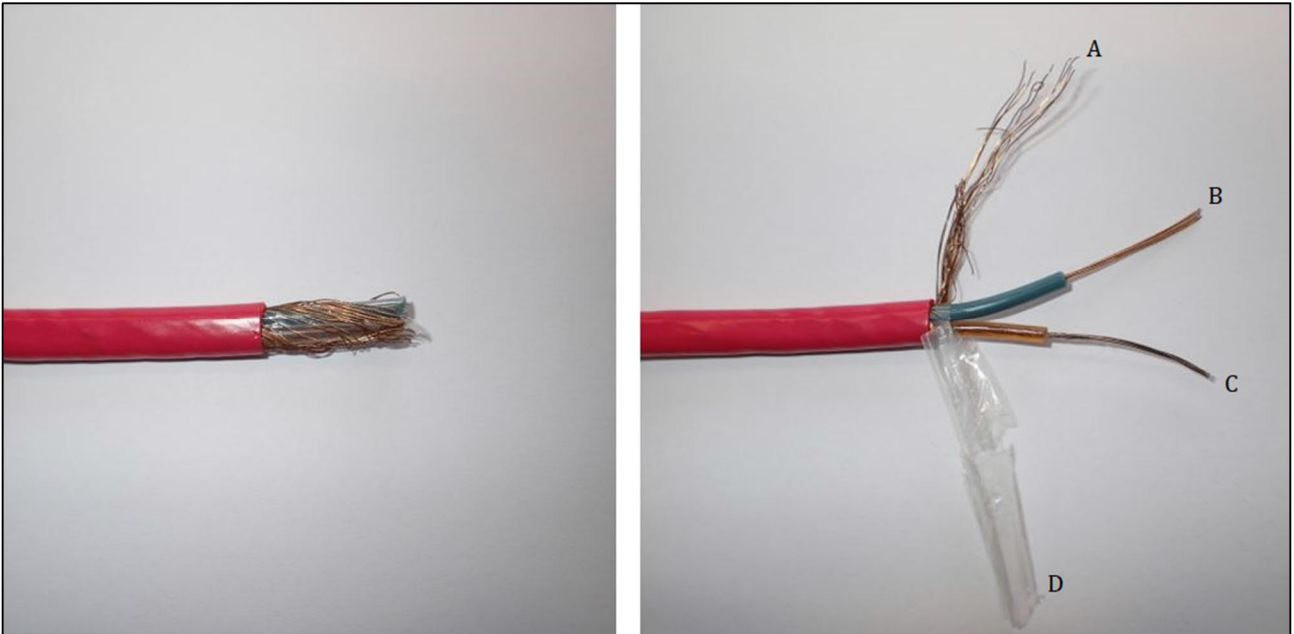
Mökin kaapelit olivat noin 15 vuotta vanhoja ja ne olivat todennäköisesti olleet asennusvirheiden vuoksi toistuvasti varsin kuumana.

Kuva 5. Kuvassa olohuoneen lattialämmityskaapeli. Punaisen PVC- muovikuoren sisällä kuparinen verkkomainen maadoitusjohdin A, sininen nollajohdin B, läpikuultava ruskehtava vastusjohdin C ja muovinen suojakääre D.

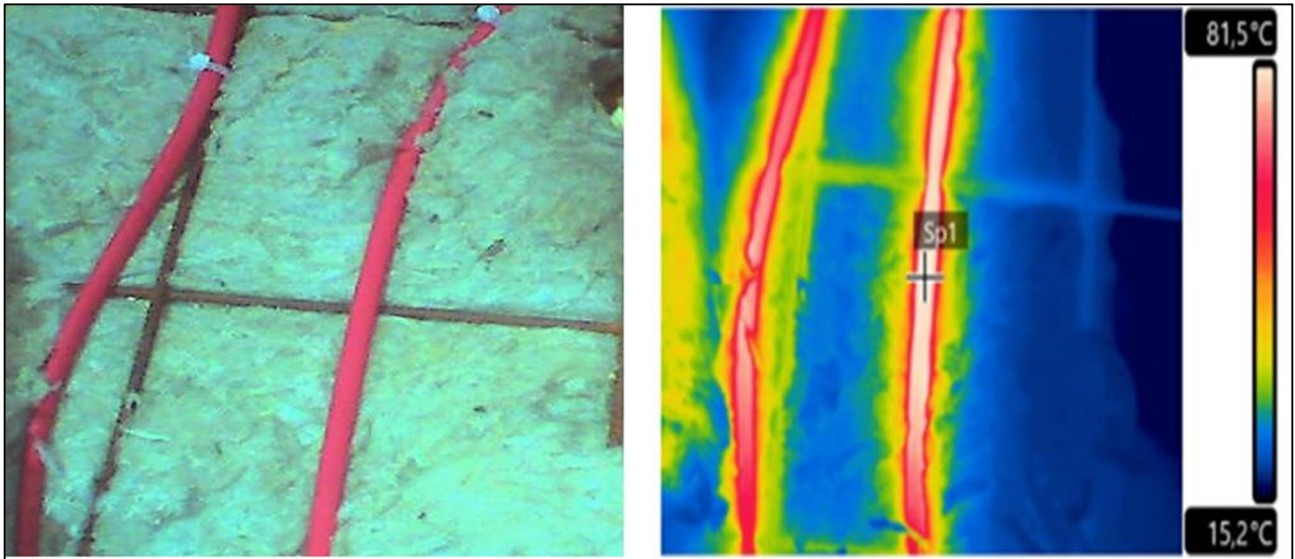
Toisessa vaiheessa kaapelia vaurioitettiin lyömällä se määllyksi kutsutulla metallihakasella tiukasti kiinni puuhun. Vaikka kaapelia vaurioitettiin siten, että kaapelin sisäisen johtimet olivat osittain näkyvissä, ei mittarin eristysvastusarvo muuttunut 500 Voltin testijännitteellä. Vaikutusta ei myöskään ollut kaapelin tiukalla kiristämällä teräsverkkoon nippusiteellä tai tiukalla taivutussäteellä. Oletus on, että vauriot voivat ilmetä vuotovirtoina tai oikosulkuna pitkän ajan kuluessa, kun muovieriste vanhenee. Vanheneminen nopeutuu kuumissa olosuhteissa.

Johtopäätöksenä on, että kaikkia kaapelivaurioita ja palovaaroja ei saa esille tavanomaisella eristysvastusmittauksella. Siten tärkeää on lattialämmityksen oikea suunnittelu, toteutus ja silmämääräinen tarkastus ennen asennusten peittämistä. Vikojen, kuten sulakkeiden palamisen tai vikavirtasuojien laukeamisen, selvittäminen on jälkikäteen hankalaa eikä palovaaraa voida poissulkea.

Kuva 8. Testikaapeli asennettuna kiinnitysverkkoon ja kosketuksessa eristeeseen.
