## Neljän ihmisen kuolemaan johtanut linja-auto-onnettomuus Kuopiossa 24.8.2018

## ALKUSANAT

Onnettomuustutkintakeskus päätti turvallisuustutkintalain (525/2011) 2 §:n nojalla tutkia Kuopiossa 24.8.2018 tapahtuneen neljän ihmisen kuolemaan johtaneen linja-auto-onnettomuuden. Turvallisuustutkinnan tarkoituksena on yleisen turvallisuuden lisääminen, onnettomuuksien ja vaaratilanteiden ehkäiseminen sekä onnettomuuksista aiheutuvien vahinkojen torjuminen. Turvallisuustutkintaa ei tehdä oikeudellisen vastuun kohdentamiseksi.

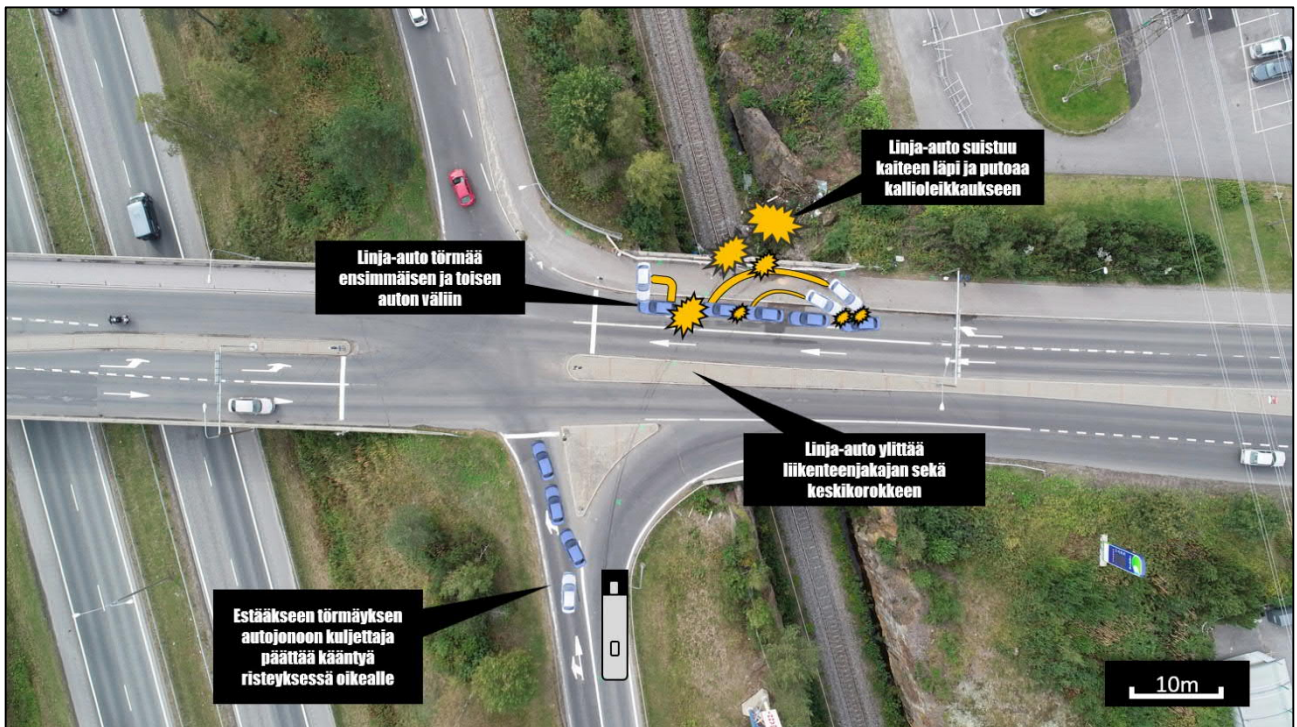
Suuren nopeuden vuoksi kuljettaja ei onnistunut kääntämään autoa risteykseen, joten auto kulkeutui loivassa kaaressa liikenteenjakajan ja risteävän kadun ajosuuntia erottavan keskikorokkeen yli. Silminnäkijöiden kertoman ja jälkien perusteella voidaan arvioida auton kulkeeneen kaaroksessa voimakkaasti vasemmalle kallistuneena. Tiehen jäi oikealle kaartuvat sورتojäljet, jotka alkoivat 18 metriä ennen liikenteenjakajaa. Kaaroksen aikana autoa ei todennäköisesti jarrutettu.

Ajoratoja erottavan keskikorokkeen toisella puolella oli rautatien ylittävällä sillalla liikennevaloihin pysähtyneenä viisi henkilöautoa. Autot olivat jonossa moottoritielle etelään kääntyvien kaistalla. Linja-auto ylitti keskikorokkeen nopeuden merkittävästi hidastumatta. Linja-auto jatkoi kallistuneena matkaansa liikenteenjakajan ja keskikorokkeen yli törmäten autojonon ensimmäiseen ja toiseen autoon (kuva 3).

Kuva 3. Onnettomuuden kulku ja törmäykset. Kuvassa näkyy musta jälki, jonka linja-auto jätti kaartaessaan tiehen. (Ilmakuva: poliisi, piirroksot: OTKES)

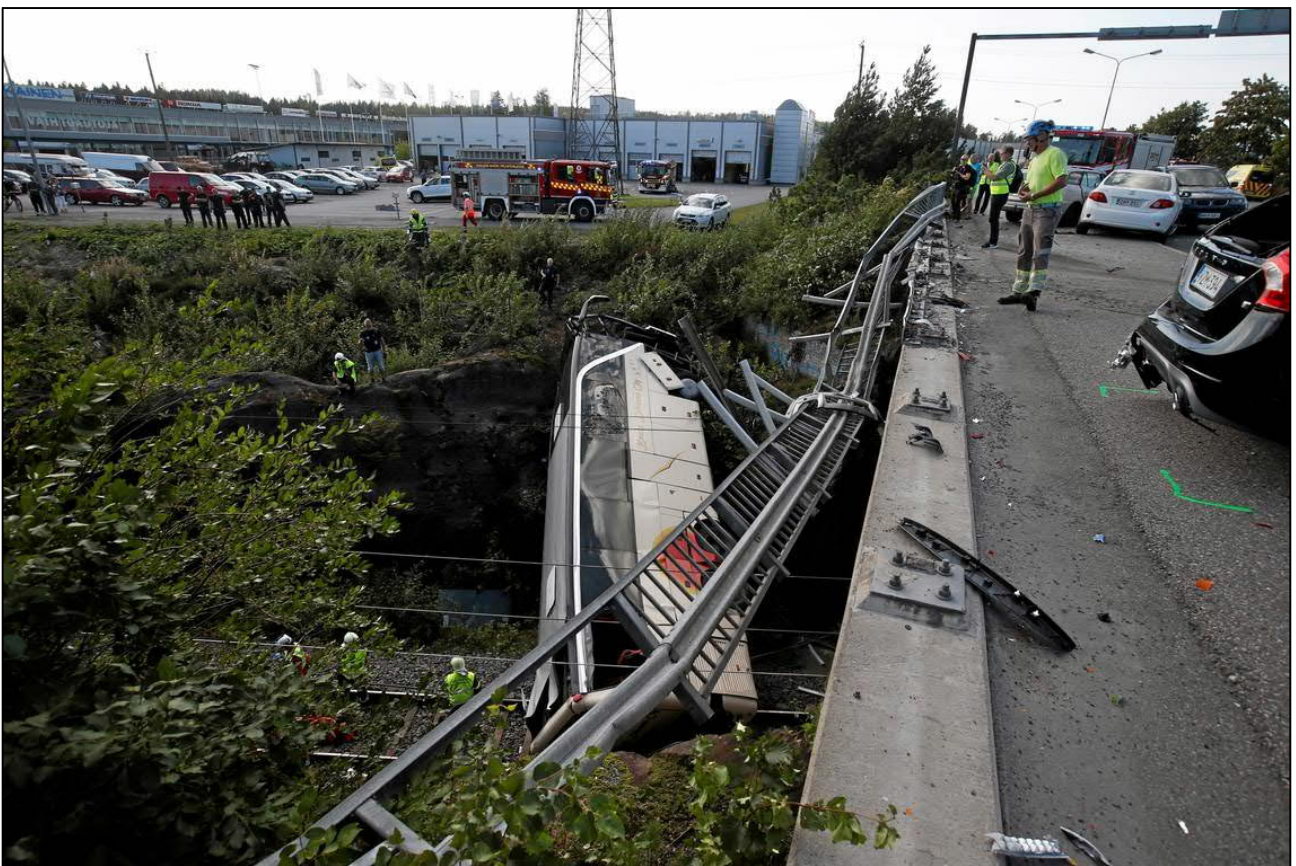
Pelastustoiminnan käynnistämistä hidasti aluksi jyrkkä ja korkea kallioleikkaus (kuva 4). Pelastamista vaikeutti myös linja-auton asento kallellaan toisella kyljellään. Potilaiden siirtoa jatkettiin tunkeutumalla autoon sekä etu- että takaikkunasta. Pelastuslaitos leikkasi osan matkustajista irti turvavöistä sekä irrotti yhden matkustajan hydraulisilla pelastusvälineillä. Hän oli kiinni jaloistaan linja-auton penkkien alla. Lisäksi pelastuslaitoksen yksikkö irrotti sillalla bussin törmäämäksi joutuneen kuljettajan auton rakenteita murtamalla. Linja-auton ympäristö vaahdotetiin syttymisen estämiseksi kello 15.40.

Kuva 4. Onnettomuuspaikka. Pudotus sillalta radalle on noin 10 m. Ensimmäinen uhrien kokoamispaikka oli taustalla näkyvällä autoliikkeen pihalla. (Kuva: Savon Sanomat)

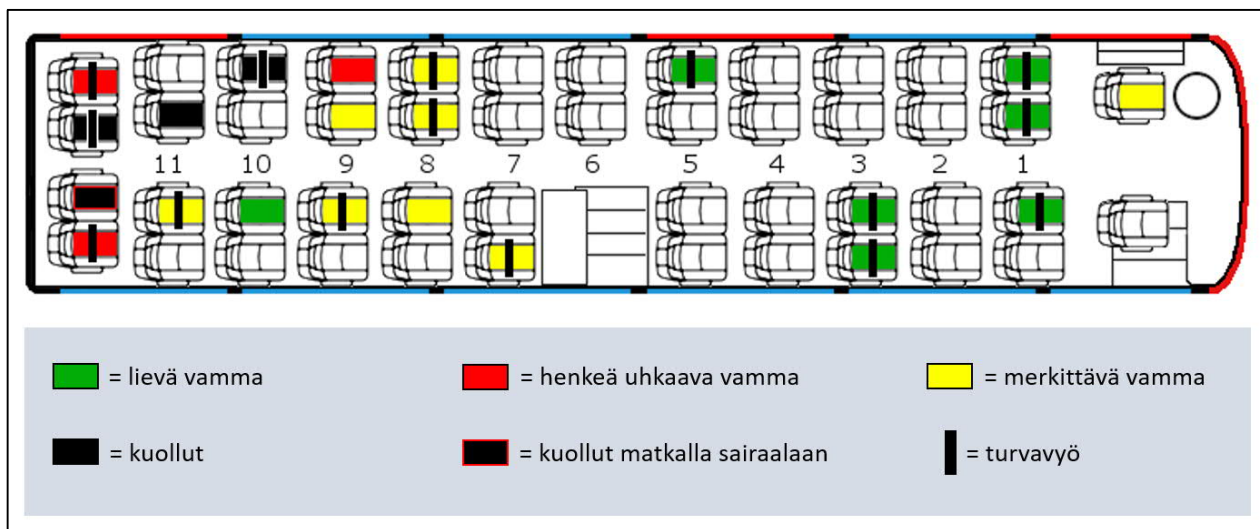
Kuvassa 6 on esitetty matkustajien kertoman, katkaistujen turvavöiden sekä ensihoidon ja pelastustoimen tietojen perusteella tehty arvio matkustajien paikoista, turvavöiden käytöstä ja vammautumisesta. Vakavimmat vammautumiset ja kuolemat tapahtuivat auton takaosassa istuneille.

Kuva 6. Osin ristiriitaisista tiedoista koottu arvio linja-auton matkustajien paikoista juuri ennen onnettomuutta sekä alkuvaiheessa havaituista vammautumisista. Kolme matkustajaa päätyi onnettomuudessa auton ulkopuolelle. Turvavöitä käytti noin 15 matkustajaa. Rikkoutuneet ikkunat on merkitty punaisella. (Kuva: OTKES)

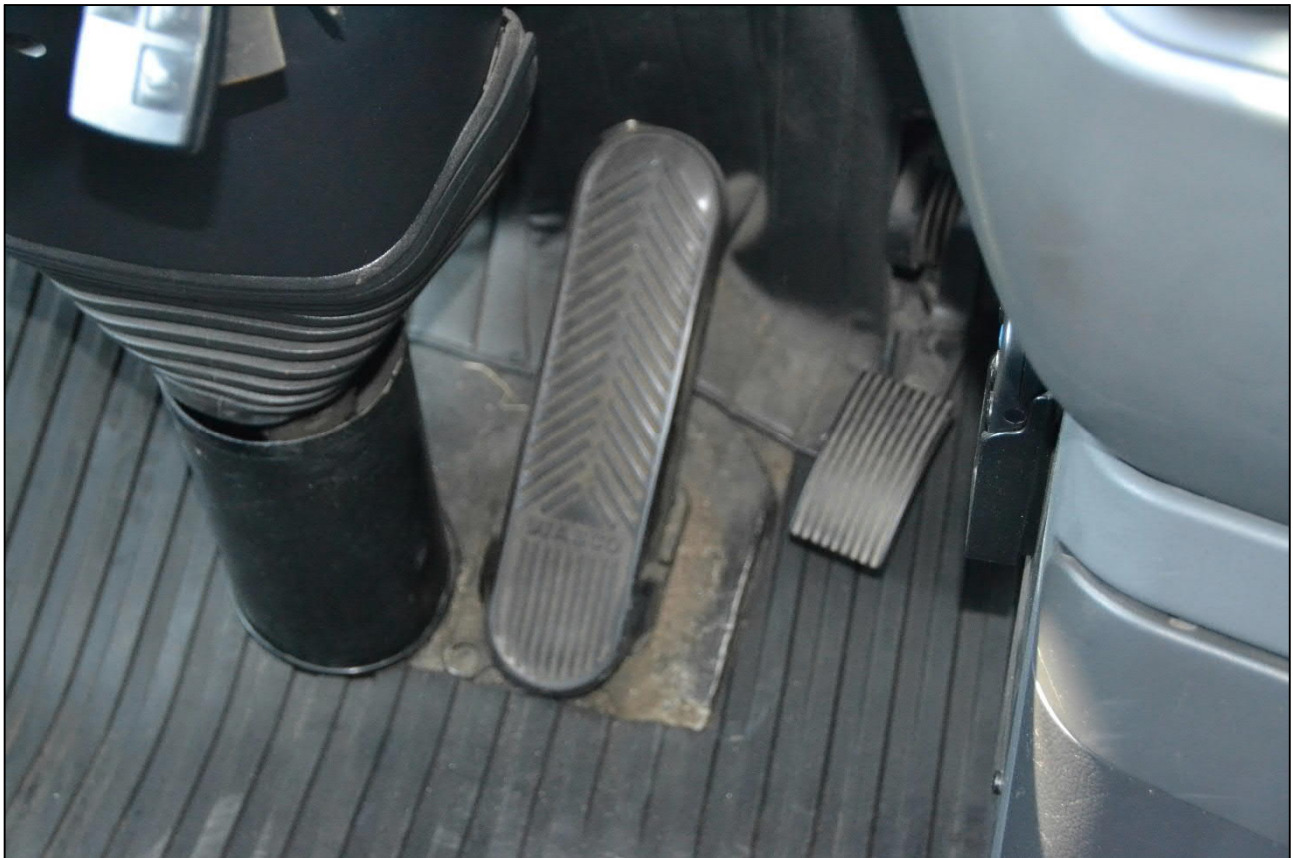
Automaattivaihteisessa autossa ei ollut kytkinpoljinta. Jarru ja kaasupoljin olivat ohjauspylvään oikealla puolen. Kaasu- ja jarrupoljin olivat alareunastaan lattiaan saranoituja. Kaasupolkimen ja jarrupolkimen välinen etäisyys alareunasta oli kuusi senttimetriä. Jarrupolkimen alareunan etäisyys ohjauspylväästä oli neljä senttimetriä (kuva 8).

Kuva 8. Onnettomuusajoneuvoa vastaavan linja-auton polkimet. Jarrun vasemmalla puolella on ohjauspylväs. (Kuva: OTKES)

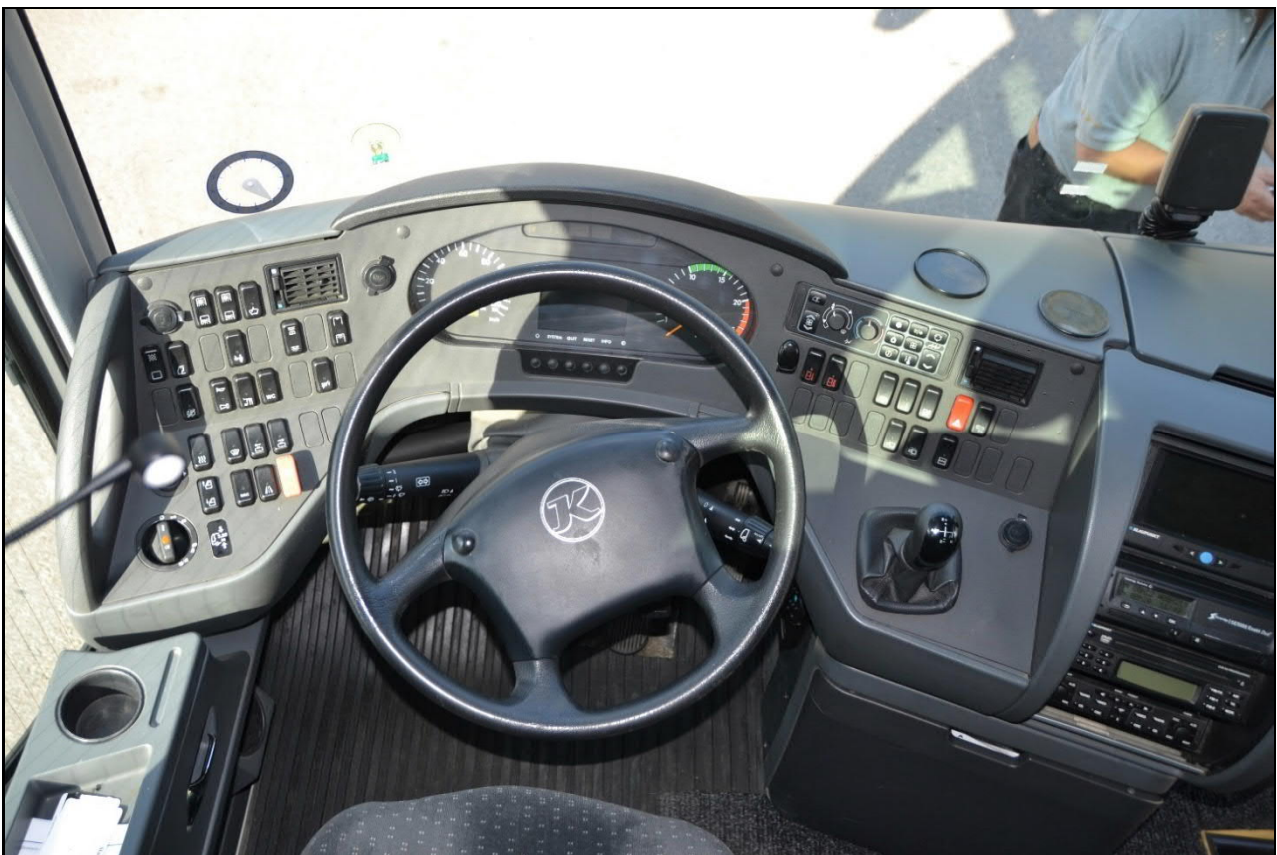
Yhtenä mahdollisuutena toiminnan epäonnistumiseen hätätilanteessa oli vakionopeussäätimen jääminen päälle tai päällemeno vahingossa. Vakionopeussäätimen ja hidastimen yhteinen käyttökytkin on ohjauspylvään oikealla puolella olevassa viiksessä. Valokytkimet, lasinpesin ja suuntaviilkku ovat ohjauspylvään vasemmalla puolella olevassa viiksessä. Vakionopeussäädin kytkeytyy päälle viikseä itseen päin vetämällä ja sitä itseen päin napsuttamalla saadaan nopeutta lisää. Eteenpäin painamalla nopeutta voi vähentää. Vakionopeussäädin kytkeytyy pois kääntämällä viikseä ylöspäin. Myös jarrun painaminen tai hidastimen käyttö kytkevät vakionopeussäätimen pois päältä. Samanmerkkisissä linja-autoissa vakionopeudensäätimen käyttövipu voi toimia eri tavoin.

Kuva 9. Vastaavan auton hallintalaitteet. Hidastimen ja vakionopeussäätimen käyttövipu on ohjauspyörän oikealla puolella. (Kuva: OTKES)

Hallintalaitteissa on sekaannuksen mahdollisuus, koska kuljettaja oli ajanut lähinnä toisen merkkisillä autoilla. Niissä vakionopeussäädin on ohjauspylvään vasemmalla puolella olevassa viiksessä tai ohjauspyörässä ja tuulilasin pesin on oikeanpuoleisessa viiksessä. Kuljettaja ei kuitenkaan kertomansa mukaan ajon aikana käyttänyt vakionopeussäädintä eikä valitun nopeuden ylittämistä estävää kytkintä. Tämä on todettavissa myös ajopiirturista.

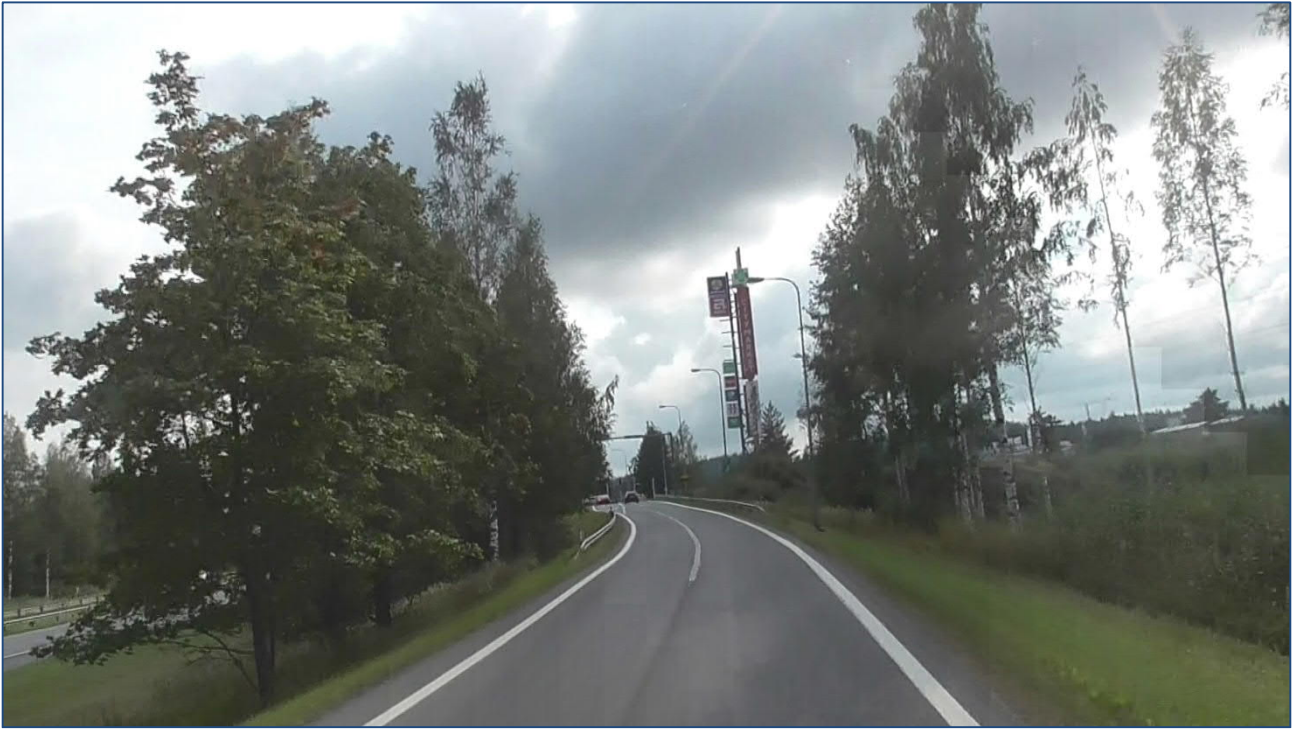
Nykyisen risteyksen valmistumisen aikaan vuonna 1995 voimassa ollut ohjeistus edellytti, että rampin jokaisessa kohdassa tuli olla nopeuteen sovitettu pysähtymisnäkemä. Kahdeksankymmenen kilometrin rajoitusalueella tämä tarkoittaa 120 metrin näkemää ja 100 km/h:n rajoitusalueella 180 metrin näkemää. Kasvusto rajoitti näkemää erityisesti vasemmalle kääntyvien kaistalle.

Oikealle johtavan sillan alla kulkevaa rautatietä ja kalliioleikkausta ei maaston muotojen vuoksi näy missään vaiheessa risteystä lähestyttäessä eikä kuljettaja voinut huomioida sitä valitessaan ajolinjaansa hätätilanteessa.

Kuva 11. Moottoritien ja rampin välissä vuosien varrella kasvaneet puut peittivät näkemää risteykseen. Kuvan ottopaikasta on risteykseen 130 metriä. Kuvasta poiketen on otettava huomioon, että kuljettaja istuu ajoneuvon vasemmassa reunassa. Muita lähestymiskuvia on liitteessä 1. (Kuva: Poliisi)
