Bussolyckan som ledde till fyra dödsfall i Kuopio 24.8.2018

FÖRORD

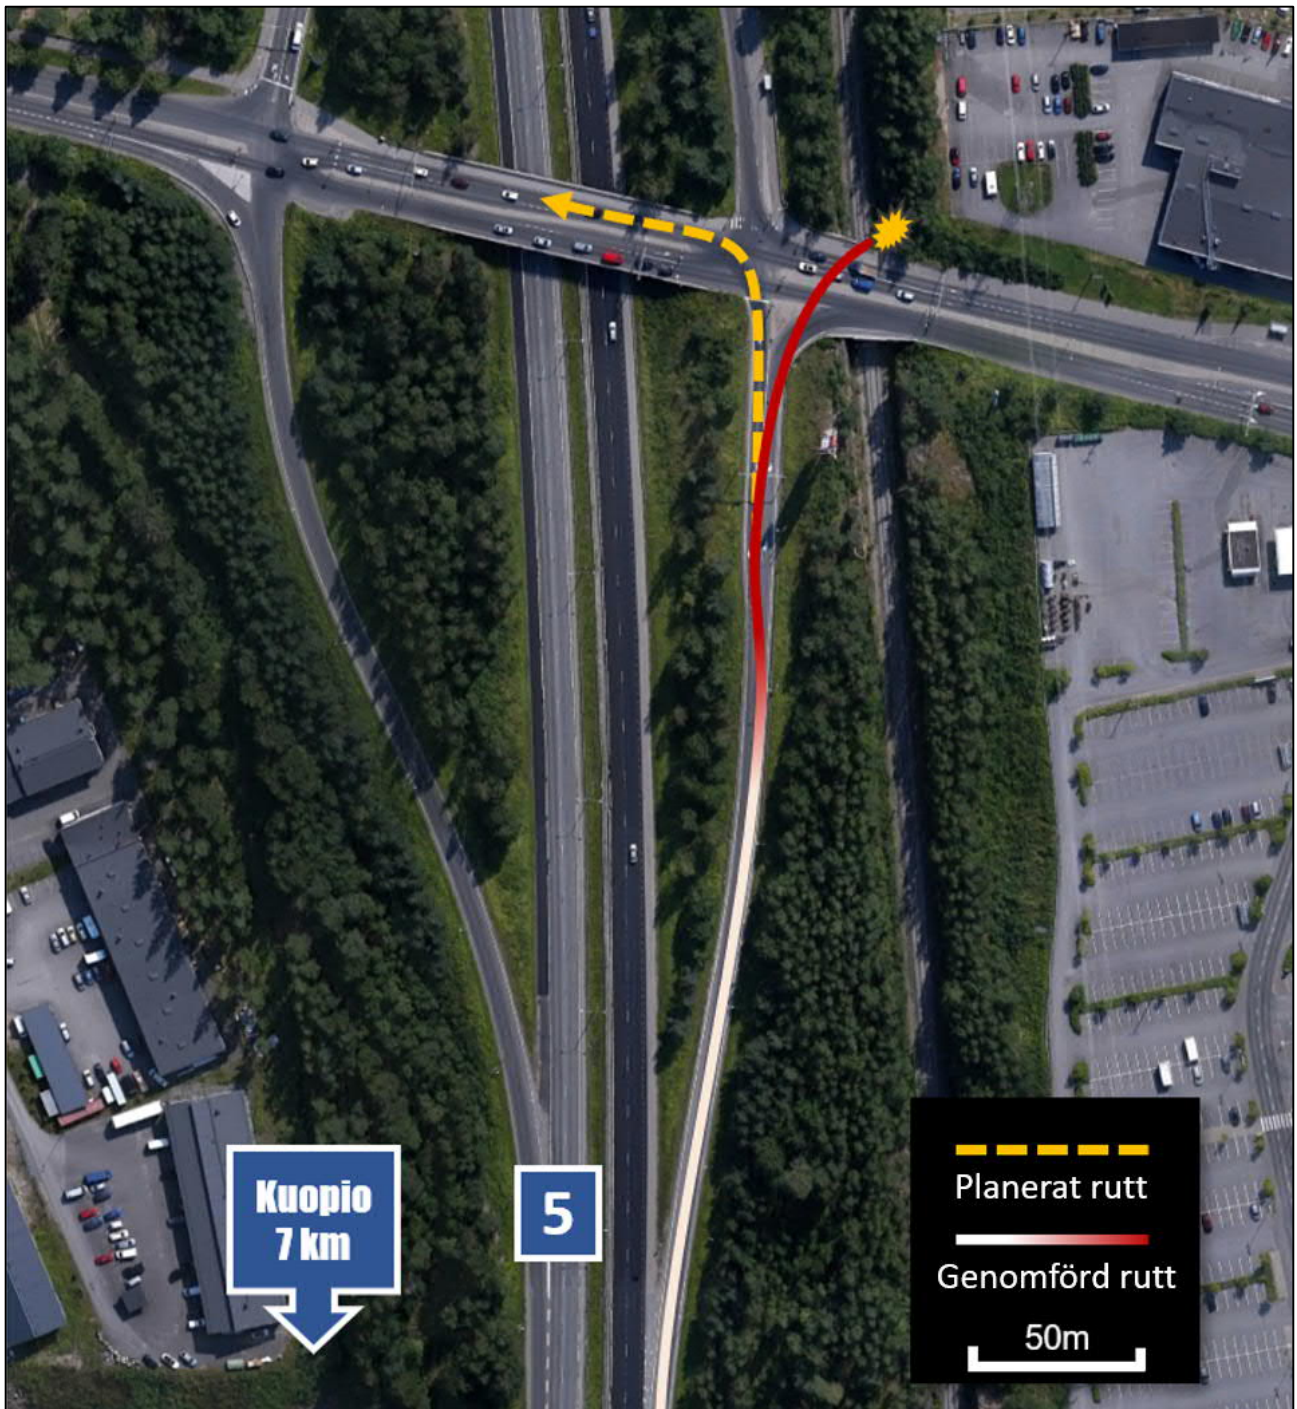
En kort bit efter Kuopio körde chauffören till motorvägsavfartsrampen med en avsikt att svänga till vänster vid trafikljuskorsningen i slutet av rampen. På filen för att svänga till vänster fanns det tre eller fyra bilar som väntade på att svänga vid trafikljusen. Då chauffören fick sikte på korsningen och bilarna på filen för att svänga till vänster insåg han att hans hastighet var för hög på rampen. Enligt passagerarnas utsago styrde chauffören i det skedet först bussen hastigt till vänster och därefter till höger. Enligt egen utsago av chauffören försökte han bromsa och sänka hastigheten, dock utan att lyckas. För att undvika en kollision med bilarna på filen för att svänga till vänster, svängde chauffören till höger i korsningen (bild 2).

Bild 2. En allmänbild över bussens färd och olycksplatsen och den planerade körriktningen. (Flygfoto: Google Earth Pro, Anteckningar: OTKES)

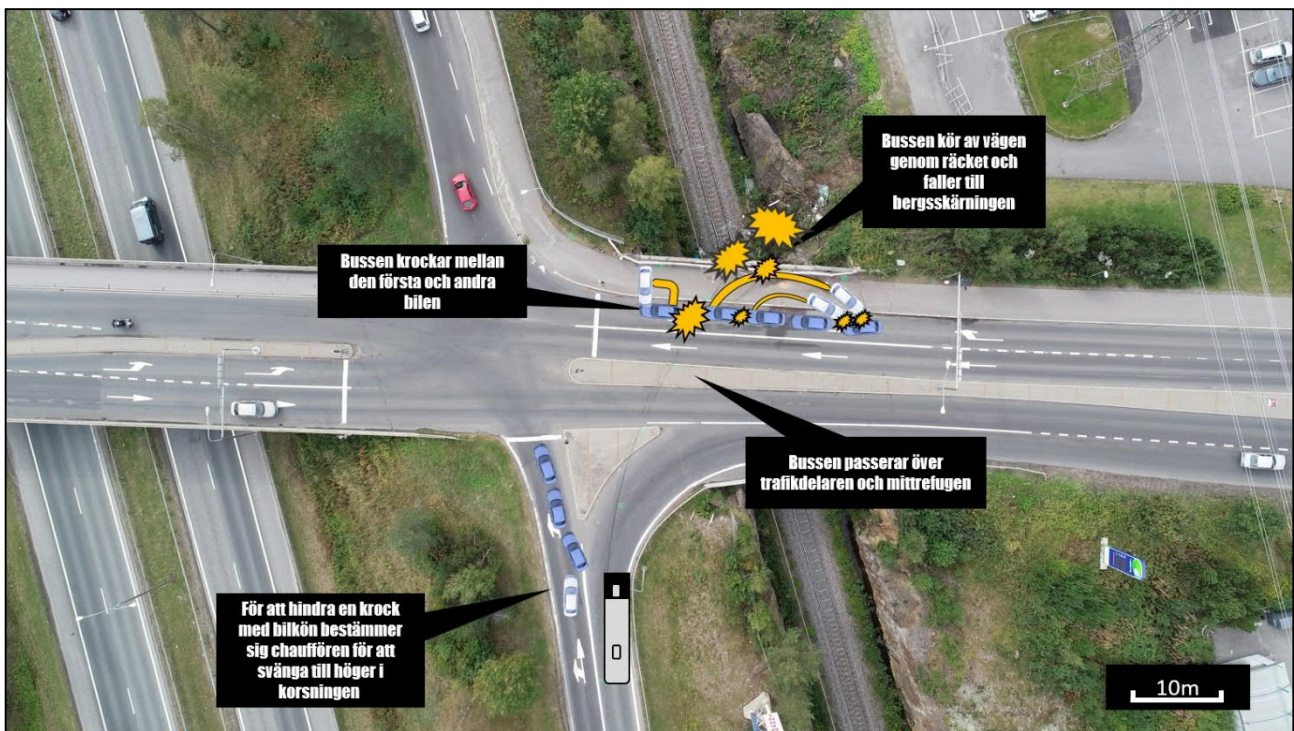
På grund av den höga hastigheten lyckades inte chauffören svänga bussen i korsningen, varför bussen i en svag båge rörde sig över trafikdelaren och den mittrefug som avskiljer körriktningarna på den korsande vägen. Utifrån ögonvittnenas utsago och märkena är det möjligt att bedöma att bussen rört sig i en båge kraftigt lutandes till vänster. Deviationsmärken som svänger till höger och började 18 meter före trafikledaren lämnade på vägen. Under svängen bromsades sannolikt inte bussen.

På den andra sidan av mittrefugen som avskiljer körbanorna fanns det fem personbilar som stannat vid trafikljusen på bron över järnvägen. Bilarna stod i rad på filen för att svänga i sydlig i riktning till motorvägen. Bussen passerade över mittrefugen utan att hastigheten sänktes avsevärt. Bussen fortsatte lutandes sin färd över trafikdelaren och mittrefugen och krockade med den första och andra bilen i bilkön (bild 3).

Bild 3. Olycksförloppet och kollisionerna. På bilden ses det svarta märket som bussen lämnade på vägen då den svängde. (Flygfoto: polisen, ritningar: OTKES)

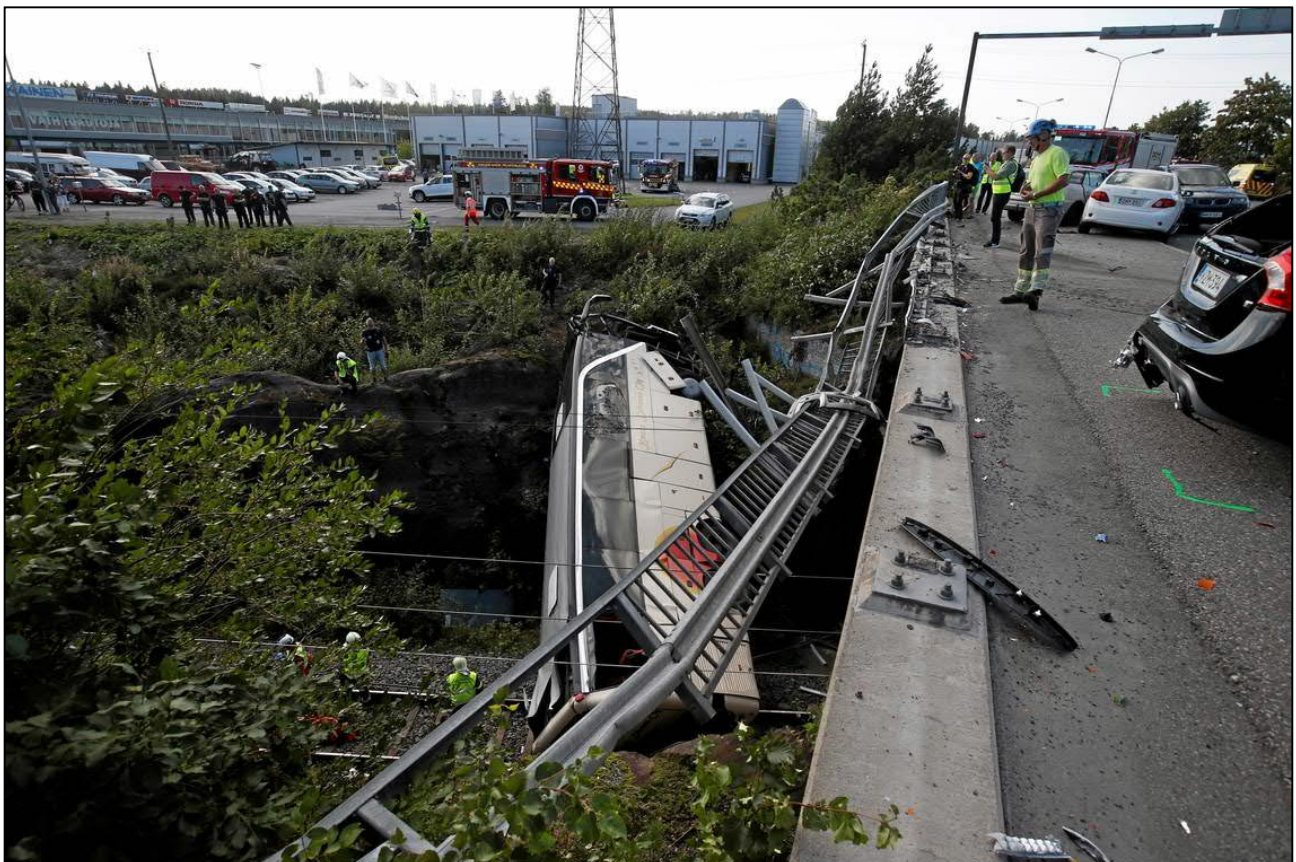
Den branta och höga bergsskärningar bromsade till en början inledningen av räddningsverksamheten (bild 4). Räddningsverksamhet försvårades också av att bussen låg på ena sidan. Förflyttningen av patienterna fortsattes genom intrång i bussen från fram- och bakfönstret. Räddningsverket klippte bort en del av passagerarna från säkerhetsbältena och lösgjorde en passagerare med hydrauliska räddningsredskap. Denne passagerares ben satt fast under bussätena. Därtill lösgjorde en enhet från räddningsverket föraren av en bil som kolliderat med bussen på bron genom att krossa konstruktionerna. Området runt bussen skummades för att hindra antändning kl. 15.40.

Bild 4. Olycksplatsen. Fallet från bron till spåret är ungefär 10 m. Den första samlingsplatsen för offren var på gården för den bilhandlare vilken syns i bakgrunden. (Bild: Savon Sanomat)

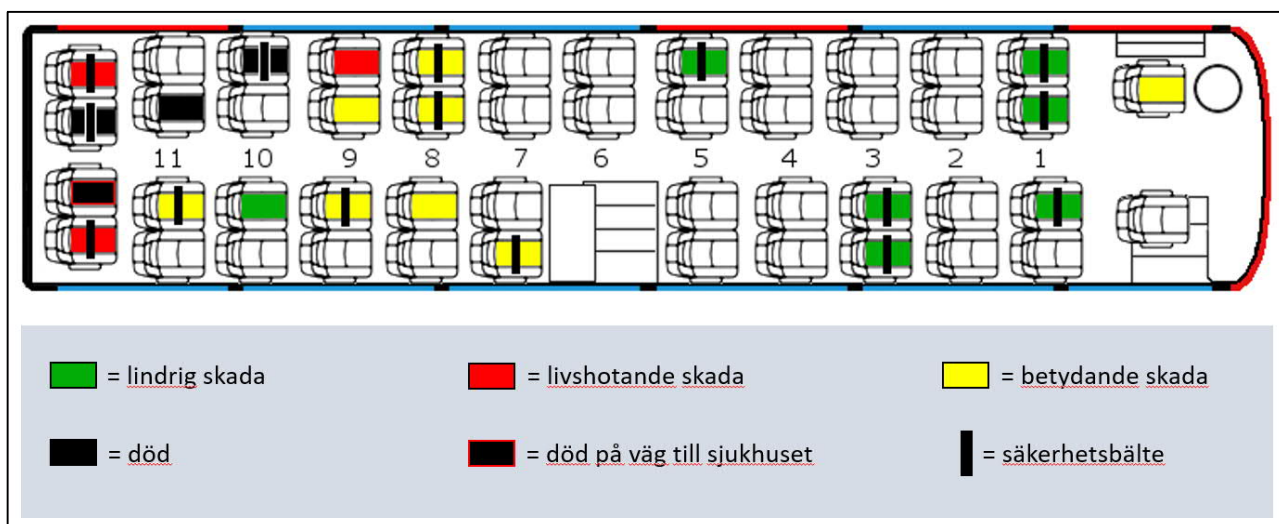
Bild 6 visar en bedömning av passagerarnas platser, användningen av säkerhetsbälten och skadorna, vilken upprättats utifrån passagerarnas utsagor, de avklippta säkerhetsbältena och den information som fåtts av den prehospitala akutsjukvården och räddningsväsendet. De allvarligaste skadorna och dödsfallen drabbade dem som satt i den bakre delen av bussen.

Bild 6. En bedömning av busspassagerarnas platser precis innan olyckan och de skador som observerats i det initiala läget, vilken sammanställts utifrån delvis motstridiga uppgifter. Tre passagerare hamnade utanför bussen i olyckan. Ungefär 15 passagerare använde säkerhetsbälte. De krossade fönstren har markerats med röd färg. (Bild: OTKES)

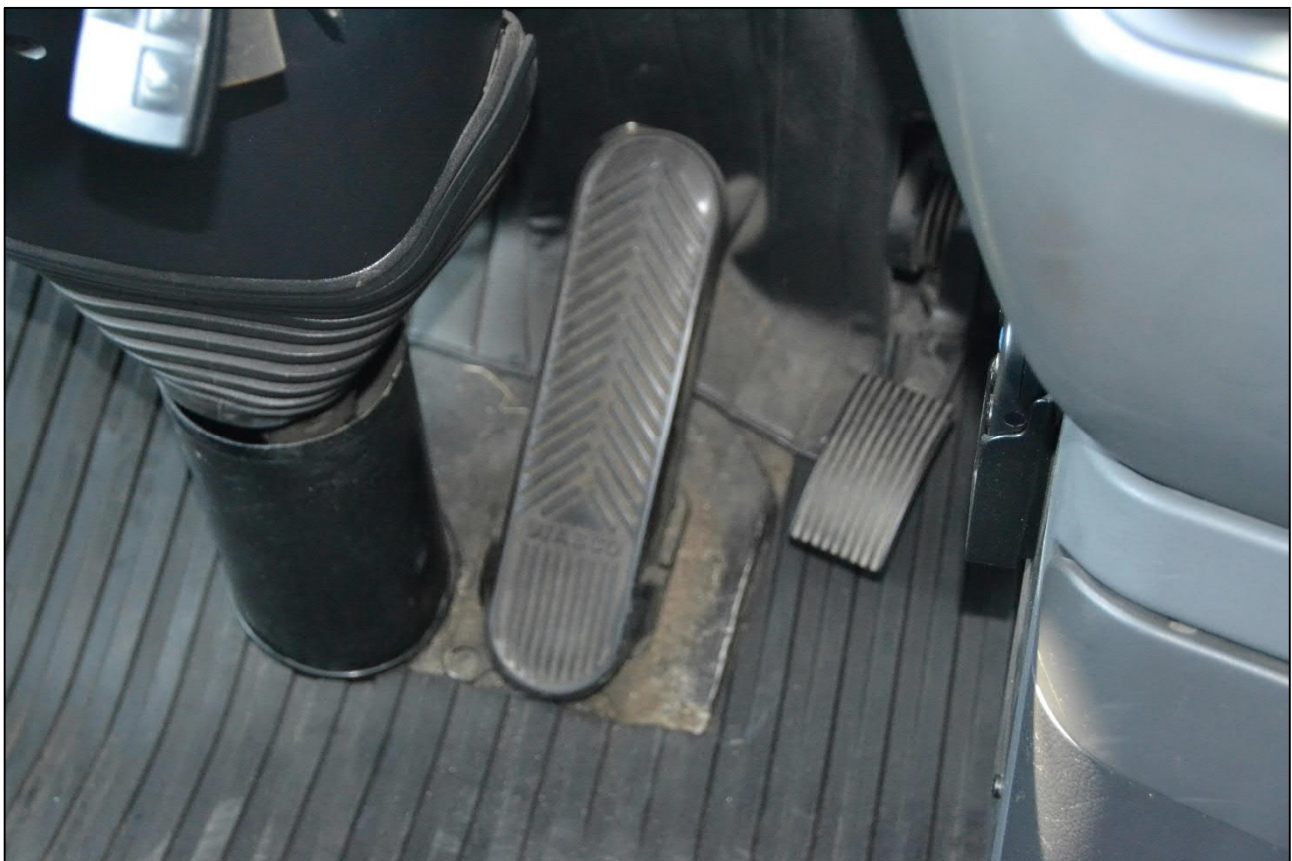
Det fanns ingen kopplingspedal i bussen, då den hade en automatisk växellåda. Bromsen och gaspedalen fanns till höger om styrkolonnen. Gas- och bromspedalen satt fast i golvet med ett gångjärn i den nedre kanten. Avståndet mellan gaspedalen och bromspedalen var sex centimeter vid den nedre kanten. Avståndet mellan bromspedalen och styrkolonnen var fyra centimeter vid den nedre kanten (bild 8).

Bild 8. Pedaler på en buss som motsvarar olycksfordonet. På den vänstra sidan av bromsen finns styrkolonnen. (Bild: OTKES)

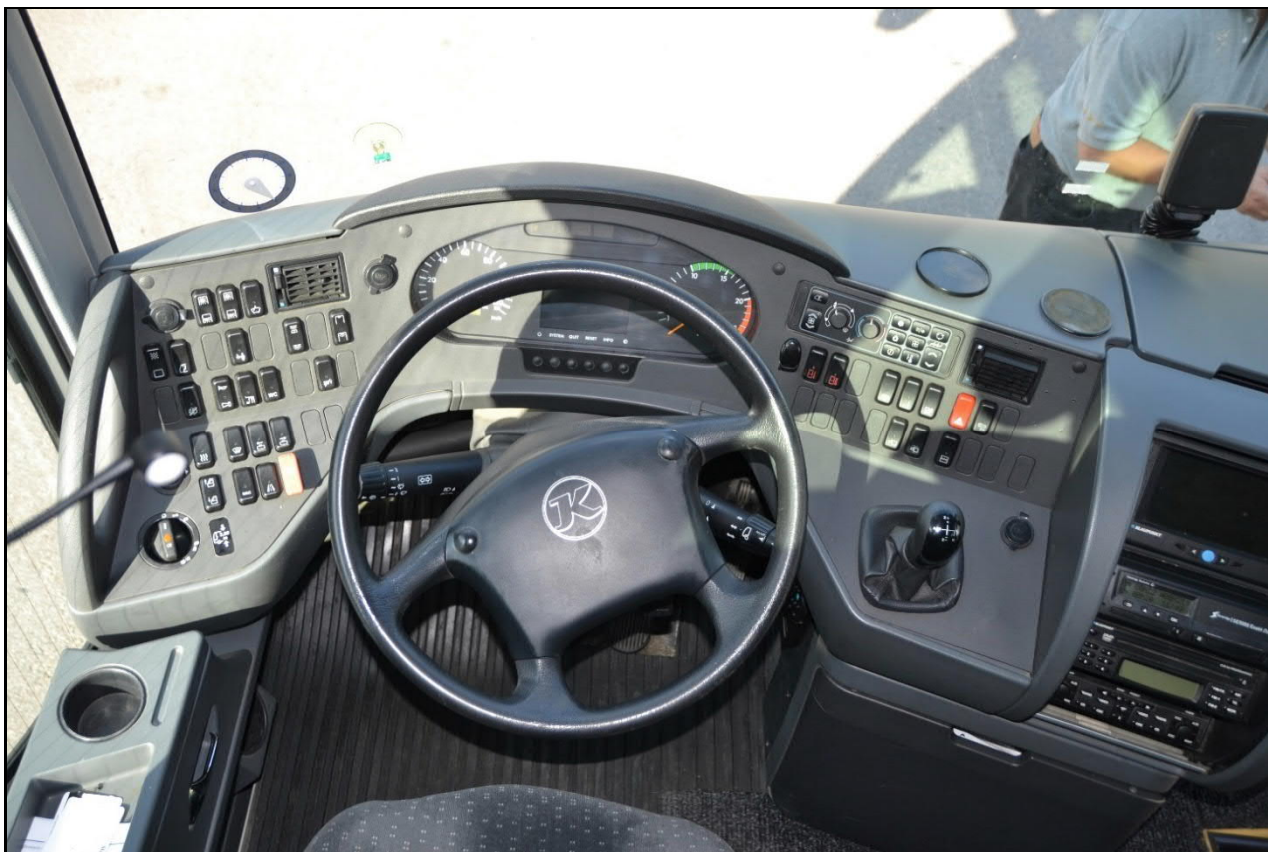
En möjlighet till det misslyckade förfarandet i nödsituationen var att farthållaren lämnade på eller sattes på i misstag. Den gemensamma brytaren för farthållaren och retardern finns på rattstångsbrytaren till höger om styrkolonnen. Ljusbrytarna, vindrutetorkaren och körriktningsvisaren finns i rattstångsbrytaren på vänster sida om styrkolonnen. Farthållaren kopplas på genom att dra rattstångsbrytaren mot sig själv och genom att klicka mot sig själv ökas hastigheten. Genom att trycka framåt kan hastigheten sänkas. Farthållaren kopplas av genom att vända rattstångsbrytaren uppåt. Farthållaren kopplas bort också genom att trycka på bromsen eller använda retardern. Reglaget för farthållaren kan fungera på olika sätt på bussar av samma märke.

Bild 9. Kontrollanordningar på en motsvarande buss. Reglaget för retardern och farthållaren finns på höger sida om ratten. (Bild: OTKES)

Vad gäller manövreringsanordningar finns det en möjlighet av sammanblandning, eftersom chauffören kört främst med bussar av annat märke. På dessa finns farthållaren i rattstångsbrytaren på vänster sida om styrkolonnen eller på ratten och vindrutetorkaren på rattstångsbrytaren på höger sida. Enligt egen utsago använde chauffören dock inte under körningen farthållaren och inte heller den brytare som hindrar att en vald hastighet överstigs. Detta kan konstateras också av färdskrivaren.

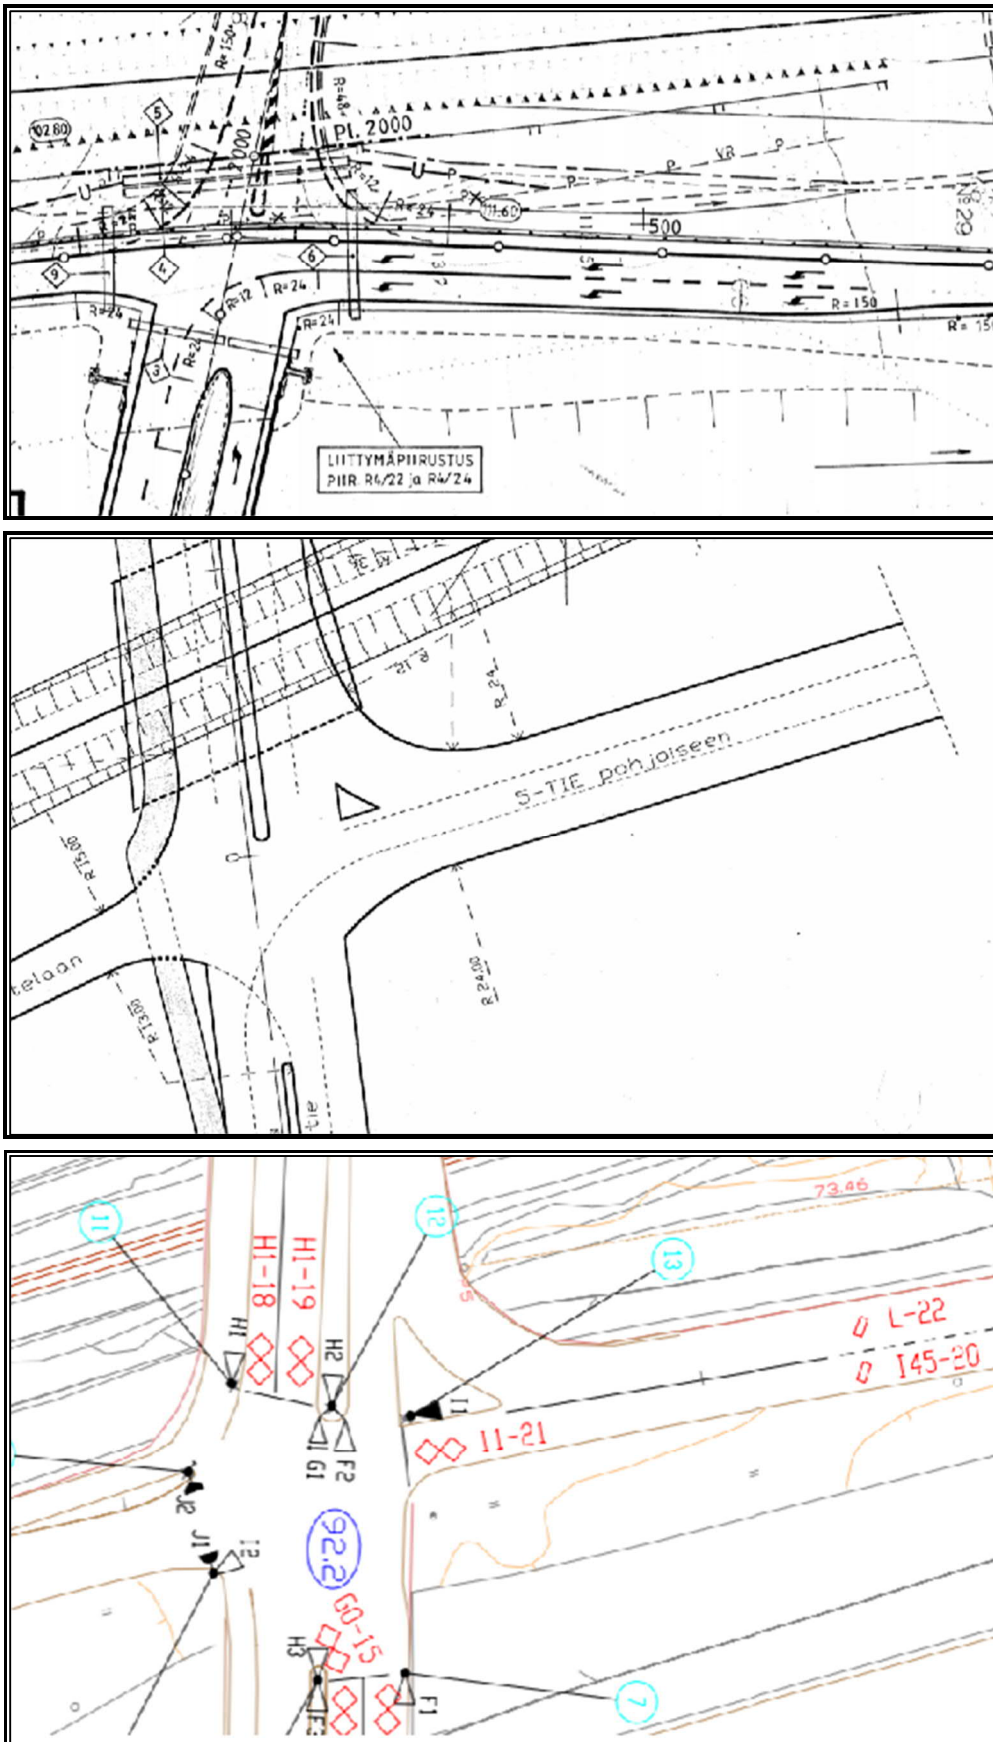
Korsningen hade ursprungligen byggts i samband med förbättringen av riksväg fem i början av 1980-talet. Korsningsplanerna visas i bild 10. Det handlar om en rombisk flerplansanslutning, som vid den tidpunkten byggdes i synnerhet i stadsmiljöer. Planerna beställdes av dåtida Väg- och vattenbyggnadsstyrelsen (TVH) och upprättades av Suunnittelukeskus Oy. I den plan som upprättades år 1981 delades rampen till två filer, som båda användes för att svänga till vänster till korsningsbron mot Levänen, vilken passerade över motorvägen. Vid den tidpunkten var inte korsningen ljusstyrd. Korsningens förmedlingsförmåga till vänster var väldigt bra vid den tidpunkten. I denna plan hade avåkning i riktning mot järnvägen hindrats med ett räcke över hela sträckan. Redan i den ursprungliga korsningsplanen hade en tvåfilig bro till området på den andra sidan av järnvägen skissats.

Bild 10. Korsningens utveckling och ändring under årtiondens lopp syns i planerna uppifrån neråt åren 1981, 1991 och 1995. Längst ner finns trafikljusplanen, som bäst motsvarar situationen vid tidpunkten för olyckan. Bussens färdriktning var från höger till vänster.

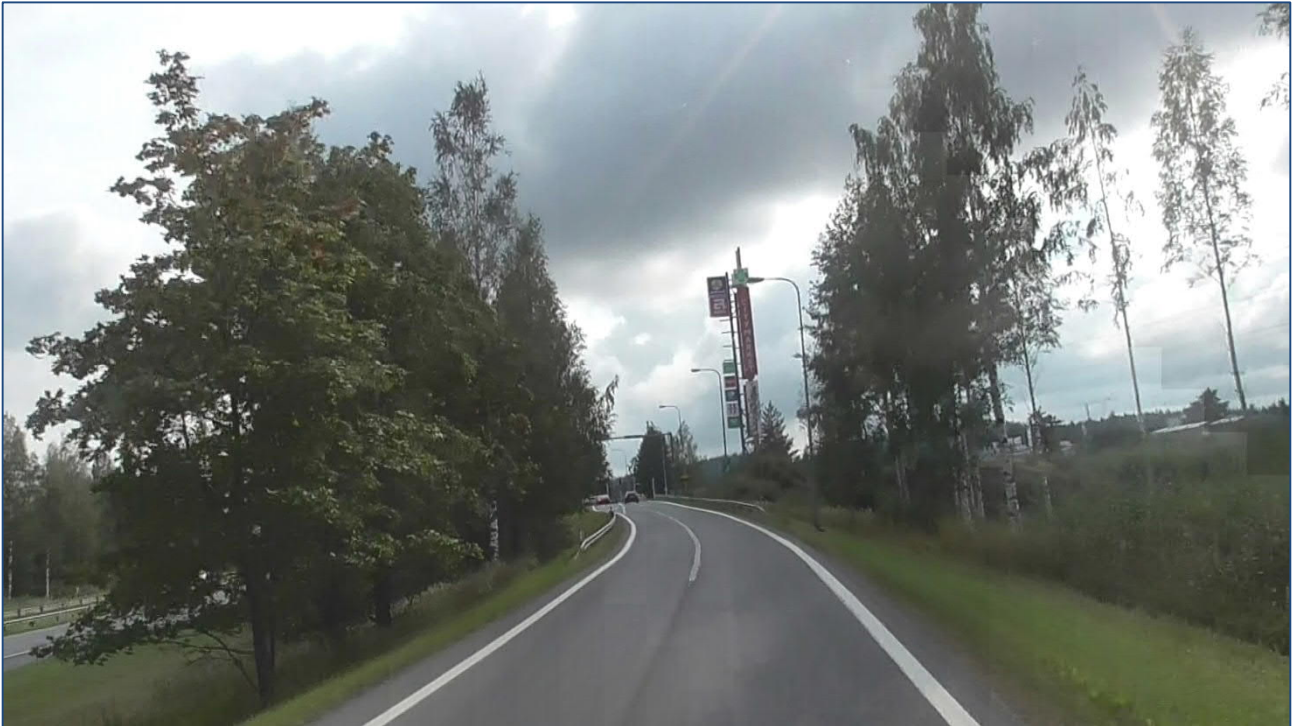
Den järnväg som går under bron som leder till höger och bergsskärningen syns inte i något skede vid ingången till korsningen på grund av terrängformerna, och chauffören kunde inte beakta detta då han valde sin körlinje i nödsituationen.

Bild 11. De träd som under årens lopp växt mellan motorvägen och rampen täckte sikten mot korsningen. Avståndet från det plats varifrån bilden tagits till korsningen är 130 meter. Till skillnad från bilden ska det beaktas att chauffören sitter i vänstra kanten av fordonet. Andra bilder från ingången finns i bilaga 1. (Bild: Polisen)
