## Bussolyckan som ledde till fyra dödsfall i Kuopio 24.8.2018

Y2018-04

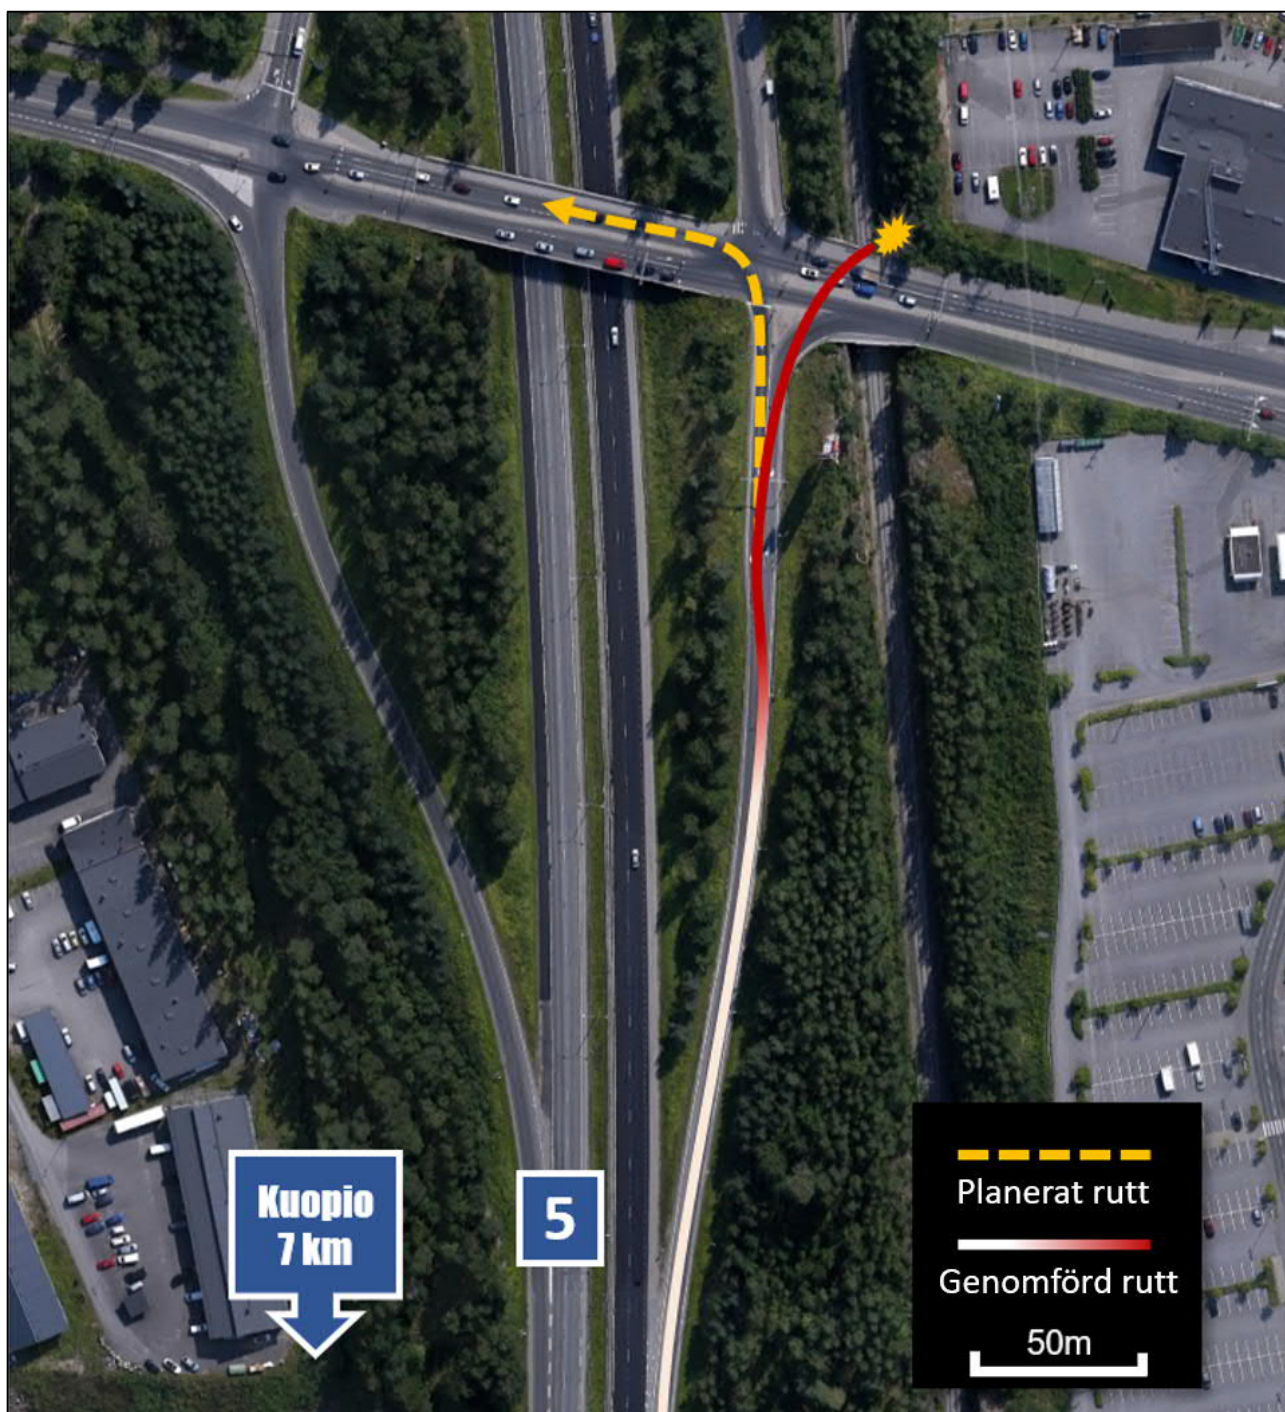
En kort bit efter Kuopio körde chauffören till motorvägsavfartsrampen med en avsikt att svänga till vänster vid trafikljuskorsningen i slutet av rampen. På filen för att svänga till vänster fanns det tre eller fyra bilar som väntade på att svänga vid trafikljusen. Då chauffören fick sikte på korsningen och bilarna på filen för att svänga till vänster insåg han att hans hastighet var för hög på rampen. Enligt passagerarnas utsago styrde chauffören i det skedet först bussen hastigt till vänster och därefter till höger. Enligt egen utsago av chauffören försökte han bromsa och sänka hastigheten, dock utan att lyckas. För att undvika en kollision med bilarna på filen för att svänga till vänster, svängde chauffören till höger i korsningen (bild 2).

Bild 2. En allmänbild över bussens färd och olycksplatsen och den planerade körriktningen.  
(Flygfoto: Google Earth Pro, Anteckningar: OTKES)

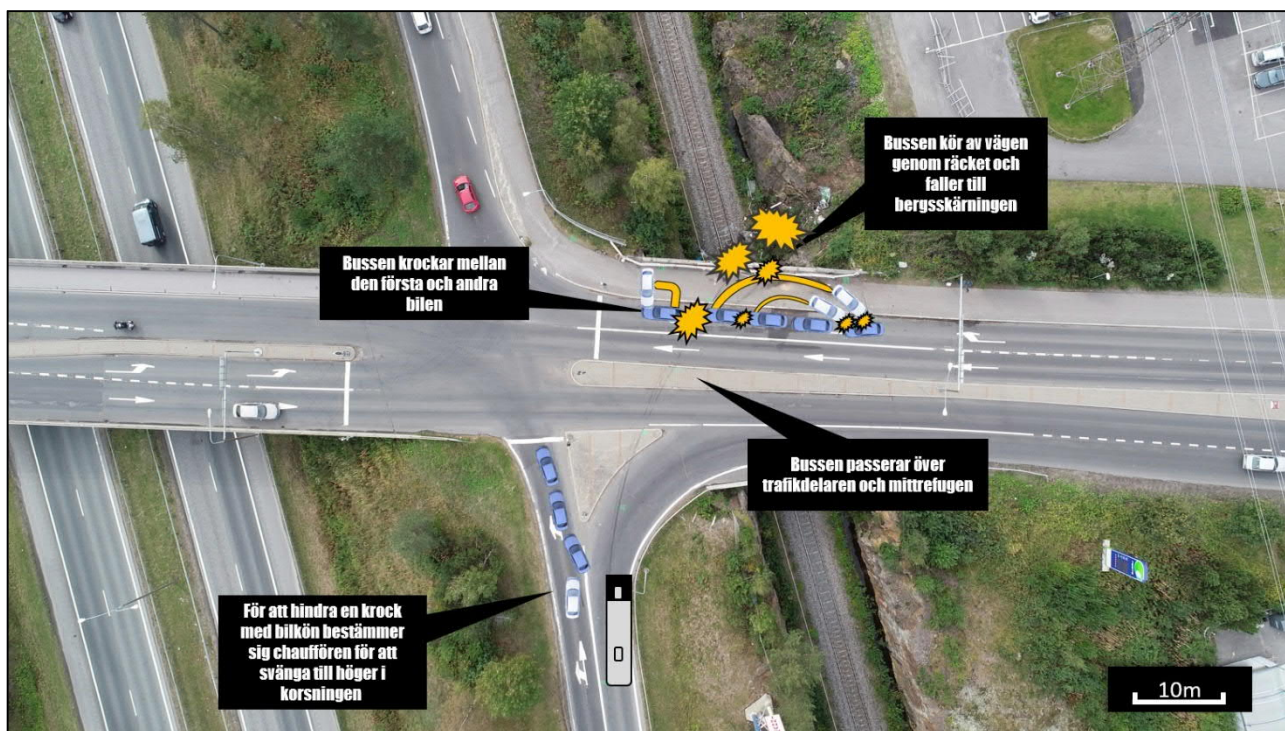
På grund av den höga hastigheten lyckades inte chauffören svänga bussen i korsningen, varför bussen i en svag båge rörde sig över trafikdelaren och den mittrefug som avskiljer körriktningarna på den korsande vägen. Utifrån ögonvittnenas utsago och märkena är det möjligt att bedöma att bussen rört sig i en båge kraftigt lutandes till vänster.

Deviationsmärken som svänger till höger och började 18 meter före trafikledaren lämnade på vägen. Under svängen bromsades sannolikt inte bussen.

På den andra sidan av mittrefugen som avskiljer körbanorna fanns det fem personbilar som stannat vid trafikljusen på bron över järnvägen. Bilarna stod i rad på filen för att svänga i sydlig i riktning till motorvägen. Bussen passerade över mittrefugen utan att hastigheten sänktes avsevärt. Bussen fortsatte lutandes sin färd över trafikdelaren och mittrefugen och krockade med den första och andra bilen i bilkö (bild 3).

Bild 3. Olycksförloppet och kollisionerna. På bilden ses det svarta märke som bussen lämnade på vägen då den svängde. (Flygfoto: polisen, ritningar: OTKES)

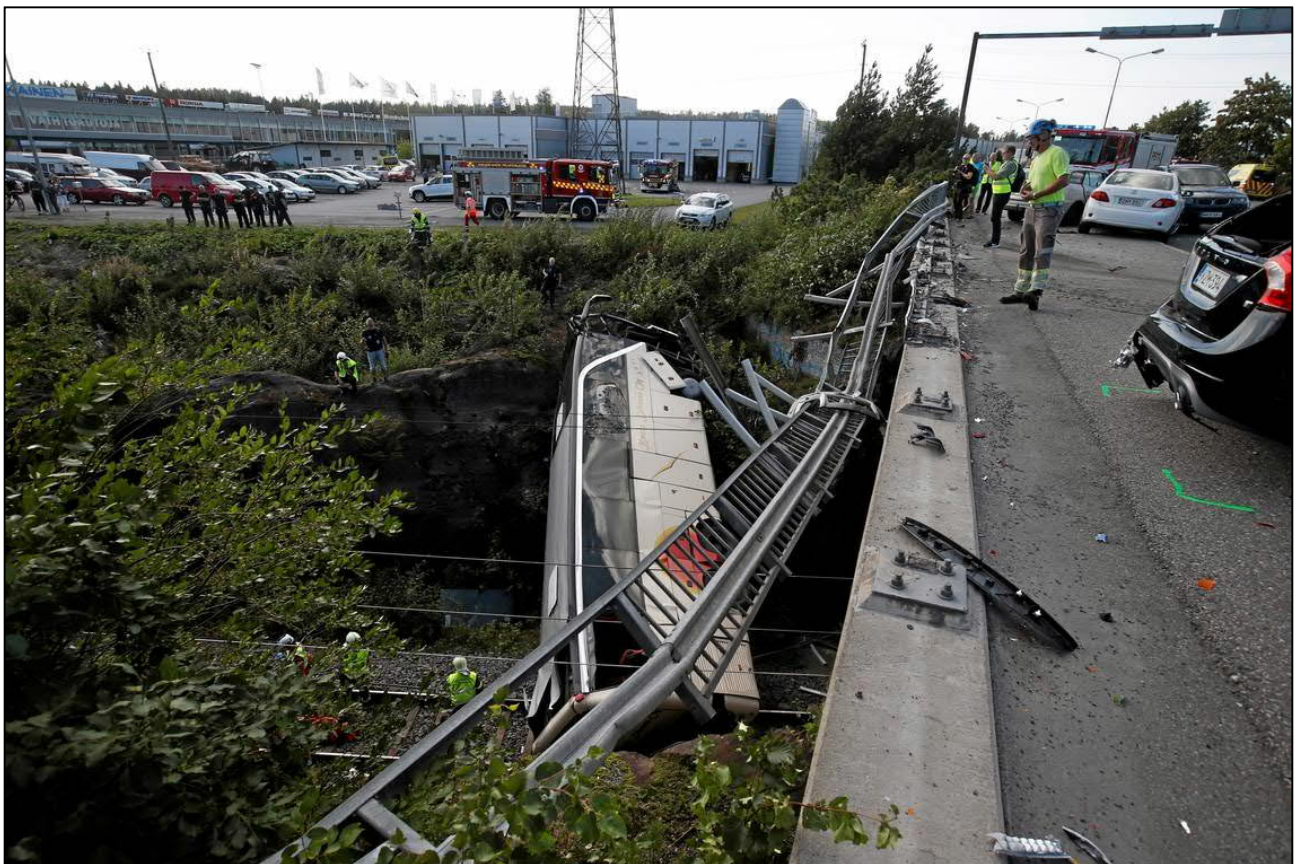
Den branta och höga bergsskärningar bromsade till en början inledningen av räddningsverksamheten (bild 4). Räddningsverksamhet försvårades också av att bussen låg på ena sidan. Förflyttningen av patienterna fortsattes genom intrång i bussen från fram- och bakfönstret. Räddningsverket klippte bort en del av passagerarna från säkerhetsbältena och lösgjorde en passagerare med hydrauliska räddningsredskap. Denne passagerares ben satt fast under bussätena. Därtill lösgjorde en enhet från räddningsverket föraren av en bil som kolliderat med bussen på bron genom att krossa konstruktionerna. Området runt bussen skummades för att hindra antändning kl. 15.40.

Bild 4. Olycksplatsen. Fallet från bron till spåret är ungefär 10 m. Den första samlingsplatsen för offren var på gården för den bilhandlare vilken syns i bakgrunden. (Bild: OTKES)

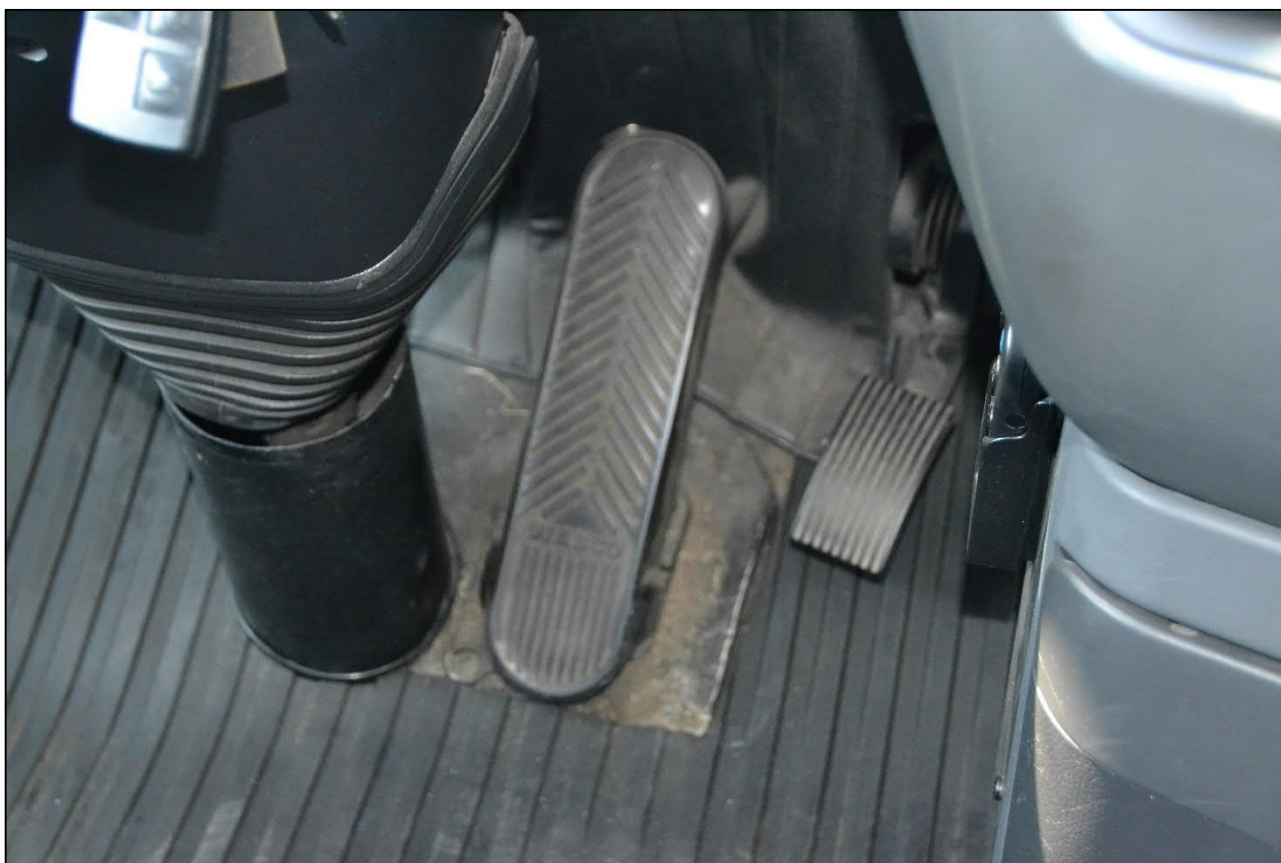
Det fanns ingen kopplingspedal i bussen, då den hade en automatisk växellåda. Bromsen och gaspedalen fanns till höger om styrkolonnen. Gas- och bromspedalen satt fast i golvet med ett gångjärn i den nedre kanten. Avståndet mellan gaspedalen och bromspedalen var sex centimeter vid den nedre kanten. Avståndet mellan bromspedalen och styrkolonnen var fyra centimeter vid den nedre kanten (bild 8).

Bild 8. Pedaler på en buss som motsvarar olycksfordonet. På den vänstra sidan av bromsen finns styrkolonnen. (Bild: OTKES)

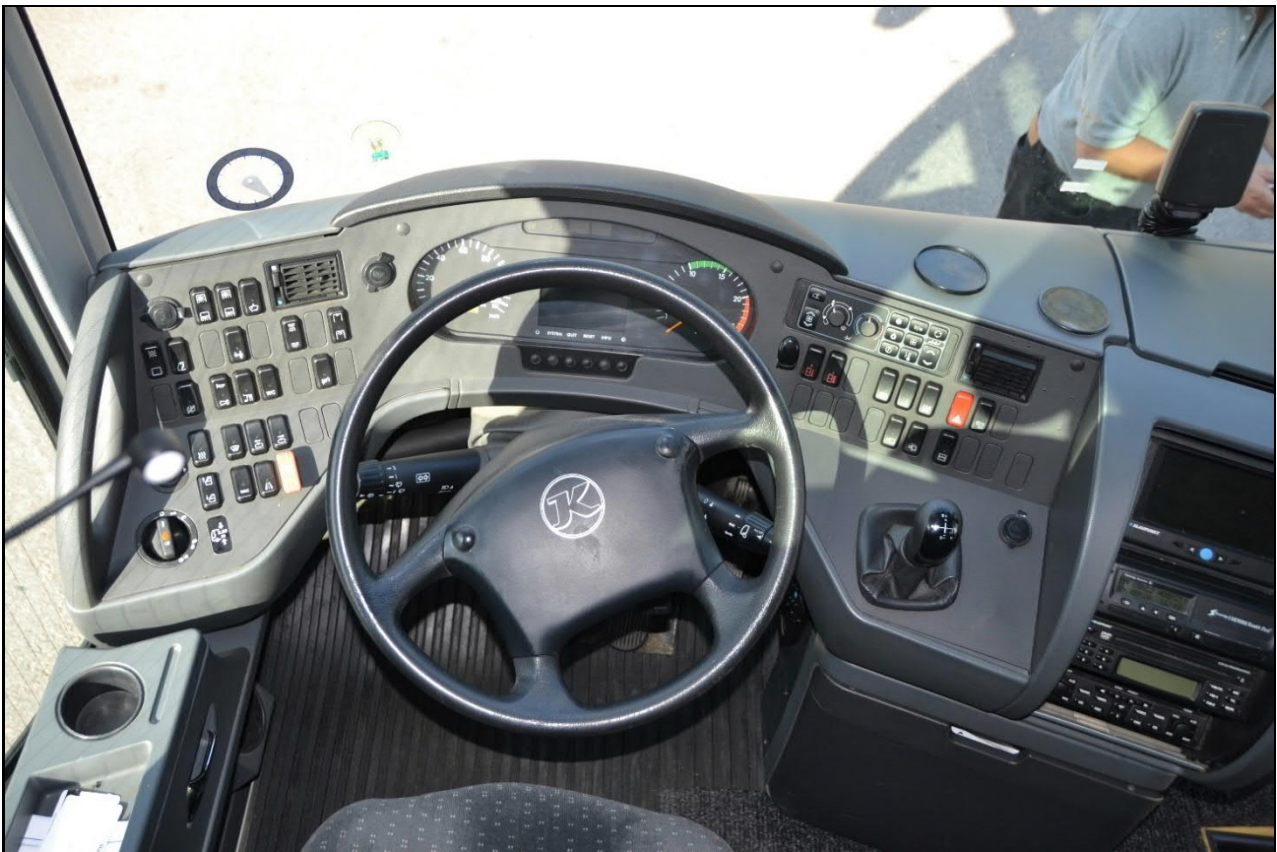
En möjlighet till det misslyckade förfarandet i nödsituationen var att farthållaren lämnade på eller sattes på i misstag. Den gemensamma brytaren för farthållaren och retardern finns på rattstångsbrytaren till höger om styrkolonnen. Ljusbrytarna, vindrutetorkaren och körriktningsvisaren finns i rattstångsbrytaren på vänster sida om styrkolonnen. Farthållaren kopplas på genom att dra rattstångsbrytaren mot sig själv och genom att klicka mot sig själv ökas hastigheten. Genom att trycka framåt kan hastigheten sänkas. Farthållaren kopplas av genom att vända rattstångsbrytaren uppåt. Farthållaren kopplas bort också genom att trycka på bromsen eller använda retardern. Reglaget för farthållaren kan fungera på olika sätt på bussar av samma märke.

Bild 9. Kontrollanordningar på en motsvarande buss. Reglaget för retardern och farthållaren finns på höger sida om ratten. (Bild: OTKES)

Vad gäller manövreringsanordningar finns det en möjlighet av sammanblandning, eftersom chauffören kört främst med bussar av annat märke. På dessa finns farthållaren i rattstångsbrytaren på vänster sida om styrkolonnen eller på ratten och vindrutetorkaren på rattstångsbrytaren på höger sida. Enligt egen utsago använde chauffören dock inte under körningen farthållaren och inte heller den brytare som hindrar att en vald hastighet överstigs. Detta kan konstateras också av färdskrivaren.

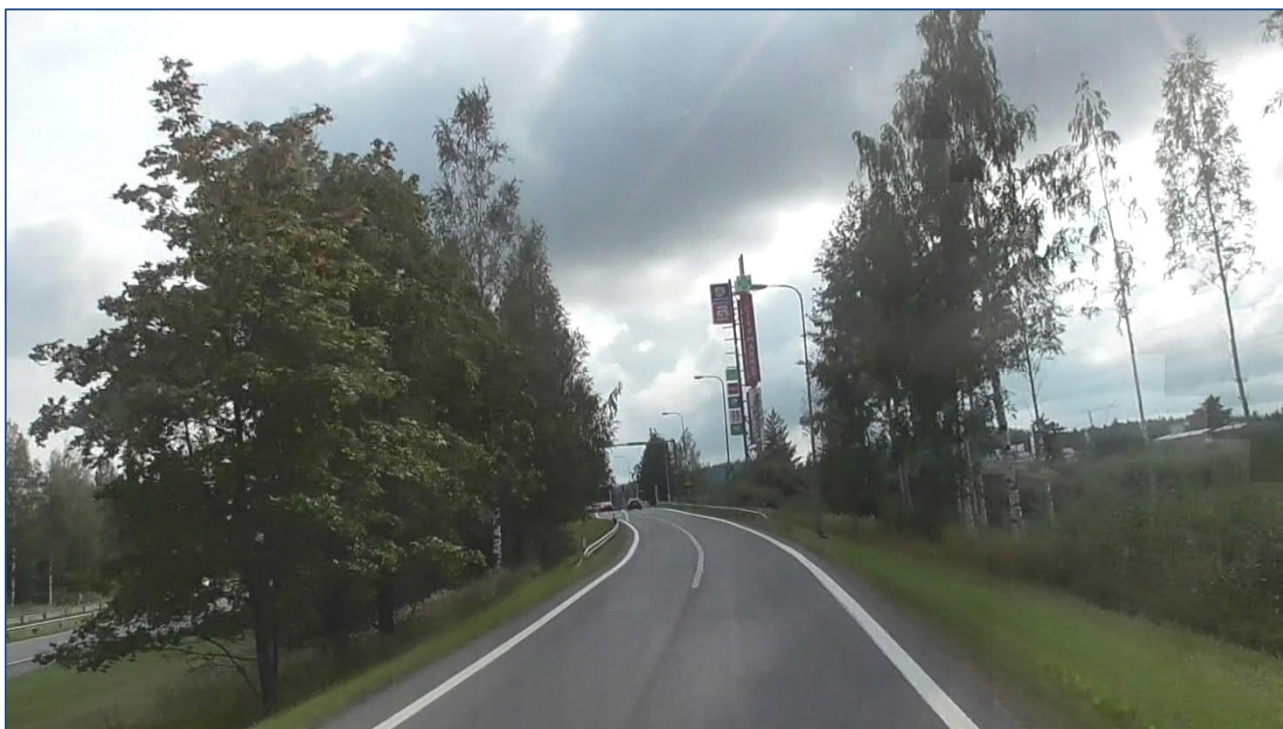
Den anvisning som gällde vid tidpunkten för slutförandet då den nuvarande korsningen färdigställdes år 1995 förutsatte att en stoppsikt som var anpassad efter hastigheten skulle finnas vid varje punkt av rampen. I ett område med en hastighetsbegränsning på 80 km/h innebär detta ett frisiktsområde på 120 meter och i ett område med en hastighetsbegränsning på 100 km/h ett frisiktsområde på 180 meter. Växtbeståndet begränsade sikten, i synnerhet vad gäller filen för svängning till vänster.

Den järnväg som går under bron som leder till höger och bergsskärningen syns inte i något skede vid ingången till korsningen på grund av terrängformerna, och chauffören kunde inte beakta detta då han valde sin körlinje i nödsituationen.

Bild 11. De träd som under årens lopp växt mellan motorvägen och rampen täckte sikten mot korsningen. Avståndet från det plats varifrån bilden tagits till korsningen är 130 meter. Till skillnad från bilden ska det beaktas att chauffören sitter i vänstra kanten av fordonet. Andra bilder från ingången finns i bilaga 1. (Bild: Polisen)
