# Teollisuuspalot Satakunnassa tammikuussa 2017

Y2017-01

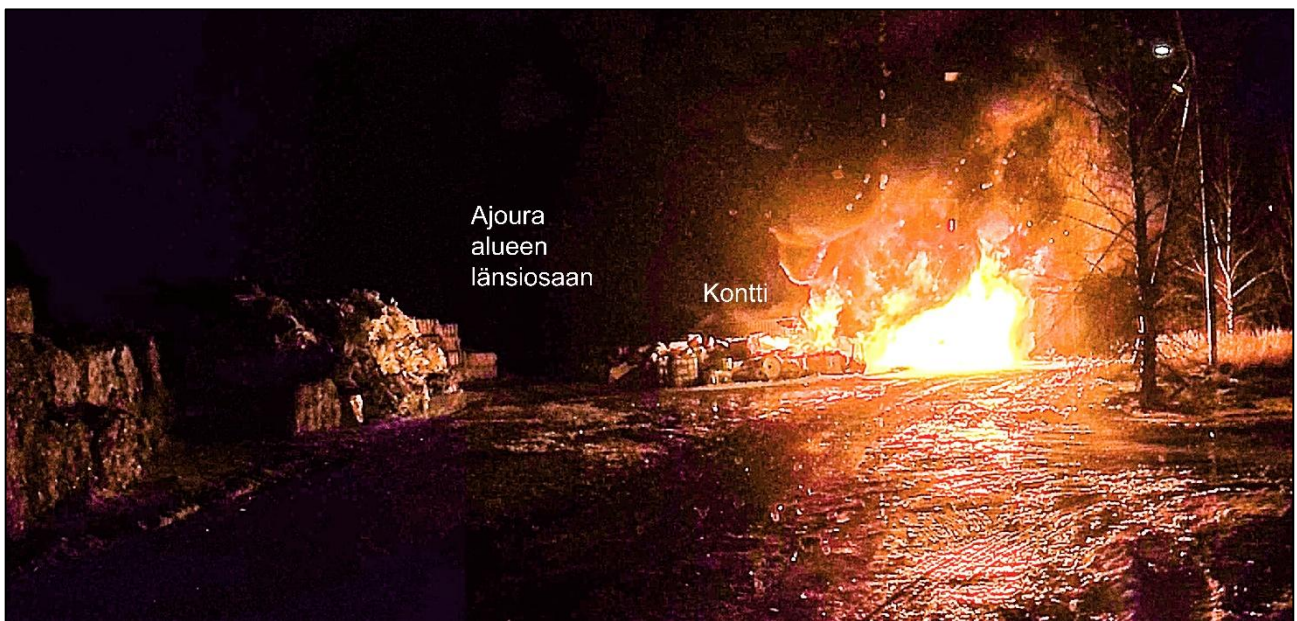
Kuva 2. Tilanne kello 18.20 ensimmäisen yksikön saavuttua tehdasalueelle. Muovikasa paloi Sahatien suunnasta katsottaessa pihalla olleen kontin oikealla puolella. Lähin rakennus oli palopaikan takana. (Kuva: Pomarkun VPK.)

Yksikönjohtaja havaitsi palavan muovikasan vieressä merikontin ja varastorakennuksen. Kontin ja rakennuksen sisällöstä ei ollut tietoa. Palo oli levinnyt viereisen varastorakennuksen kupeessa olleen katoksen seinään. Yksikönjohtaja välitti havaintonsa matkalla olleelle päivystävälle palomestarille P31:lle, joka määräsi yksikölle tehtäväksi palon rajoittamiseen ja palavan varastorakennuksen seinän sammuttamiseen. Yksikkö oli tehnyt raskaan työsuihkun selvitykset, mutta niitä ei käytetty, vaan yksikkö siirtyi kevyiden työsuihkujen käyttöön. Pomarkun säiliöyksikkö RSA543 syötti lisävettä RSA541:lle.

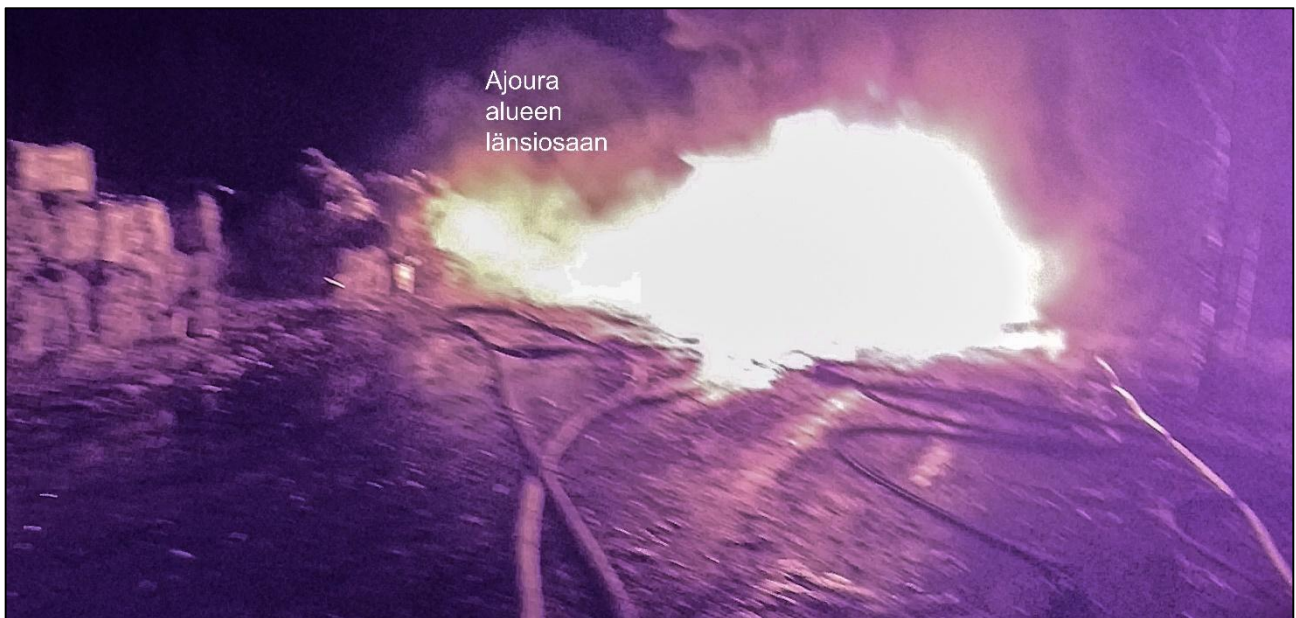
Kuva 3. Tilanne kello 19.00. Pomarkun yksiköiltä on vesi loppunut, ja ne on siirretty taaemmaksi. Ajouran toiselle puolelle varastoidut muovipaalit ovat syttyneet palamaan. (Kuva: Pomarkun VPK.)

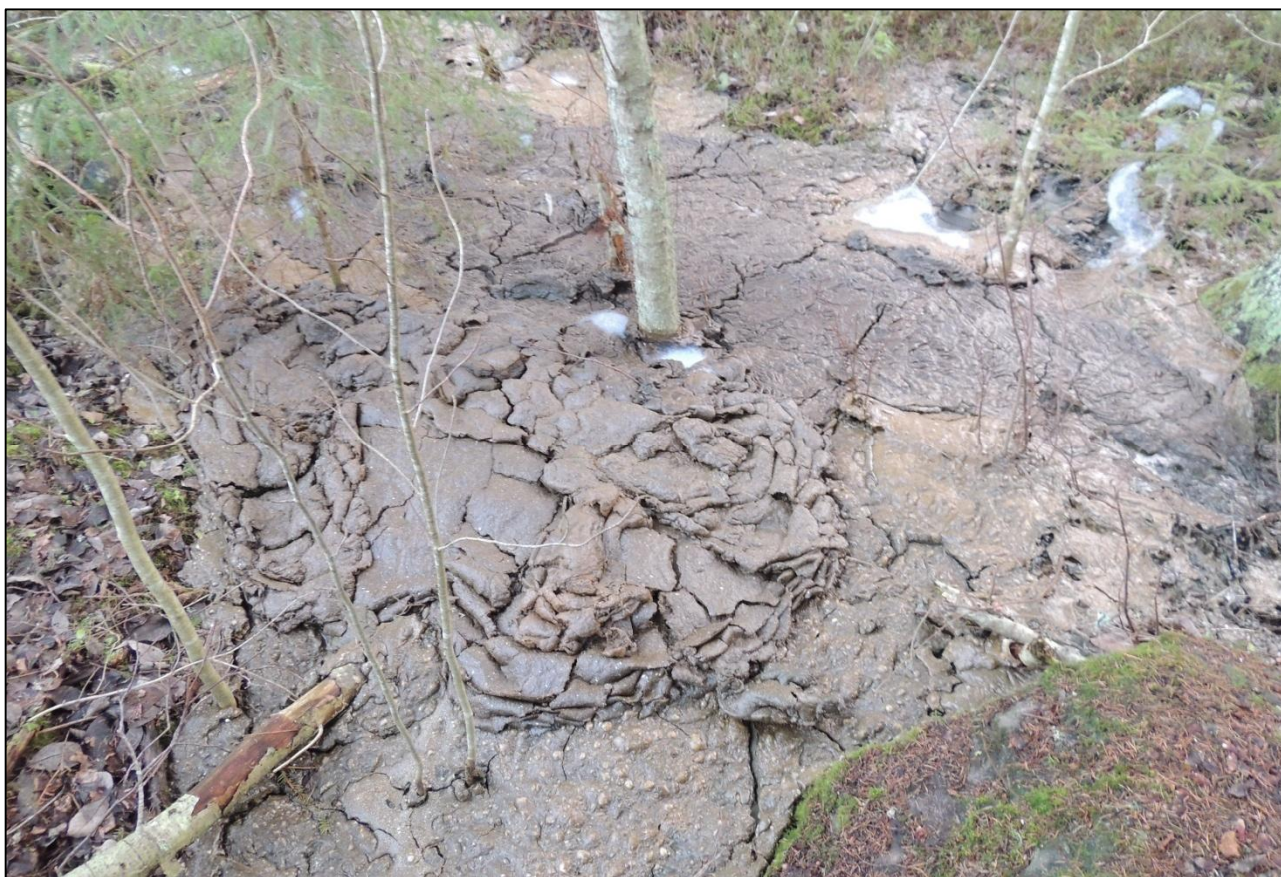
Kuva 8. Sulanutta muovia valui tehdasalueelta viereiseen metsään. (Kuva: OTKES.)

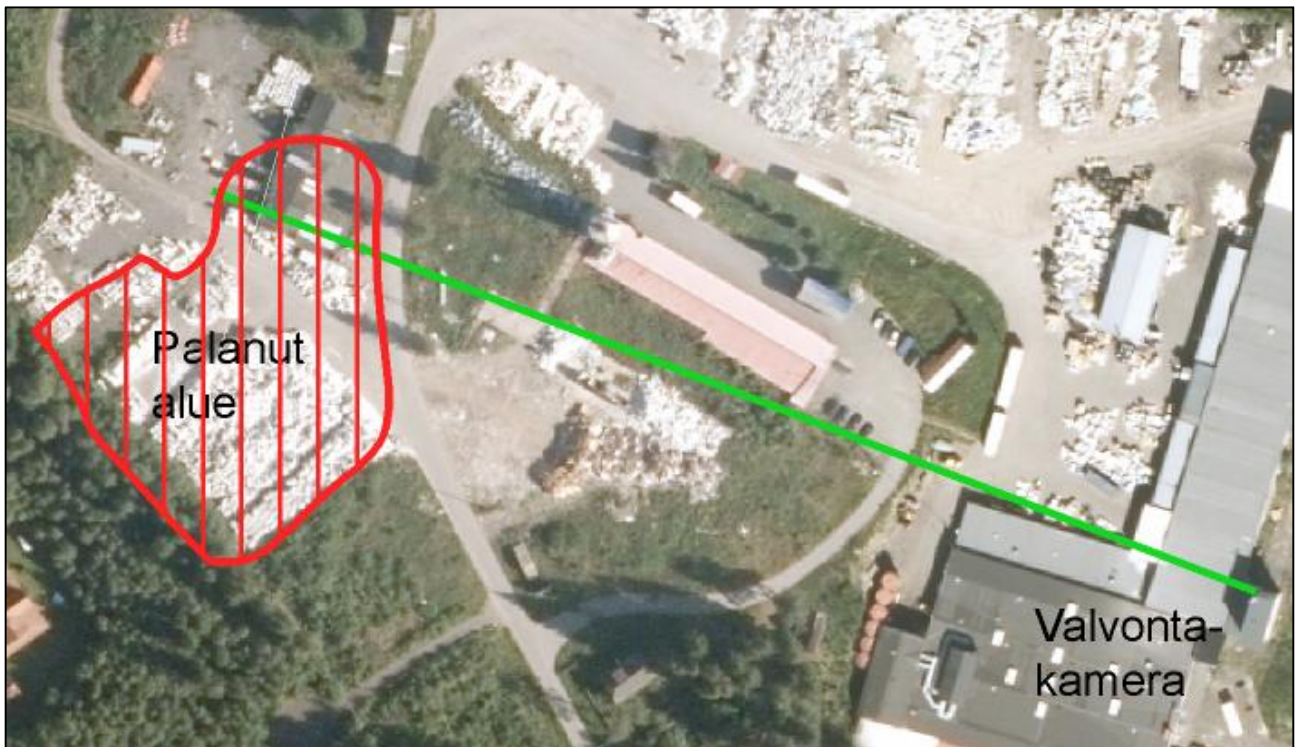
Kuva 11. Tuotantorakennuksen korkeimmassa osassa olleen valvontakameran kuvasta saatiin tarkka suunta syttymispaikkaan. Kuvaan vihreällä merkitty suunta osoittaa suoraan palaneen rakennuksen sivussa olleeseen vaaleakattoiseen katokseen. (Ilmakuva: KTJ/oikeusministeriö/MML. Piirros: OTKES.)

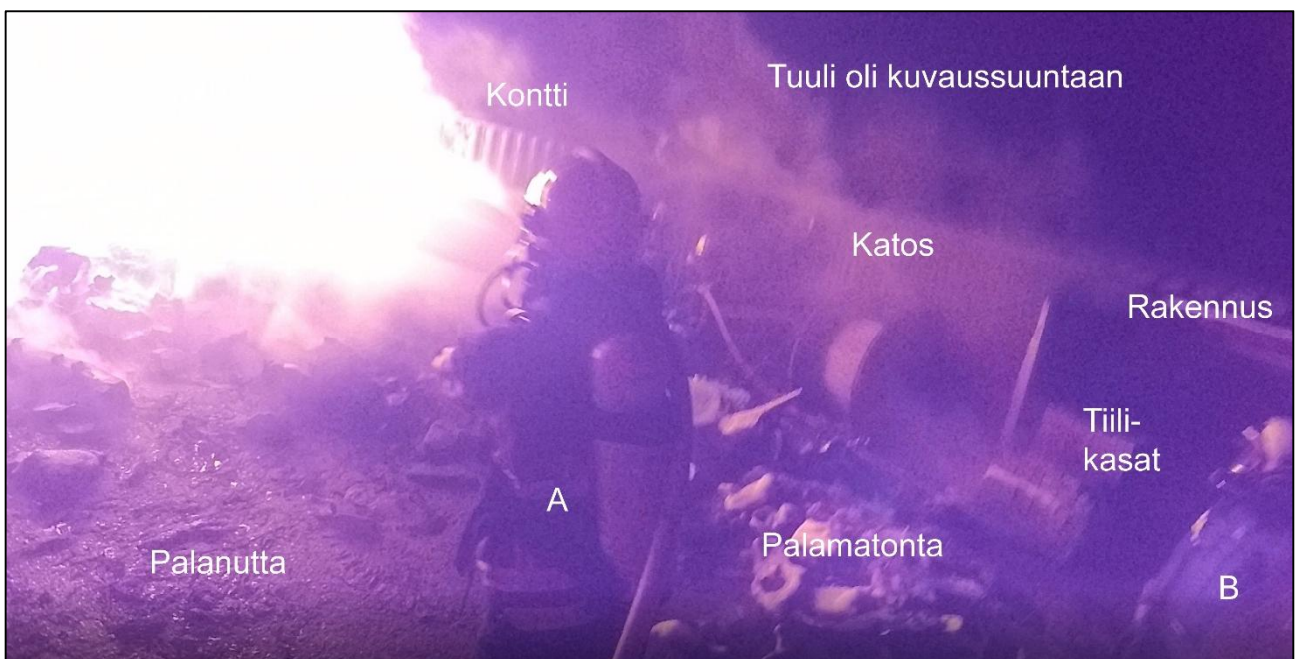
Yksikönjohtajan actionkameran tallenteesta selvisi, että syttymispaikka oli betonipalkein rajatulla alueella.

Kuva 12. Pysäytyskuva yksikönjohtajan actionkameran tallenteesta. Suihkuputkea käyttävän palomiehen A oikealla puolella oleva tavara on palamatonta. Hänen edessä vasemmalla olevalta alueelta on tavara palanut jo pois. Tallenteesta selviää, että oikeanpuoleinen palomies B kuvan oikeassa reunassa seisoo maassa olleen betonipalkin päällä. (Kuva: Pomarkun VPK.)

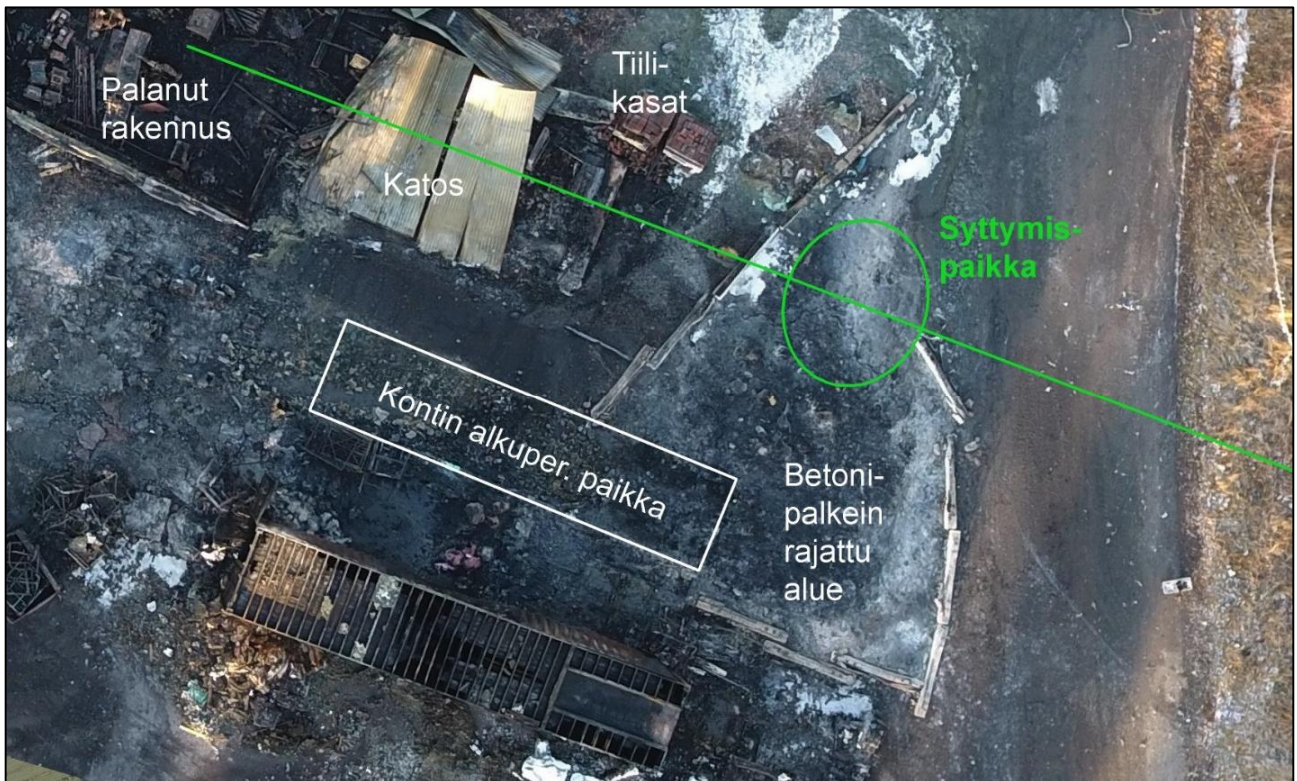
Kuva 13. Yhdistämällä kuvien 10 ja 11 tieto saadaan syttymispaikaksi betonipalkein rajatulle alueelle johtava kulkuaukko. (Ilmakuva: poliisi. Piirros: OTKES.)

Kuvaan 12 on merkitty kuvien 10 ja 11 perusteella määritetty syttymispaikka. Syttymispaikka on sama paikka, johon kärynneen skipperin sisältö kaadettiin.

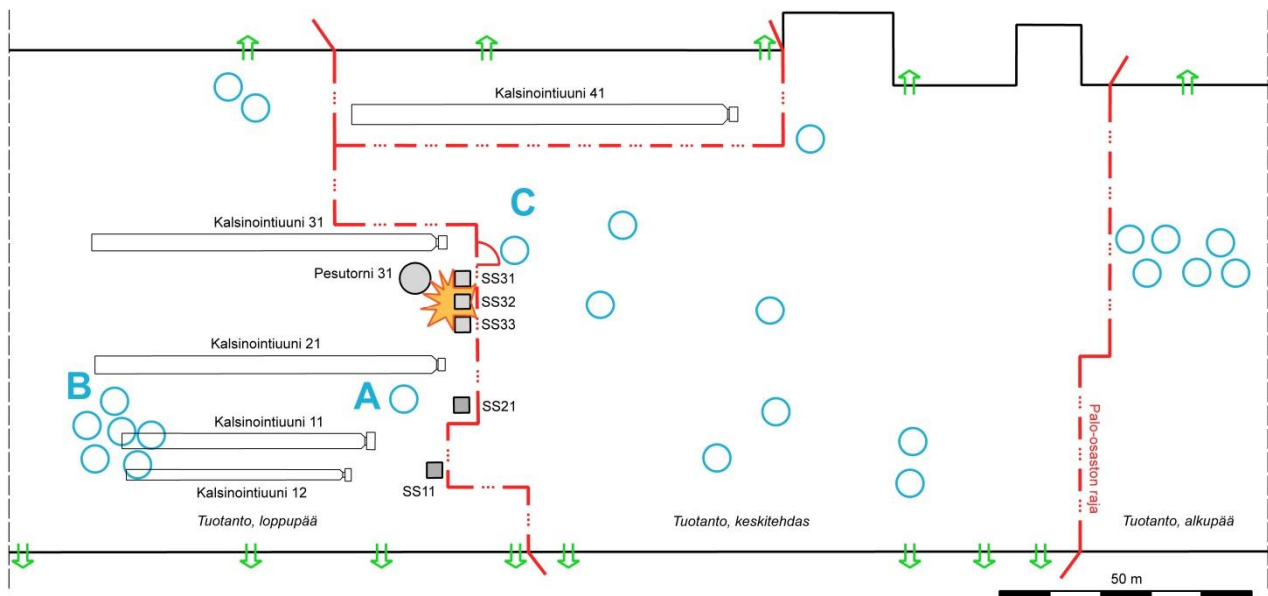
Kuva 15. Kuvassa on tehdasrakennuksen keskiosa. Rakennus on tältä osin 3–5 kerrosta korkea. Tulipalo havaittiin tuotannon loppupäässä sähkösuotimen 32 lähistöllä. Tuotantotiloissa olleiden henkilöiden sijainnit on merkitty sinisellä. Tulipalon ensimmäisenä havainnut suotimenhoitaja on merkitty kirjaimella A, vuorotyönjohtaja kirjaimella B ja toisena hätäilmoituksen tehnyt sähköasentaja kirjaimella C. (Kuva: OTKES)

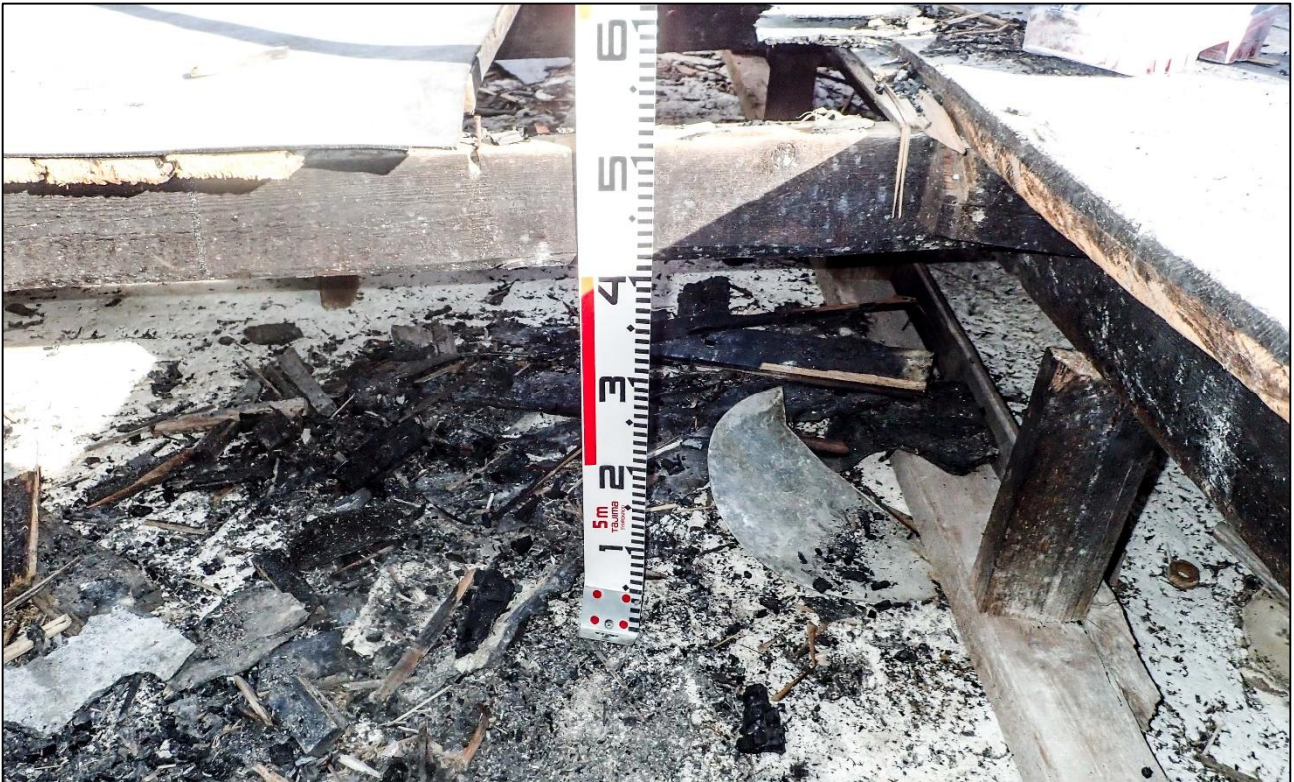
Vesikattona oli suuressa osaa vaurioitunutta aluetta kantavan yläpohjan päälle palavasta materiaalista rakennettu ontelorakenne, jonka päällä vesieristeenä oli muovikermi. Vesikatolle oli tehty palokatkoja.

Kuva 19. Vesikattona oli betonisen yläpohjan päälle palavasta materiaalista rakennettu ontelon rakenne. Vesieristeenä oli kermi. (Kuva: OTKES.)

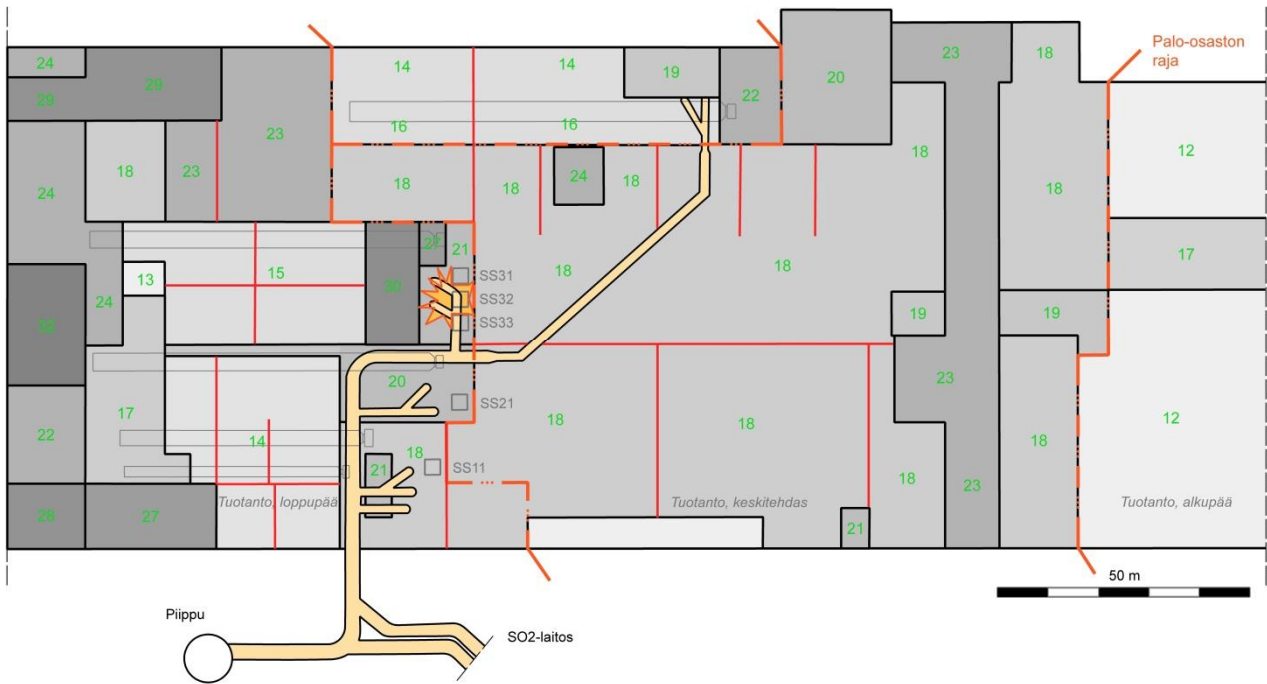
Kuva 20. Vesikatolla samalla tasolla olleita alueita oli jaettu osiin palokatkoilla<sup>25</sup> (punaiset viivat). Katon osan korkeus on merkitty vihreällä. Palavasta materiaalista tehty prosessikaasuputki levitti palon minuuteissa palokatkojen ja eri korkuisten katon osien yli laajalle alueelle. (Kuva: OTKES.)

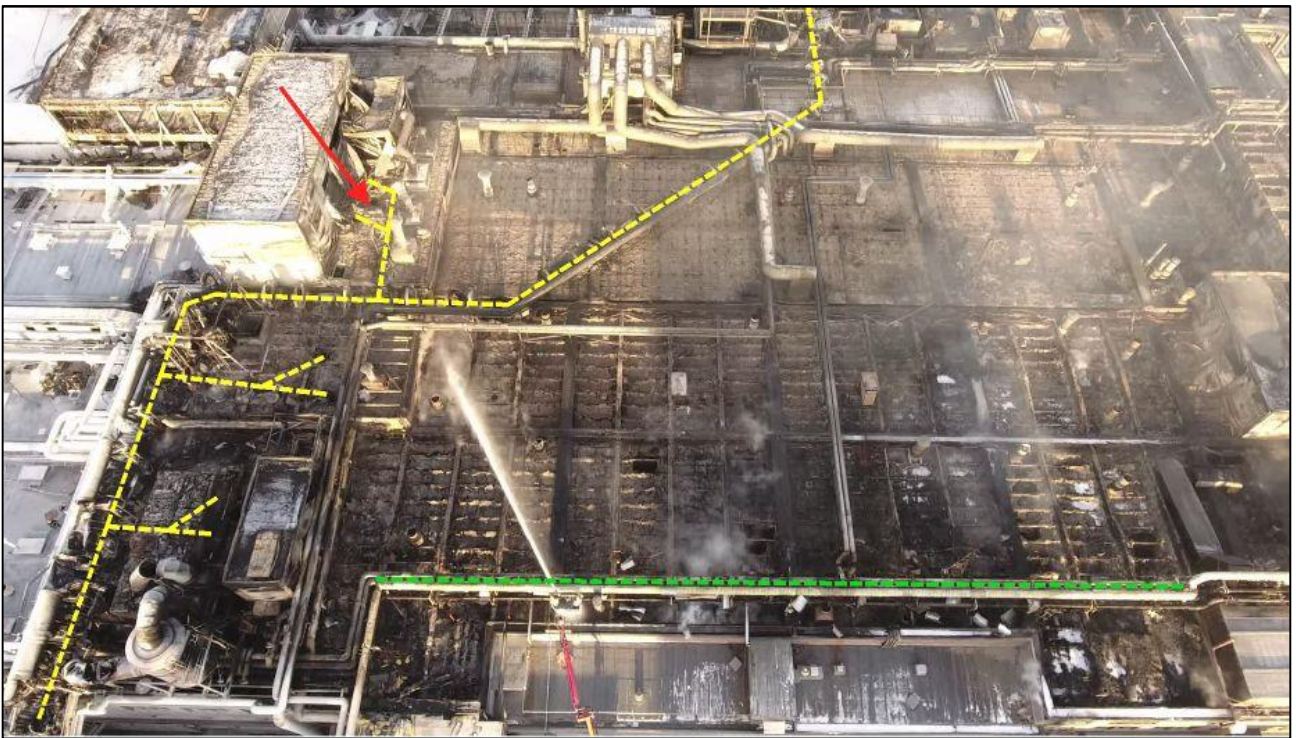
Katon kaakkoislaidalla oli rakennuksen suuntainen, polyuretaanilla eristetty kaukolämpöputki, jonka eriste syttyi myöhemmin palamaan.

Kuva 21. Palanut prosessikaasuputki on merkitty kuvaan keltaisella katkoviivalla ja syttymisalue punaisella nuolella. Myöhemmin palanut polyuretaanieristeinen kaukolämpöputki on merkitty vihreällä katkoviivalla. (Kuva: poliisi. Piirrosmerkinnät: OTKES.)

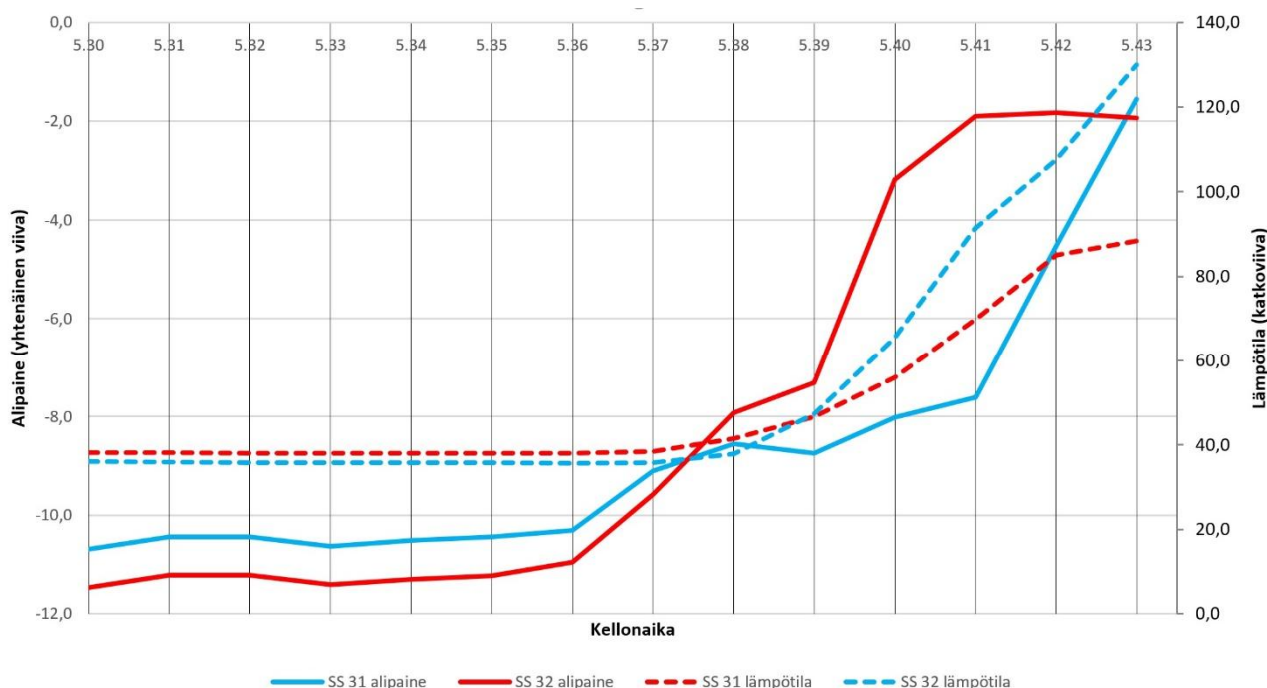
Tallenteiden mukaan esimerkiksi alipaine<sup>33</sup> pesutorni 31:ssä oli alkanut laskea kello 5.36.00 ja kaikissa kolmessa sähkösuotimessa 31–33 kello 5.37.00. Suotimien jälkeen olleiden puhaltimien kohdalla prosessikaasun lämpötila oli alkanut nousta kello 5.38.00. Kello 5.39.00 kaikkien kolmen sähkösuotimen toisiojännite oli alkanut laskea.

Kuva 23. Sähkösuotimien 31 ja 32 alipaine ja lämpötila. Paineessa on nähtävissä muutos kello 5.37.00 ja lämpötiloissa kello 5.38.00. (Kuva: OTKES.)
