Tutkintaselostus

1/1993

Räjähdysonnettomuus Oy Forcit Ab:n tehtaalla Hangossa 7.6.1993

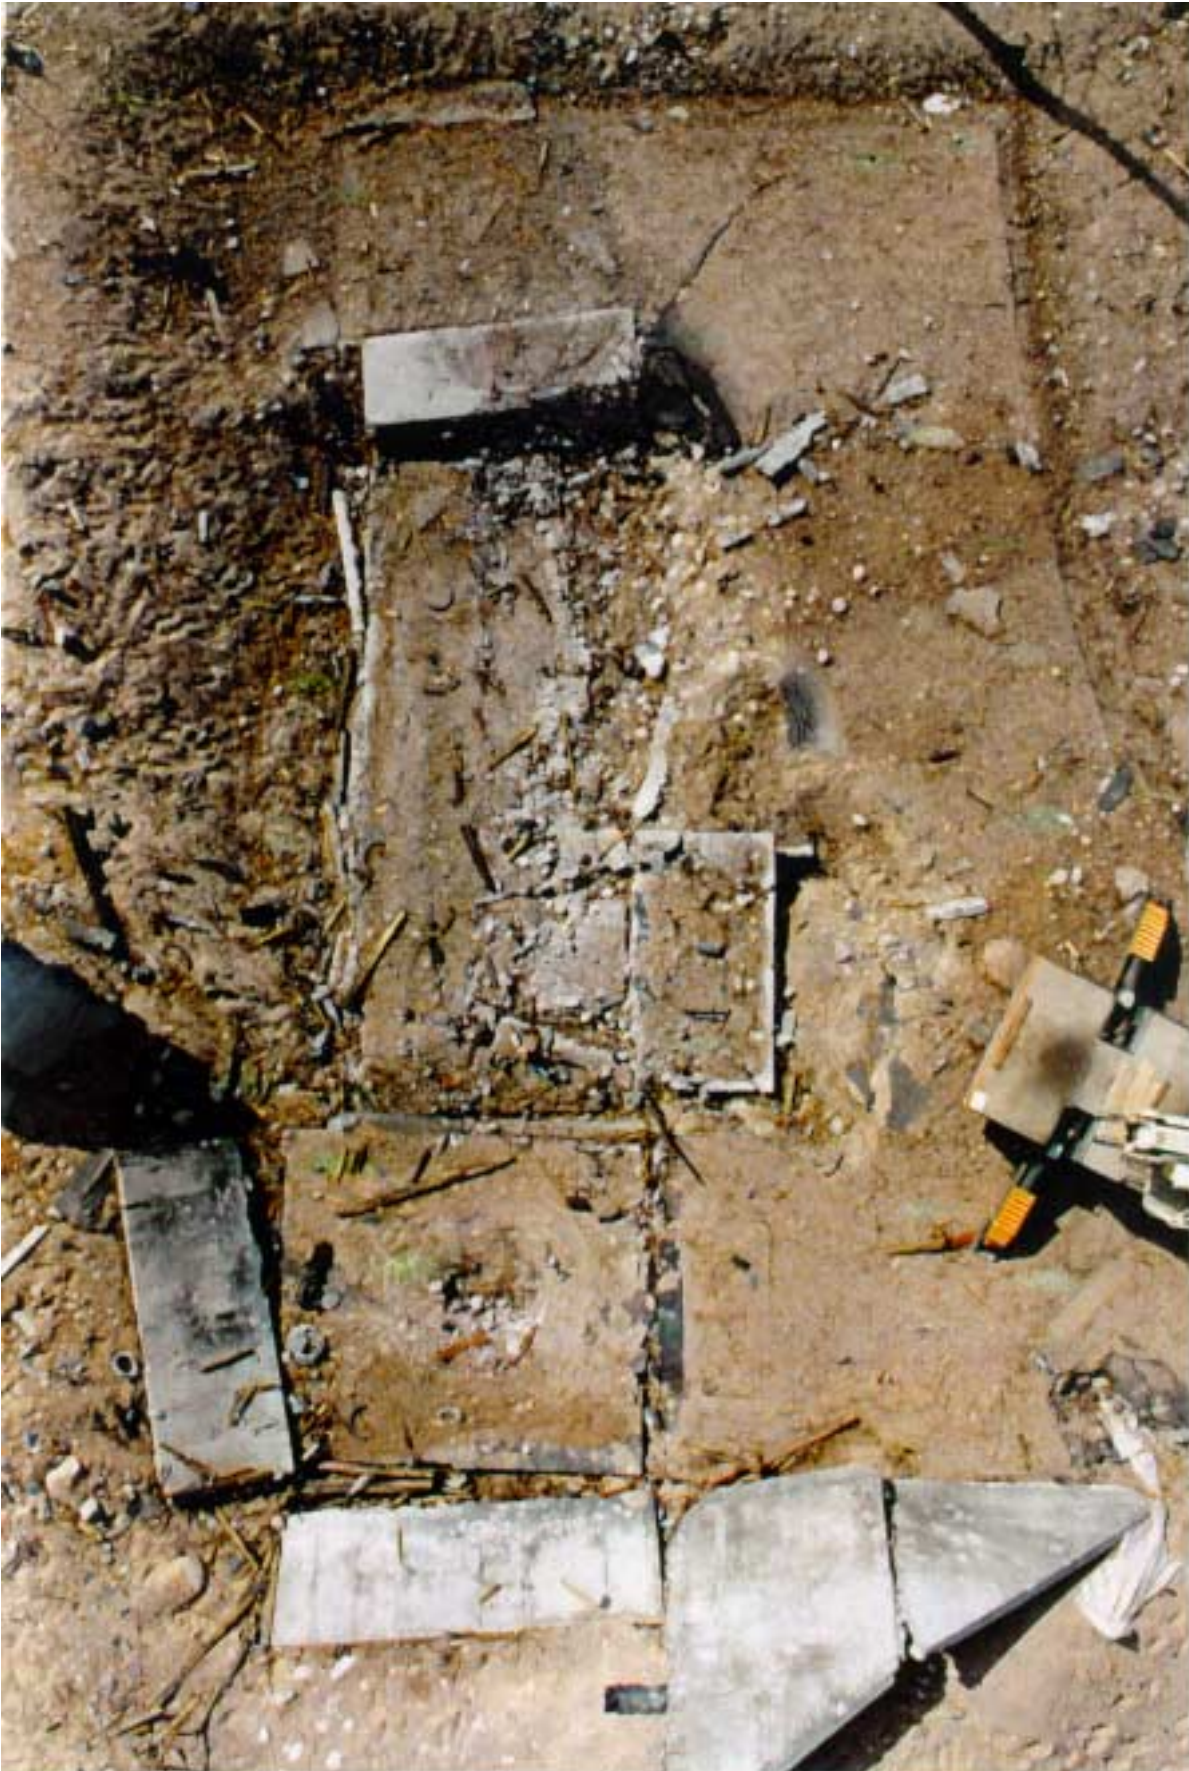
Tuhoutunut jälkikäsitteilylaitos. Kuvan alaosassa nostolava-auton takaosa.

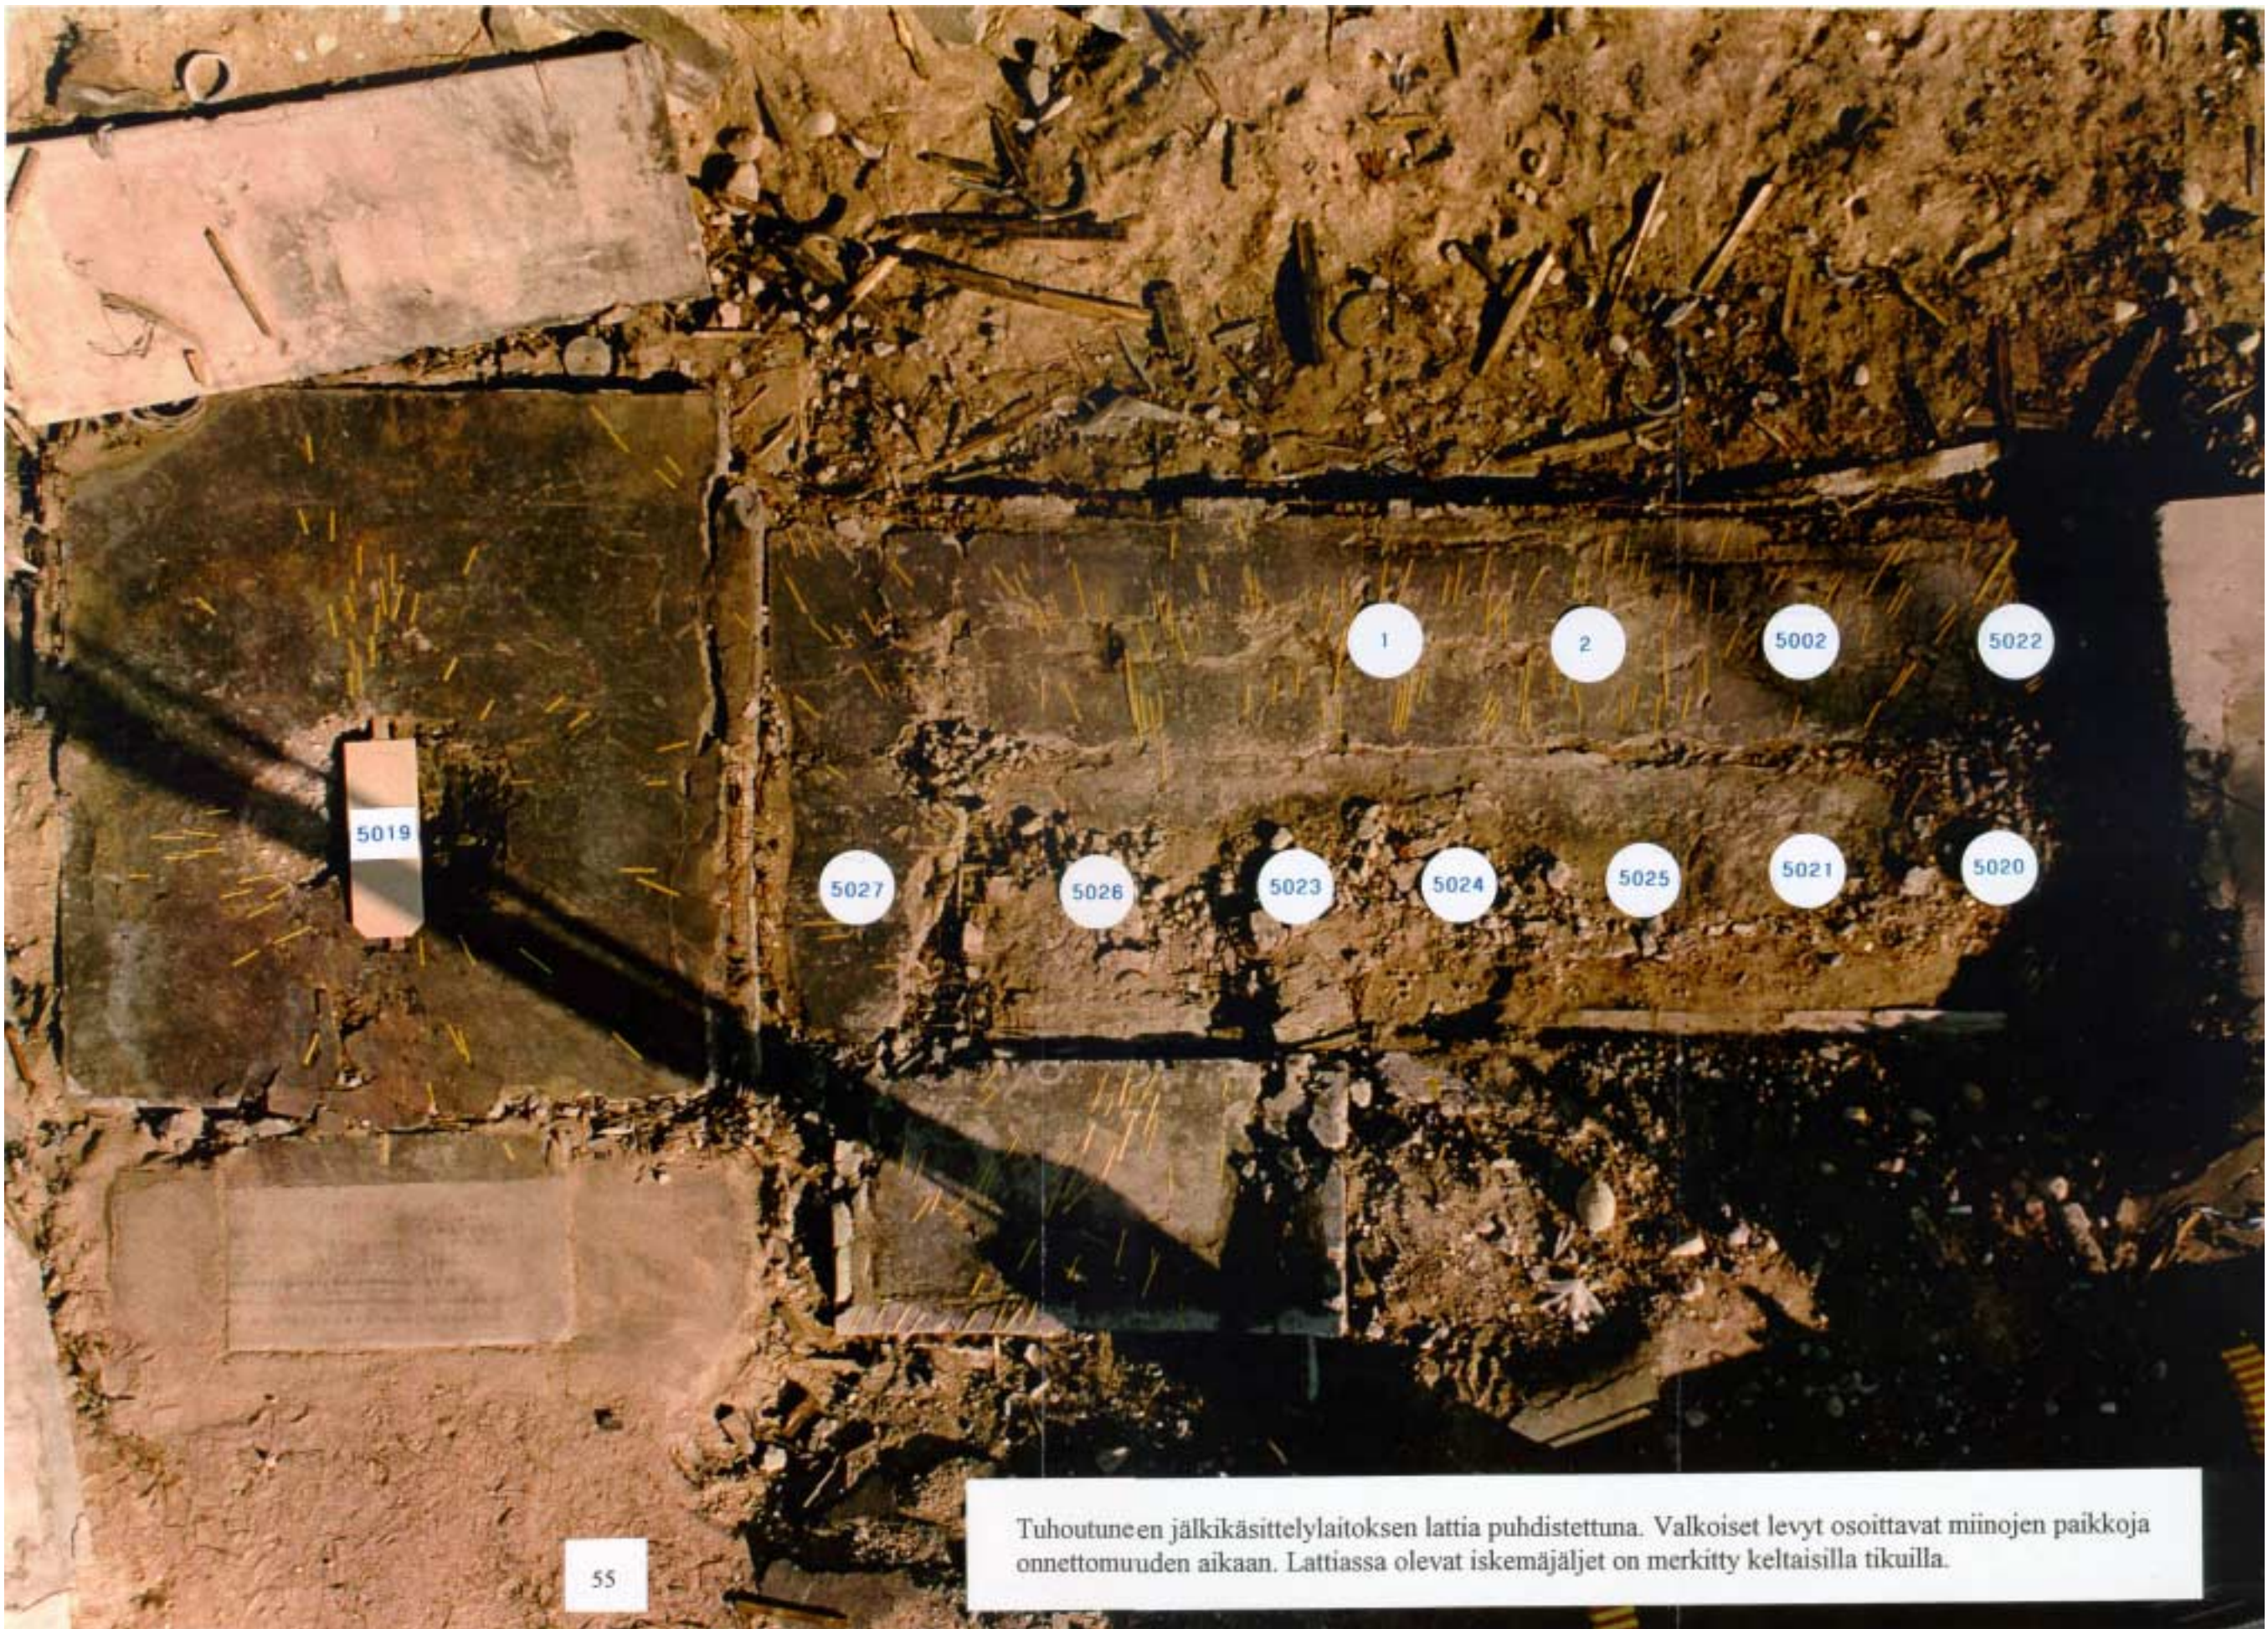
Tuhoutuneen jälkikäsittelylaitoksen lattia puhdistettuna. Valkoiset levyt osoittavat miinojen paikkoja onnettomuuden aikaan. Lattiassa olevat iskemäjäljet on merkitty keltaisilla tikuilla.

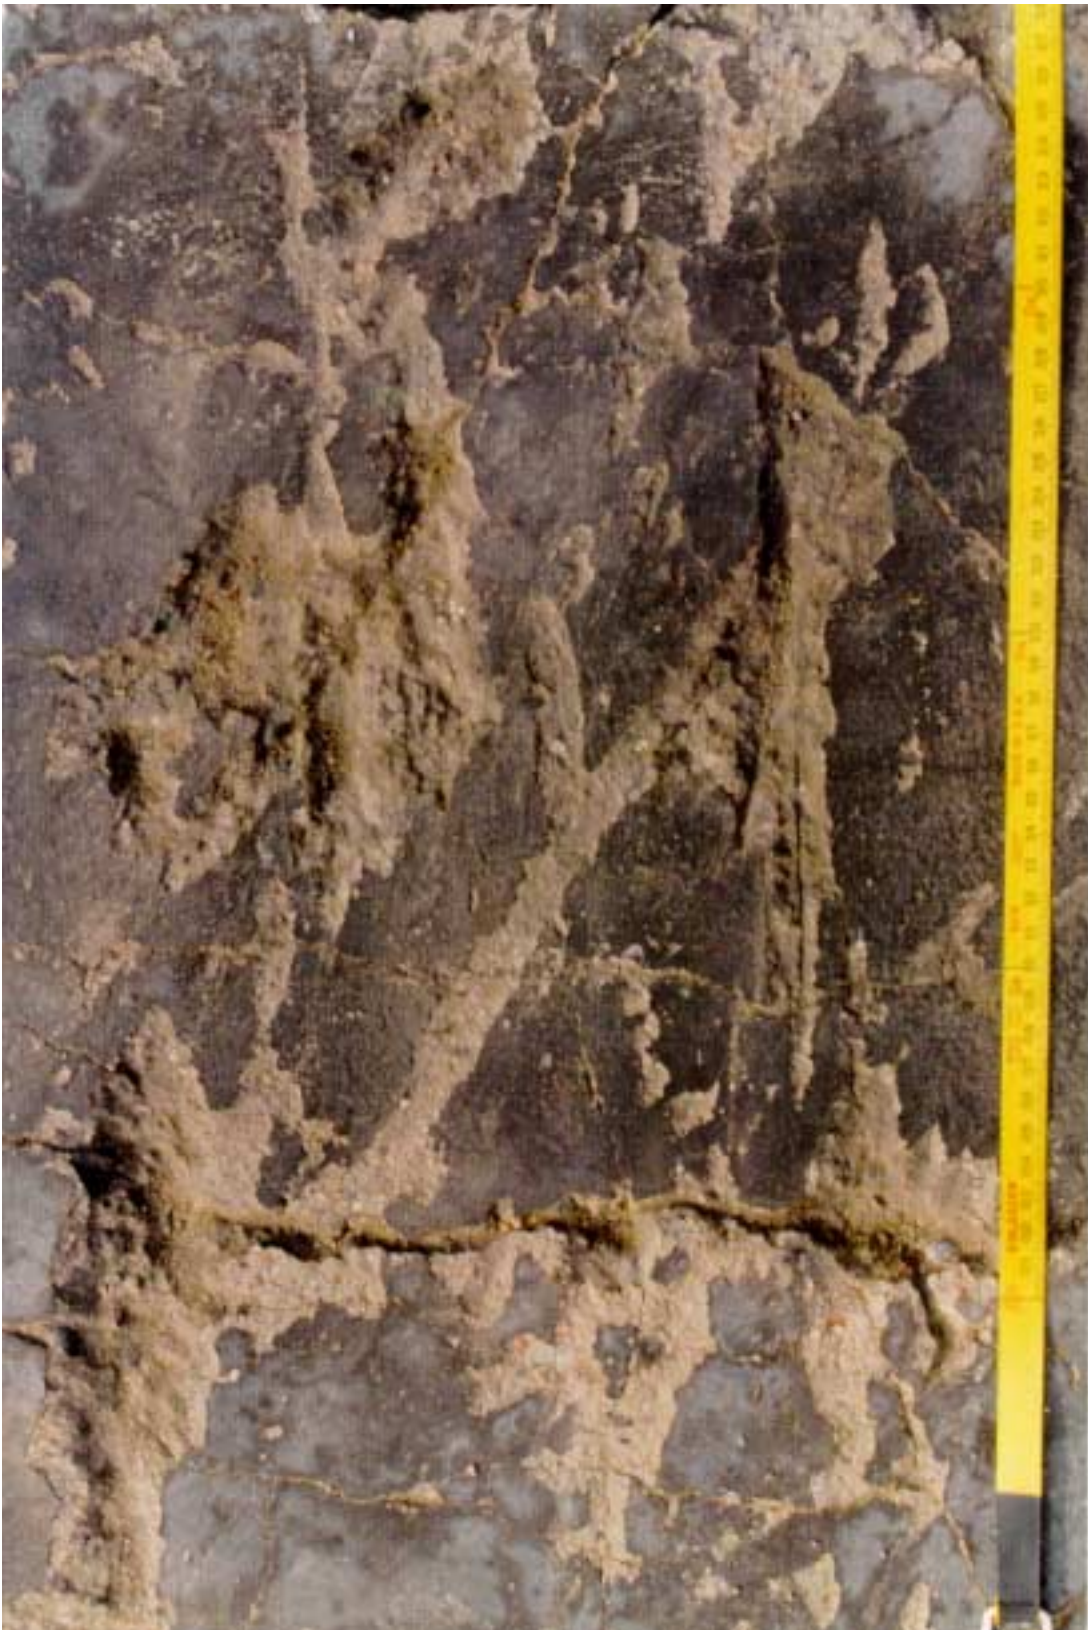
Lähikuva tuhoutuneen jälkikäsitteilylaitoksen lattiassa olevista iskemäjäljistä.

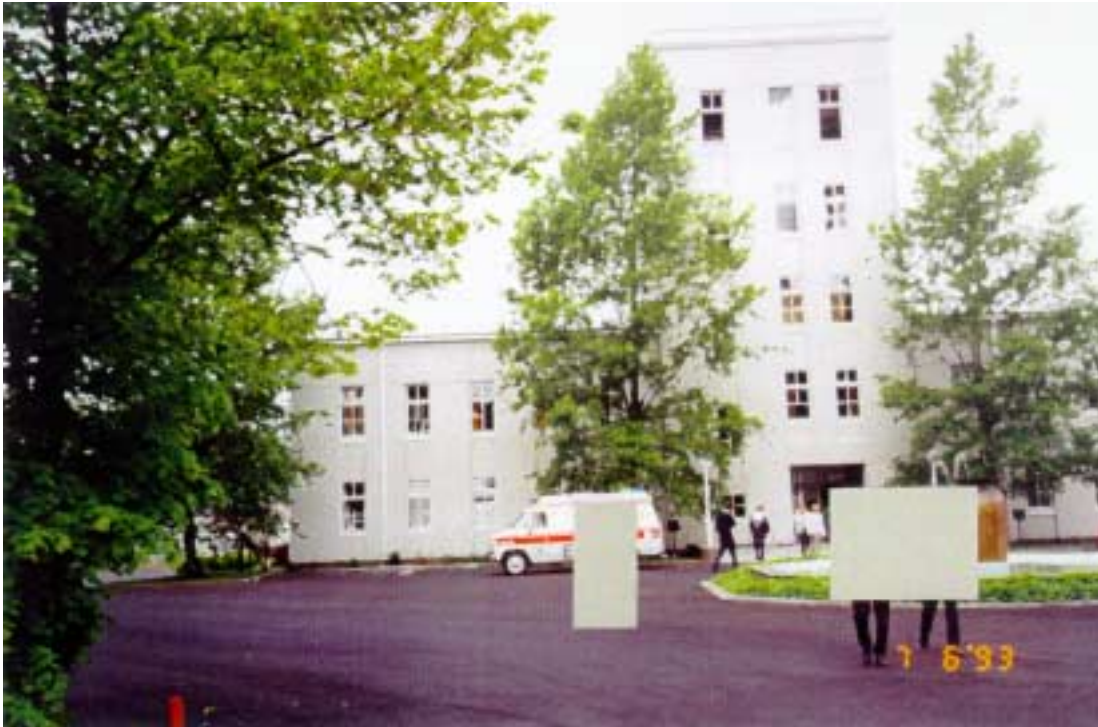
Ikkunavaurioita päärakennuksessa

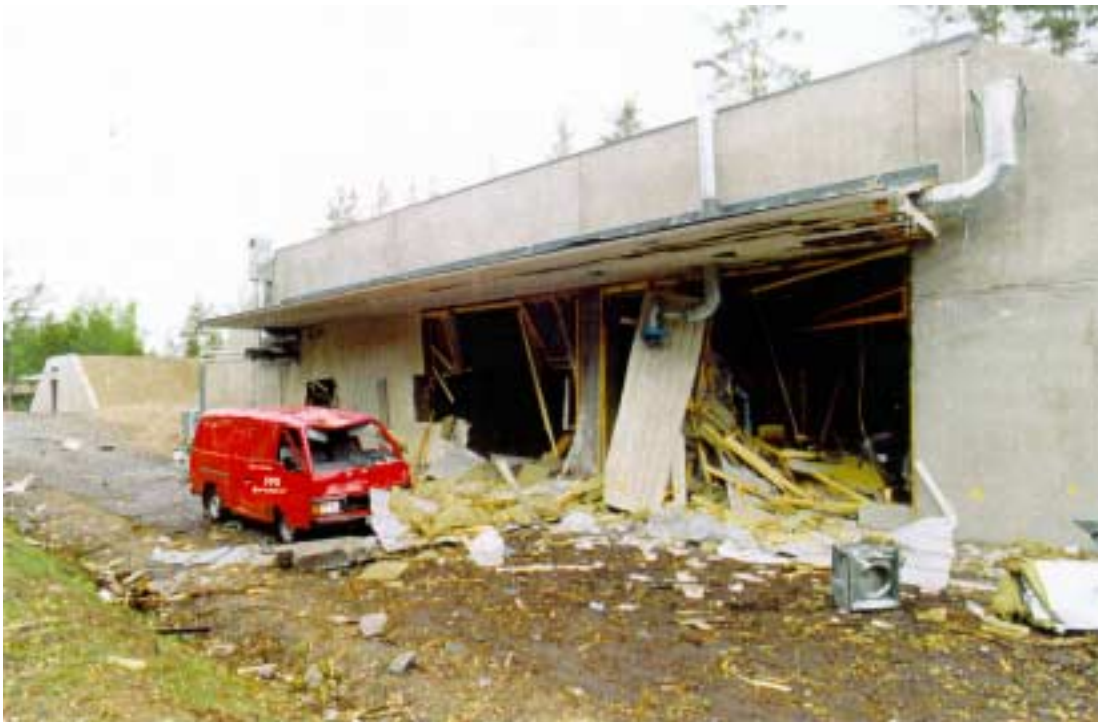
FPX-yksikön sekoittamo onnettomuuden jälkeen

FPX-yksikön suhteellisen kevytrakenteinen jälkikäsitteilylaitos (rakennus 93) tuhoutui täysin. Sekoittamo (rakennus 92) kärsi painevaurioita kevyen etuseinän murskautuessa, mutta laitteisto ei sanottavasti vaurioitunut. Ohjaamo (rakennus 91) ei vaurioitunut.

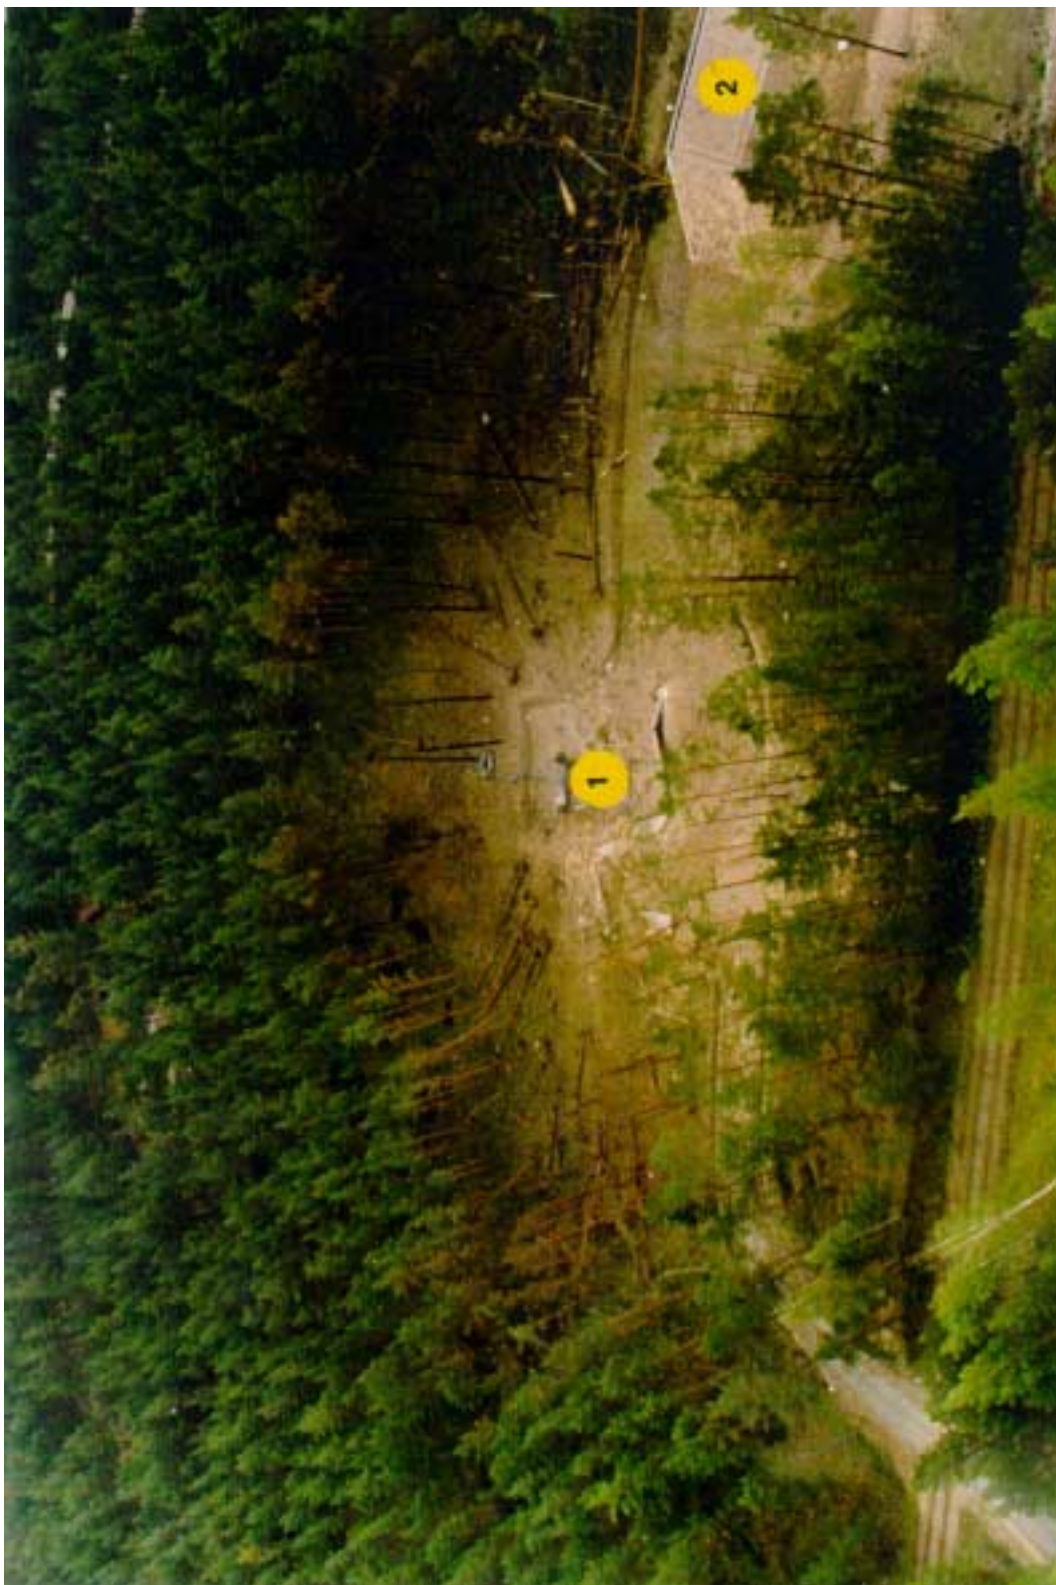
Räjähdyksen aiheuttama palokuvio. Nro 1 osoittaa jälkikäsitteilylaitoksen paikan, nro 2 osoittaa sekoittamon maavallin. Kuvan alareunassa tehtaan pistoraide.

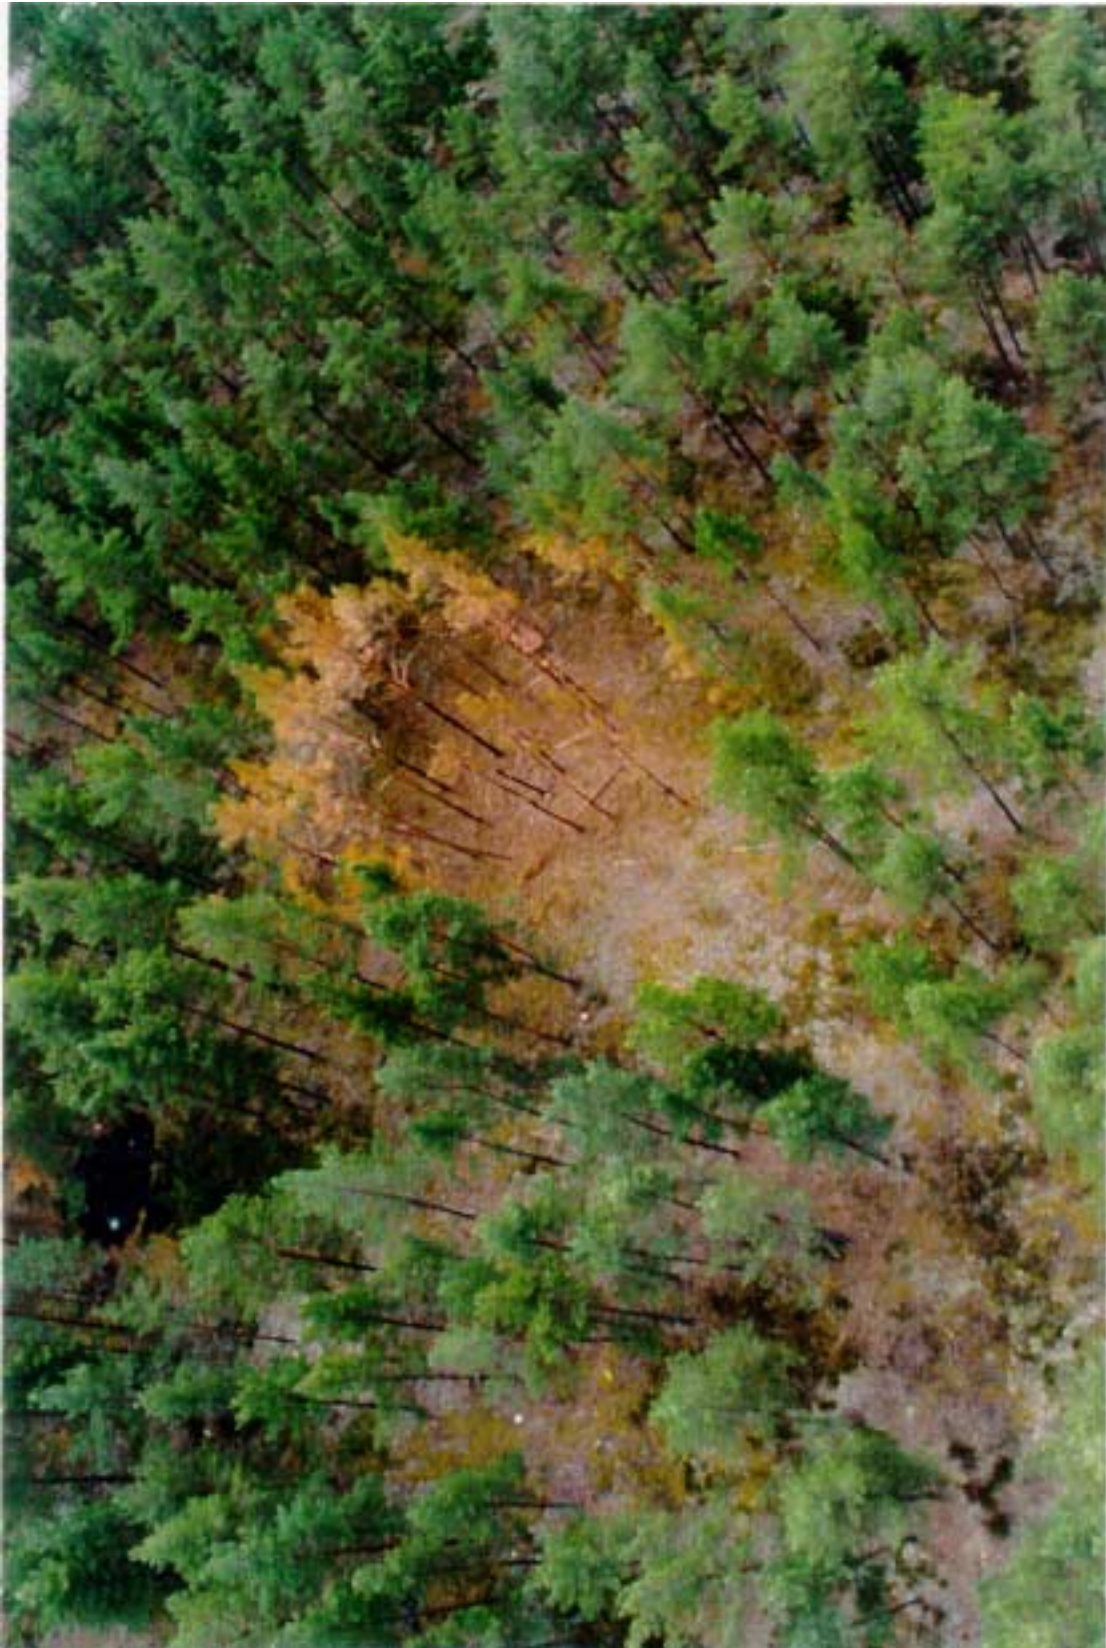
Ilmaräjähdyksen metsässä 400 m etäisyydellä tuhoutuneesta jälkikäsitellylaitoksesta.

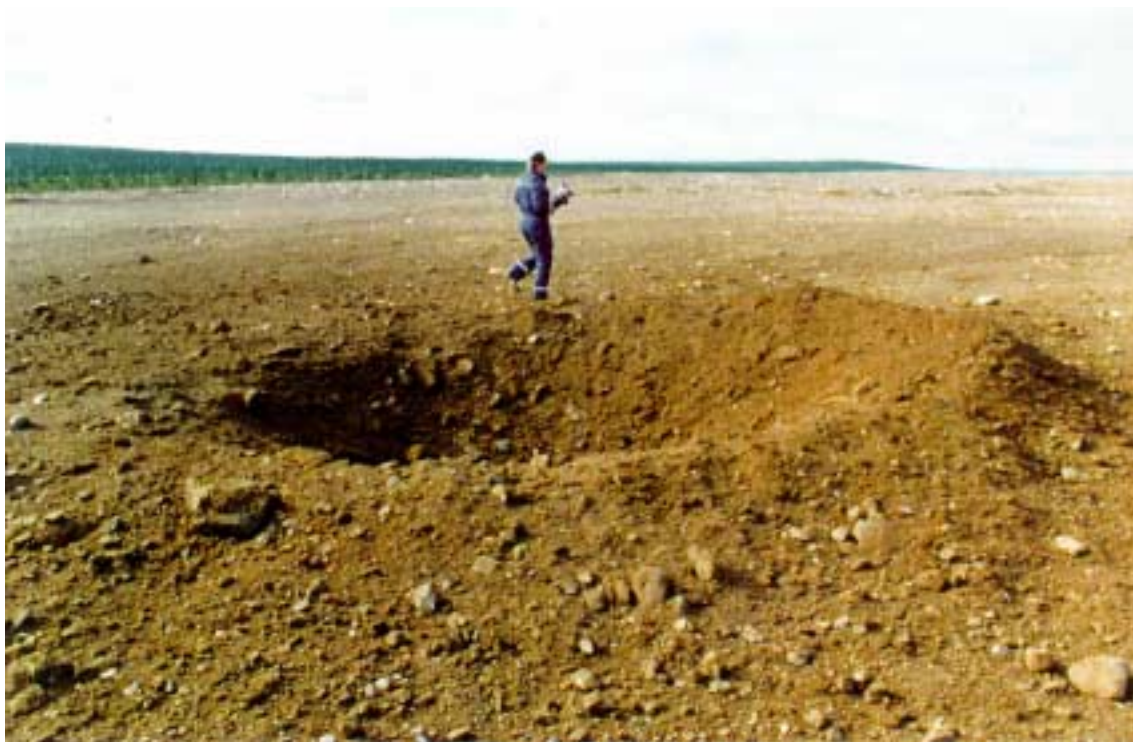
Räjähdyvälityskokeen aiheuttama kraateri. Kokeessa räjäytettiin yksi kuormalavalla ollut miina. Kraaterin halkaisija on 5,1 m ja syvyys 1,15 m.

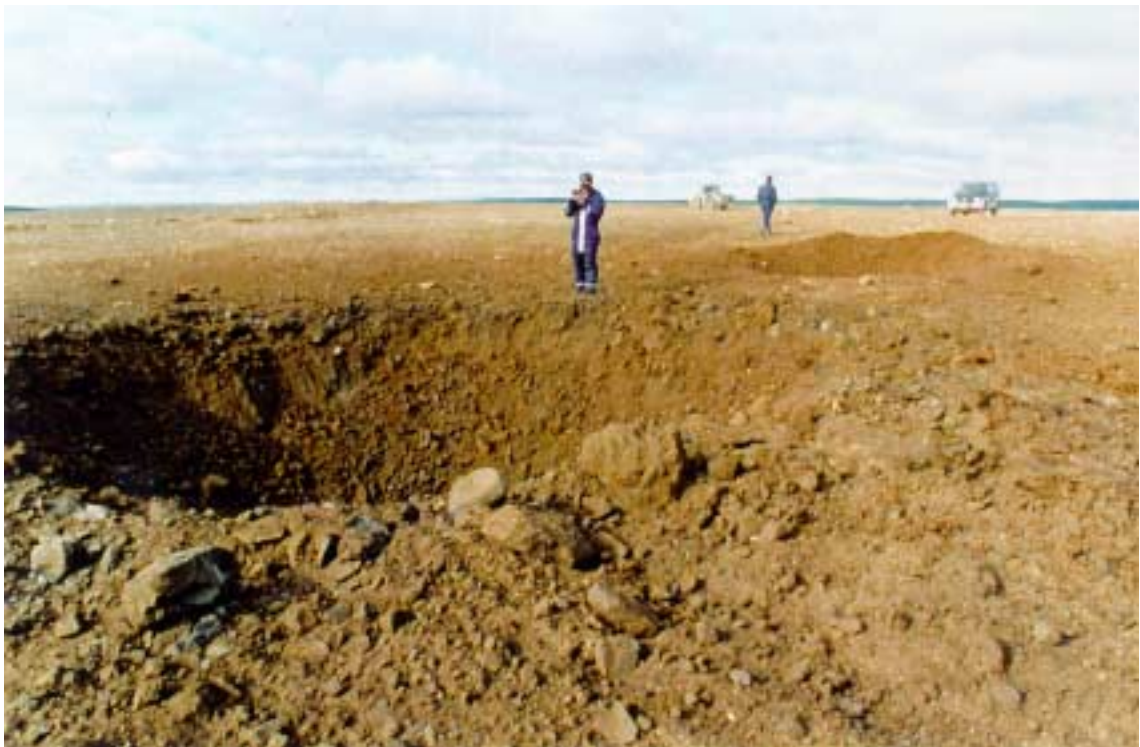
Räjähdyvälityskokeen aiheuttama kraateri. Kokeessa oli kaksi miinaa kuljetusalustallaan. Kraaterin halkaisija on 7,5 m ja syvyys 1,9 m.

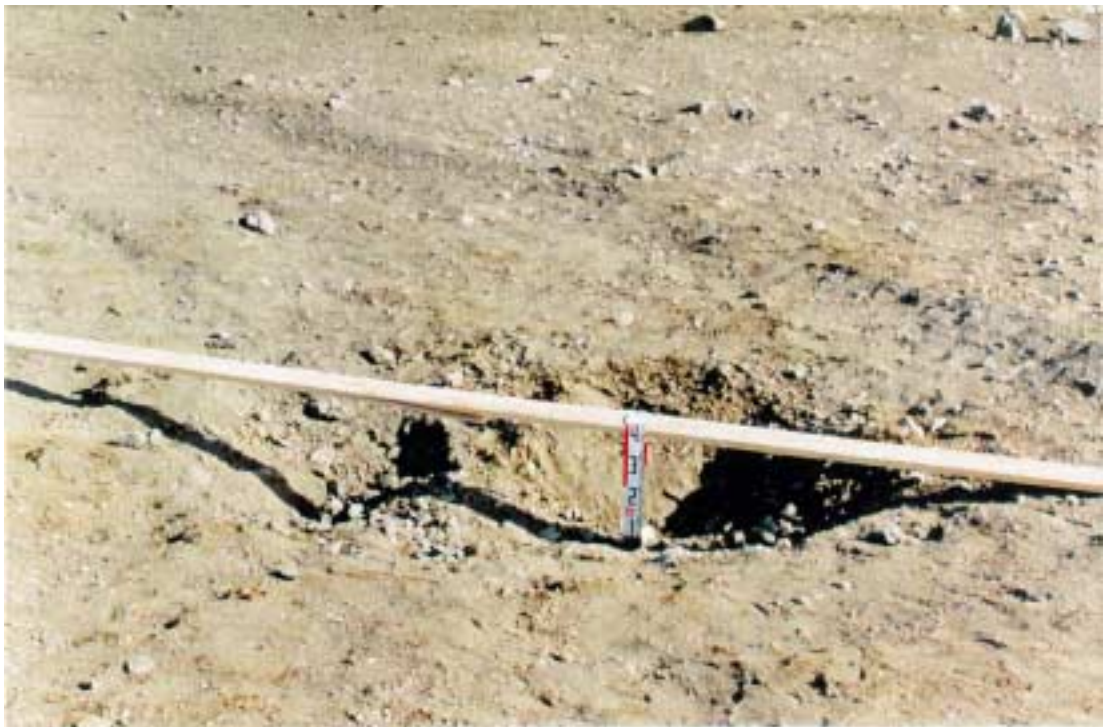
Räjähdyvälityskokeen aiheuttamat painaumat. Kokeessa oli kaksi miinaa pystyssä telineellä. Erillisten painaumien halkaisijat ovat 1,0 m ja 1,2 m ja syvyydet 0,4 m ja 0,42 m.

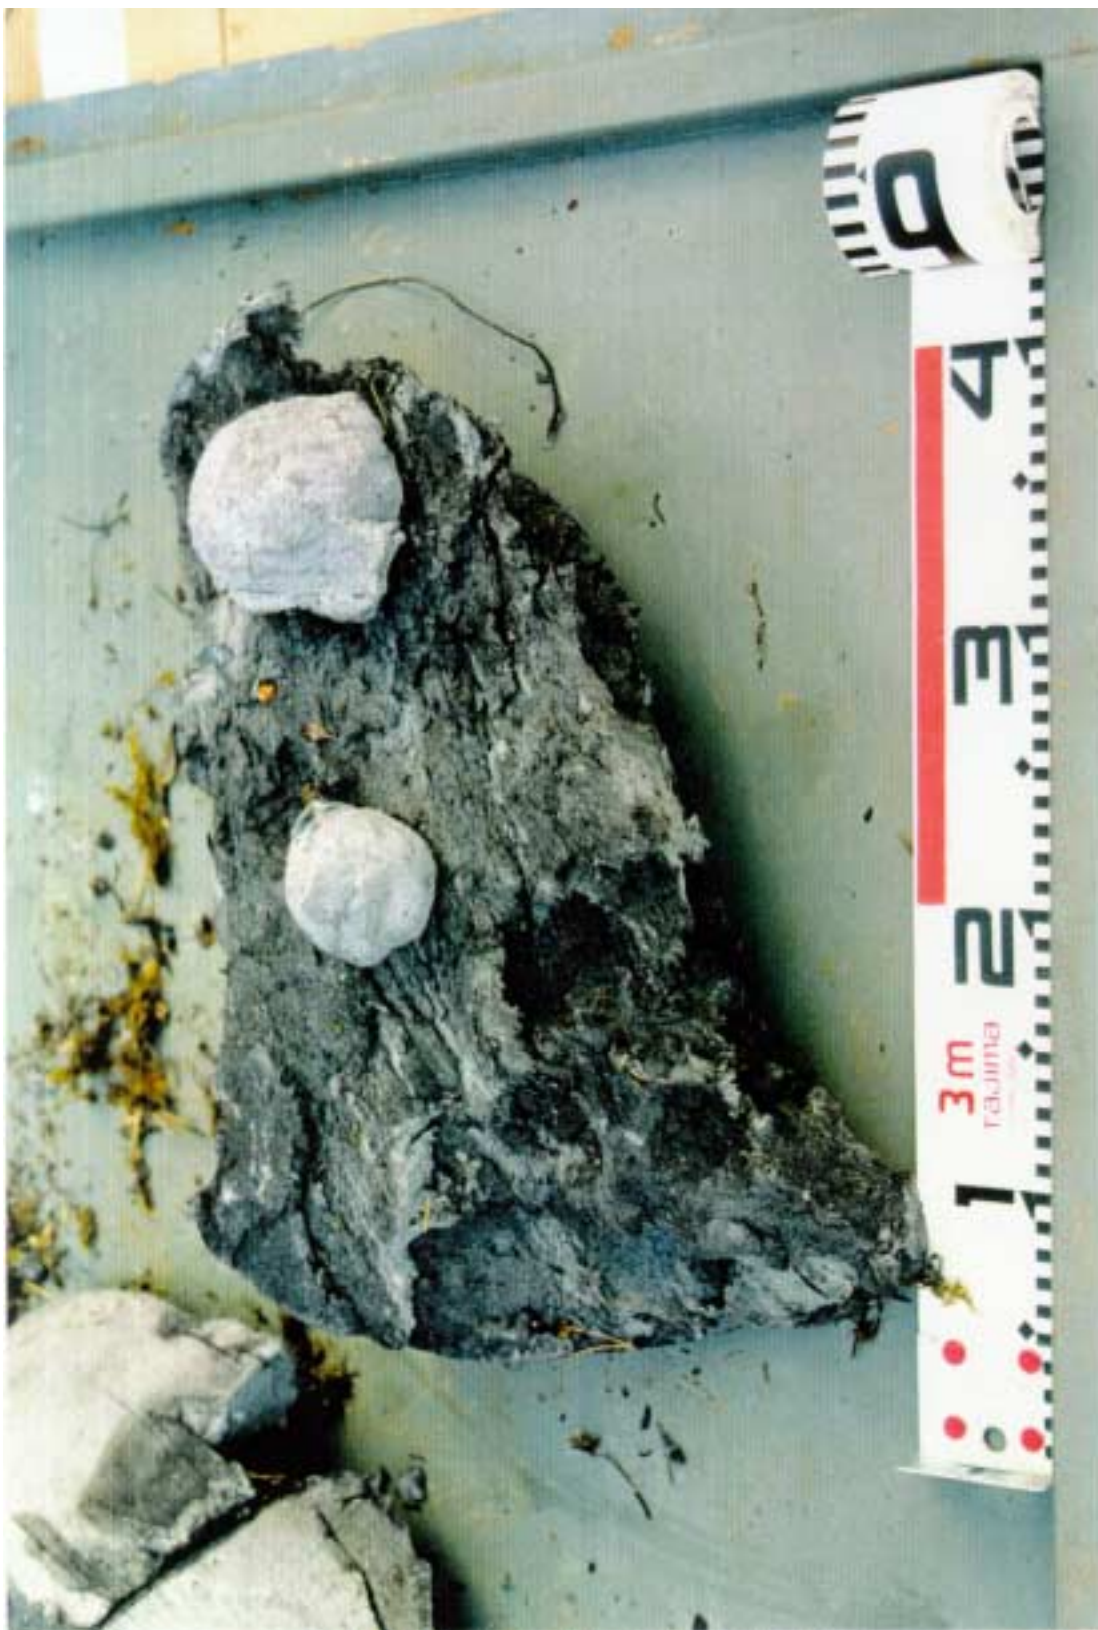
Pyöreitä, halkaisijaltaan noin 6-8 cm suuruisia kokkareita heitteenä löydettyä FPX-massassa.

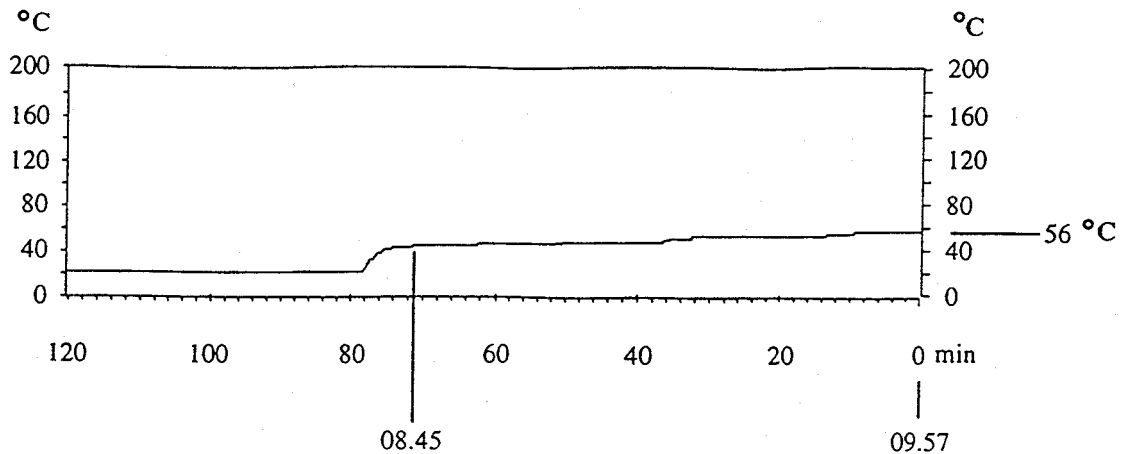
Lämpötilatuloste miinan 5023 uudelleensekoituksesta 3.6.1993

Uudelleensekoittamisen jälkeen miina siirrettiin takaisin jälkikäsitteilylaitoksen kuumalle linjalle, jolla oli 70°C lämpötila. Lämpötilaeron seurauksena massa alkoi lämmetä ja laajeta massan lämpötilan noustessa viikonvaihteen aikana. Forcitin tekemien mittausten mukaan massan lämpölaajeneminen on noin 0,5 %/10°C. Kun miinan alkuperäinen täyttötilavuus oli noin 200 l, laajeni massa lämmitessään lämpökäsitteilytilan lämpötilaan yli 1 litran. Laajetessaan massa täytti ensin sen yläpuolelle täytössä jätetyn noin yhden litran ilmatilan ja aiheutti sen jälkeen kannen pullistumisen. Paineen noustessa kannen tiiveys petti ja massaa valui ulos säiliöstä kahden kiinnitysruuvien puolivälistä. Laajentunut massa on edelleen puristanut kantta ruuveja vasten.

Kun miinan 5023 kantta 7.6.1993 avattiin, tapahtui syttyminen, joka noin minuutin kuluttua johti räjähdykseen.
