**LAPUAN JA TURENGIN JUNAONNETTOMUUKSIEN
TUTKINTALAUTAKUNTA**

TUTKINTASELOSTUS

**LAPUALLA 6. 12. 1986 JA TURENGISSA 12. 12. 1986
TAPAHTUNEISTA JUNAONNETTOMUUKSISTA**

SUURONNETTOMUUDEN TUTKINTASELOSTUS N:o 2/1986

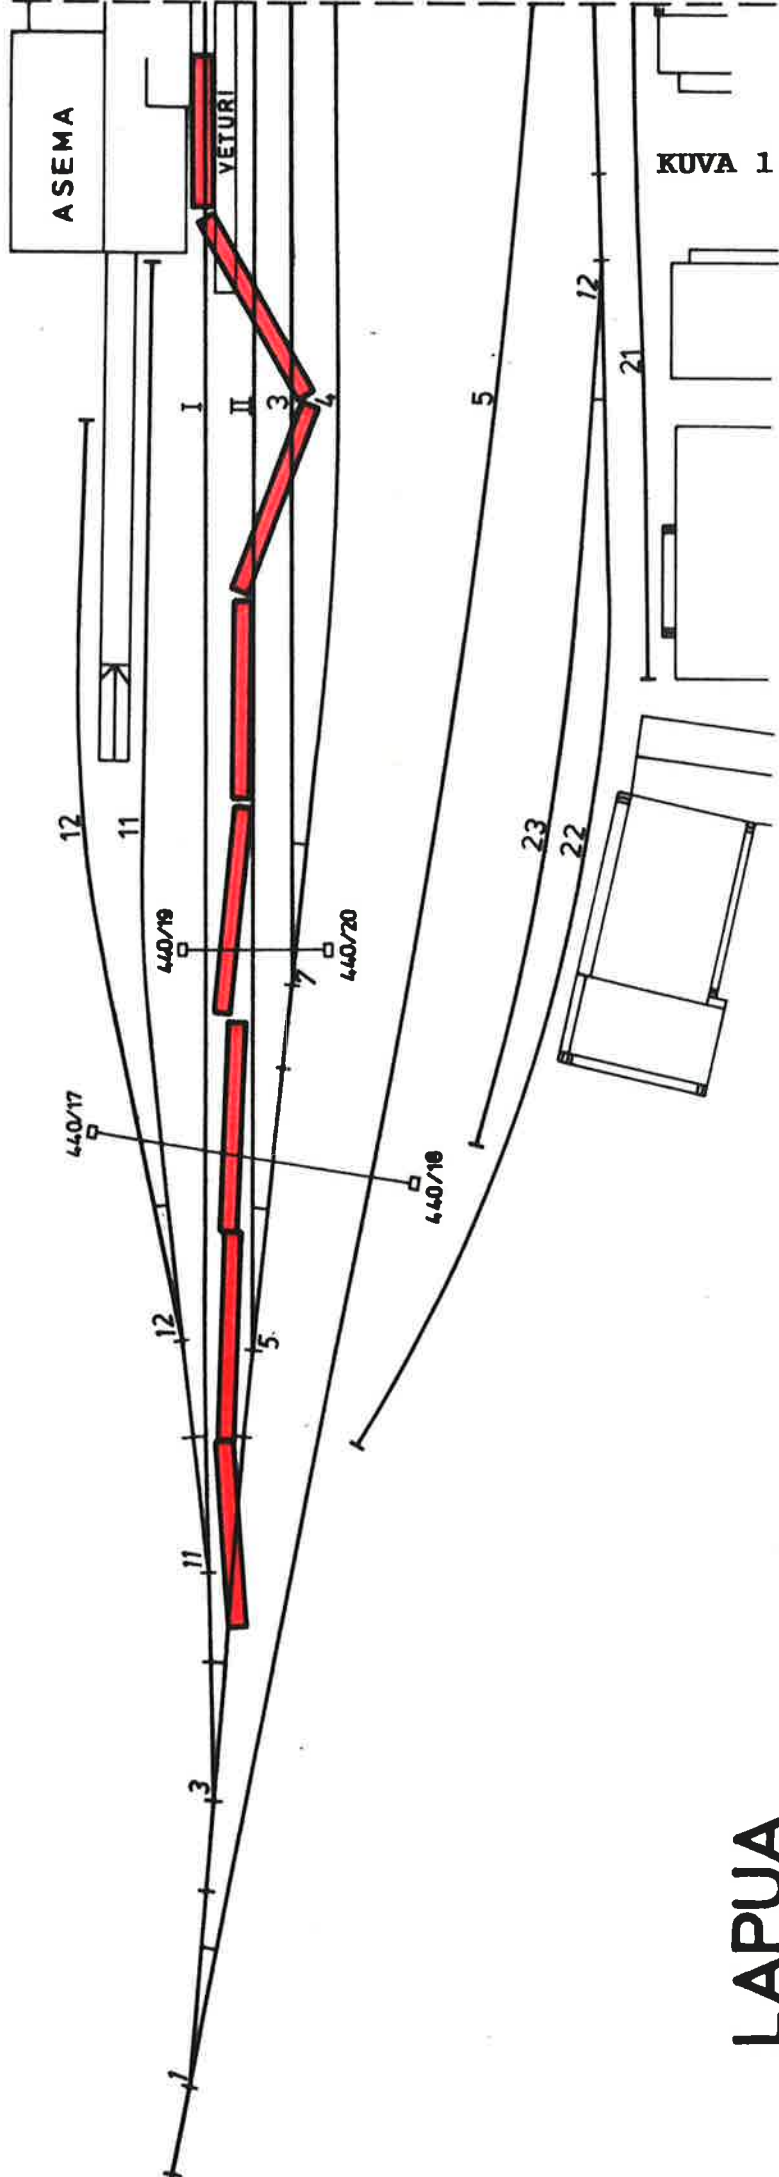
KUVA 1.1:1

Junasta rikkoutui sähköveturi ja vaunujen alustarakenteisiin aiheutui vaurioita. Rata rikkoontui noin 230 m matkalta eli raiteet I ja II sekä seisontaraiteet 3 ja 4. Neljä vaihdetta vaurioitui. Lisäksi aiheutui vaurioita turva- ja sähköistyslaitteisiin. Vaurioiden kokonaiskustannukset olivat noin 1,6 milj. mk.

LAPUA
Junavaurio
6.12.1986

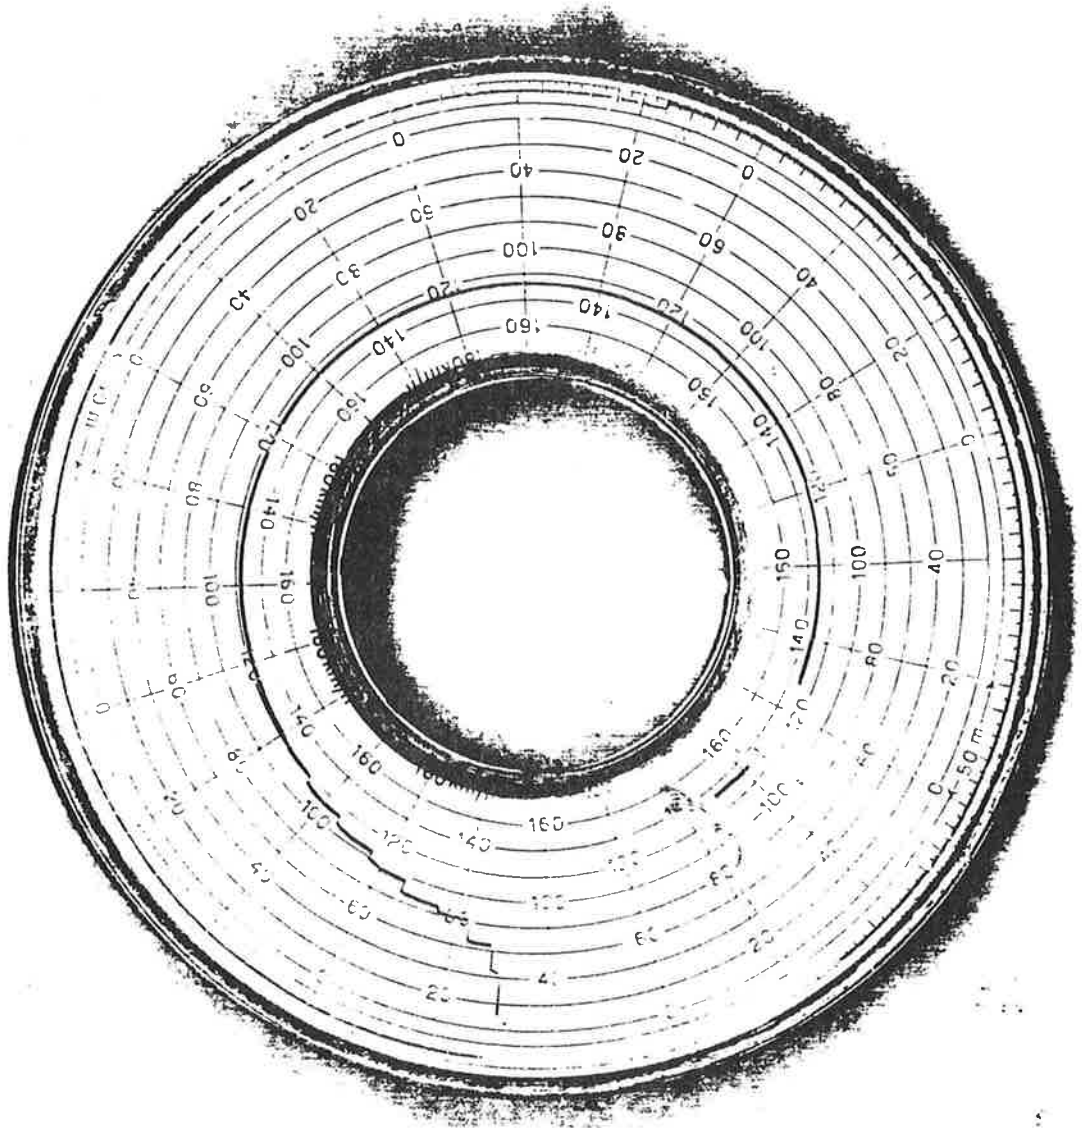
Veturin ohjaamon 2 piirturissa R9 oli pyörivä lasilevy (kiekko), jolle rulla levitti koko ajan valkoista väriä niin, että levyille piirtyvät tiedot säilyivät vain levyn viimeisen kierroksen osalta. Kiekolle rekisteröityivät veturin nopeus- ja sähköjarrutustiedot veturin viimeiseksi kulkemalta noin 1200 m matkalta. Lapualla kiskoilta pudonneen junan veturista kiekko oli saatu talteen ehjänä (kuva 4.14:1).

Lapuaalla 6.12.1986 suistuneessa veturissa sähköjarrutusjälki oli koko matkanteon loppuvaiheessa - noin 630 m matkalla - vetäytyneenä kiekon keskipistettä kohden, joten

Yhteenveto. Tutkimuksissa ei ole saatu näyttöä siitä, että sähköjarru ja kiekkiirturi olisivat olleet epäkunnossa onnettomuushetkellä. Koska kiekkiirturissa ei ollut merkkiä sähköjarrun käytöstä, ei tavanomaista jarrutusta olisi näiden perusteella tehty. Tavanomaisena jarrutuksena pidetään 1) sähköjarrun käyttöä, 2) junajarrun ja sähköjarrun yhteiskäyttöä sekä 3) hätäjarrutusta.

Lapuan junavaurio 6.12.1986
Jaljennäs Srt-veturin n:o 3056 nopeuspiirturin kiekasta

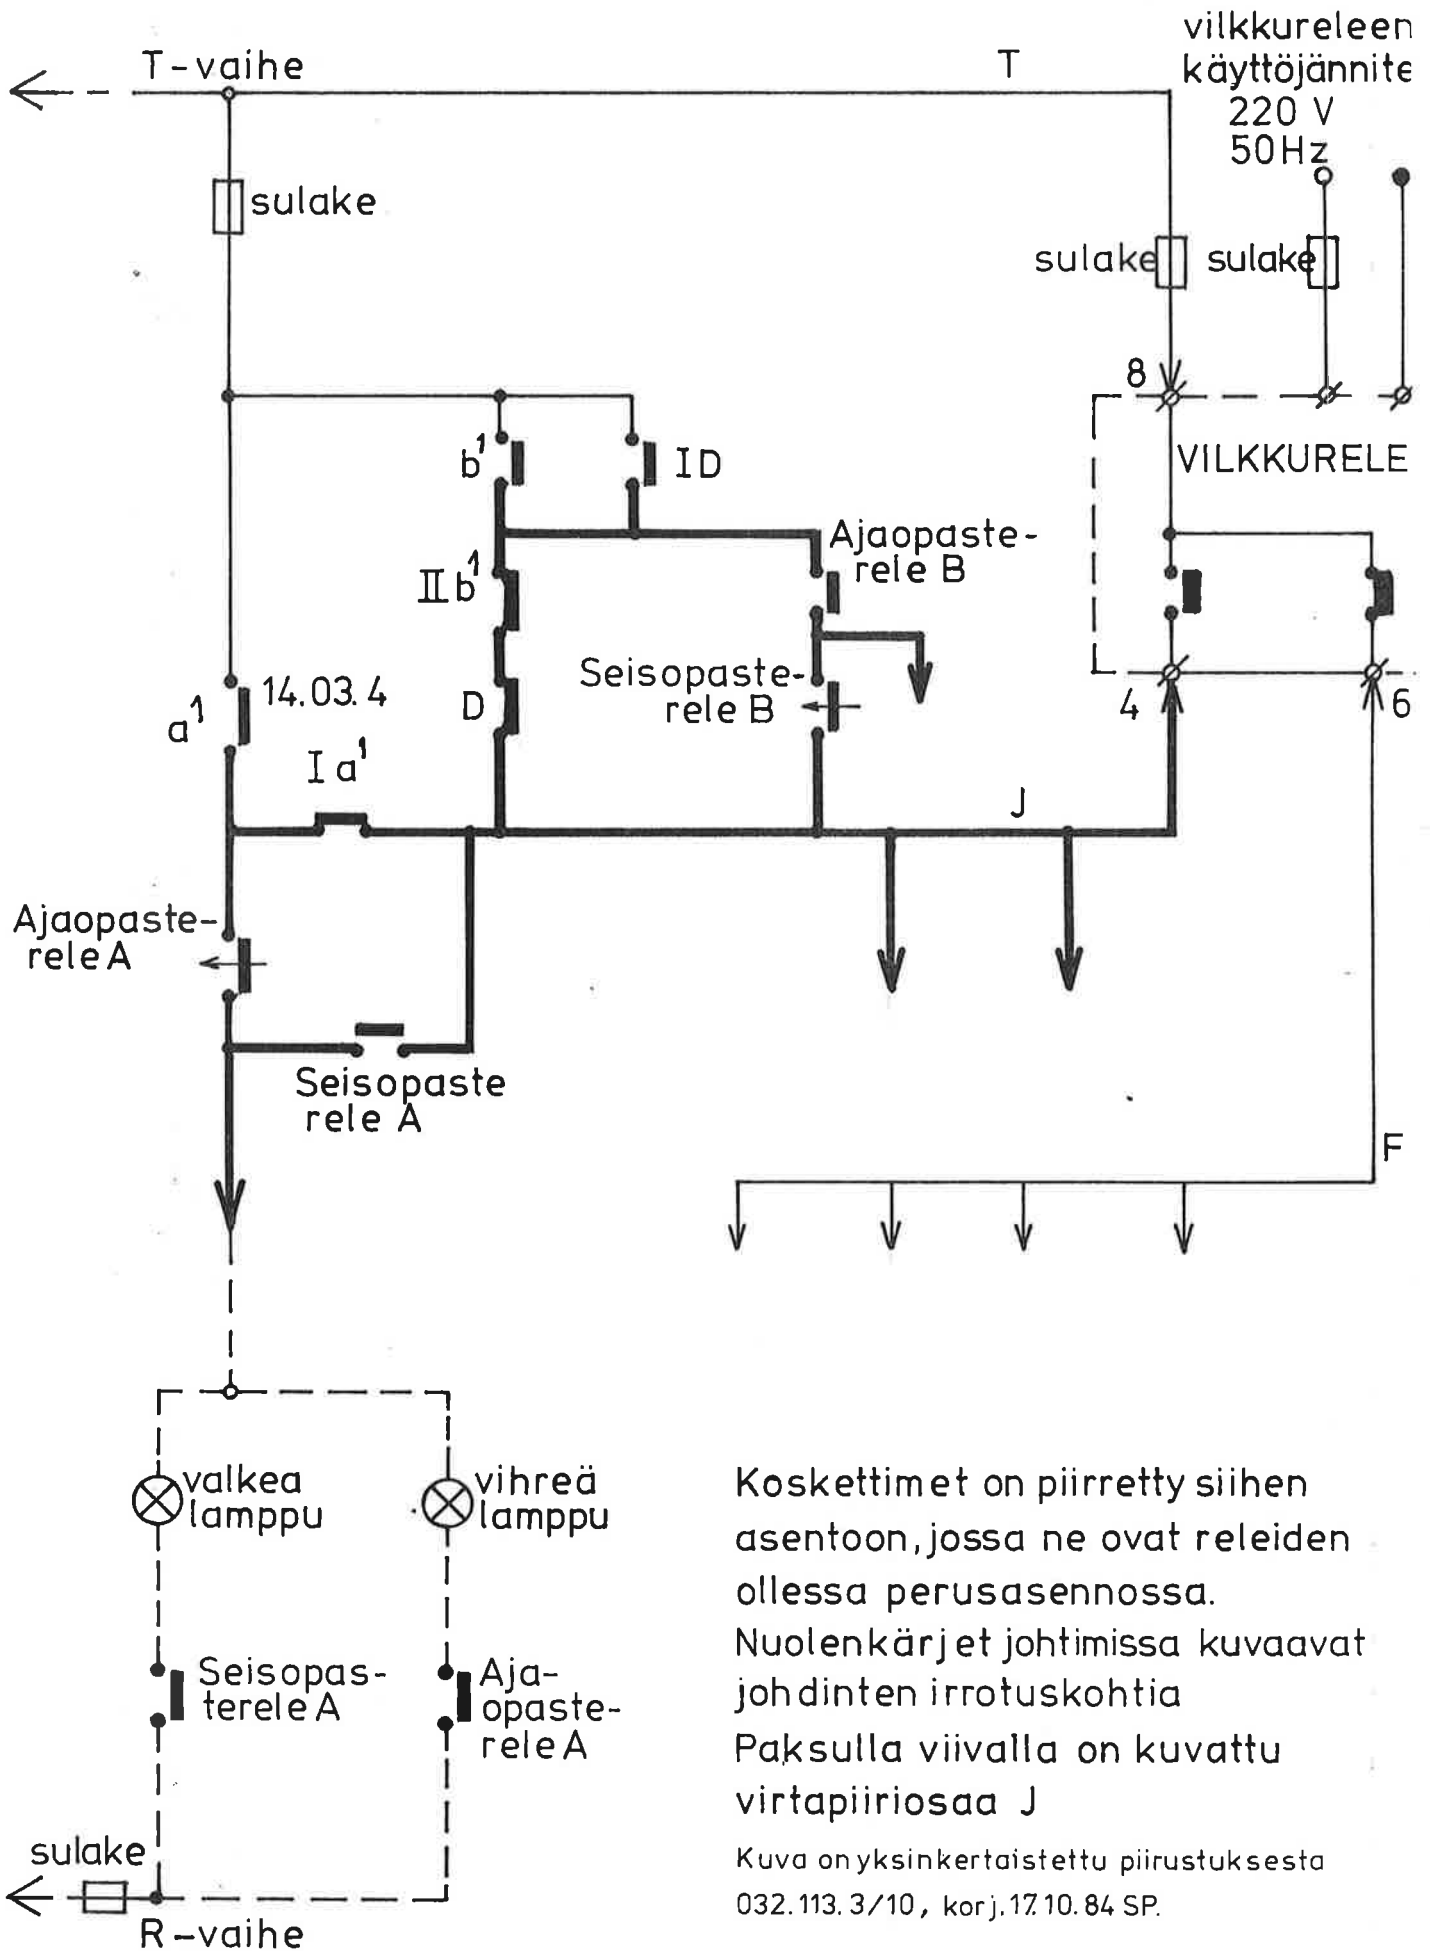
Kuva 4.14: 9 LAPUAN TULOESIOPASTIMEN EoA VIRTAPIIRIT J, T JA F:

Koskettimet on piirretty siihen asentoon, jossa ne ovat releiden ollessa perusasennossa. Nuolenkärjet johtimissa kuvaavat johdinten irrotuskohtia. Paksulla viivalla on kuvattu virtapiiriosaa J.

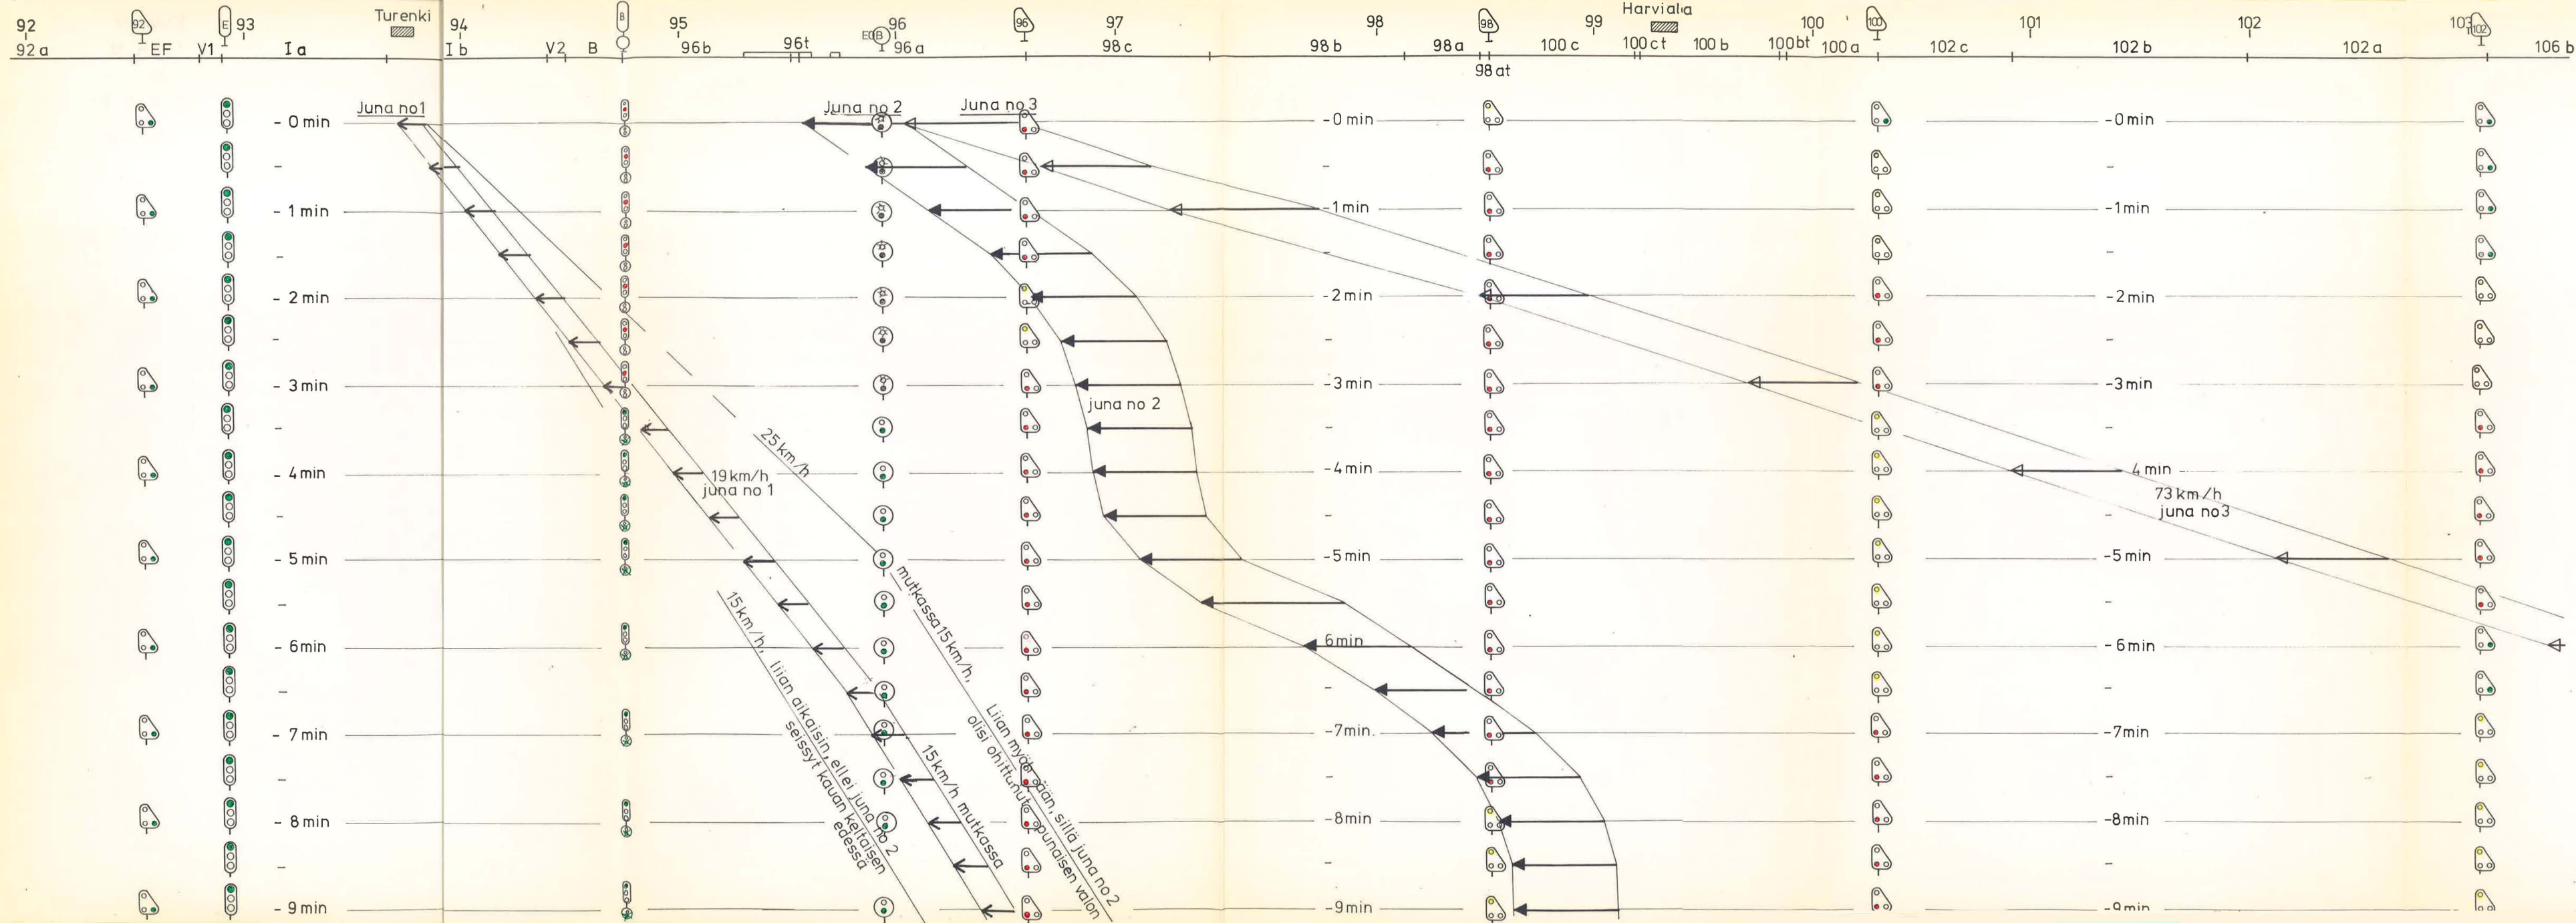
ARVIOITU TAPAHTUMIEN
KULKU

TURENGIN JUNAONNETTOMUUS

12. 12. 1986

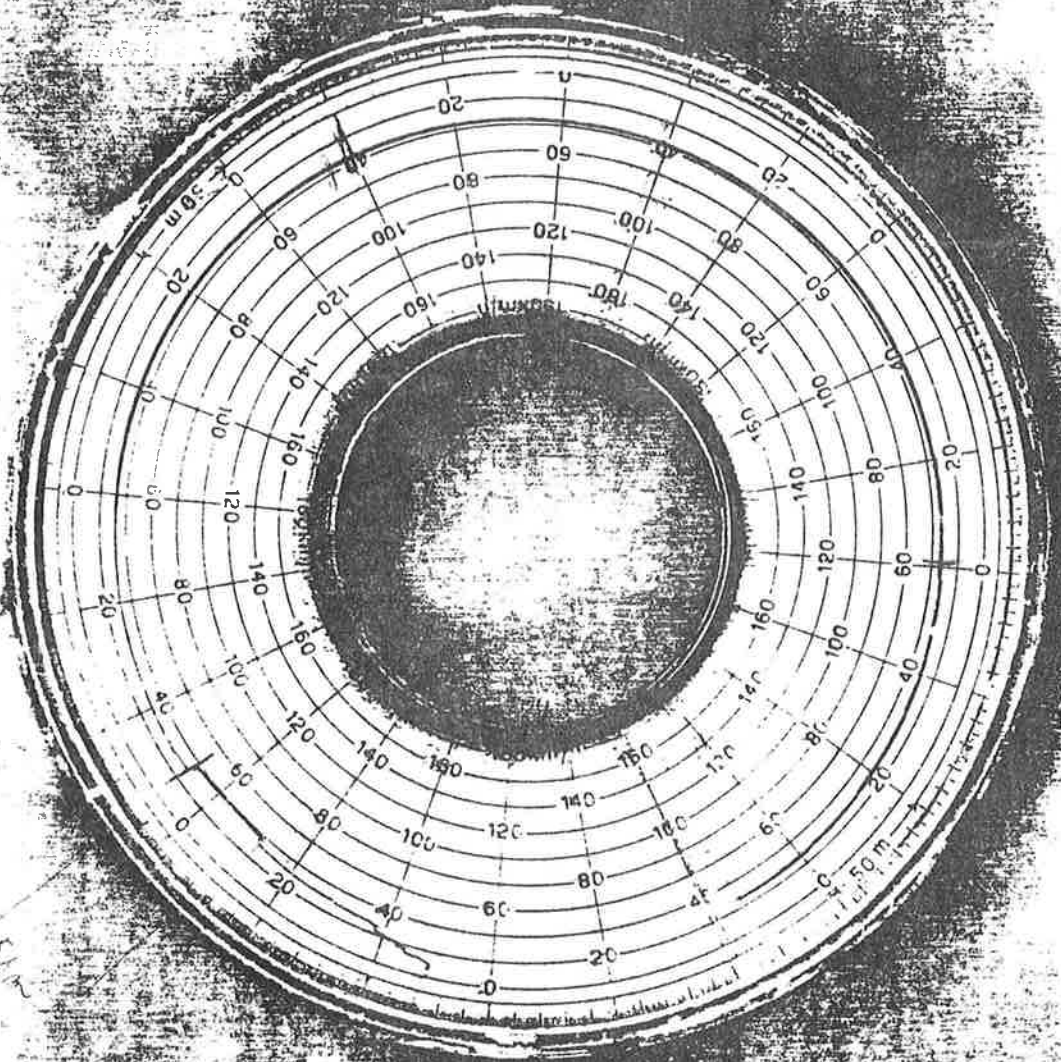
Jurengin junaavario 12.12.1986
Juna n:o 3608: jäljennös S1-veturin n:o 3057
nopeuspiirturin kiekosta.

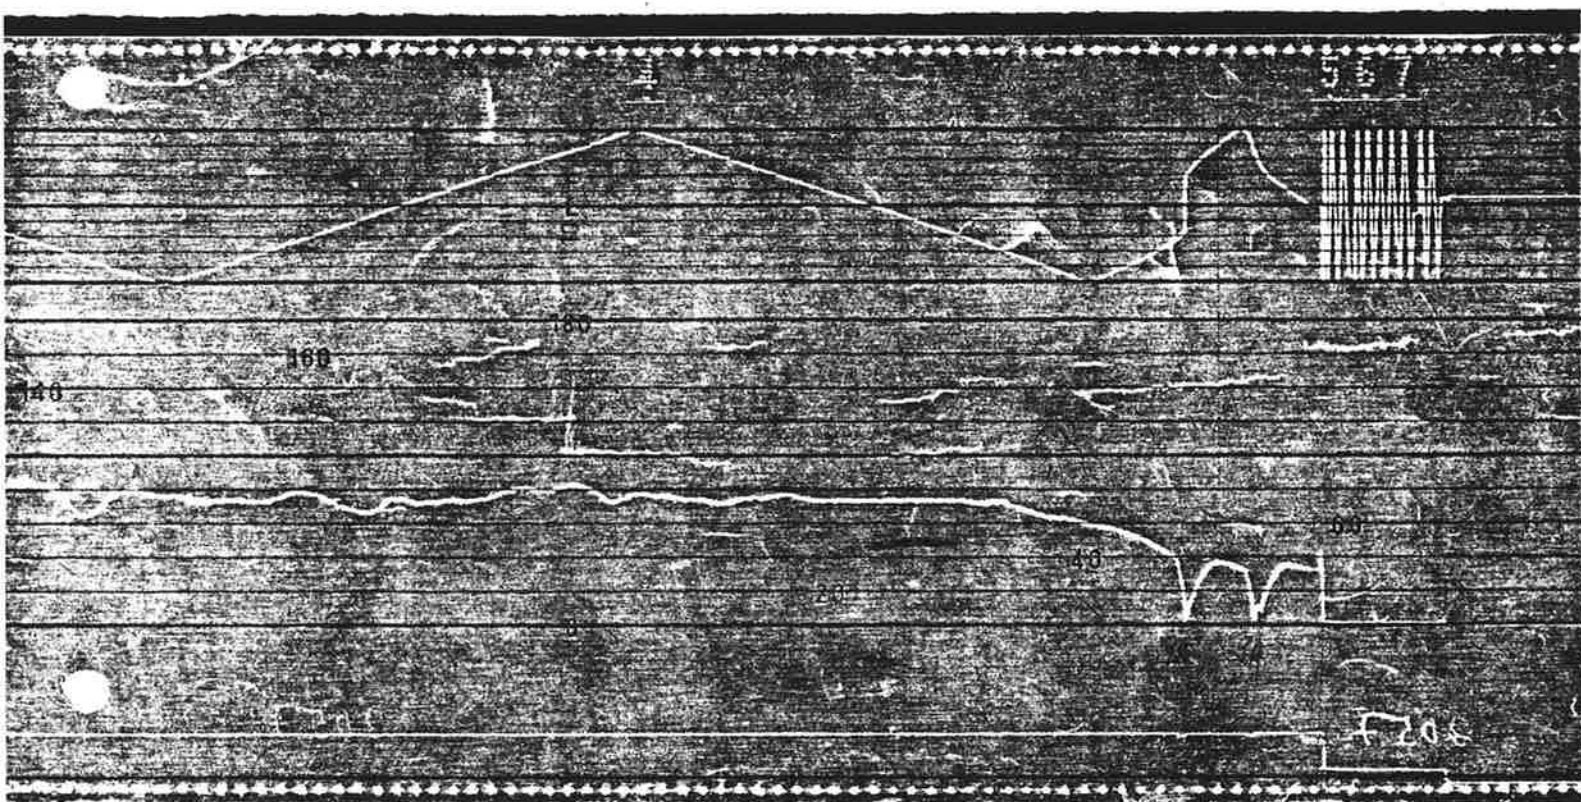
Turengin junavaurio 12.12.1986

Juna n:o 3608: jäljennös Srl-veturin n:o 3057
nopeuspiirturin nauhasta

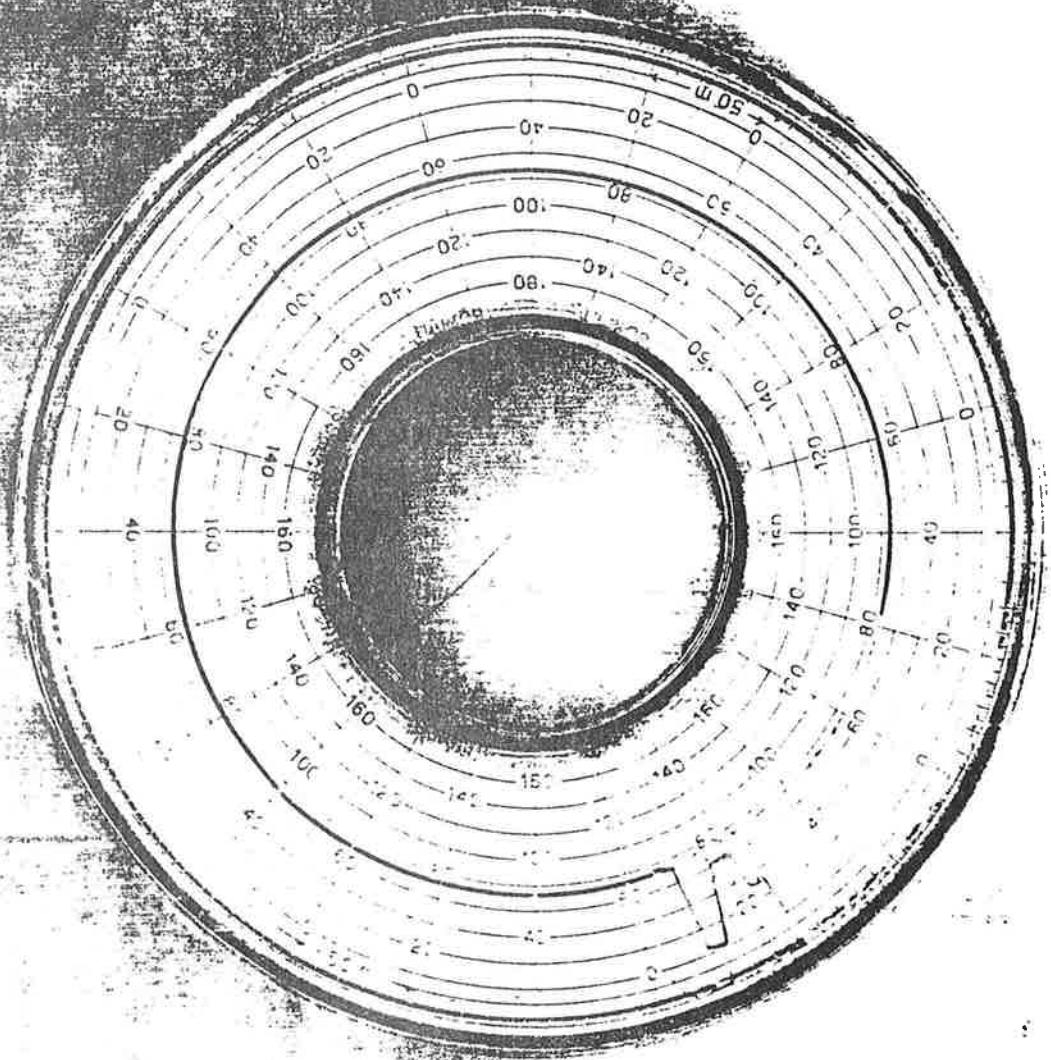
Turenqin junavaurio 12.12.1986
Juna n:o 4012: jäljennös Si-1-returin n:o 3052
nopeuspiirturin kiekasta
