Tutkintalautakunnan VR-Yhtymä Oy:lle 12.6.1996 lähettämä turvallisuusesitys

Onnettomuustutkintalain 10 §:ään perustuva turvallisuusesitys R/001/1996

Jokelan junaonnettomuuden lopputilanne suistuneiden vaunujen osalta

Jokelan junaonnettomuuden mahdollisten syiden tarkastelu

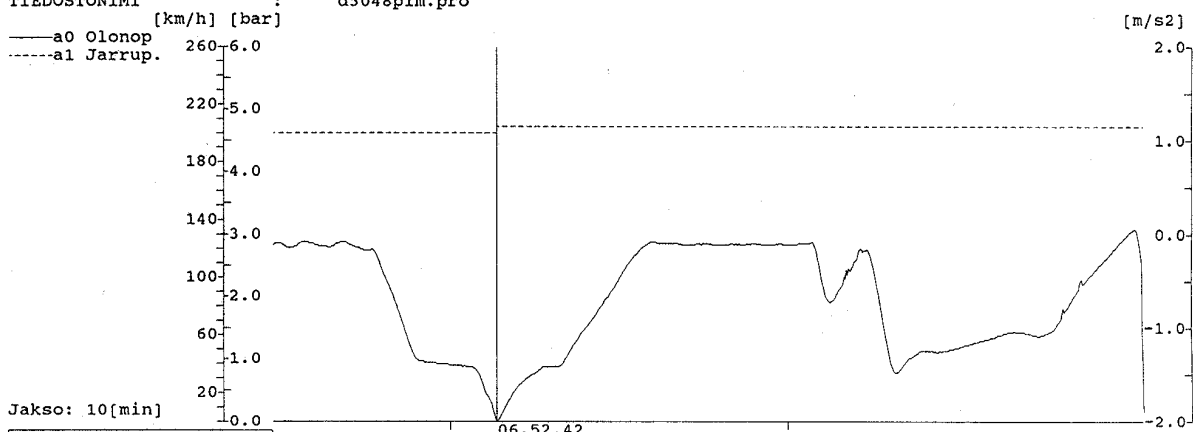
Mustan laatikon tulostusta välillä Riihimäki–Jokela

GRAAFINEN TULOSTUS

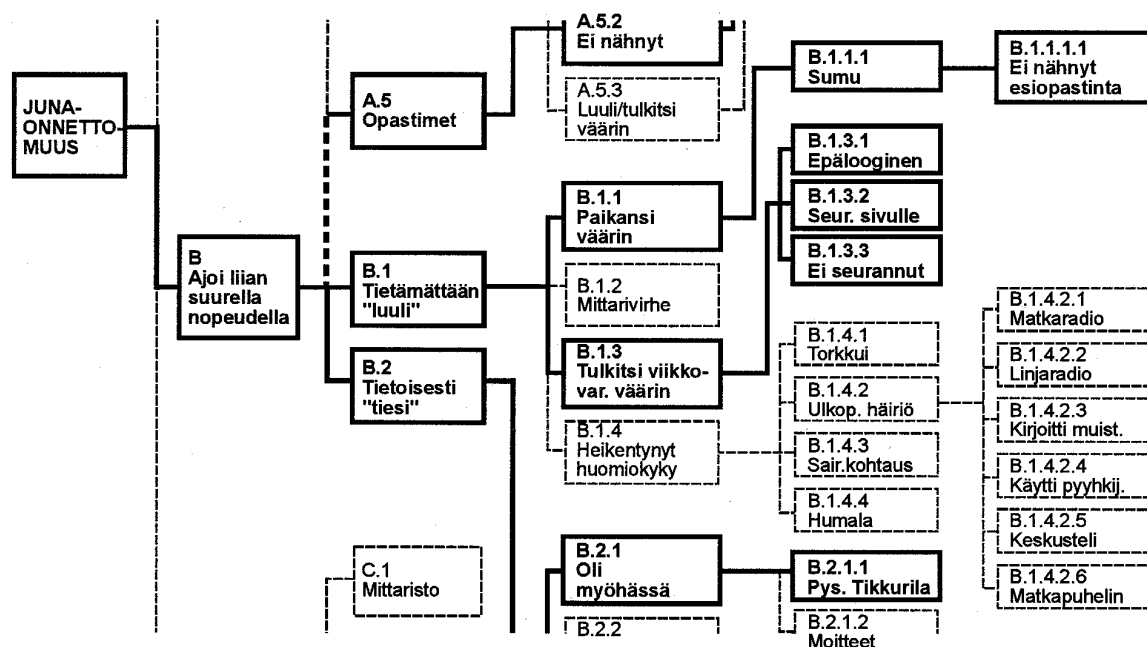
B LIIAN SUURI NOPEUS

Kuljettaja ajoi junaa pitkiä aikoja lievällä ylinopeudella.

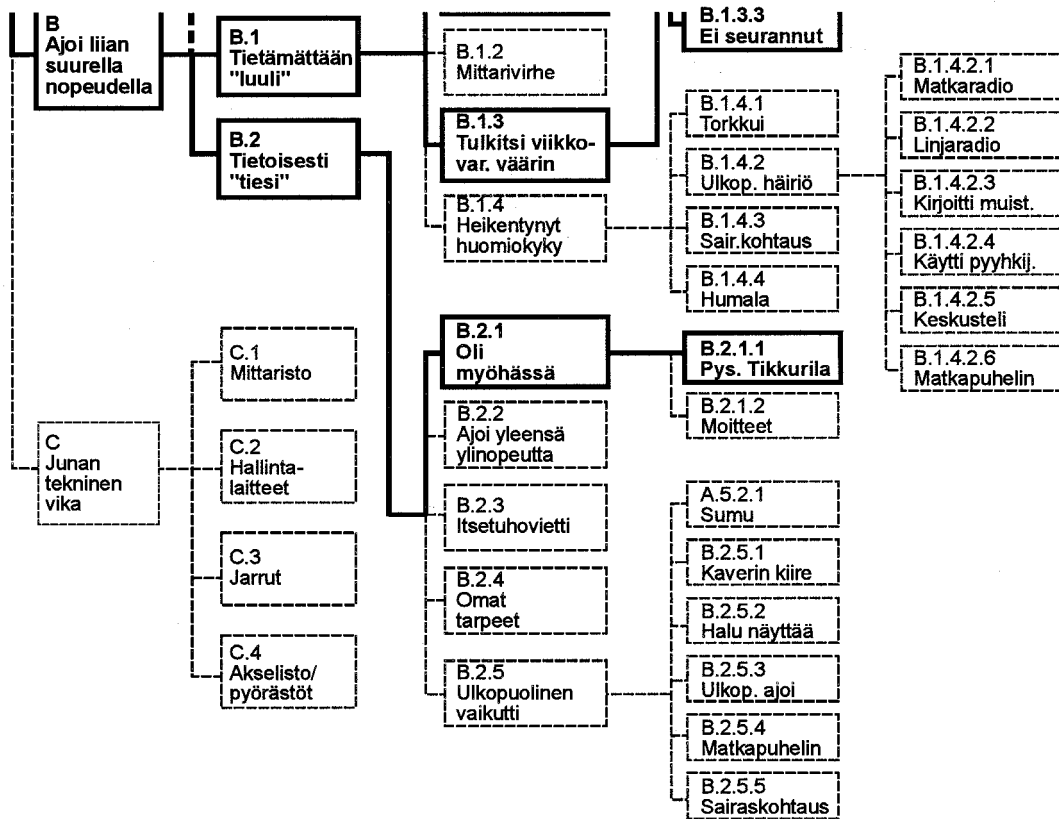
B.2 Kuljettaja ajoi junaa tietoisesti liian kovaa

Rekisteröintilaitteen tietojen perusteella voidaan päätellä junan ajaneen pitkiä matkoja lievää ylinopeutta (yli 120 km/h). Ennen onnettomuutta junan nopeus oli jatkuvasti nousussa. Hätäjarrutuksen alkaessa junan nopeus oli 133 km/h. Nopeudenasetin oli nopeudessa 130-135 km/h ja virroitimen pyörä onnettomuuden jälkeen 500 ampeerissa. Tällä virroitimen asennolla kyseinen juna ei voi kiihdyttää nopeutta. Onnettomuuspaikkaa lähestyttäessä kuljettajalla piti ainakin olla tieto rajoituksesta 100 km/h, mutta junan vauhti ei viittaa minkäänlaiseen reagointiin nopeuden hiljentämiseksi, vaan on ollut kaiken aikaa kiihtyvää.

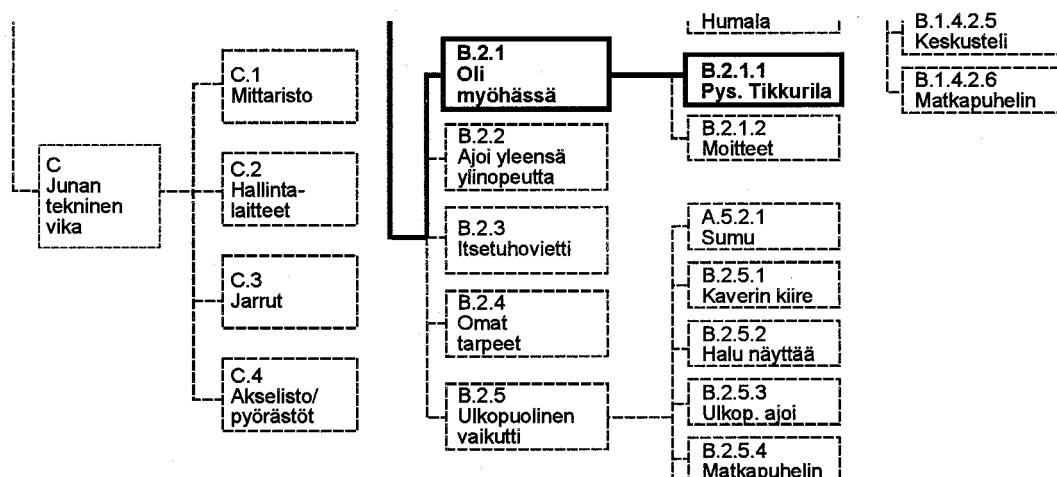
C JUNAN TEKNINEN VIKA

Junan mittaristossa ei tiedetä olleen mitään vikaa. Myös rekisteröintilaitteen näyttö on toiminut tarkoitetulla tavalla.
