VALOKUVALIITE

Junaonnettomuus Tuusulan Jokelassa 21.4.1996

Oulusta Helsinkiin matkannut henkilöpikajuna suistui raiteilta 35 minuuttia ennen Helsinkiin saapumista. Junassa oli 11 vaunua ja yhteensä 144 ihmistä. Veturin kuljettaja ja veturissa ollut matkustaja saivat surmansa välittömästi. Veturin lävistämässä päivävaunussa kuoli kaksi matkustajaa. Loukkaantuneita oli yhteensä 75, joista valtaosan vammat olivat lieviä.

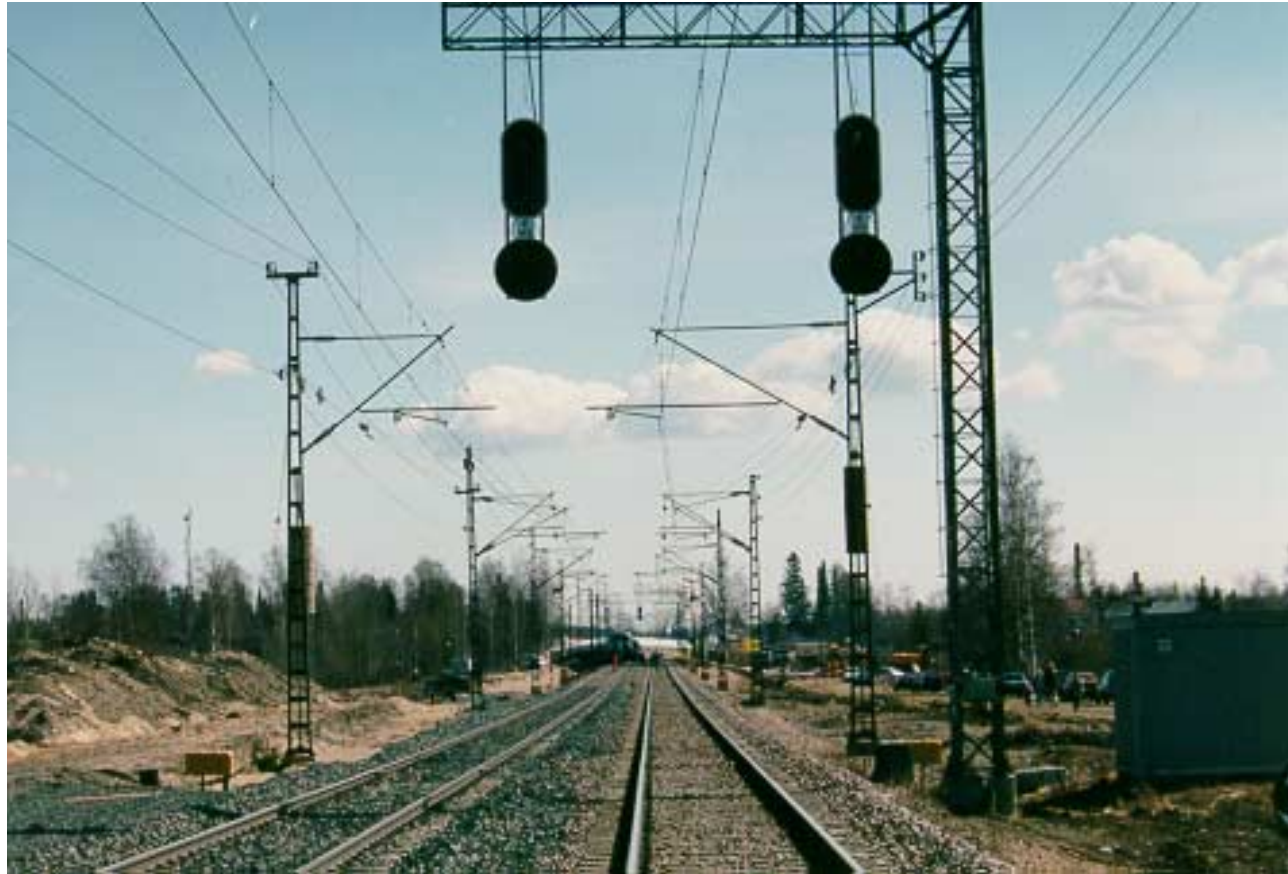
Kuva 1. Onnettomuusjuna tuli sakeassa sumussa 133 km/h nopeudella kuvan pääopastimelle, jonka vihreä ja keltainen valo ilmoittivat 300 metrin päässä olevan vaihteen, jossa suurin sallittu nopeus oli 35 km/h. Pääopastimella veturinkuljettaja teki hätäjarrutuksen.

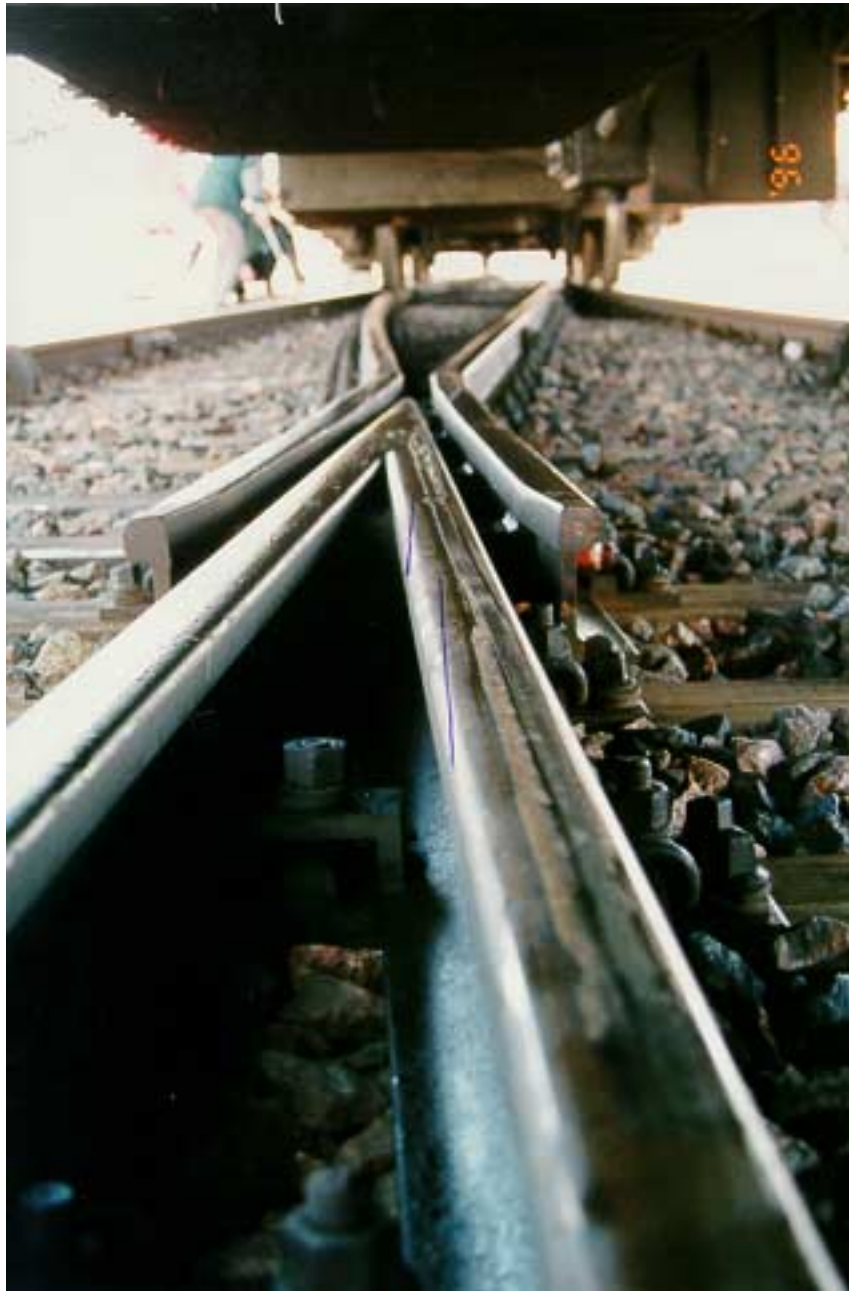
Kuva 2. Veturin takateli suistui vaihteessa raiteilta nopeudessa 124 km/h (jäljet vahvistettu kuvaan) ja veturi kääntyi tulosuuntaansa kaatuen ratapenkereelle. Yhdestoista vaunusta kolme viimeistä pysyi kiskoilla.

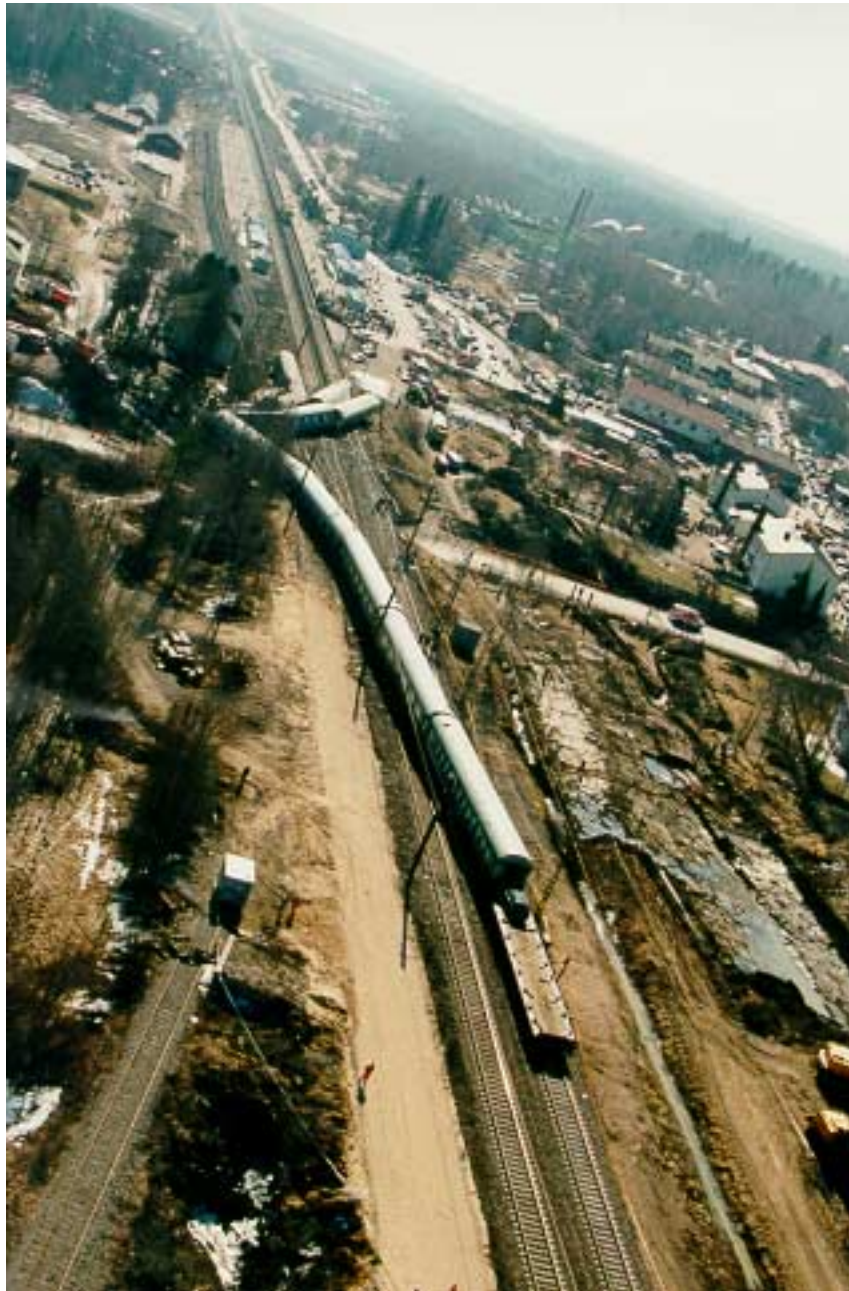
Kuva 3. Junan massa ja nopeus aiheuttivat sen, että osa vaunuista törmäsi paikalleen kaatuneeseen veturiin. Veturin kuljettaja ja veturissa ollut matkustaja saivat välittömästi surmansa.

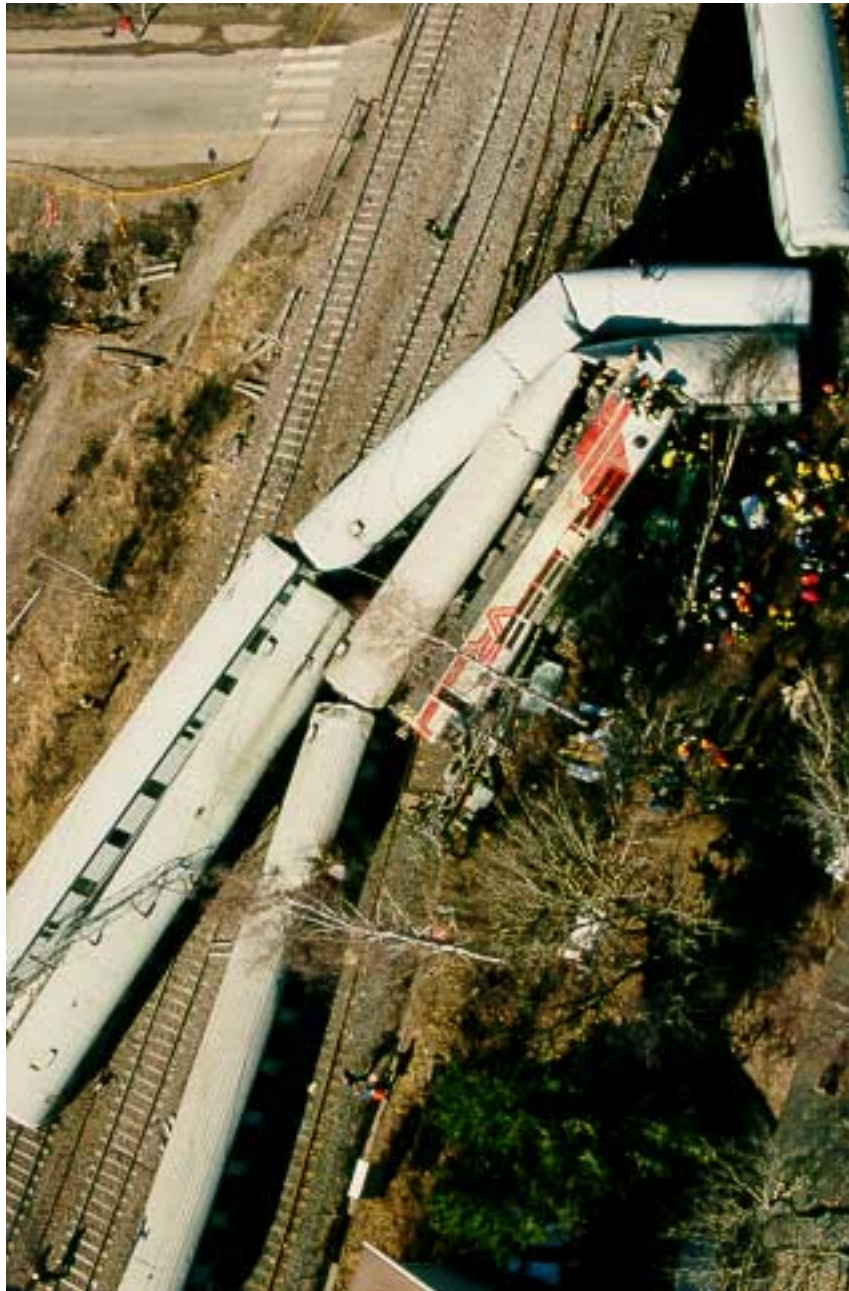
Kuva 4. Toisena ollut päivävaunu törmäsi kyljittain veturiin. Veturi lävisti taittuneen päivävaunun, jolloin kaksi vaunun matkustajaa kuoli. Viidentenä ollut makuuvaunu taittui edellisten päälle.

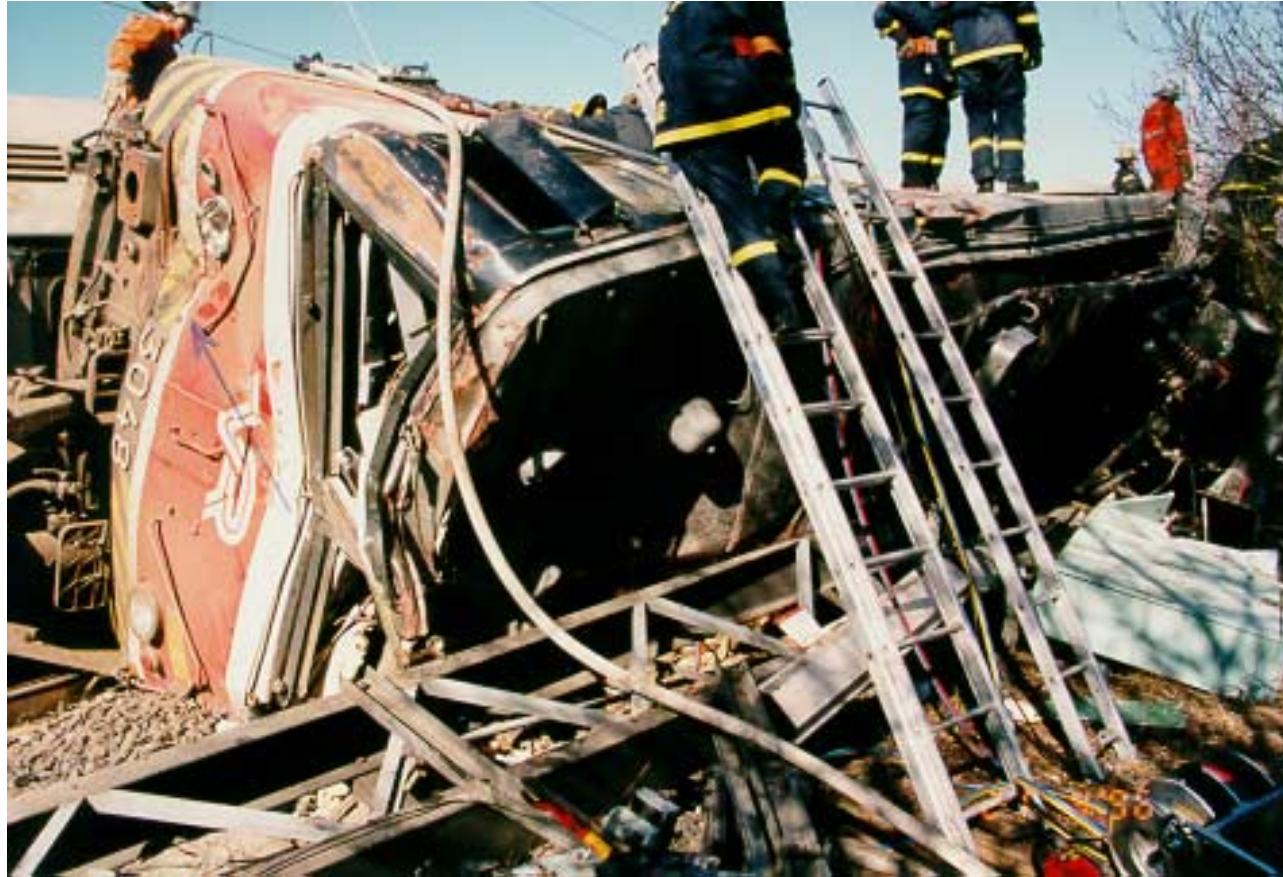
Kuva 5. Kuljettajaa etsittiin aluksi veturin väärästä päästä. Molemmissa päissä on samanlainen ohjaamo ja veturi oli kääntynyt kokonaan tulosuuntaansa. Veturin takaosassa näkyy ensimmäisen päivävaunun puskimesta syntynyt painautuma (nuoli).

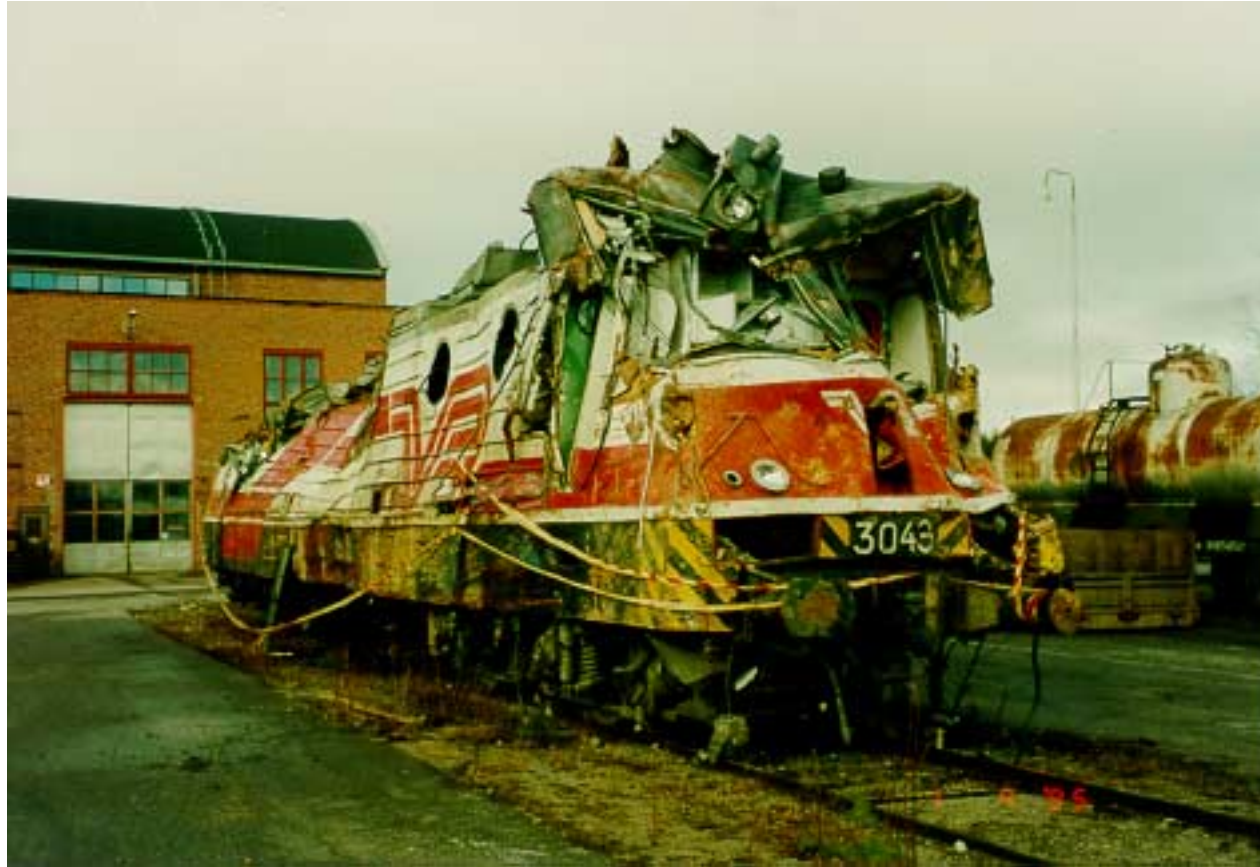
Kuva 6. Veturi murskaantui onnettomuudessa pahoin. Ajo-ohjaamon muodonmuutokset olivat niin suuria, että veturinkuljettaja ja ohjaamossa ollut matkustaja puristuivat kuoliaiksi.

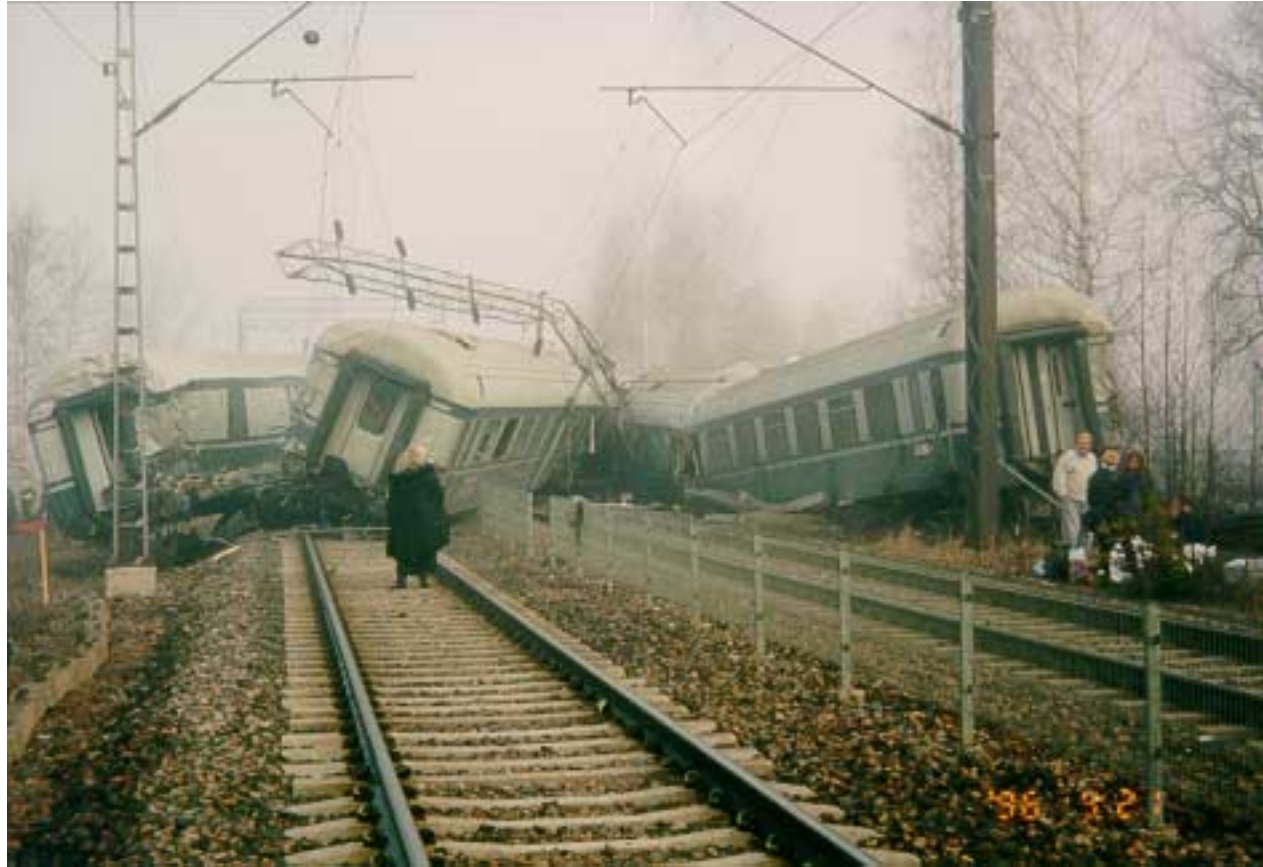
Kuva 7. Puolitoista tuntia onnettomuuden jälkeen paikalla oli vielä jonkin verran sumua. Kuvassa oikealla ensimmäisenä ollut päivävaunu, joka rikkoutui keskiosan molemmilta puolilta. Keskellä ravintolavaunu ja vasemmalla konduktöörivaunu.

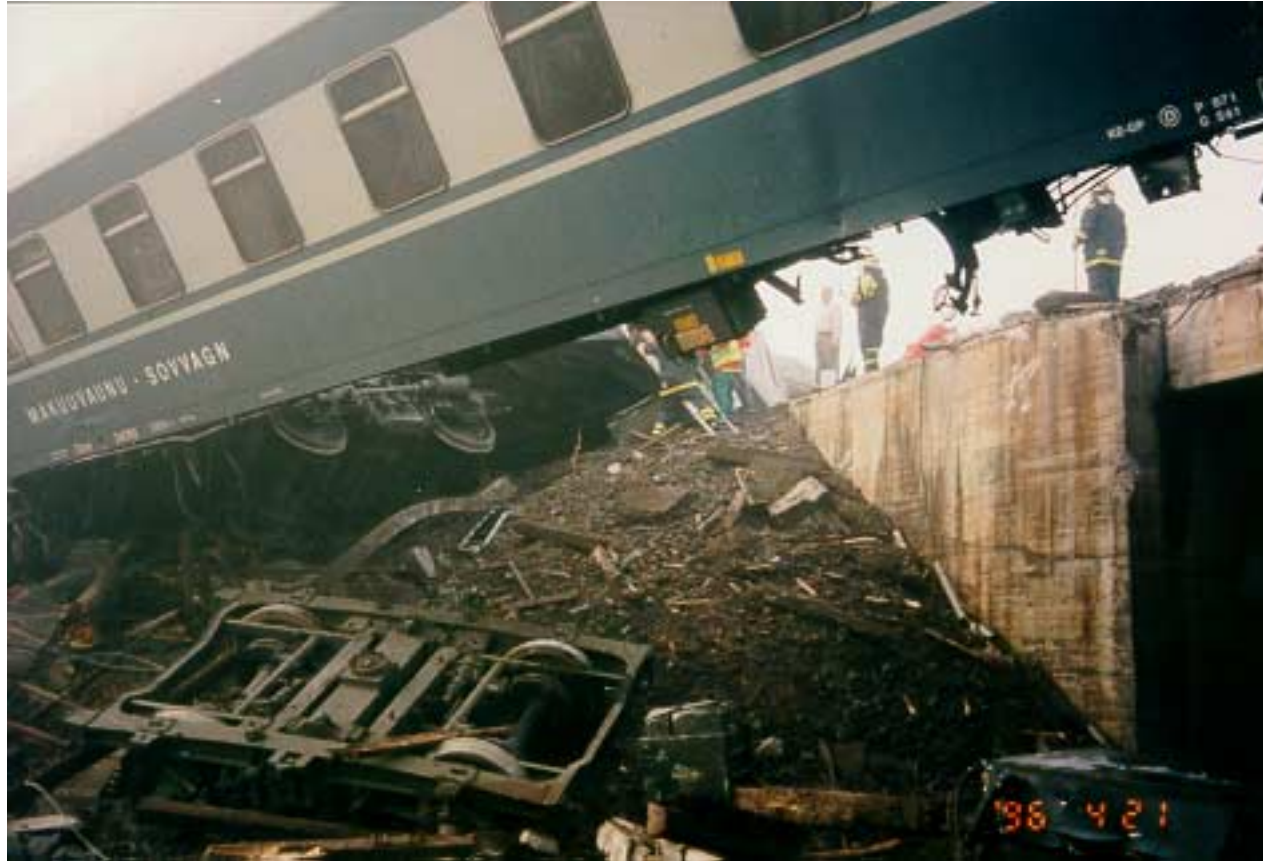
Kuva 8. Kuudentena ollut makuuvaunu jäi roikkumaan alikulkusillan päälle. Tässä vaunussa kukaan ei loukkaantunut vakavasti, mutta useat matkustajat jäivät loukkuun makuuvaunuosastoonsa, koska hyttien ovet eivät avautuneet.

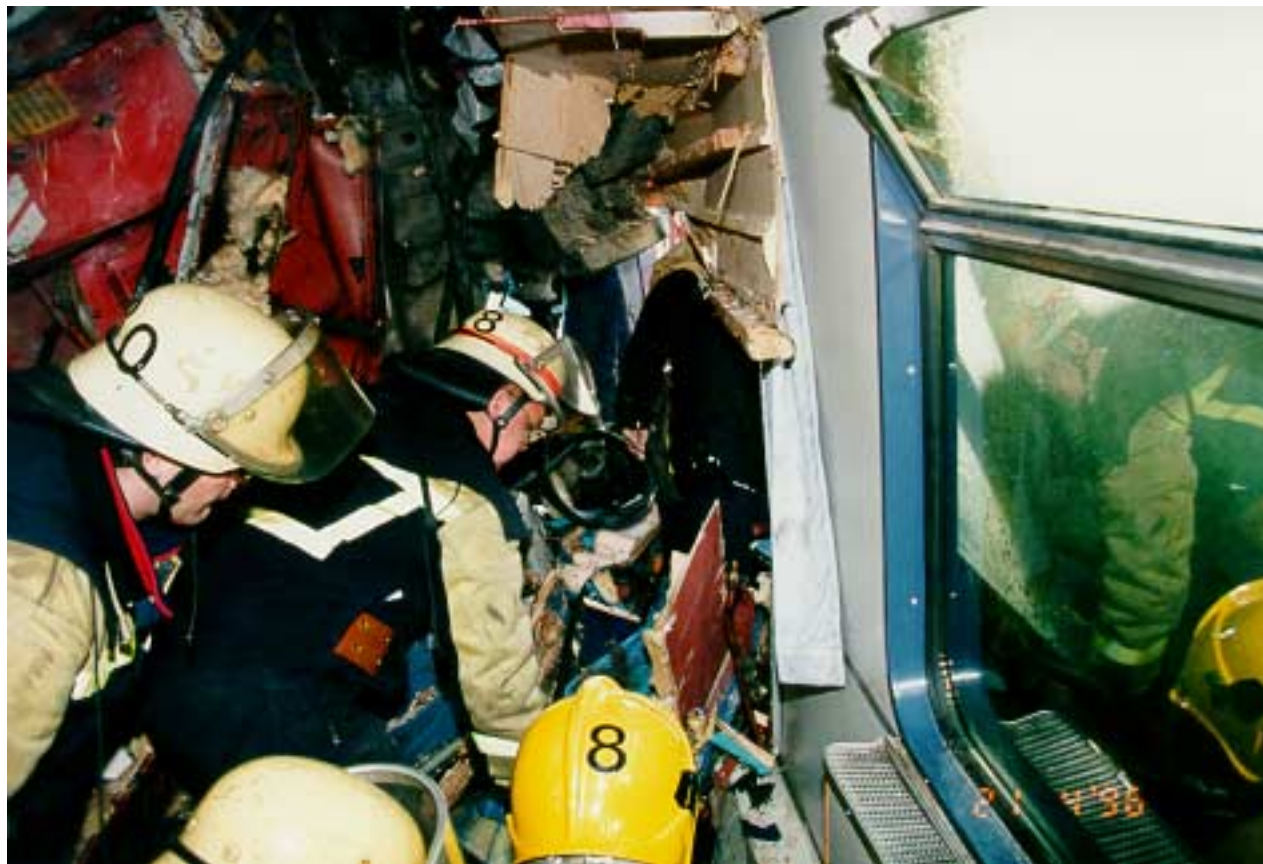
Kuva 11. Yli seitsemän tuntia puristuksissa ollut naismatkustaja on juuri saatu irroitetuksi ja pelastusmiehistö irrottaa onnettomuudessa menehtynyttä. Kuvassa vasemmalla näkyy koko vaunun lävistänyt veturin etuosa.

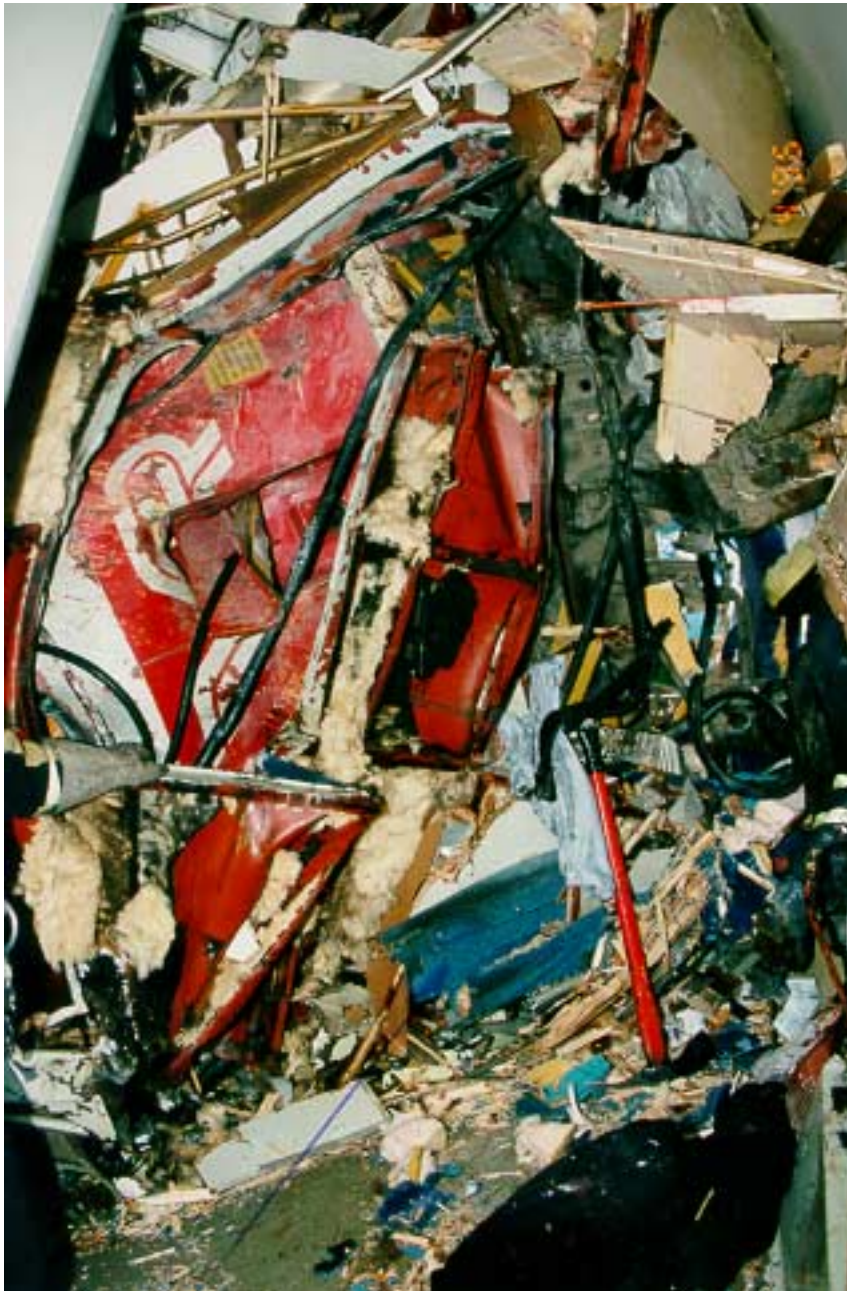
Kuva 12. Veturin tunkeutuminen vaunuun aiheutti poikkeuksellisen suurta tuhoa. Pahiten loukkaantunut matkustaja irrotettiin kuvassa (nuoli) olevasta penkistä. Samalla penkillä istunut toinen matkustaja kuoli.

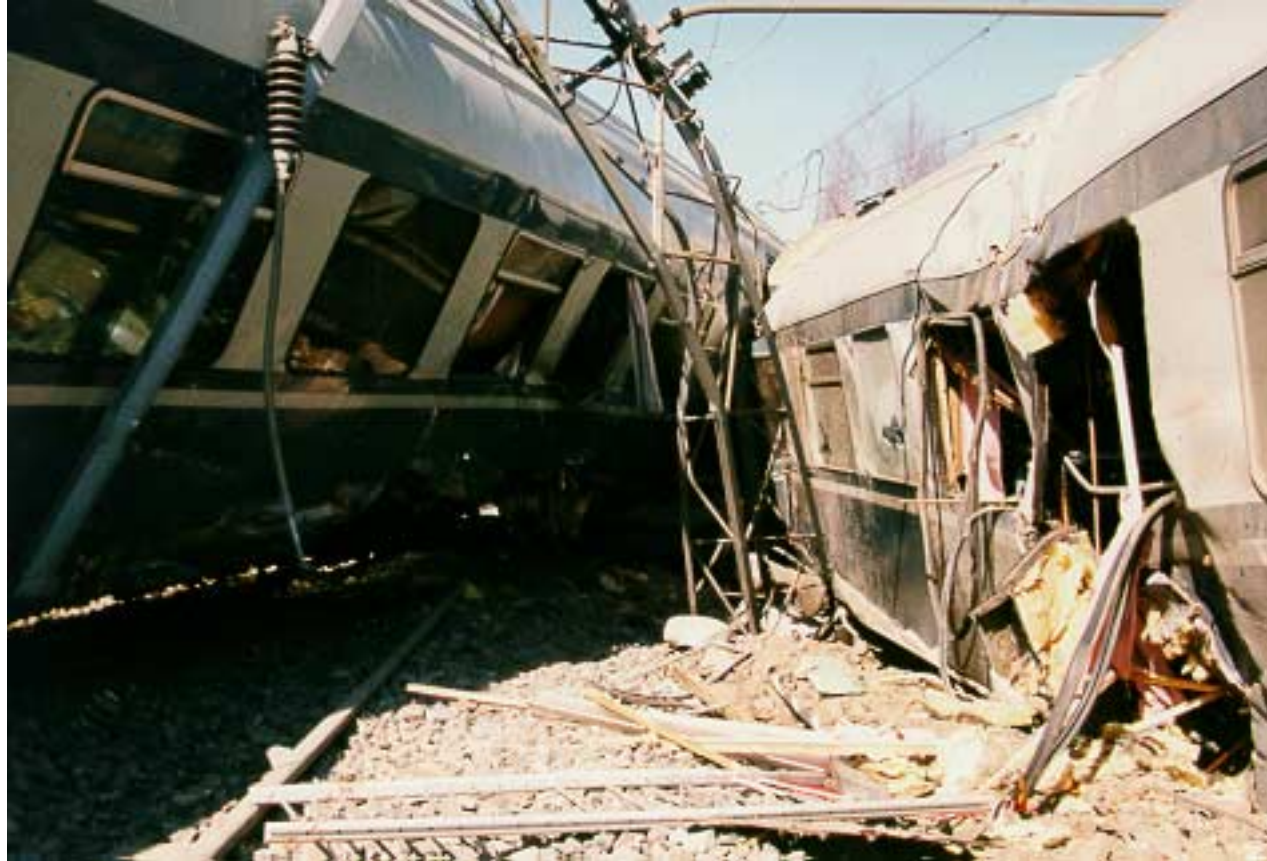
Kuva 13. Ensimmäisenä olleesta päivävaunusta (oik.) lähtivät molemmat telit irti ja molempiin kylkiin tuli törmäysvaurioita. Tulosuuntaansa kääntynyt veturi osui kulkusuunnassa vasempaan sivuun ja kuvassa näkyvään oikeaan sivuun osui ravintolavaunu tai radan rakenteet. Kyseistä osumiskohtaa pelastajat käyttivät kulkuaukkona, josta loukkaantuneet saatiin ulos vaunusta.

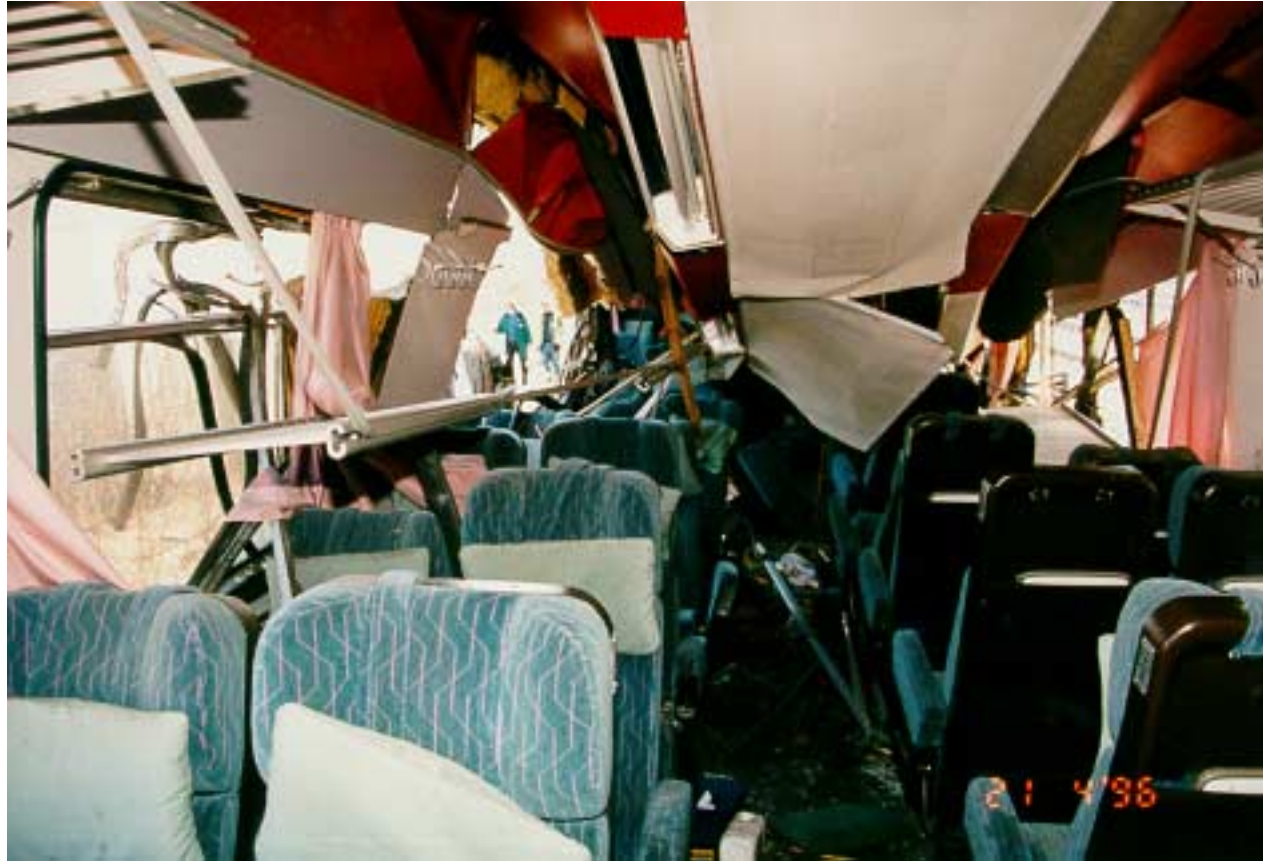
Kuva 14. Ensimmäisen vaunun vauriot myös sisällä olivat huomattavat. Vaunussa ei kuitenkaan kukaan loukkaantunut vakavasti. Vaunun sisäkattorakenteet osoittautuivat kiinnityksiltään heikoiksi.

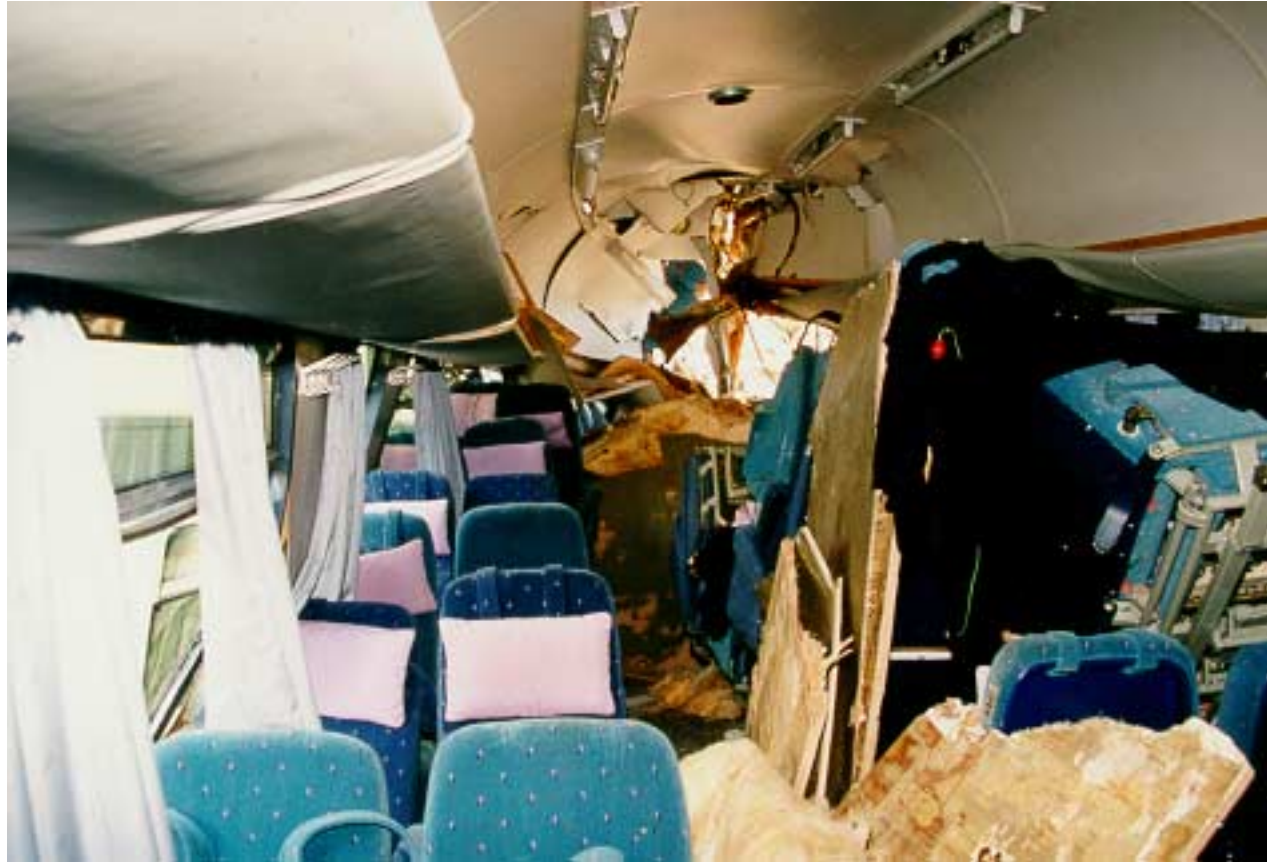
Kuva 15. Toisena ollut päivävaunu säilyi veturin osumiskohtaa lukuunottamatta yllättävän ehjänä.

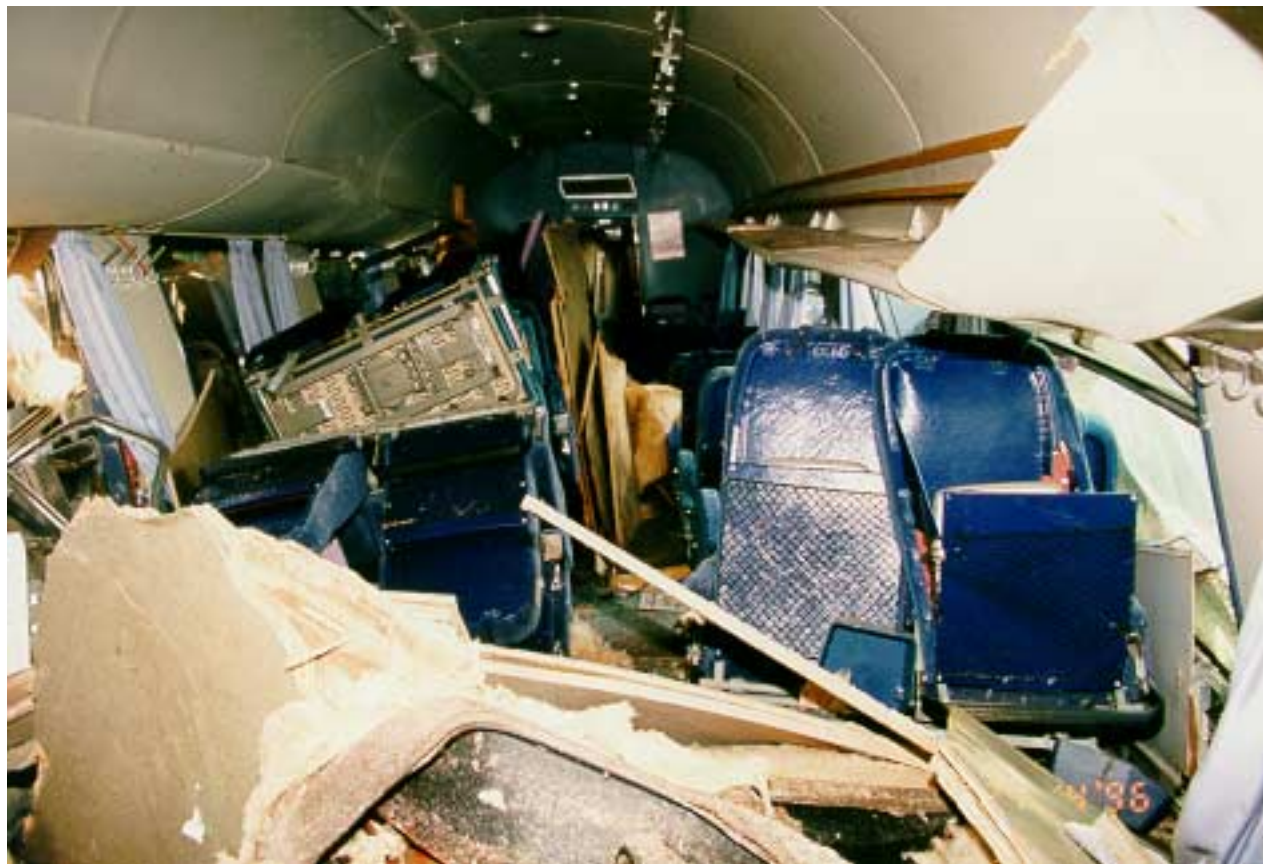
Kuva 16. Vaunun lattia repeytyi useasta kohdasta, jolloin penkit irtosivat.

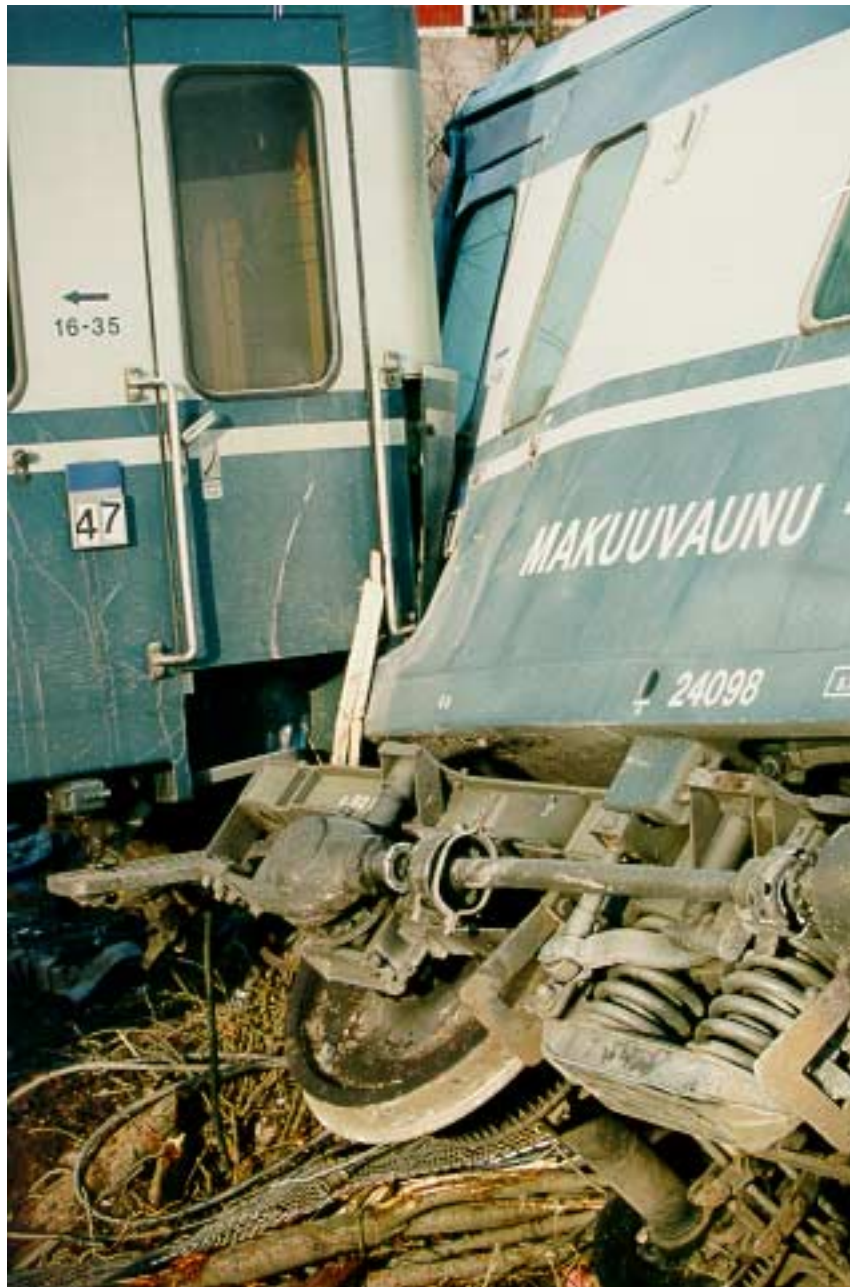
Kuva 17. Pelastautuminen päädyissä olevien ovien kautta oli mahdotonta, koska törmäyksessä ovet vioittuivat.

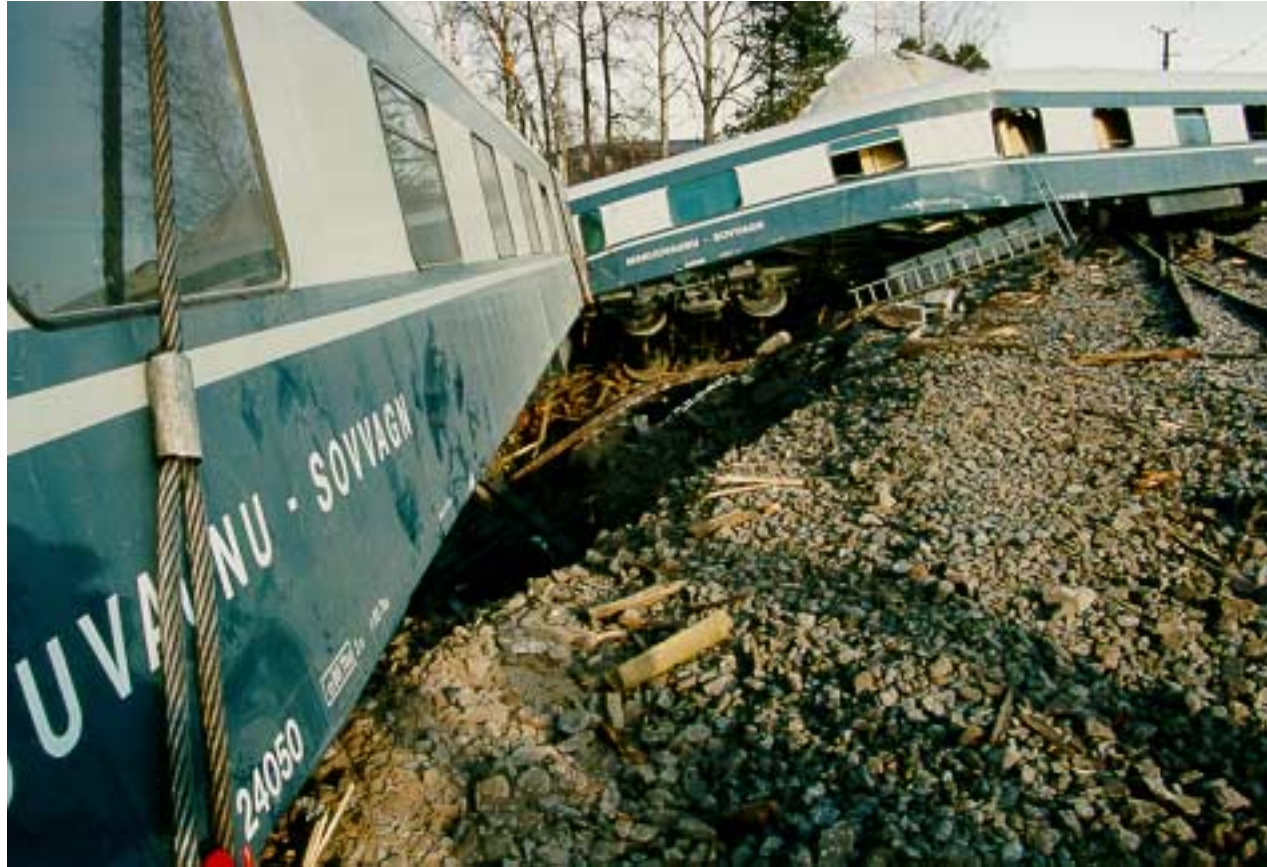
Kuva 18. Taustalla näkyvän viidennen makuuvaunun ainoaksi mahdolliseksi poistumistieksi jäivät oikean puolen käytävän ikkunat, koska vasen puoli oli kiinni päivävaunussa. Ikkunoiden kautta poistumista vaikeutti se, että vaunu oli voimakkaasti kallellaan.

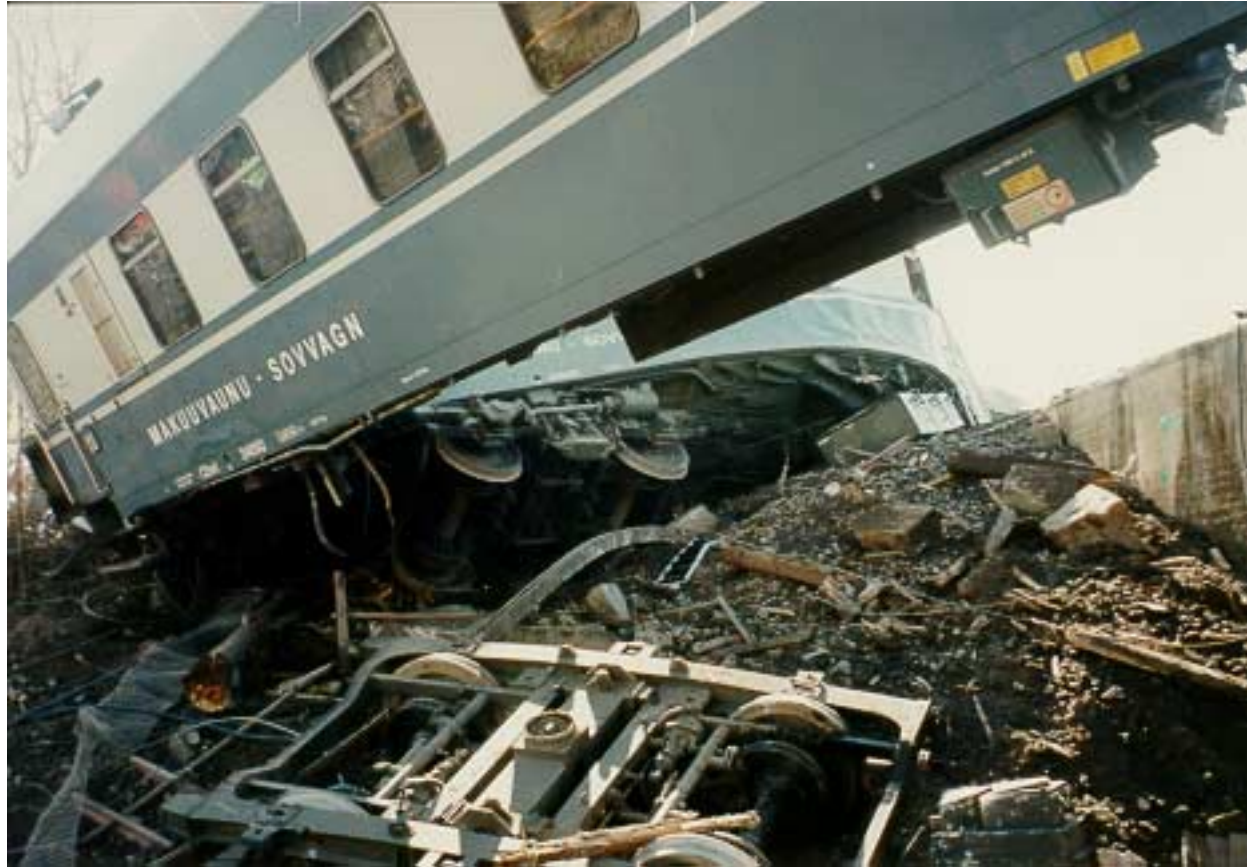
Kuva 19. Kuudentena ollut makuuvaunu jäi roikkumaan "tyhjän päälle". Telit repeytyivät irti ja makuuhyttien lattioihin tuli suuria reikiä.

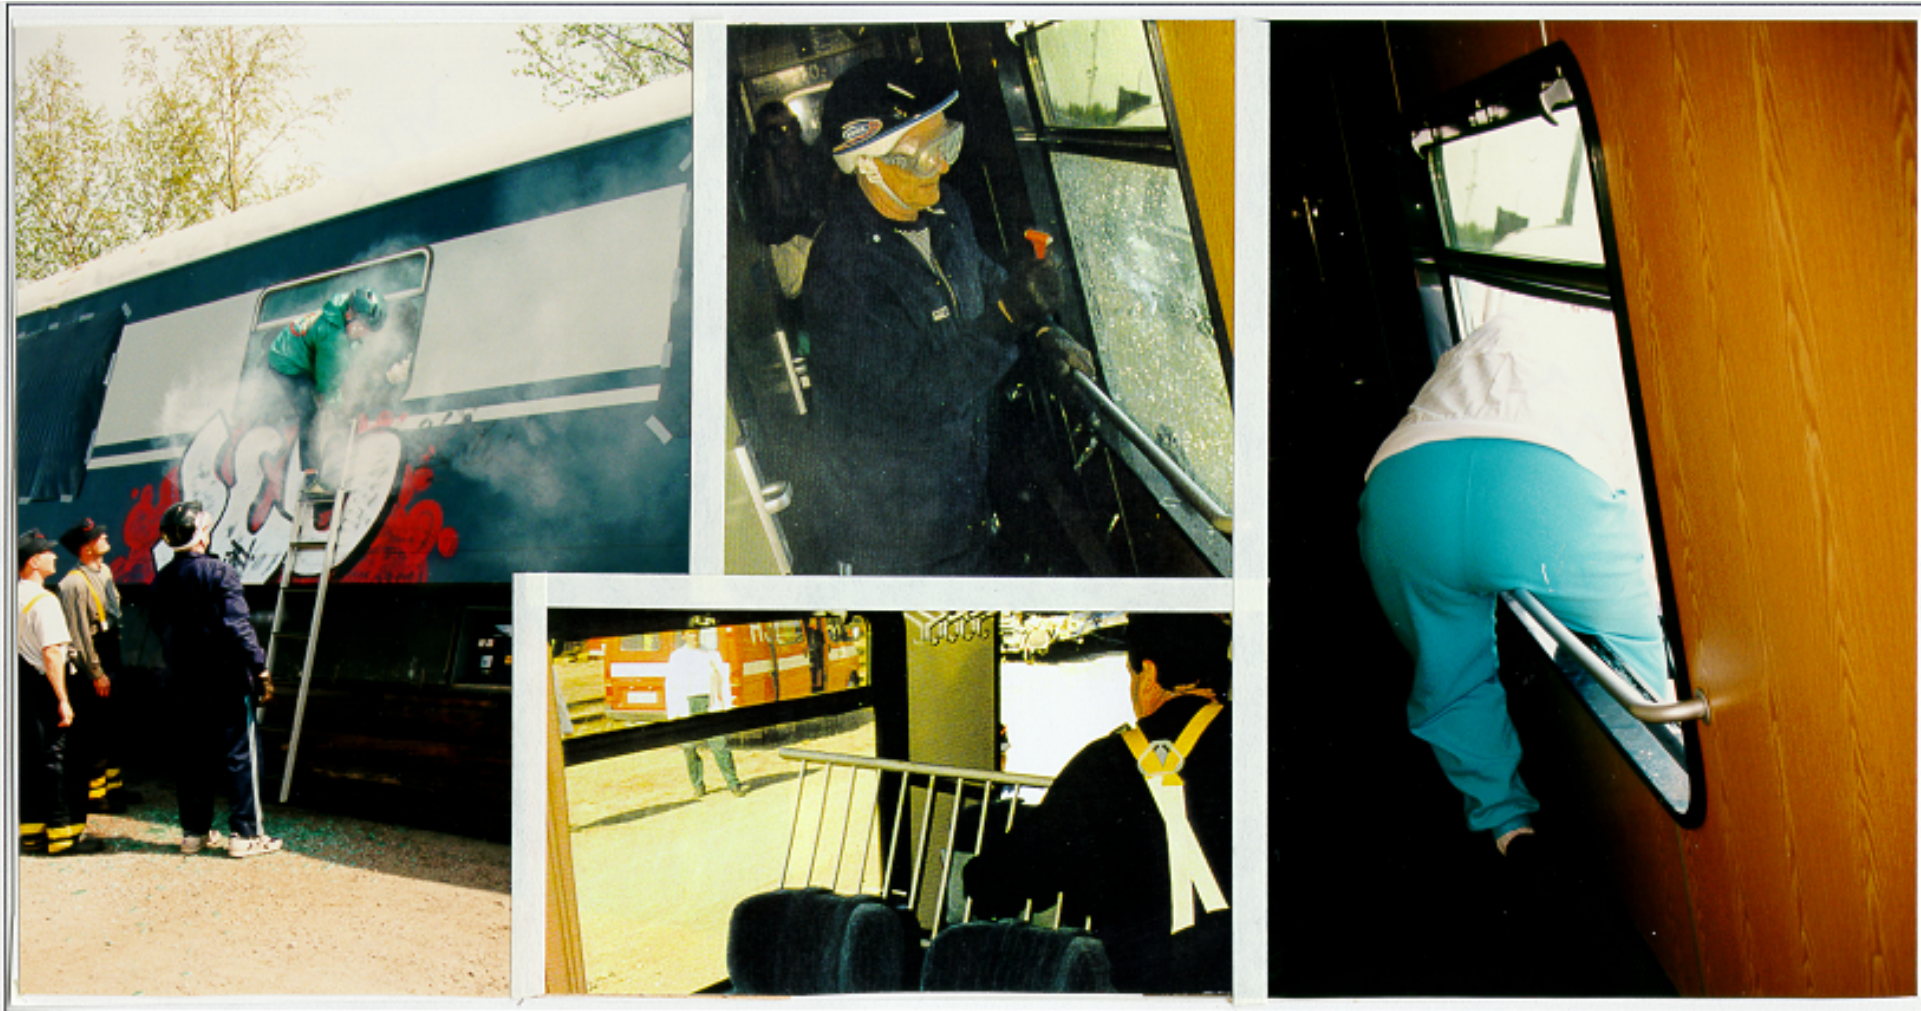
Kuva 23. Makuuvaunuhytistä on todellisessa onnettomuustilanteessa vaikea poistua, jos vaunu on voimakkaasti kallellaan ja hyttiosasto ja käytävä täynnä savua eli siellä on täysin pimeää. Koetilanteessa eläkeläispariskunta ja 10-vuotias poika pääsivät ulos makuuhytistä kuudessa minuutissa. Vaikeutena oli aluksi lattian liukkaus; oli vaikea saada ovi avatuksi ja päästä käytävään. Toinen ongelma oli saada käytävän ikkuna rikotuksi. Valmistautumattoman oli vaikea löytää pimeästä hytistä ikkunanrikkomisvasaraa, ja ikkunaa yritettiin rikkoa siihen soveltumattomilla välineillä. Tässä tapauksessa eläkeläismies yritti rikkoa ikkunan ensin hytissä olleilla tikkailla siinä kuitenkin onnistumatta. Etsinnän jälkeen eläkeläismies löysi hytistä ikkunanrikkomisvasaran, jota hän yritti aluksi käyttää lasiveitsen tavoin. Ikkunanrikkomisvasara on tarkoitukseensa hyvin sopiva. Ongelmana oli vasaroiden puuttuminen tai vasaroiden kiinnitys. Niitä ei saanut irti tai vasara irtosi alustoineen, jolloin se oli käyttökelvoton.

Päivävaunuista poistuminen koettiin helpoksi, jos ikkunan sai rikki. Ikkunoita yritettiin rikkoa irtotarjottimilla ja hattuhyllyn ritilöillä ikkunanrikkomisvasaroiden puuttuessa.
