VALOKUVALIITE

Junaonnettomuus Tuusulan Jokelassa 21.4.1996

Oulusta Helsinkiin matkannut henkilöpikajuna suistui raiteilta 35 minuuttia ennen Helsinkiin saapumista. Junassa oli 11 vaunua ja yhteensä 144 ihmistä. Veturin kuljettaja ja veturissa ollut matkustaja saivat surmansa välittömästi. Veturin lävistämässä päivävaunussa kuoli kaksi matkustajaa. Loukkaantuneita oli yhteensä 75, joista valtaosan vammat olivat lieviä.

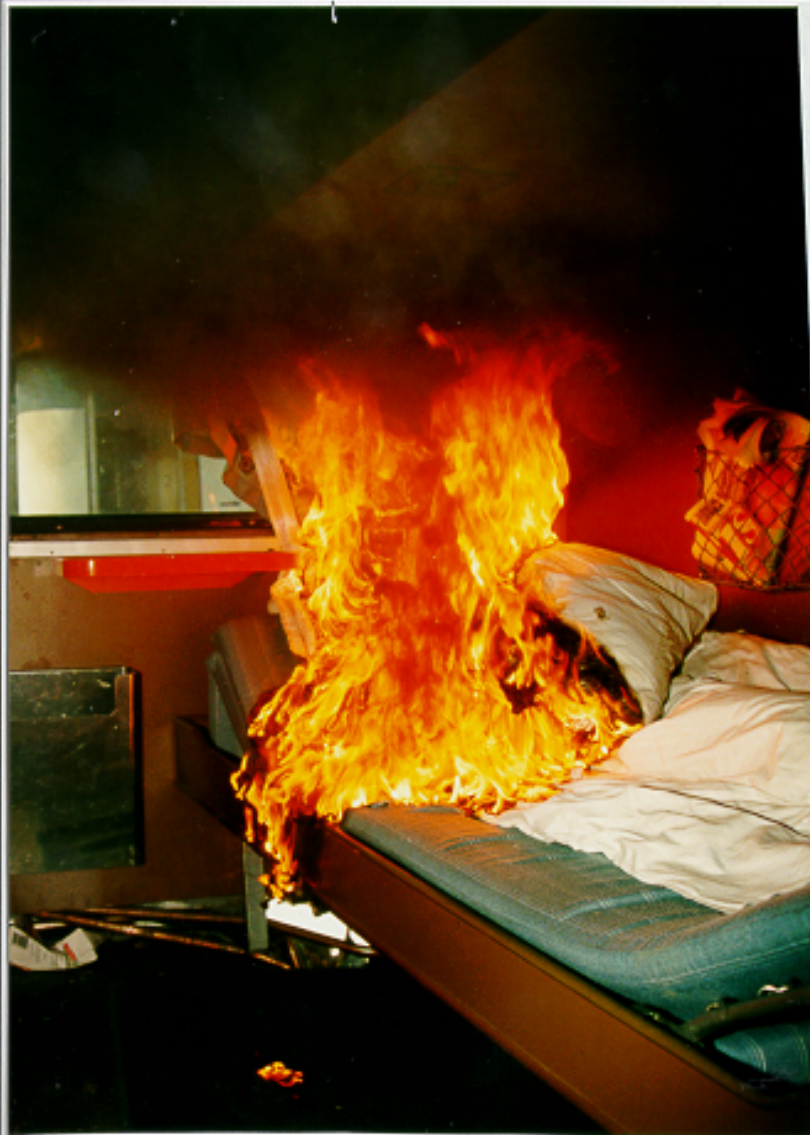
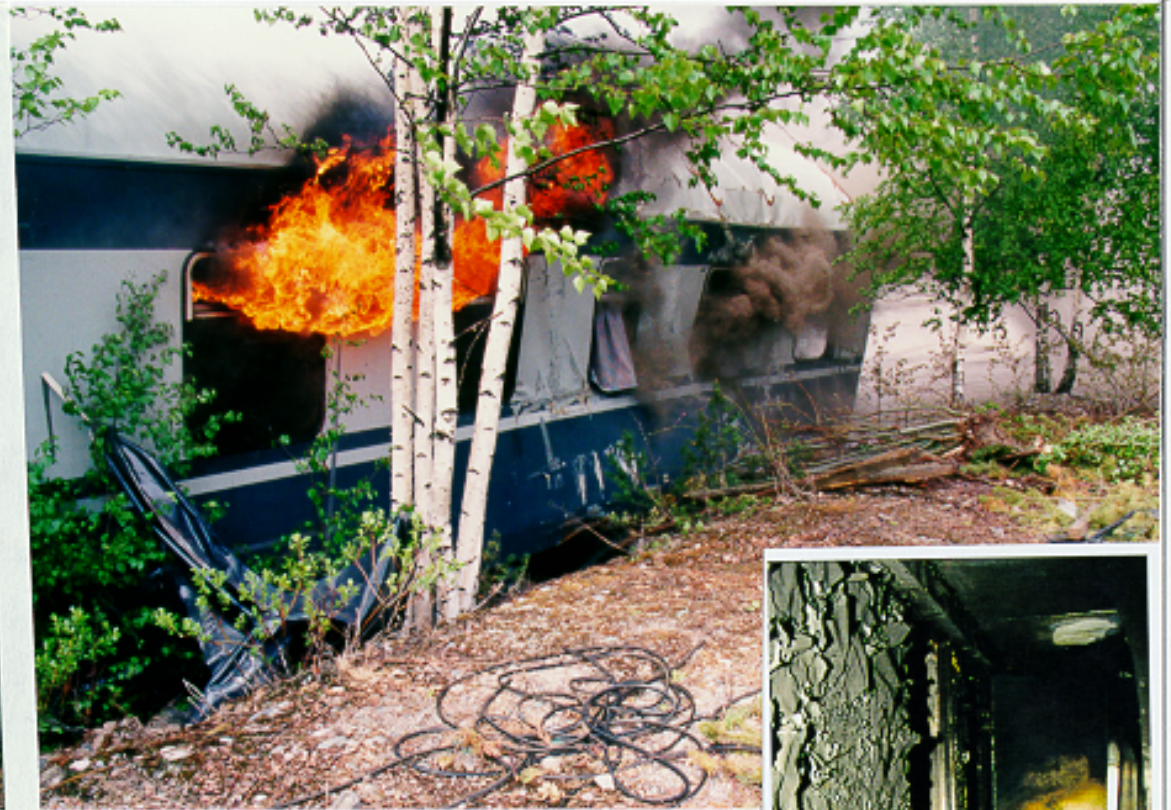
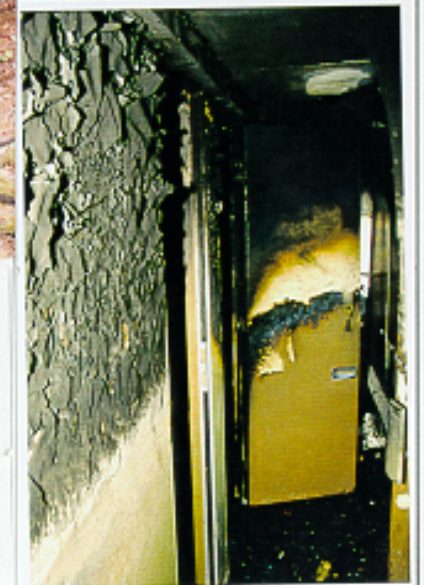
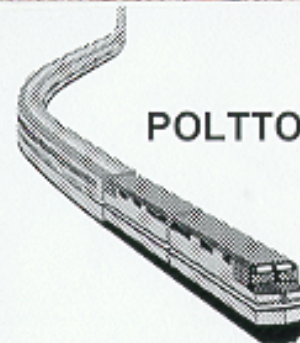
Kuva 24. Junan tekstiilit on käsitelty palamattomiksi. Makuuvaunuhytin lakanoista palosuojaus katoaa kuitenkin pesuissa. Palo leviää nopeasti, jos se saa riittävästi ilmaa. Kuvassa (vas.) tilanne, jossa palava tulitikku on laitettu lakanalle noin minuuttia aikaisemmin.

Hyttiosastoon kehittyy nopeasti häkää. jos hyttiosaston ikkuna ja ovi ovat suljetut, vaikka osasto ei syty ilmilieskeihin. Tuuletusikkunan ollessa auki hyttiosasto tuhoutuu kymmenessä minuutissa. Tuli ei kuitenkaan leviä viereisiin hytteihin eikä käytävälle. Jos hytin ovi on auki, tuli leviää hetkessä vaunun käytävään.

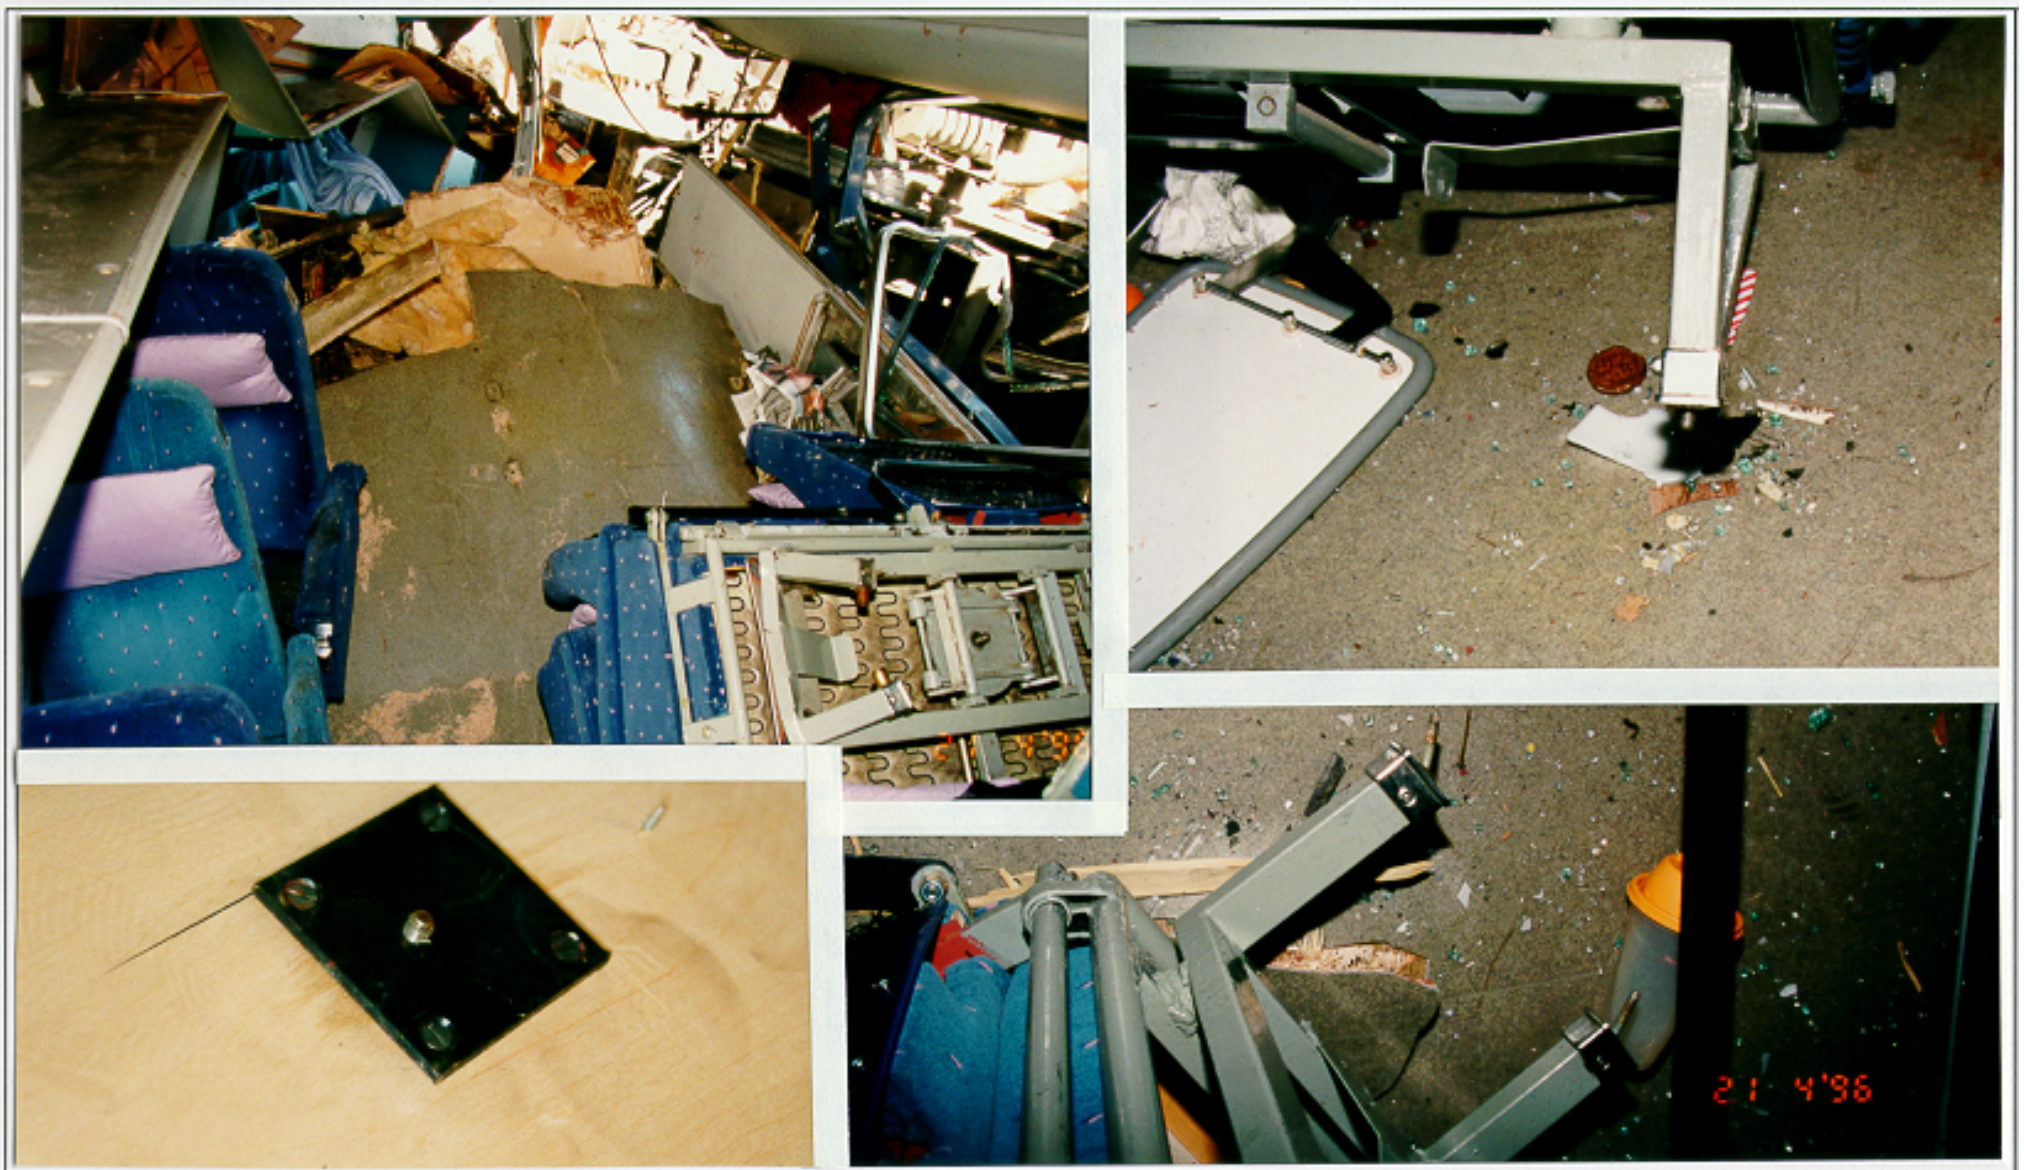
Kuva 25. Penkit irtosivat päivävaunuissa joko kiinnitysalkojen murtumisen tai puutteellisen kiinnityksen vuoksi.

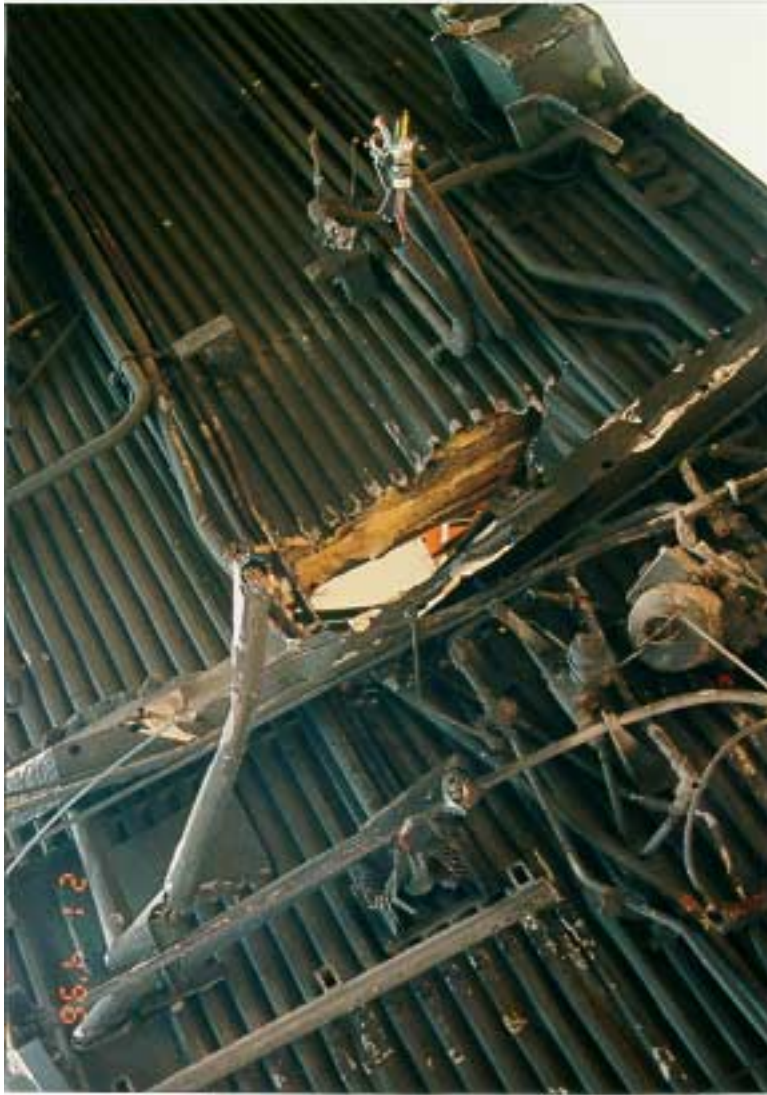
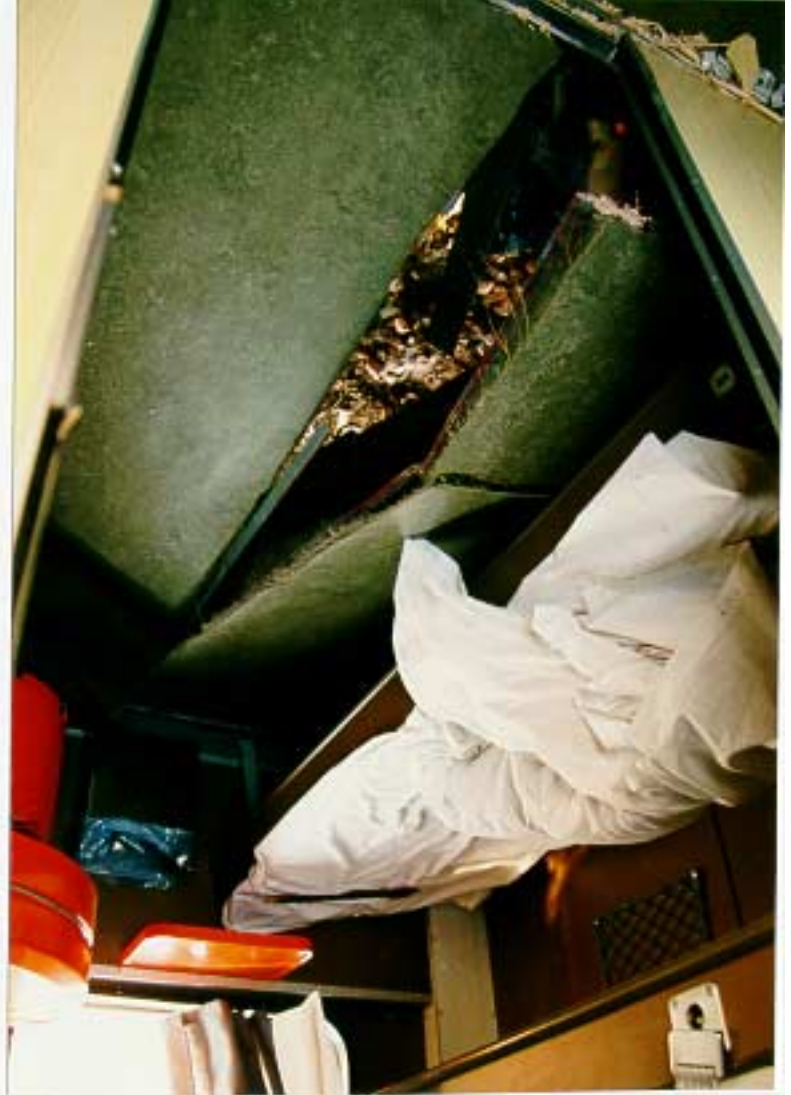
Kuva 26. Matkustajavaunujen pohjarakenne vaikuttaa heikommalta kuin vaunun muut rakenteet. Vaunun pohjaan on kiinnitetty laitteita, jotka voivat repiä vaunun pohjaan suuria reikiä vaunun suistuessa kiskoilta.

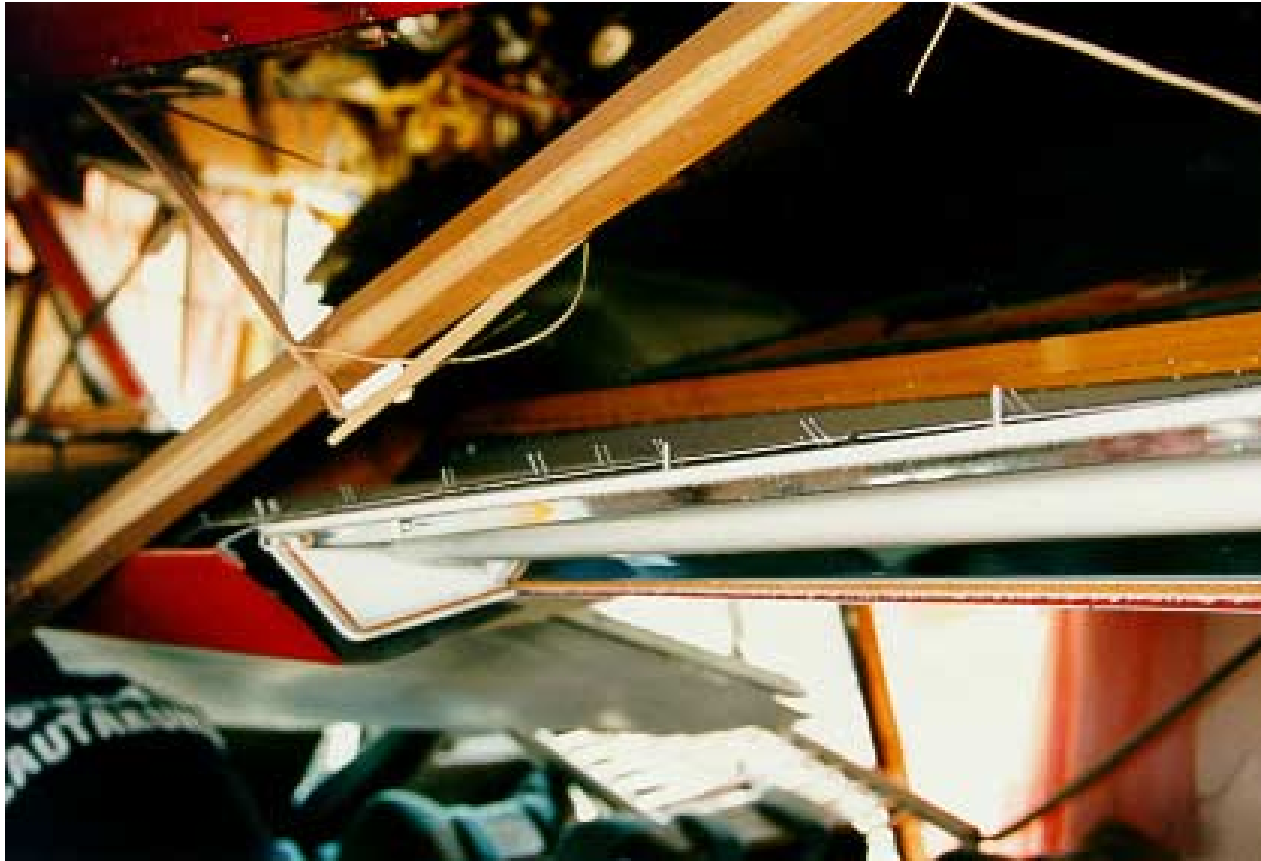
Kuva 27. Päivävaunun katossa olevan valorakenteen kiinnitys vaikutti riittämättömältä rakenteiden massaan nähden. Pienillä hakasilla kiinni oleva rakenne putosi alas, vaikka muu vaunu pysyi melko ehjänä. Pudonnut valorakenne aiheutti lisävammoja matkustajille.

Ravintolavaunun peltiset kattopanelit on kiinnitetty huonosti.

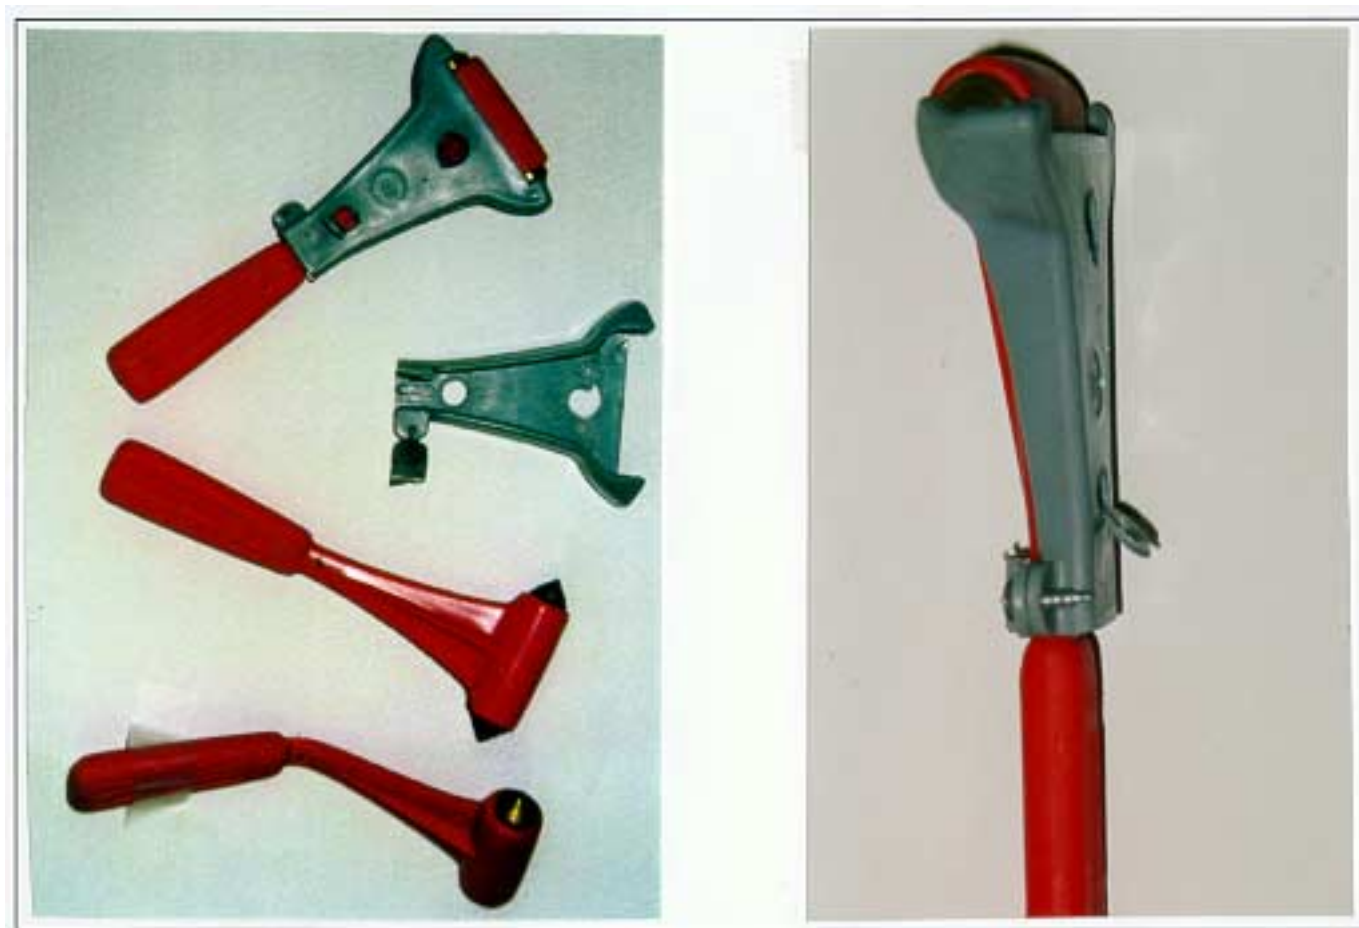
Kuva 28. Ikkunanrikkomisvasarat sopivat hyvin tarkoitukseensa. Vasaroita kuitenkin puuttuu paljon vaunuista. Vasaroiden kiinnitys on myös liian tiukka, jolloin irrottaminen on usein mahdotonta. Usein vasaran mukana lähtee myös muoviteline, jolloin vasarasta tulee käyttökelvoton.

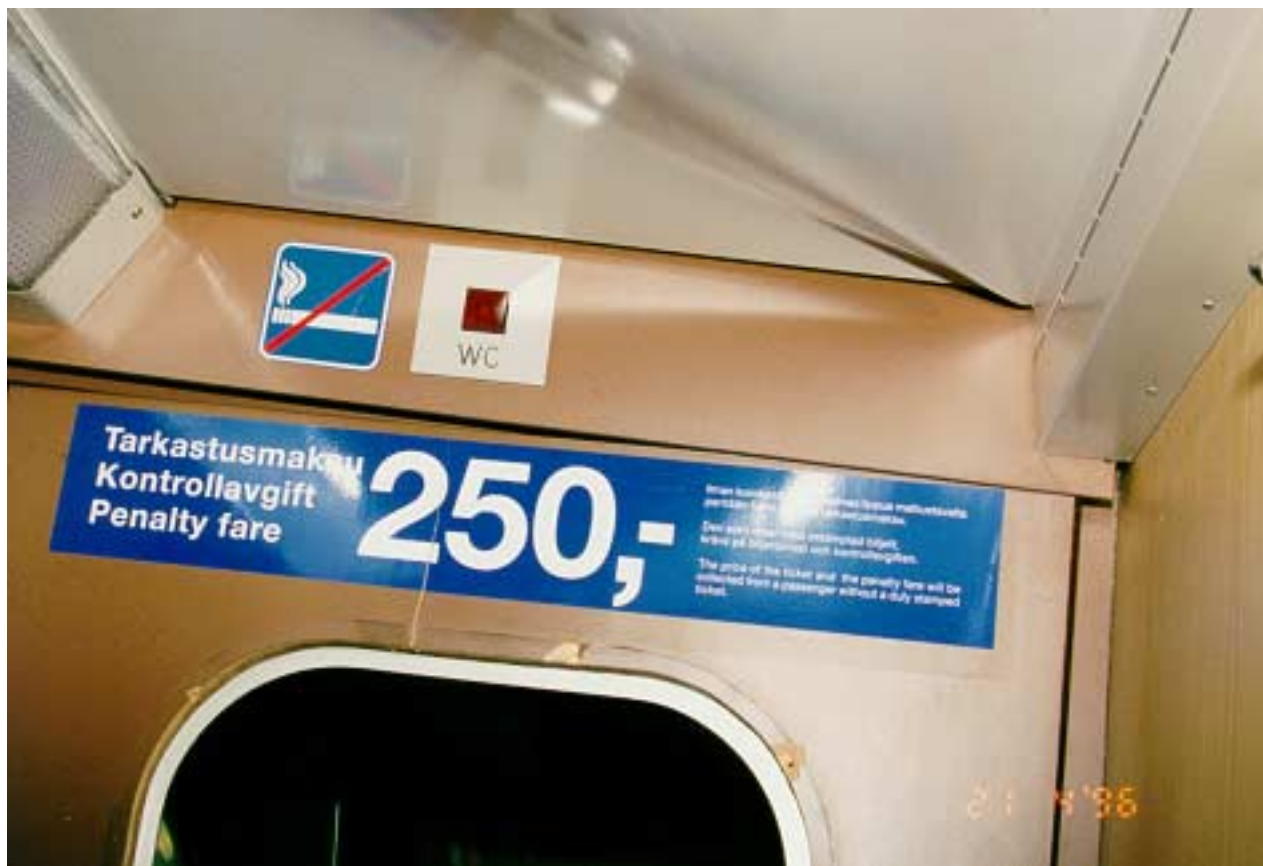
Kuva 29. Osa makuuvaunun käytävöistä kiilautui ylähuullokseen siten, ettei niitä saanut auki. Ovet olivat rakenteeltaan niin vahvoja, ettei pelastushenkilökunta saanut niitä auki ilman erikoistyökaluja.
