## Tutkintaselostus

C 39/1997 R

### **Pikajunan vaunun suistuminen vaihteessa Siuntiossa 20.11.1997**

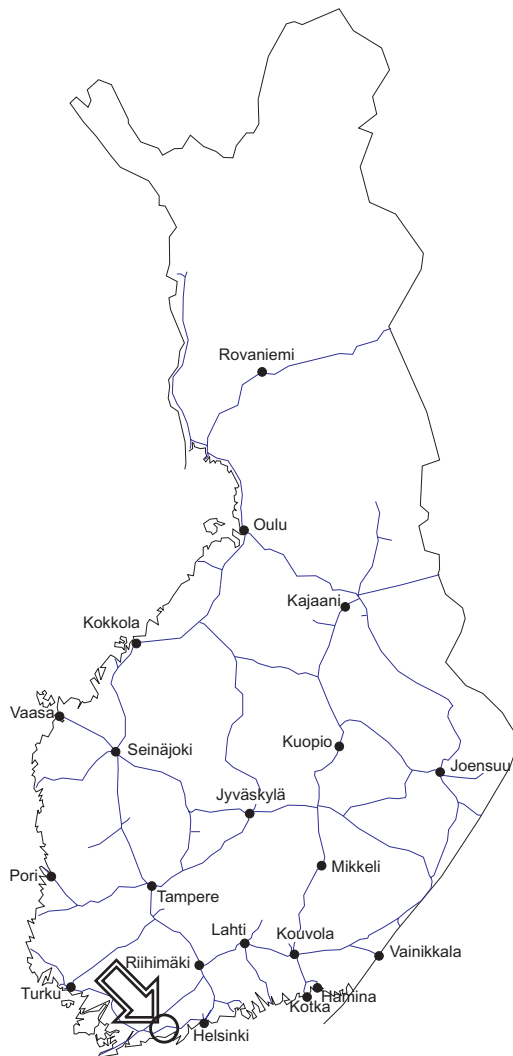
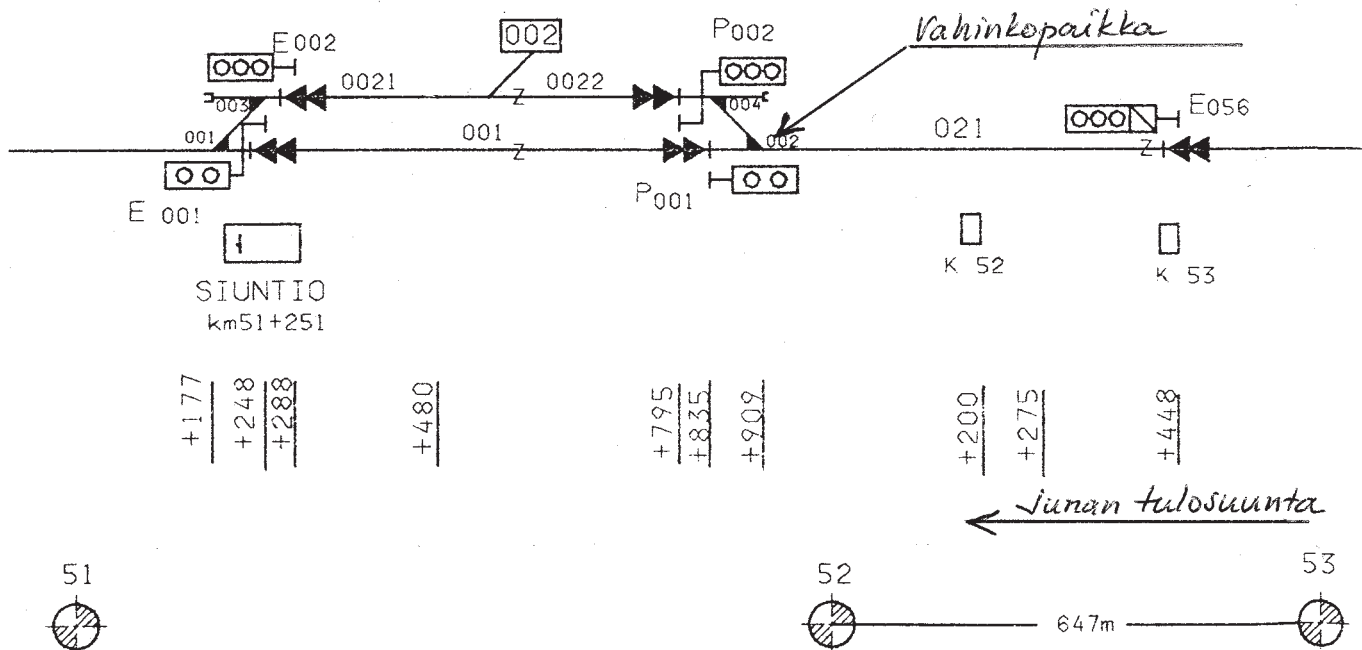
## Tapahtumapaikka

Siuntiossa suistui Turusta Helsinkiin matkalla ollut henkilöpikajuna kiskoilta 21.11.1997.  
Vaihde V002 kääntyi junan ollessa vaihteessa.

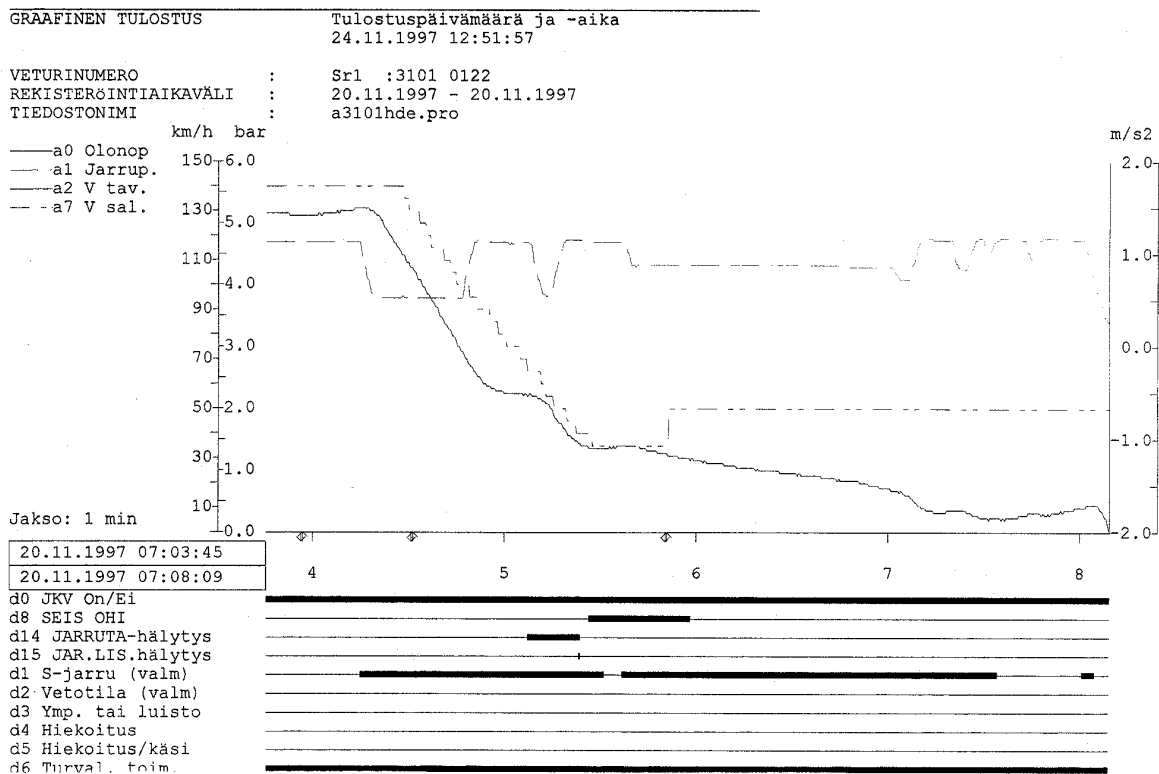
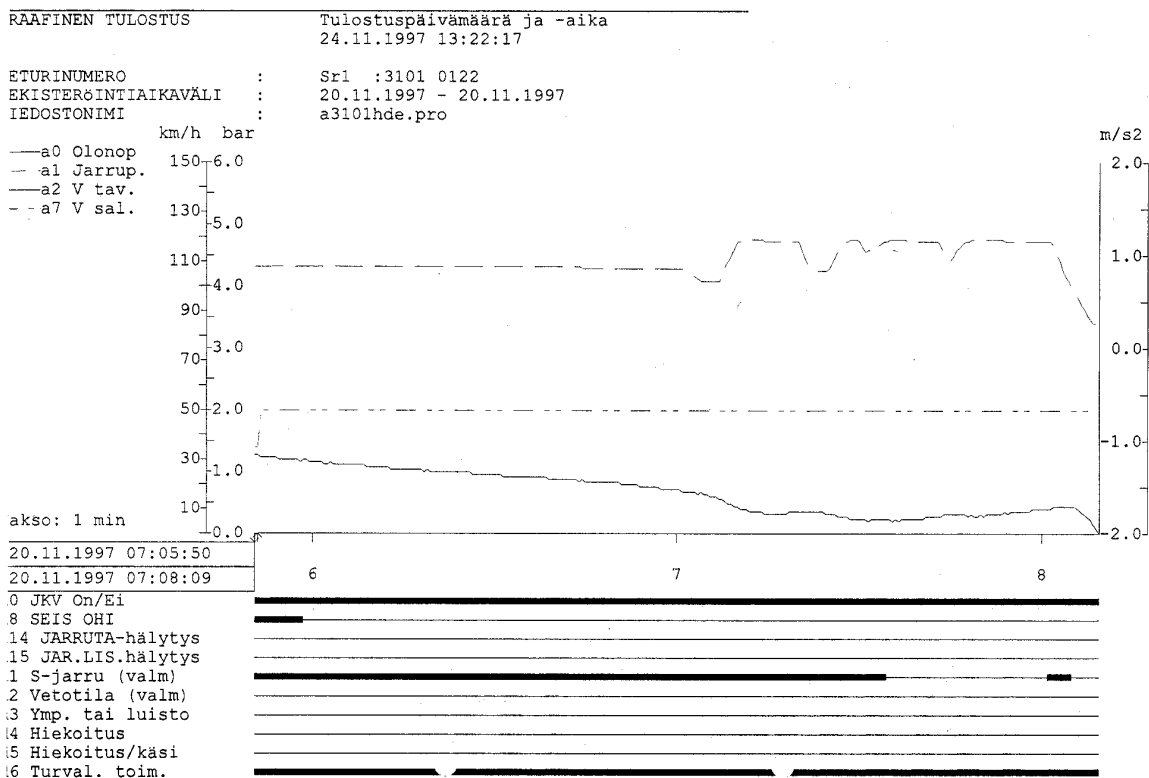
## Veturin kulunvalvonnan tulostus junan nopeudesta

Veturin kulunvalvontalaitteiston tulostus junan nopeudesta Siuntiossa 20.11.1997. Junan nopeus on ollut pienimmillään Siuntion tulopääopastimen kohdalla (5-6 km/h) ja vaihteen kohdalla hieman tätä suurempi.

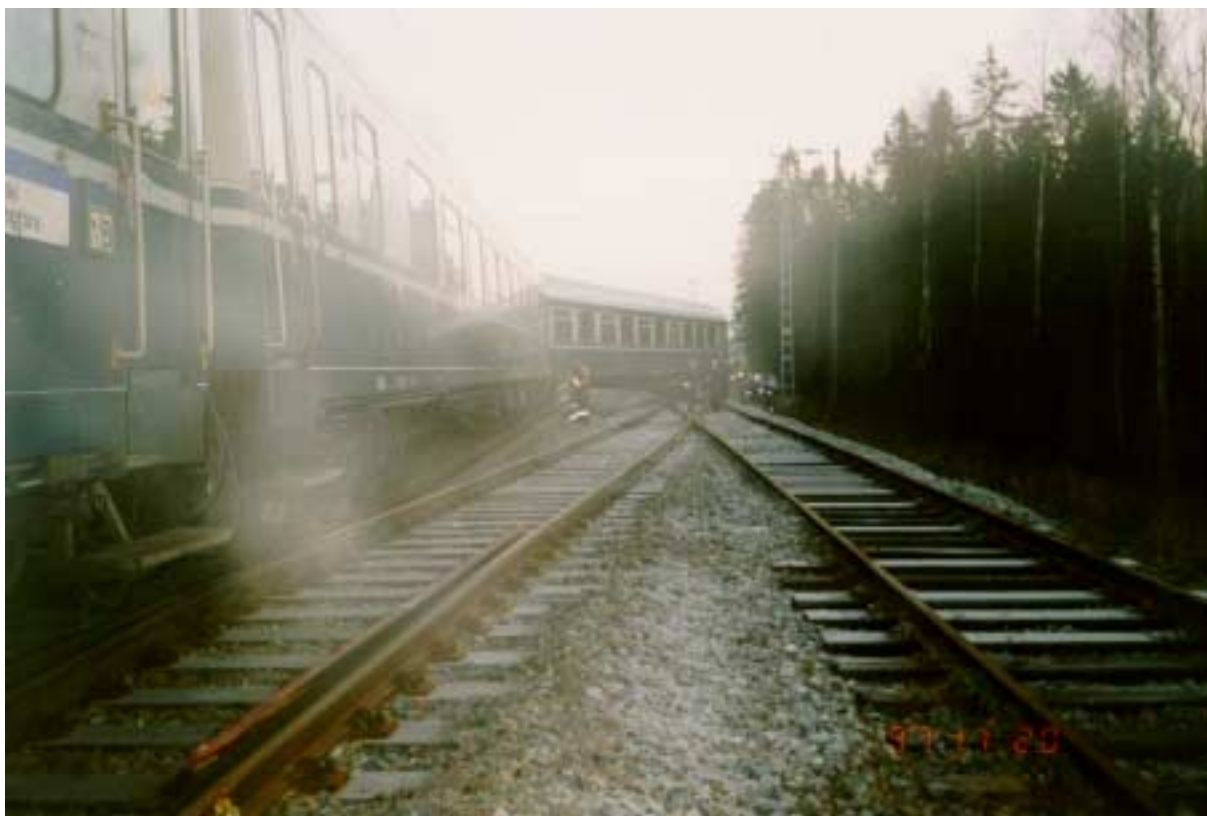
Veturin jälkeisen ensimmäisen matkustajavaunun takatelin kohdalla vaihde oli yhtäkkiä alkanut kääntyä oikealle sivuraiteelle osoittavasta asennosta pääraiteen suuntaiseksi. Vaihde ei päässyt vaunujen telien takia kokonaan kääntymään vasta kuin toisen matkustajavaunun telien välissä. Tällöin kyseisen matkustajavaunun takateli lähti menemään suoraan vaihteesta kun etupään teli oli mennyt oikealle sivuraiteelle.

Konduktööri huomasi asian välittömästi ja antoi veturinkuljettajalle raiteiden 1 ja 2 välissä seistessään pysähtymiskomennon (punainen). Veturinkuljettajan ja konduktöörin välillä oli suora puhelinyhteys konduktööriradiolla. Pysähtymiskäskyn jälkeen juna pysähtyi nopeasti. Väärälle raiteelle menneen vaunun takateli ehti kulkea vaihteen jälkeen noin 30 metriä.

*Kuva 1. Turusta Helsinkiin 20.11.97 matkalla olleen henkilöpikajunan vaihtaessa raidetta Siuntion aseman pohjoispuolella viallinen vaihde kääntyi matkustajavaunun alla. Vaunun etu- ja takapää lähtivät eri raiteille. Junan ulkopuolella ollut konduktööri havaitsi tilanteen heti ja juna pysähtyi matkustajavaunun kuljettua noin 30 metriä.*

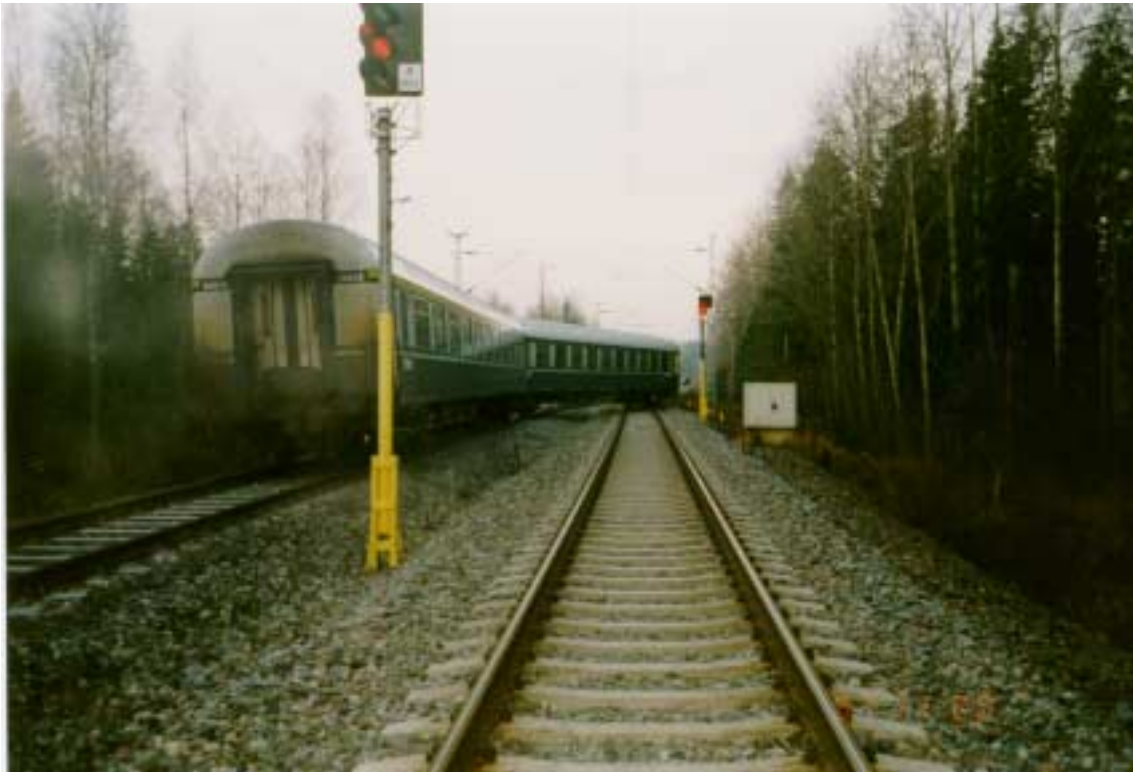
Juna pysähtyi siten, että suistunut vaunu oli vinosti poikittain etu- ja takateli eri raiteilla. Takaa tulleet vaunut painoivat jarrutuksessa suistunutta vaunua väliinsä, jolloin suistuneen vaunun etuteli nousi noin 20 cm ilmaan kuitenkin kiskoja yläpuolelle. Vaunujen kulmat osuivat toisiinsa ja niihin tuli pieniä vaurioita.

*Kuva 2. Kahdelle raiteelle suistunut matkustajavaunu puristui edessä ja takana olleiden vaunujen väliin kallistuen vasemmalle. Kuva on otettu junan tulosuuntaan. Etualalla olevan matkustajavaunun edestä on veturi ajettu pois.*
