Tutkintaselostus

C 9/1996 R, C 18/1996R,
C 21/1996 R, C 24/1996 R
C 6/1997 R, C 8/1997 R
Ja C 15/1997 R

Yksityisraiteilla vuosina 1996 ja 1997 tapahtuneet junavau- nujen suistumiset

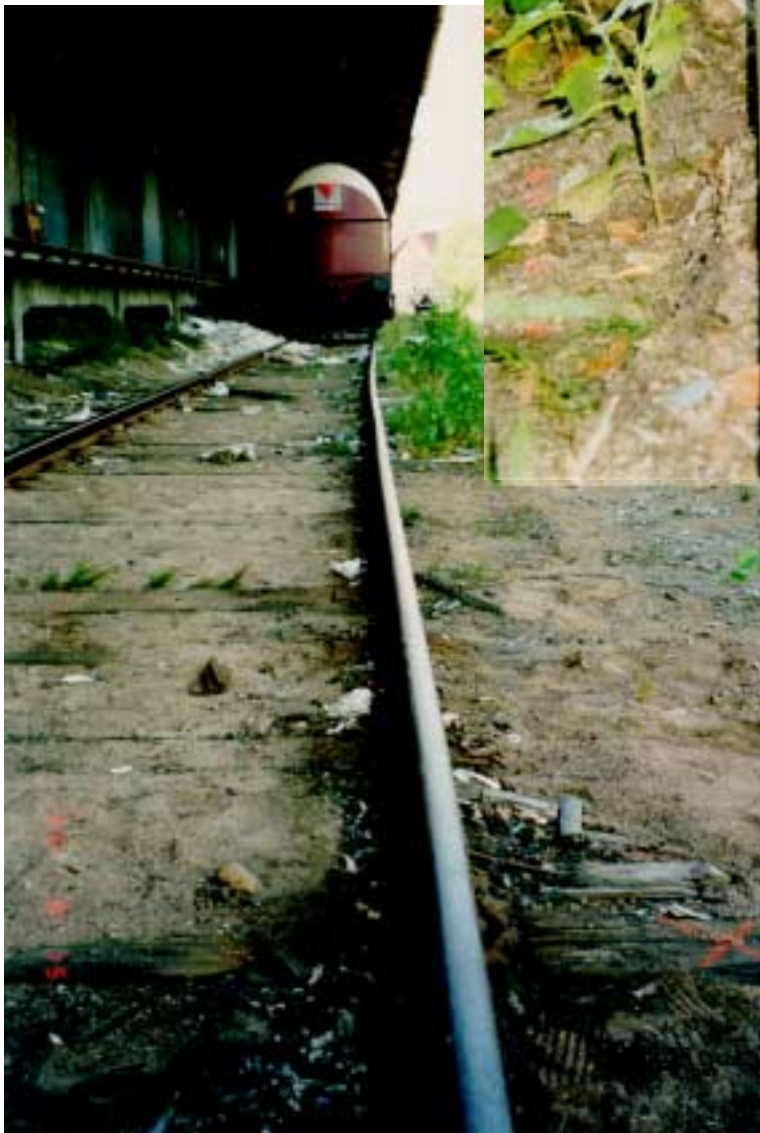
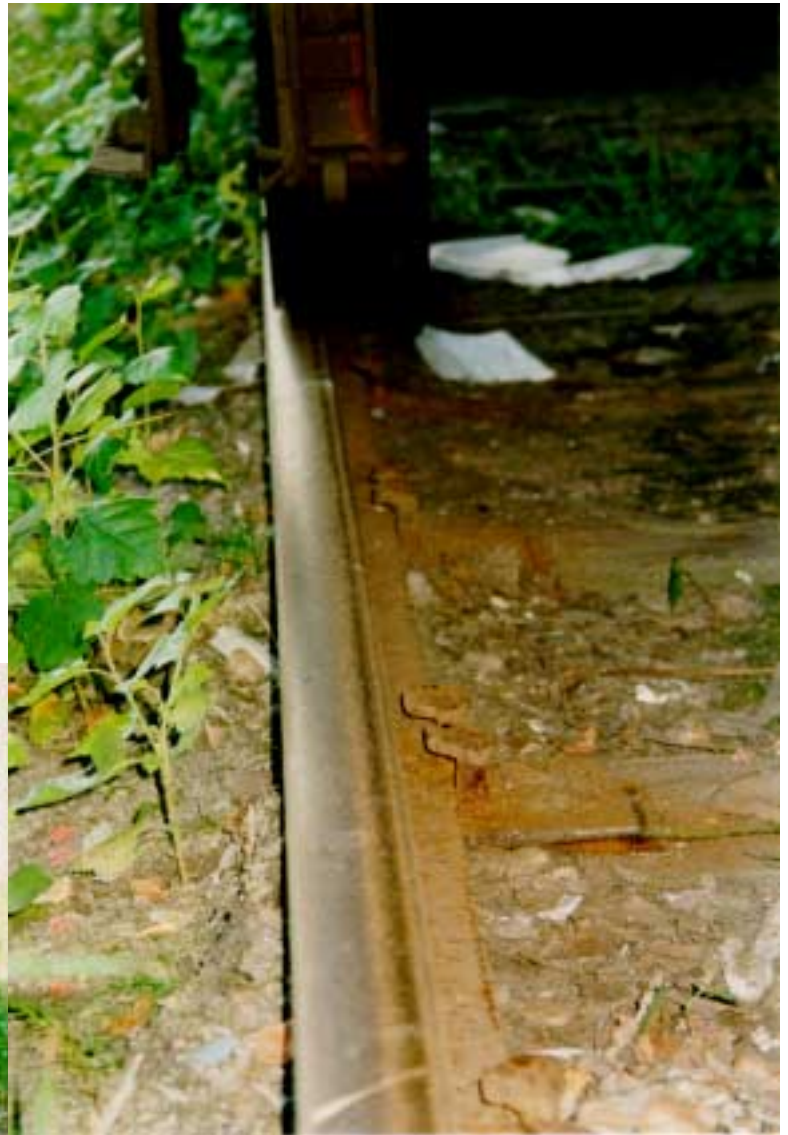
Kuva 1. **C9/1996 R** 15.8.96.
Kuusankoski UPM- Kymmene Oy:n
tehtaat.

C9/1996 R. Kuusankoski UPM-Kymmene Oy:n tehtaat. Veturin ja vaunun kiskoilta putoaminen johtui raiteen huonosta kunnosta. Naulakiinnitys oli huonokuntoisissa puuratapölkkyissä löysä. Kiskot heiluivat kiinnityksissään. Rata oli levinyt jo kauan ennen vahinkoa ja junia oli ajettu kallistuneen kiskon syrjällä.

Kiskot ovat jo pitkään olleet kallellaan ulospäin. Kiskojen kiinnitys oli löysä ja paikoin kokonaan irronnut. Junat ovat kulkeneet kiskon syrjällä.

C9/1996 R. Raide 106:lta vaihdettiin vahingon jälkeen 70 puuratapölkkyä ja raide kavennettiin sallittuihin mittoihin. Raiteessa 106 ei tehtaan mukaan ollut VR Rata Oy:n mittausten mukaan huomautettavaa paria kuukautta ennen suistumista (tutkinnan mukaan raide on ollut aivan kallellaan jo vuosia).

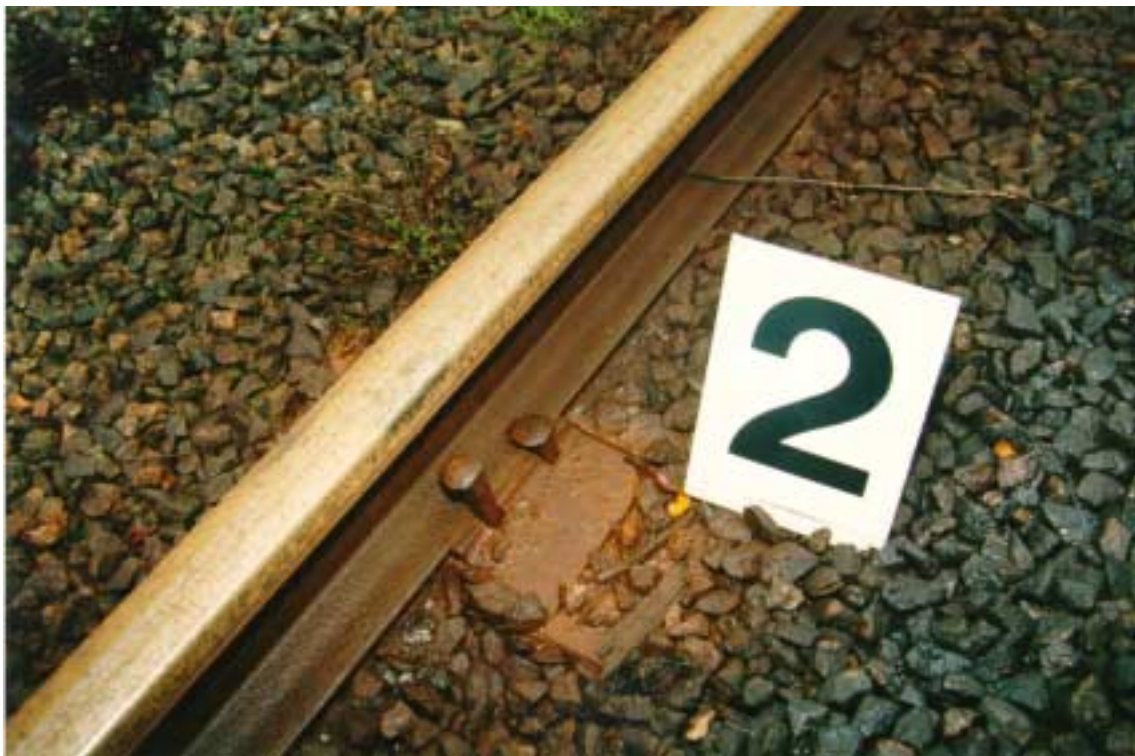
C18/1996 R. Uusikaupunki Kemira Agro Oy:n tehtaat. Kiskoilta suistuminen on johtunut radan huonon kunnan ja suistuneen vaunun yhteisestä vaikutuksesta. Raskaasti kuormatun venäläisen vaunun telikeskiöt vastustavat voimakkaasti vaunun kääntymistä radan kaarteissa. Poikkeuksellisen suuret sivuvoimat pyrkivät kallistamaan ulkokaarten kiskoa. Koska kisko oli huonosti kiinnitetty, kallistuman lisäys mahdollisti pyörän laipan nousemisen kiskolle. Tästä seurasi vaunun kiskoilta suistuminen.

Kuva 3. **C18/1996 R** 4.11.96 Uusikaupunki Kemira Agro Oy:n tehtaat.
Lannoitelastissa ollut venäläinen tavaravaunu suistui kiskoilta Kemira Agro Oy:n pääportin kohdalla kiskojen huonon kiinnityksen vuoksi.

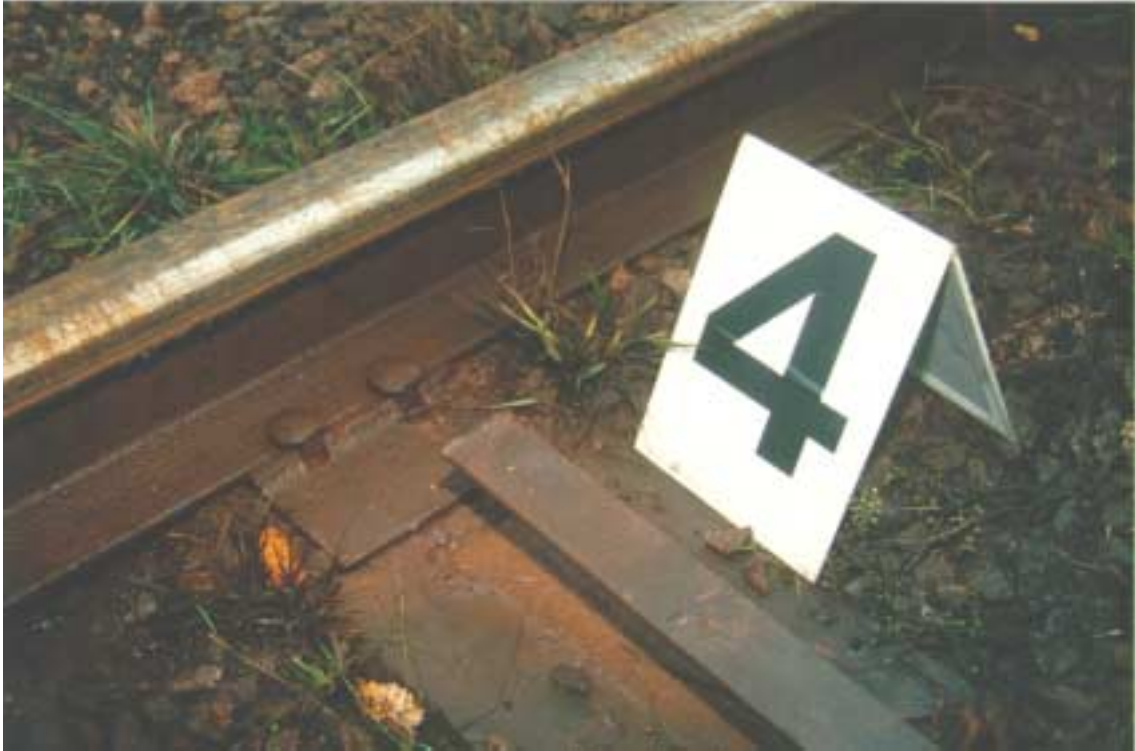
Kuva 4. **C18/1996 R** 4.11.96 Uusikaupunki Kemira Agro Oy:n tehtaat.
Kiskojen naulaus on löystynyt . Puuratapölkkyjen kunto oli kohtuullisen hyvä.

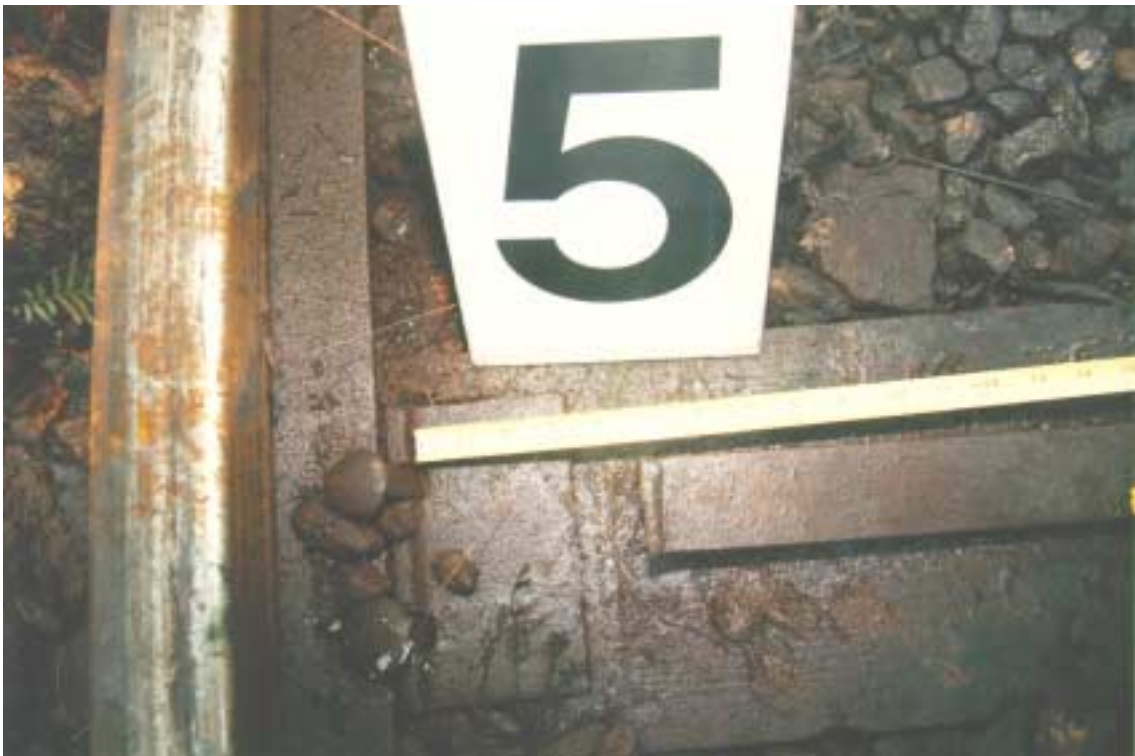
Kuva 5. **C18/1996 R** 4.11.96 Uusikaupunki Kemira Agro Oy:n tehtaat.
Rataa on tuettu rakentamismääräyksiin ja ohjeisiin kuulumattomalla tuennalla. Aluslevy ei voi hitsata kuvan lattarautaan siten, että hitsaus kestäisi.

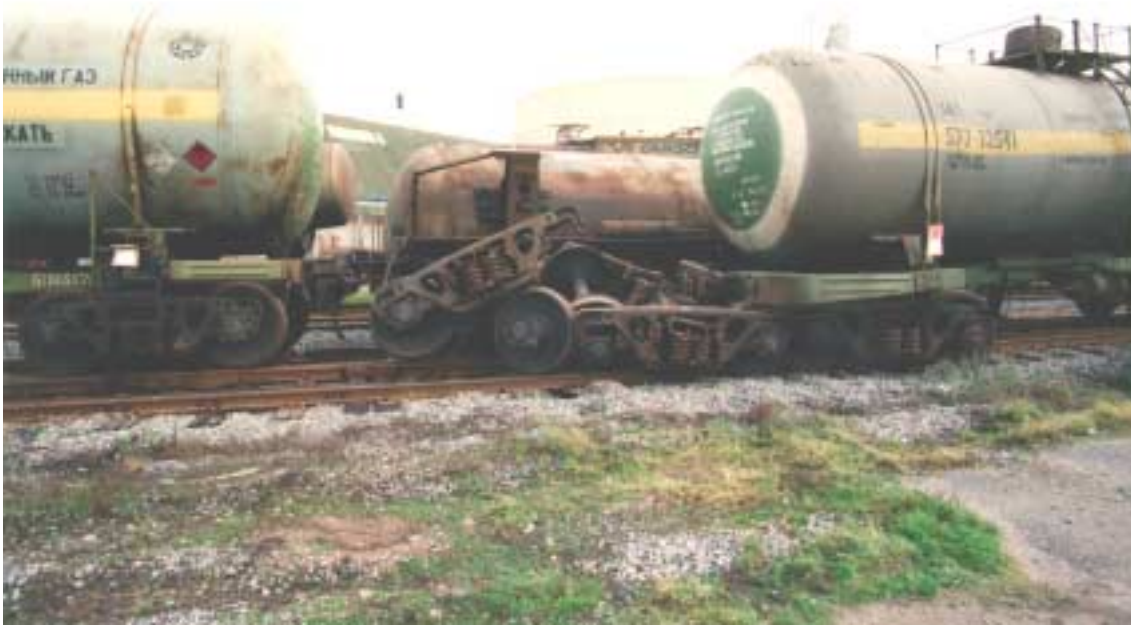
C21/1996 R. Uusikaupunki Kemira Agro Oy:n tehtaat. Junaan oli kytketty lisävaunuja vaihteessa. Kytkeytyminen tapahtui, vaikka vaihte osoitti junan ja kytkettävät vaunut eri kiskoille. Vaihte oli unohdettu kääntää oikeaan asentoon. Radan ja vaihteen kunnolla ei voida katsoa olleen mitään osuutta vahingon syntyyn.

Kuva 7. C21/1996 R 17.11.96 Uusikaupunki Kemira Agro Oy:n tehtaat.
Tyhjä ammoniakkivaunu suistui kiskoilta vaihteessa vaihteen oltua väärässä asennossa. Vaunu kaatui, mutta ei säiliö ei rikkoutunut.

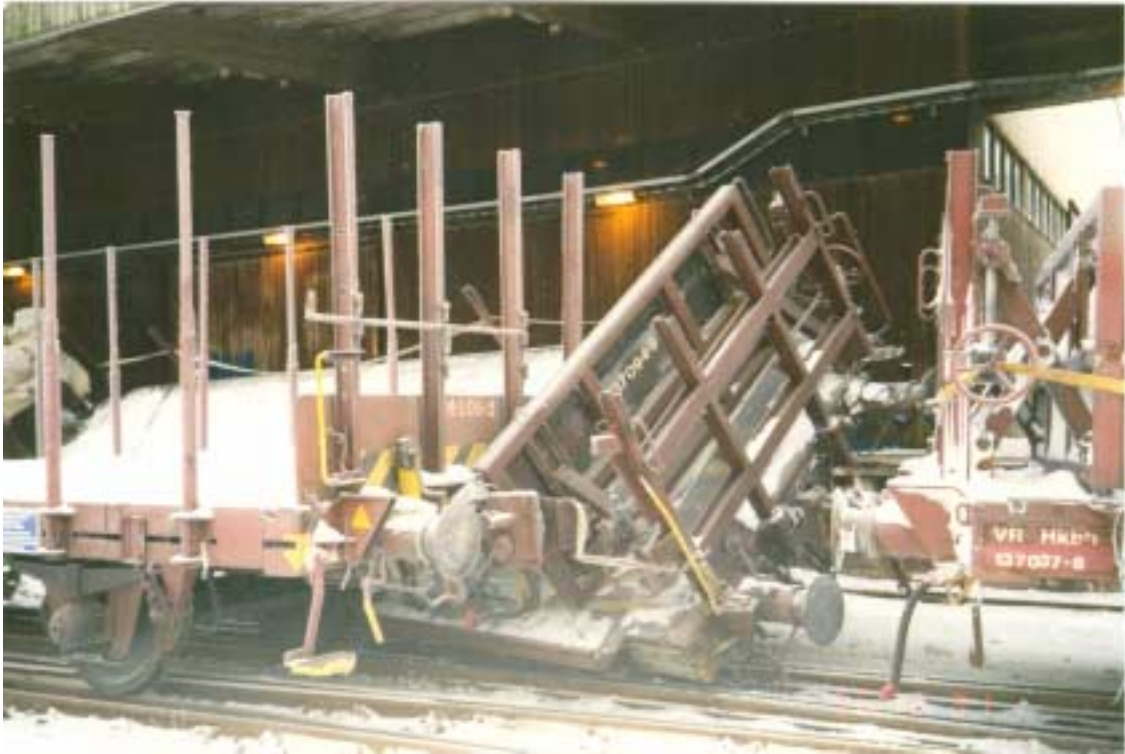
Kuva 8. C21/1996 R 17.11.96 Uusikaupunki Kemira Agro Oy:n tehtaat.
Suistuneen ja kaatuneen ammoniakkivaunun telit kasautuivat seuraavan vaunun eteen. Myös tämän vaunun etuteli suistui kiskoilta. Junan nopeus oli pieni, koska se oli juuri lähtenyt vetämään suistuneita vaunuja.

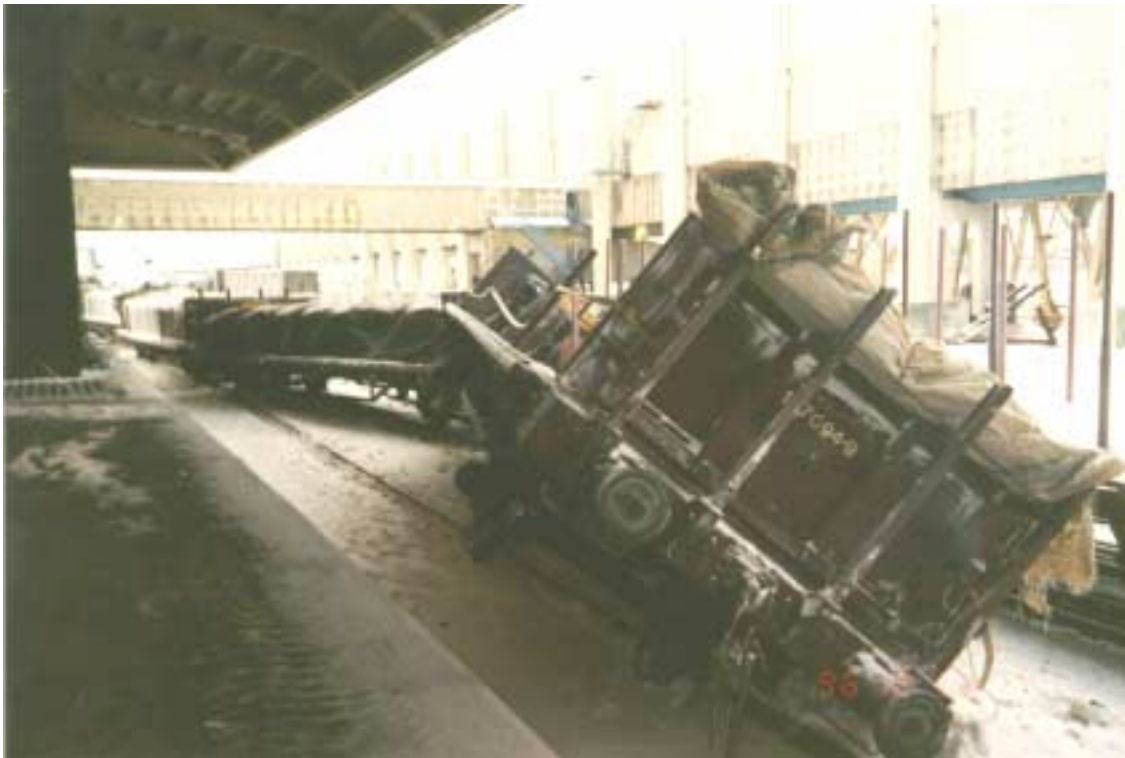
C24/1996 R. Uusikaupunki Kemira Agro Oy:n tehtaat. Vahingon aiheutti vaihte, jonka kieli ei asettunut oikein vastinkiskoa vasten. Tähän oli kaksi syytä. Vaihteen mekanismi oli kärsinyt vahinkoja muiden ajoneuvojen liikenteestä ja vaihteen talvihoito oli puutteellista. Jää ja lumi osaltaan estivät vaihteen kunnollisen toiminnan.

Kuva 9. **C24/1996 R** 31.12.96 Uusikaupunki Kemira Agro Oy:n tehtaat.
Lannoitelastissa olleen junan tyhjä välivaunu suistui vaihteessa kiskoilta, koska vaihde ei ollut kunnossa. Samalla suistui myös neljä muuta vaunua.

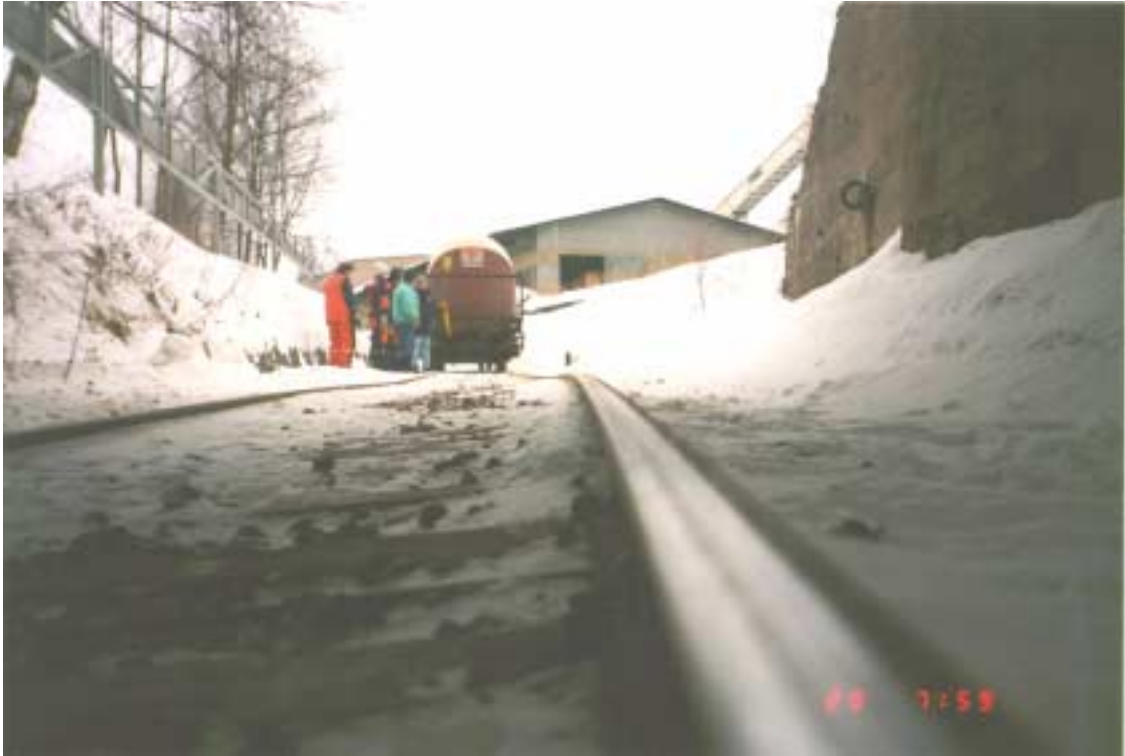
Kuva 10. **C24/1996 R** 31.12.96 Uusikaupunki Kemira Agro Oy:n tehtaat.
Vaihteessa väärille kiskoille lähtenyt vaunu kaatui ja jäi seuraavien myös suistuneiden vaunujen väliin. Vaunut kärsivät pienehköjä vahinkoja.

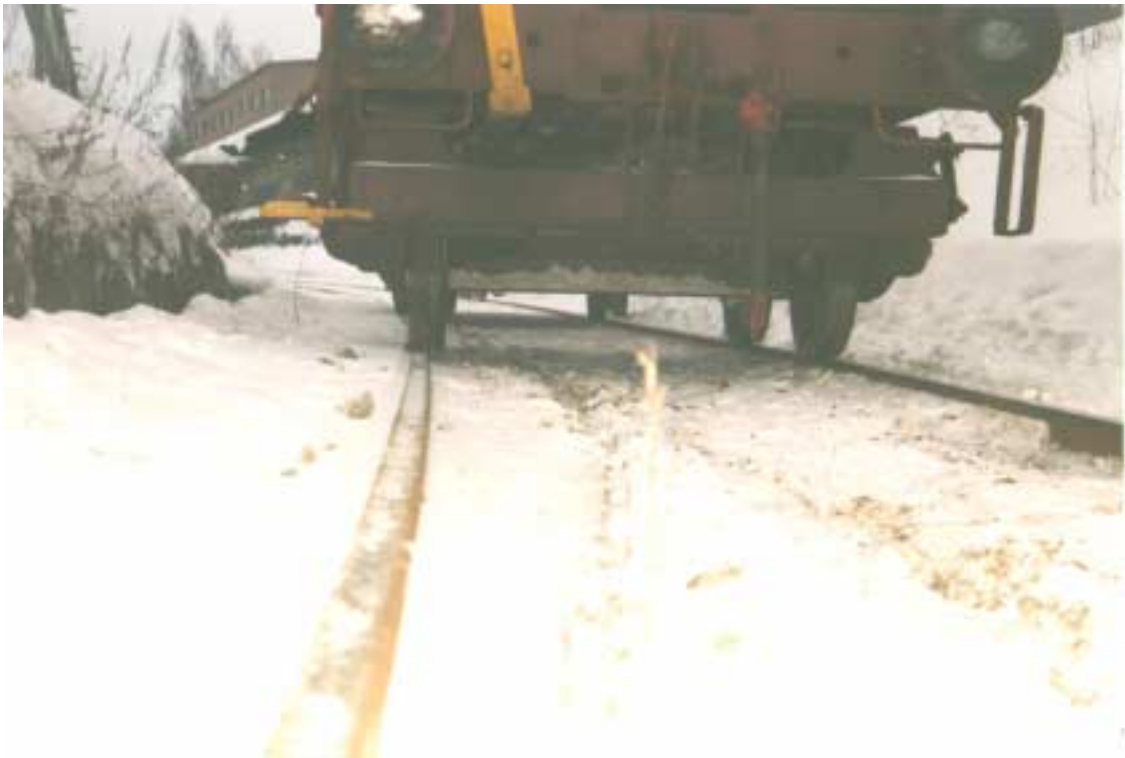
C6/1997 R. Kuusankoski UPM- Kymmene Oy:n tehtaat. Kahden tyhjän kloorivaunun suistumisen kolmen päivän sisällä lähes samassa paikassa aiheutti radan rakenteisiin kerääntynyt ja jäänyt vesi. Kohdassa on avo-oja, jossa pakkasellakin virtaa vesi. Rata "aaltoili" voimakkaasti. Tällöin junan liikkeet ovat aiheuttaneet etutelin etupyöräkerran ulkokaarten puoleisen pyörän keventymisen kriittisessä kohdassa. Radan toisessa kiskossa oli kyseisessä kohdassa niin suuri notkelma, että junan hiljaisesta nopeudesta huolimatta teli ei taipunut näin jyrkkään notkoon.

Kuva 11. **C6/1997 R** 16.2. ja 19.2.97 Kuusankoski UPM- Kymmene Oy:n tehtaat.
Tyhjä kloorivaunu suistui kiskoilta voimakkaasti "aaltoilevalta" radalta. Radan rakenteisiin pääsevä vesi ei pääse poistumaan rakenteista.

C6/1997 R. Radan kohtaa korjattiin VR Rata Oy:n toimesta tunkkaamalla ja kiilamalla. samalla sovittiin, että kyseistä radan kohtaa seurataan. 10.3.96 suistumisen jälkeen (ei tutkittu tässä raportissa) samaa kohtaa korjattiin taas tunkkaamalla ja toppaamalla. Samalla sovittiin, että rataa seurataan kerran viikossa ja rata korjataan roudan sulettua.

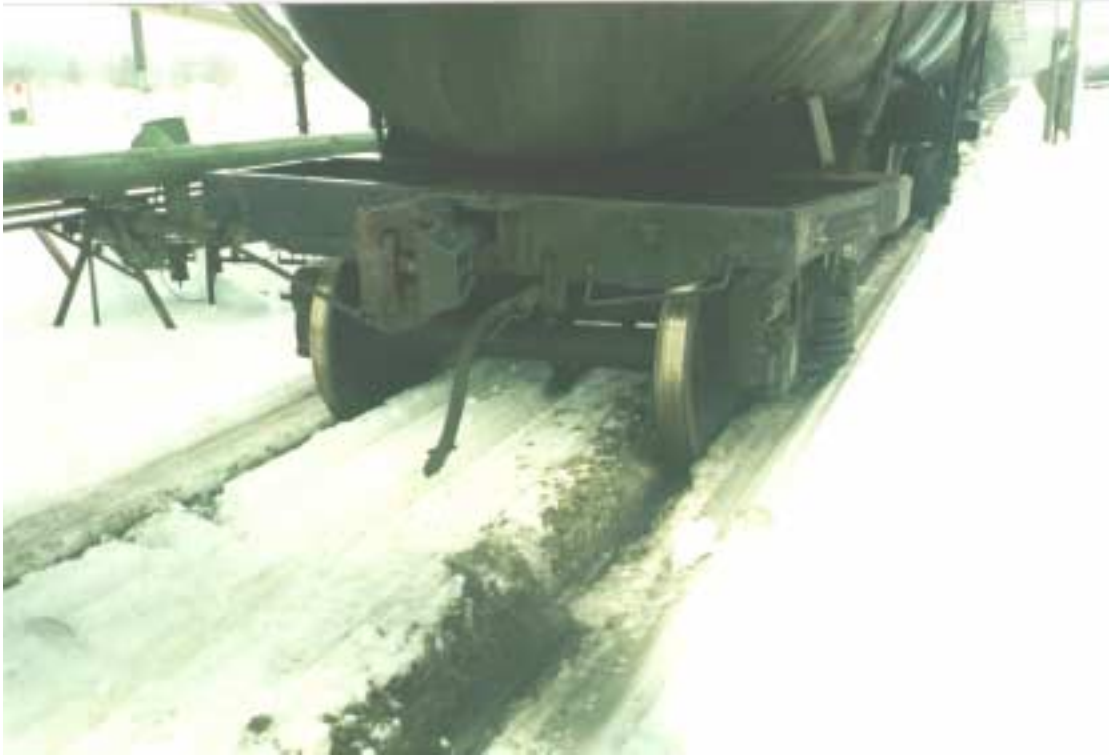
Kuva 12. **C6/1997 R** 16.2 ja 19.2.97 Kuusankoski UPM- Kymmene Oy:n tehtaat.
Kallioleikkauksessa suistuva kloorivaunu olisi vioittuessaan vaarallinen ihmisille ja ympäristölle.

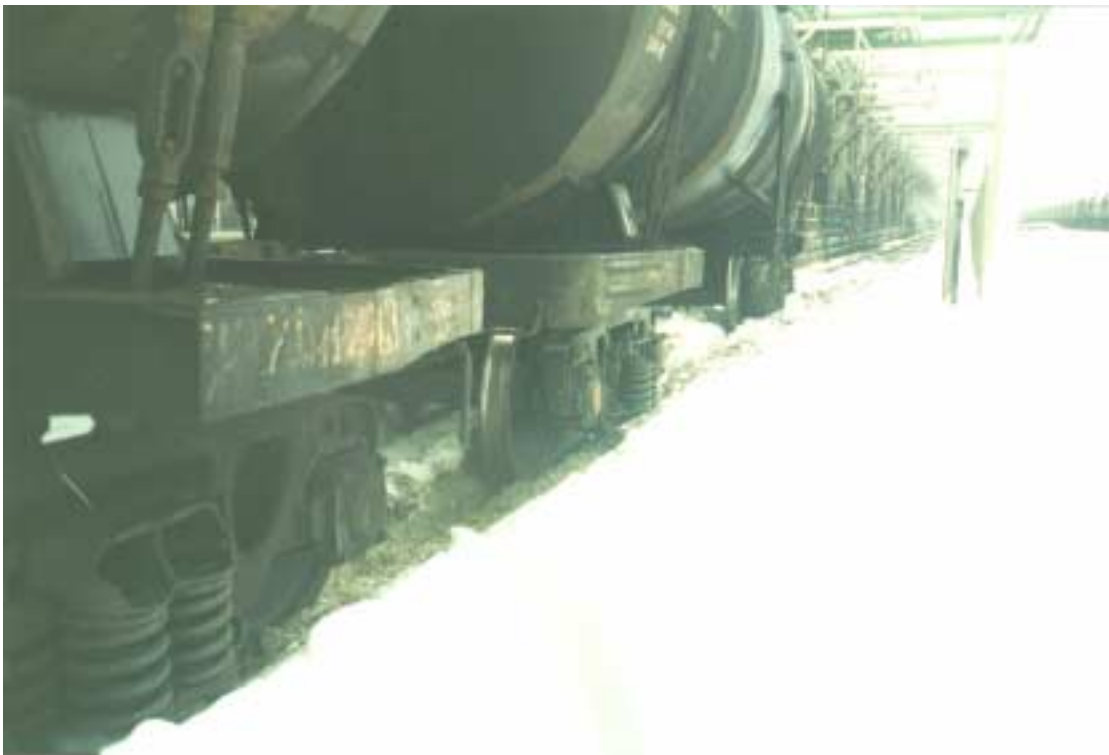
C8/1997 R. Haminan ratapiha Neste Oy:n raiteisto. Kahden kemikaalivaunun suistuminen ja lastaus- ja purkauslaitteiston vaurioituminen johtui raiteiston talvikunnossapidon laiminlyönnistä. Märkkää paakkuuntuvaa lunta joutui tyhjän junavaunun alle niin paljon, että teli nousi kiskoilta kerrotuin seurauksin.

Kuva 13. **C8/1997 R** 23.2.97 Haminan ratapiha Neste Oy:n raiteisto.
Tyhjiä kemikaalivaunuja työnnettiin lumisella puhdistamattomalla kiskotuksella kohti lastauspaikkaa. Taustalla olevalta lastaus- ja purkausalueelta lumi on sulanut putkistojen lämmön vaikutuksesta.

C8/1997 R. Haminan ratapihaa hoitaa kaupungin satamalaitos. Neste Oy:llä oli ennen vahinkoa radan hoitajan kanssa kunnossapitosopimus, joka koskee vain vaihteiden puhdistusta talvella. Raiteiston puhtaanapitoa ei ole erikseen mainittu ja rataa on puhdistettu Neste Oy:n pyynnöstä ja satamalaitoksen toimesta aina näkyvän tarpeen mukaan. Vahingon jälkeen eri osapuolten työnjohtajat ovat suullisesti sopineet raiteiston talvipuhdistuksesta. Neste Oy ilmoitti tekevänsä kirjallisen sopimuksen Haminan satamalaitoksen kanssa raiteistonsa talvikunnossapidosta.

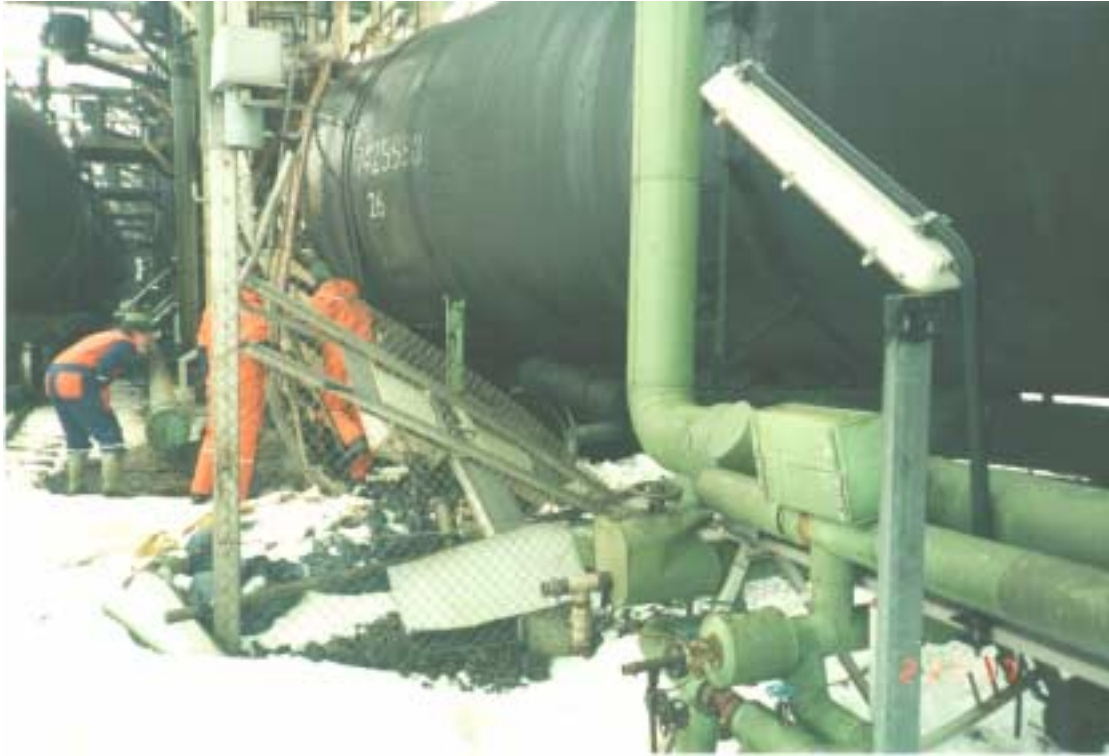
Kuva 14. **C8/1997 R** 23.2.97 Hamina ratapiha Neste Oy:n raiteisto.
Tyhjät kemikaalivaunut suistuivat vasemmalle juuri ennen tuloaan lastaus- ja purkausalueelle.

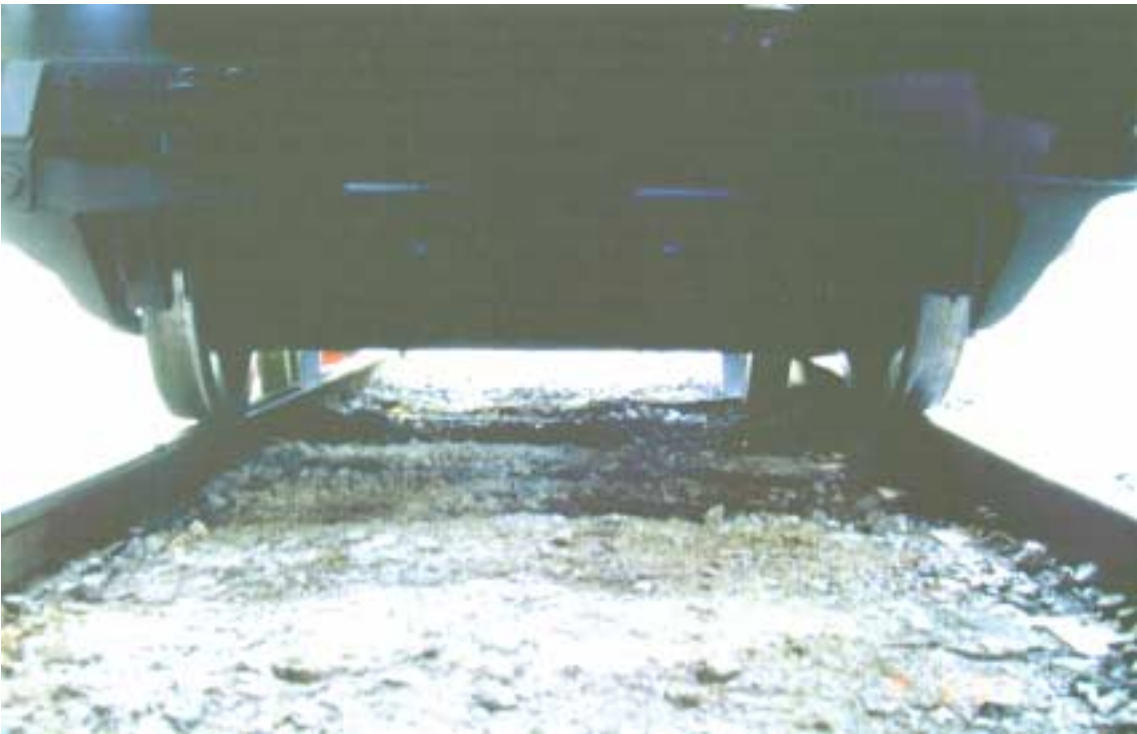
C15/1997 R. Kuusankoski UPM- Kymmene Oy:n tehtaat. Kloorivaunun etuteli suistui kiskoilta radassa olleen vian vuoksi. Suistumiskohdassa rata oli levinyt jo ennen suistumista. Rata aaltoili myös voimakkaasti (ks. C6).

Kuva 17. **C15/1997 R** 9.5.97 Kuusankoski UPM- Kymmene Oy:n tehtaat.
*Radan leviäminen aiheutti kloorivaunun etutelin suistumisen. Leviäminen on kuvassa silmin-
nähtävien havaittavissa.*

C15/1997 R. Vaunun suistumisen jälkeen sovittiin, että aiemmin sovittuja korjauksia nopeutetaan. Viikolla 22/97 VR Rata Oy peruskorjasi radankohdan, jossa oli tapahtunut viisi kiskoilta suistumista vajaan vuoden sisällä. Samalla mahdollisuus veden kertymiseen radan rakenteisiin poistettiin.
