Onnettomuusjunan kaltaisen matkustajajunan minimijarrutusmatkat eri keleillä ja eri jarrupainoprosenteilla

Koe- ja vertailuajojen graafiset tulostukset Jyväskylään saapumises- ta

Syyanalyysi

Yhteenveto lausunnonantajien suosituksista eriävistä mielipiteistä sekä muita huomioita

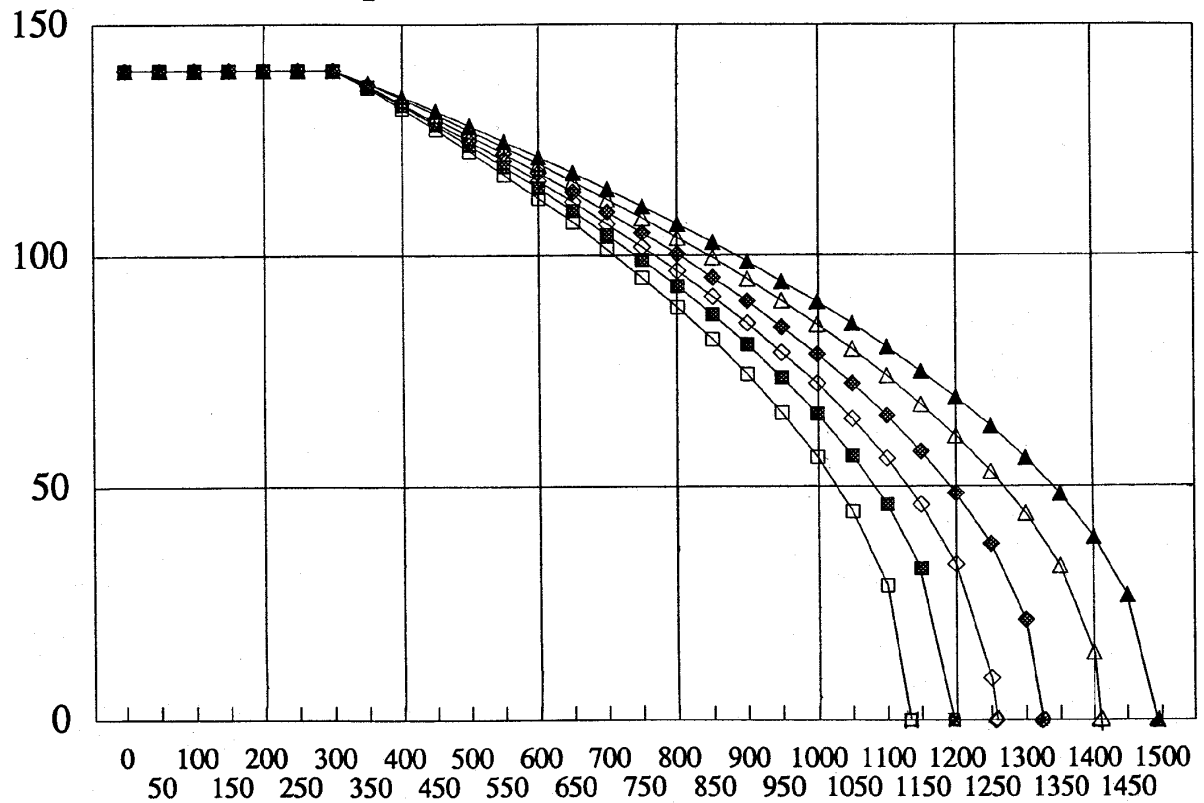
Henkilöjunien jarrutusmatkat

Jarrupaino-% 107 ja 116; Keli 1,2,3

Täysvoimainen käyttöjarrutus

Junan pituus 310 m

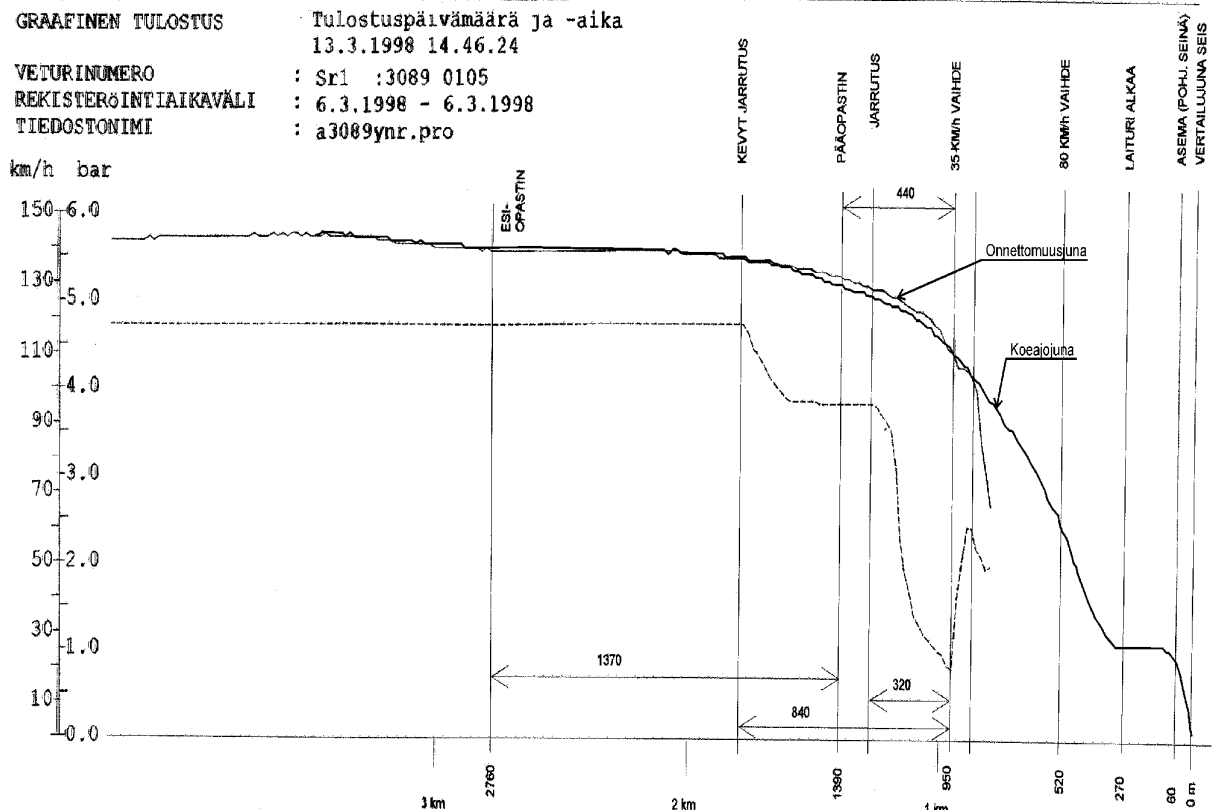
Onnettomuusjuna ja koeajojuna

Onnettomuusjunan ja koeajojunan Jyväskylän lähestyminen ja jarrutustoimenpiteet. Kuten kuvas-
ta voidaan havaita koeajojuna onnistui kohtalaisen hyvin simuloimaan onnettomuusjunaa. Niillä
jarrutustoimenpiteillä, joita onnettomuusjunan kuljettaja teki, olisi ollut mahdollista ajaa Sn80-
vaihteesta raiteille 1 Jyväskylän aseman eteen.

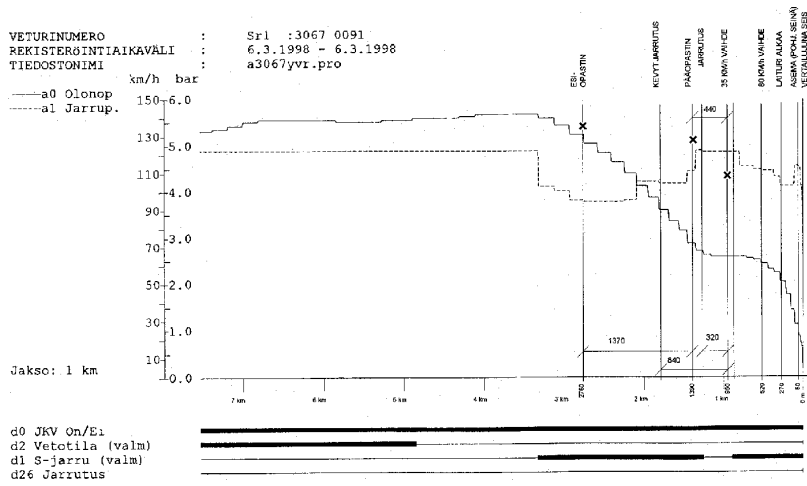
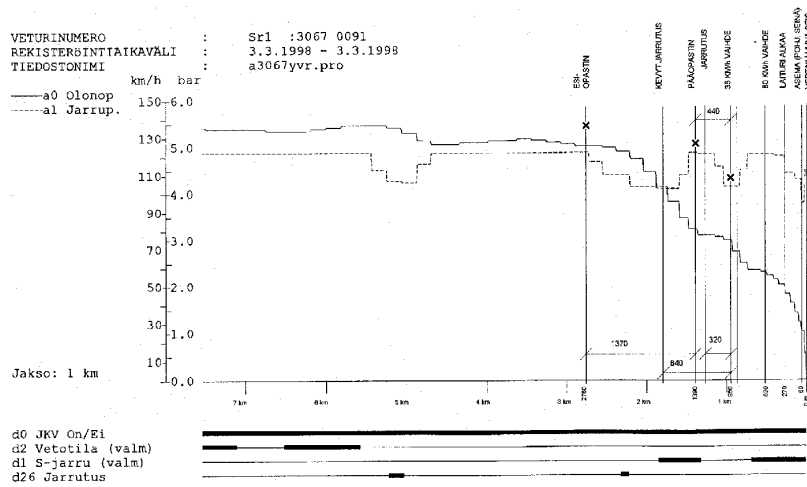
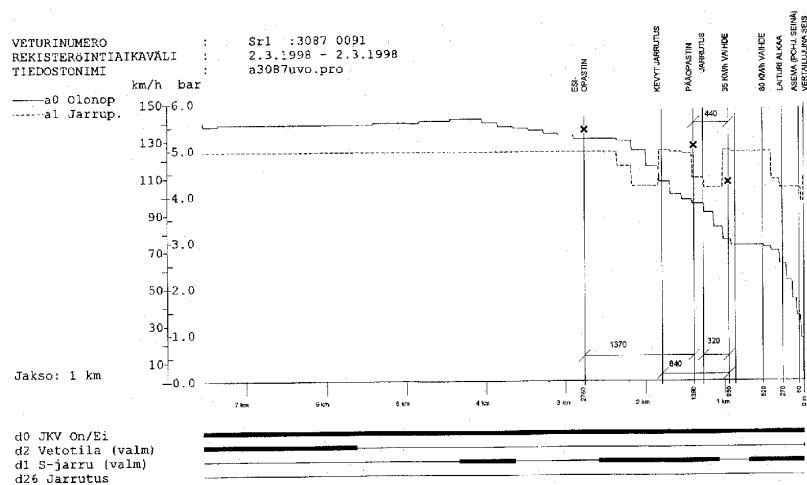
Matkustajajunan P091 saapuminen Jyväskylään 2.3, 3.3 ja 6.3. Juna ajaa Sn80-vaihteesta. Merkille pantavaa on se, että kaikki ovat aloittaneet jarruttamisen selvästi aikaisemmassa vaiheessa kuin onnettomuusjuna, ja että kaikki vertailujunat ovat lisänneet jarrutustehoa melko pian ensimmäisen jarrutuksen jälkeen.

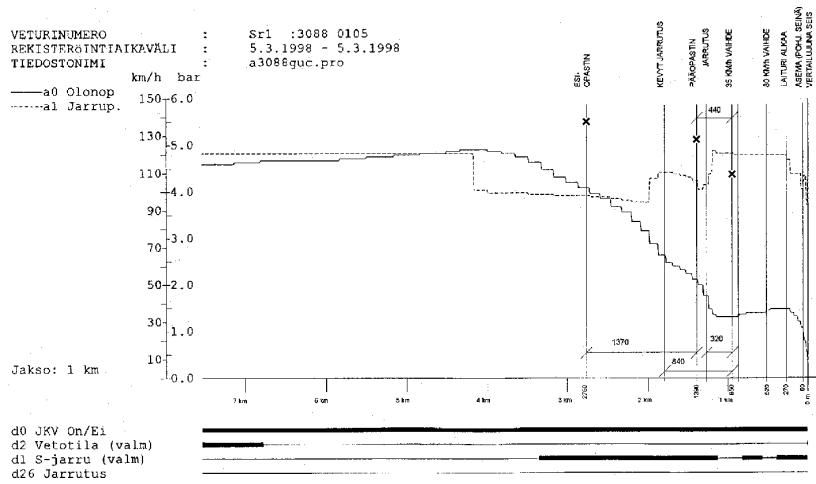
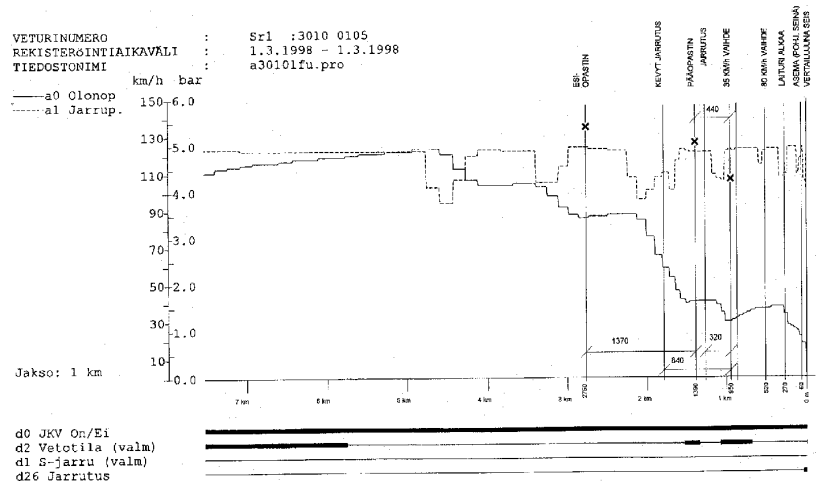
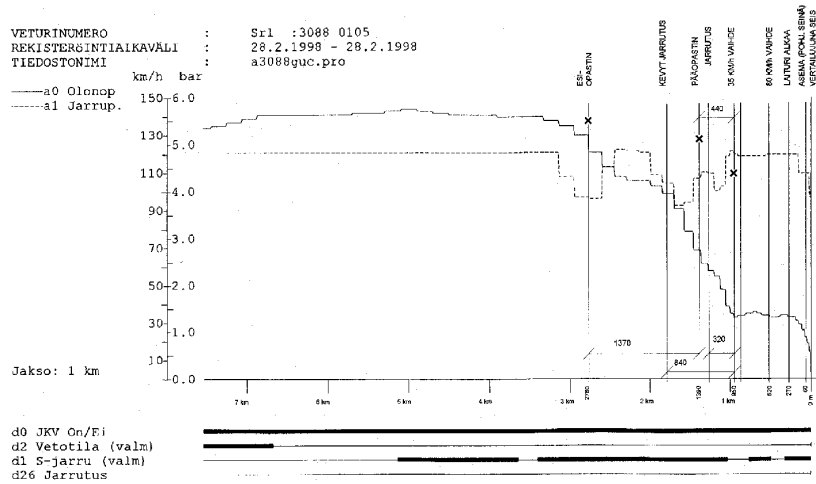
Matkustajajunien P105 saapuminen Jyväskylään 28.2, 1.3 ja 5.3. Lähestymisnopeudeltaan onnettomuusjunaa lähinnä vastaava juna (alin) on aloittanut jarruttamisen huomattavasti ennen esio-pastinta. Nopeutta on alennettu jarrutuksella, jonka tehoa on melkein välittömästi lisätty.

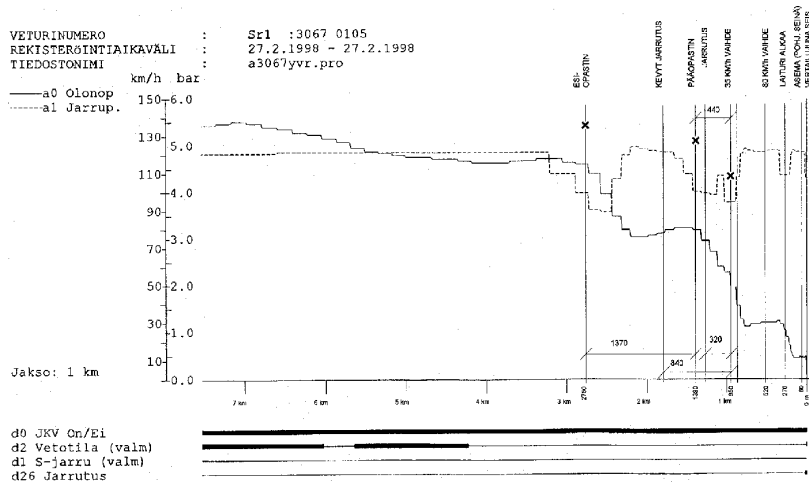
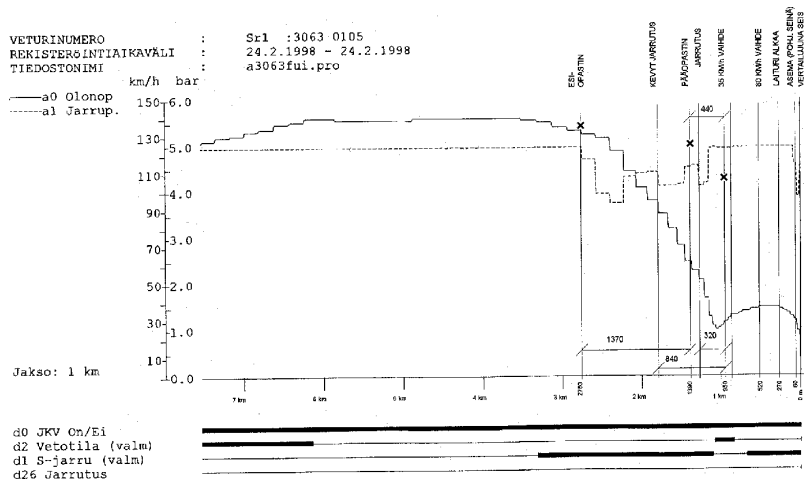
Matkustajajunien P105 saapuminen Jyväskylään 24.2 ja 27.2. Molemmissa jarrutus on aloitettu viimeistään esiopastimella ja jarrutustehoa on melkein välittömästi lisätty täysvoimaiseksi jarrutukseksi.

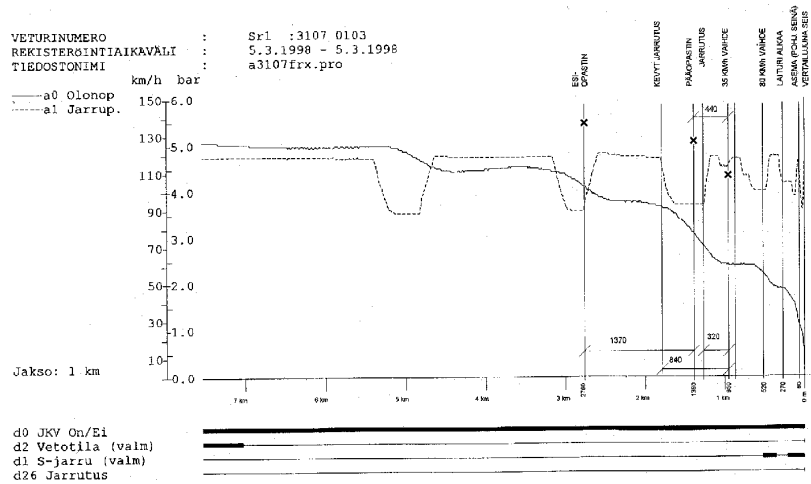
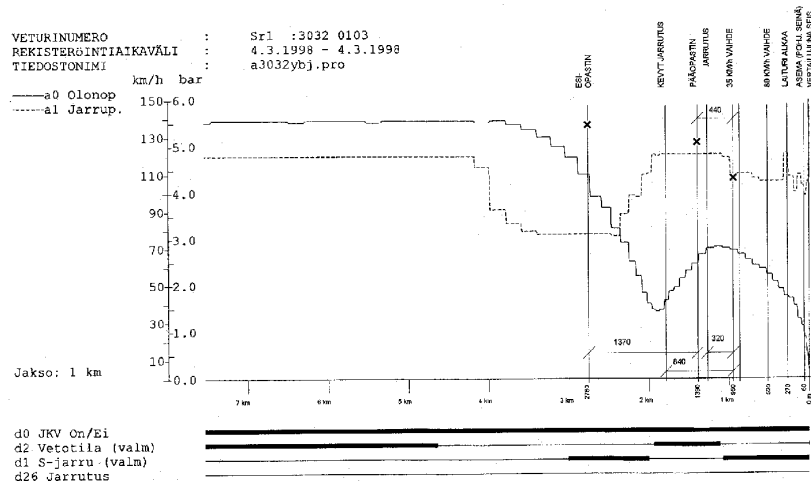
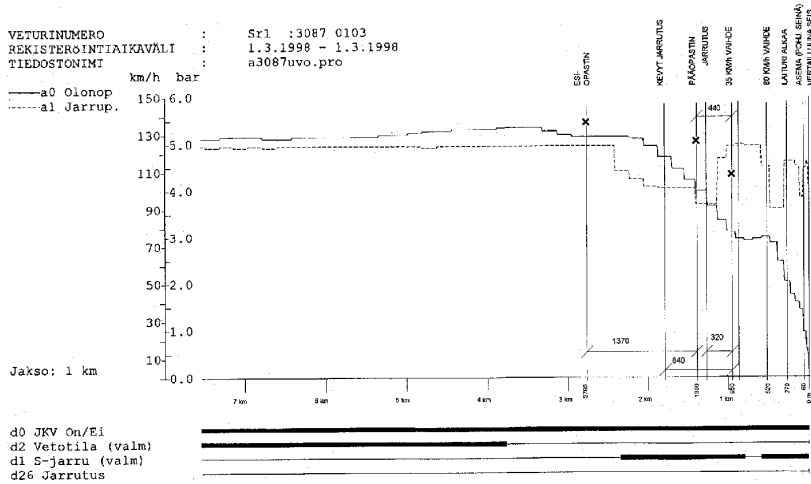
Matkustajajunien P103 saapuminen Jyväskylään 1.3, 4.3 ja 5.3. Junat ajavat Sn80-vaihteesta, mutta yksi junista on jarruttanut ikäänkuin ajaisi Sn35-vaihteeseen.
