APPENDIX PHOTOS

On 6 March 1998, Friday afternoon at 13.49 hours, a passenger train derailed when arriving at Jyväskylä, Finland. The train consisted of one locomotive and eleven coaches and cars with a total of about 300 passengers.

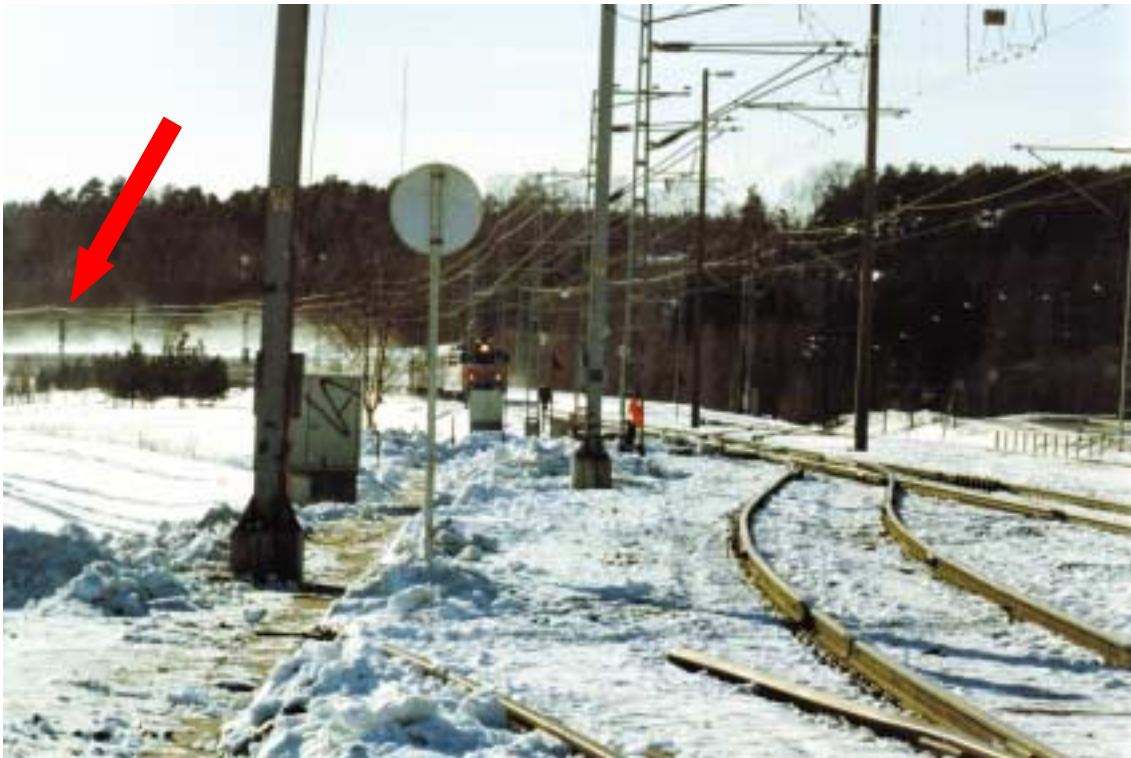
Kuva 1. Jyväskylän junaonnettomuus 6.3.1998. Rekonstruktioajossa onnettomuusjunaa simuloitunut juna on ohittanut pääopastimen (nuoli) ja lähestyy kulkusuunnassaan oikealle kääntyvää vaihdetta nopeudella 127 km/h. Suurin sallittu nopeus vaihteessa olisi ollut 35 km/h.

Photo 1. Train accident at Jyväskylä, on March 6, 1998. In a simulation of the accident, the train has passed the main signal and is approaching the turnout to the right. The speed is 127 km/h, the maximum speed in the turnout admitted being 35 km/h.

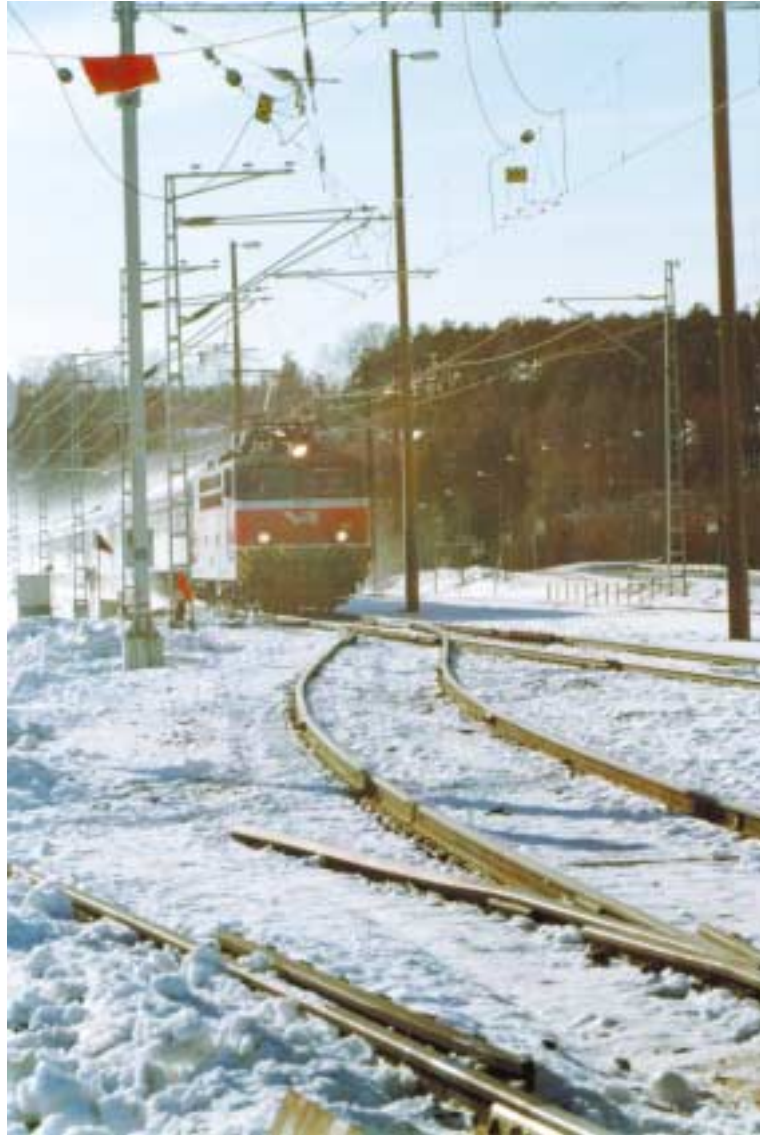
Kuva 2. Jyväskylän junaonnettomuus 6.3.1998. Onnettomuusjuna simuloi juna saapuu nopeudella 110 km/h vaihteeseen, jossa suurin sallittu nopeus olisi ollut 35 km/h. Yhtätoista vaunua vetänyt veturi kallistui ensin vasemmalle ja kaatui sen jälkeen oikealle kyljelleen liukuen noin 200 metriä. Veturi veti perässään kiskoilta kaksi ensimmäistä matkustajavaunua.

Photo 2. Train accident at Jyväskylä, on March 6, 1998. The train simulating the accident train arrived on the turnout at 110 km/h, the maximum speed admitted being 35 km/h. In the accident the locomotive pulling eleven coaches and cars first tilted to the left and then turned on its right side. The locomotive skidded about 200 m pulling the first two coaches along off the track.

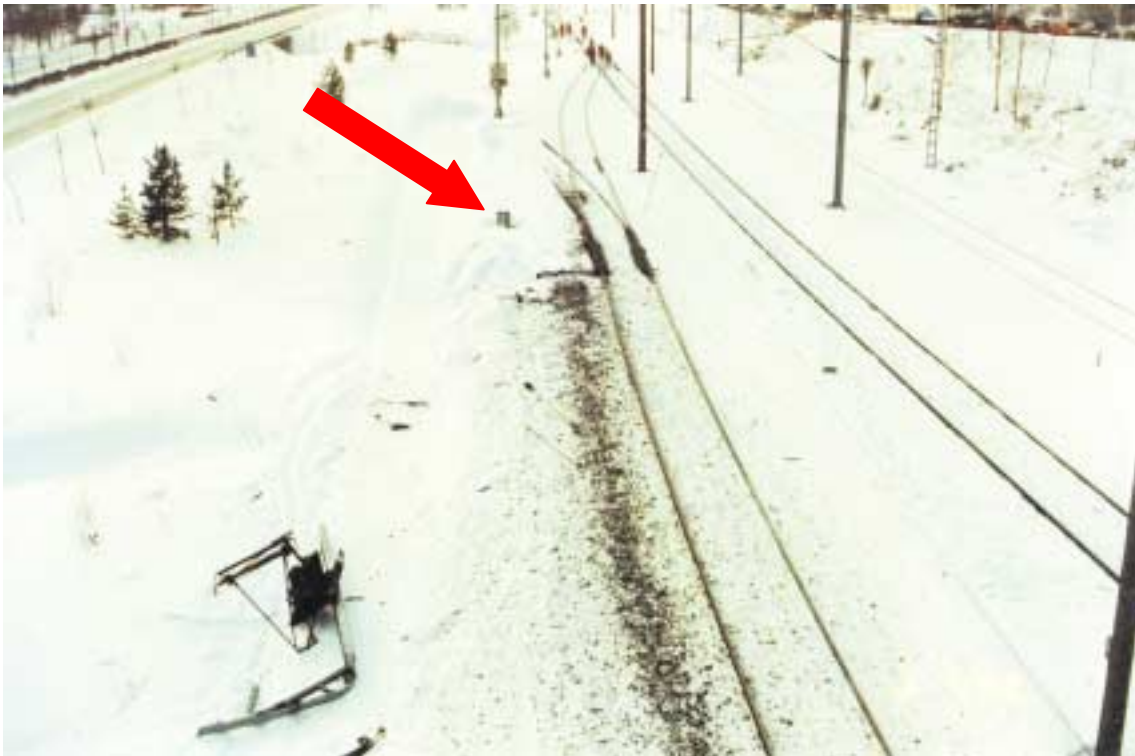
Kuva 3. Jyväskylän junaonnettomuus 6.3.1998. Kaatuessaan veturi katkaisi ajojohdinten kannatinpylvään (nuoli). Veturin toinen virroitin jäi kaatumispaikalle.

Photo 3 Train accident at Jyväskylä, on March 6, 1998. When turning on its side the locomotive broke a contact line support mast (marked with an arrow). The other pantograph of the locomotive dropped on the ground where the locomotive turned on its side.

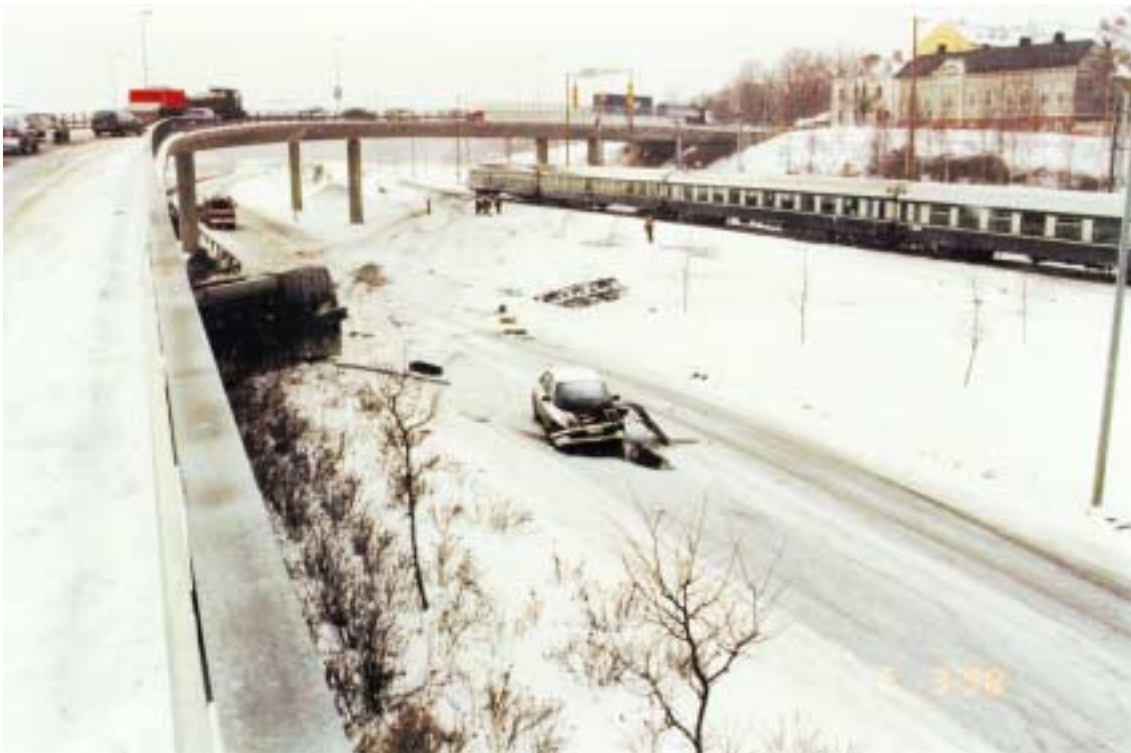
Kuva 4. Jyväskylän junaonnettomuus 6.3.1998. Veturi liukui kyljellään noin 200 metriä ylittäen Rantaväylän (Valtatie 9:n etelään johtavat kaistat) ja kääntyen samalla toiselle kyljelleen. Rantaväylällä veturi törmäsi tiellä ajaneeseen henkilöautoon. 86 tonnin painoinen veturi osui katto edellä arviolta 90 km/h nopeudella betoniin siltapilariin. Veturin kiskoilta suistamat vaunut kääntyivät tulosuuntaansa ja menivät loppujunan mukana kuvasta oikealle. Kaksi ensimmäistä vaunua kaatui lopulta kyljelleen. Ensimmäisestä vaunusta irronnut telipyörästä näkyy auton takana.

Photo 4. Train accident at Jyväskylä, on March 6, 1998. Locomotive skidded on its side about 200 m, and while crossing the highway it turned on its other side hit an automobile. Finally the 86t weighing locomotive bumped with its roof ahead against a concrete bridge pillar, at an estimated speed of 90 km/h. The coaches which the locomotive had pulled off the track turned to their arrival direction and travelled to the right with the remaining coaches of the train. The first two coaches of the train finally turned on their side. The second bogie of the first derailed coach dropped off as seen in the figure behind the automobile.

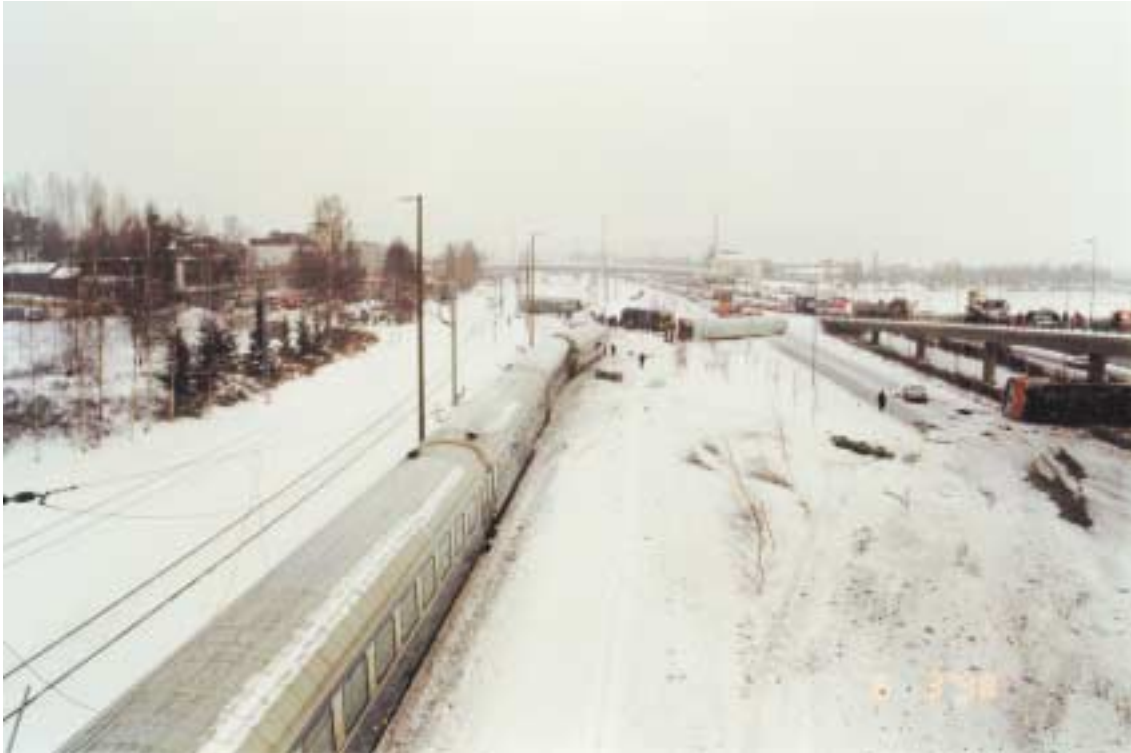
Kuva 5. Jyväskylän junaonnettomuus 6.3.1998. Ensimmäinen matkustajavaunu päätyi vasemmalle kyljelleen kaatuneena Rantaväylälle. Toinen vaunu jäi muun junan suuntaisesti myös vasemmalle kyljelleen. Ennen kaatumistaan molemmat vaunut kääntyivät tulosuuntaansa. Kolmantena vaununa ollut ravintolavaunu kääntyi poikittain ja törmäsi pylvääseen jääden kuitenkin pystyyn. Myös muut kahdeksan vaunua jäivät pystyyn kuuden niistä suistuessa raiteilta.

Photo 5. Train accident at Jyväskylä, on March 6, 1998. The first passenger coach in the train ended by turning on its left side on the highway, as well as the second coach in the direction of the rest of the train. Before turning on their sides, both coaches had turned to their arrival direction. The third car of the train, a restaurant-car turned transversely and bumped against a mast but remained upright. The other eight coaches also remained upright with six of them nevertheless derailing.

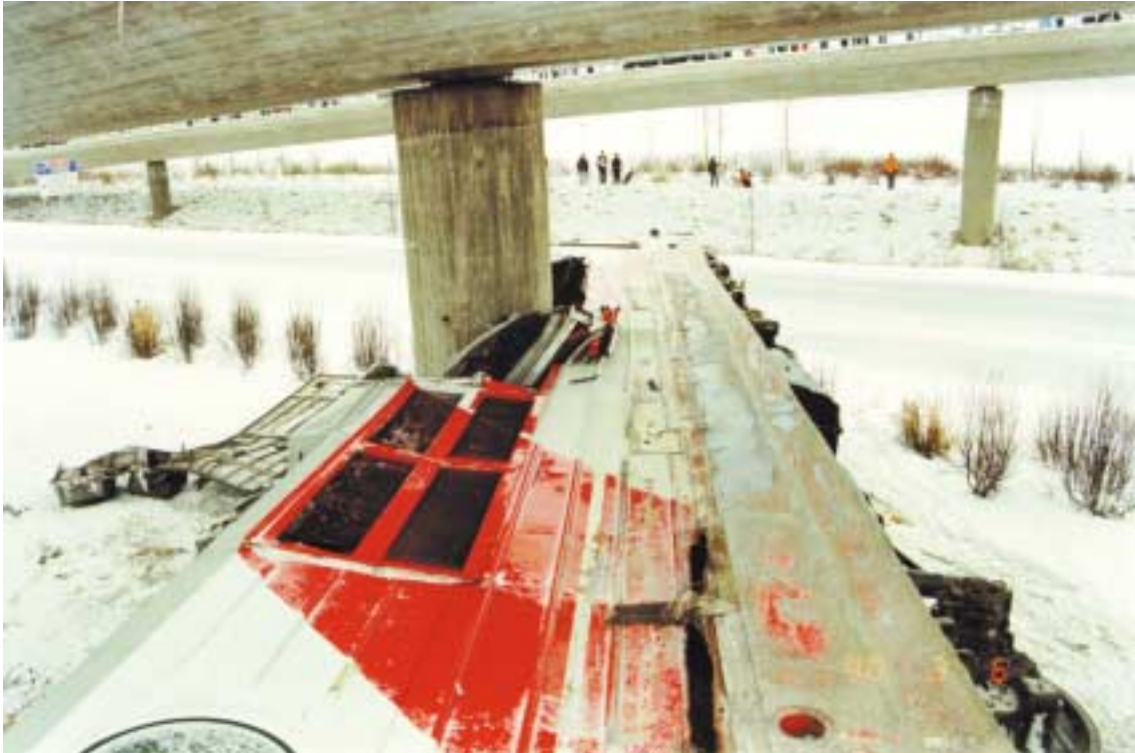
Kuva 6. Jyväskylän junaonnettomuus 6.3.1998. Veturi romuttui täysin osuttuaan katto edellä siltapilariin. Veturin oikeassa kyljessä näkyvät luisumisjäljet. Kovasta törmäyksestä huolimatta siltapilari ja silta eivät vaurioituneet. Toinen veturinkuljettaja putosi kaatuneen veturin sivuikkunasta jääden veturin alle.

Photo 6. Train accident at Jyväskylä, on March 6, 1998. The locomotive with its roof ahead bumped against a bridge pillar and was completely wrecked. The skidmarks are visible on the right side of the locomotive. Despite the violent collision the bridge pillar and the bridge suffered no damage. The engine driver flew out through the side window of the locomotive which turned on its side, and was crushed under the locomotive.

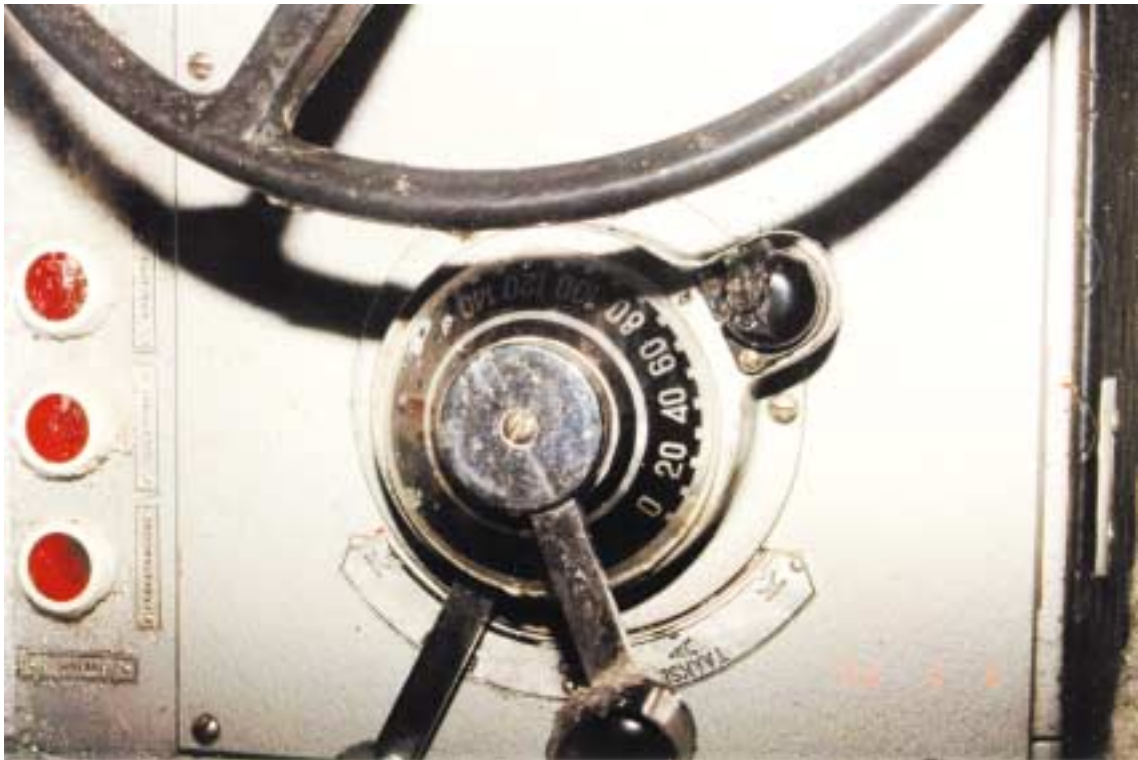
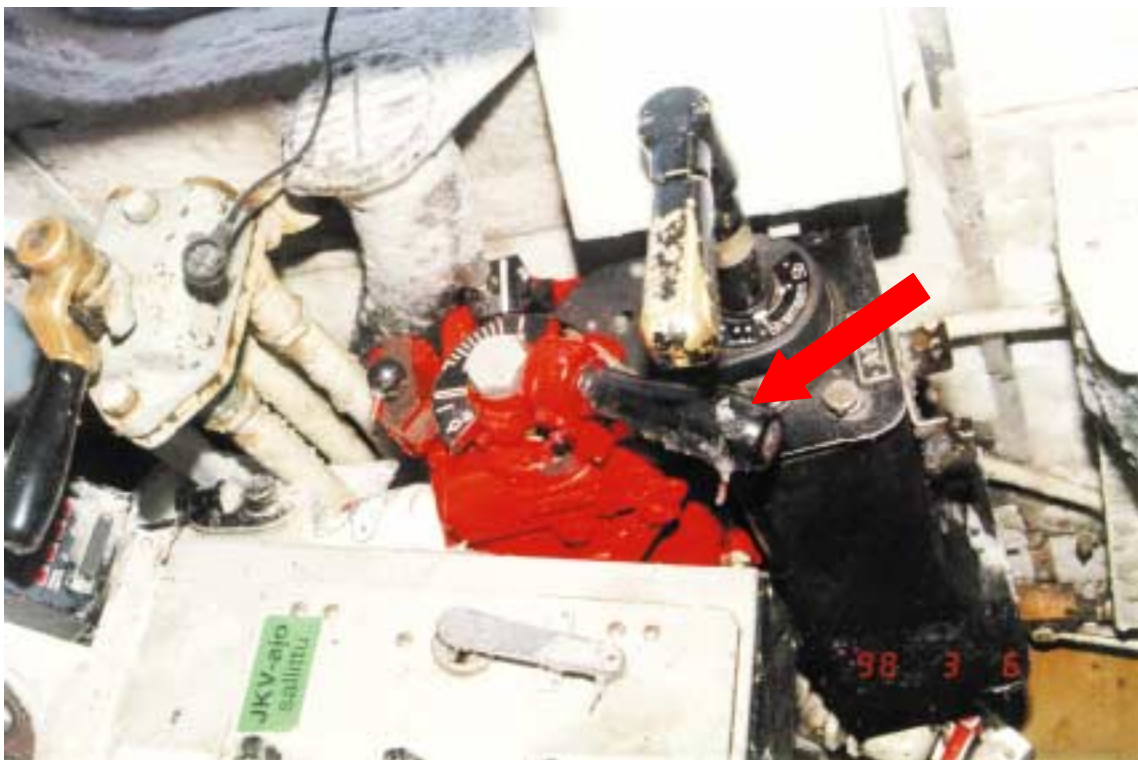
Kuva 7. Jyväskylän junaonnettomuus 6.3.1998. Nopeudenasetin osoitti nopeutta 60 km/h. Junajarrukahva (nuoli) oli onnettomuudessa siirtynyt pois hätäjarrutusasennosta. Veturiin oli asennettu junien automaattisen kulunvalvonnan edellyttämät laitteet.

Photo 7. Train accident at Jyväskylä, on March 6, 1998. Photo taken of the locomotive cabin equipment. The speed had been set at 60 km/h. In the accident the train brake handle (arrow) had come off the emergency braking position. The locomotive was equipped with all ATC devices.

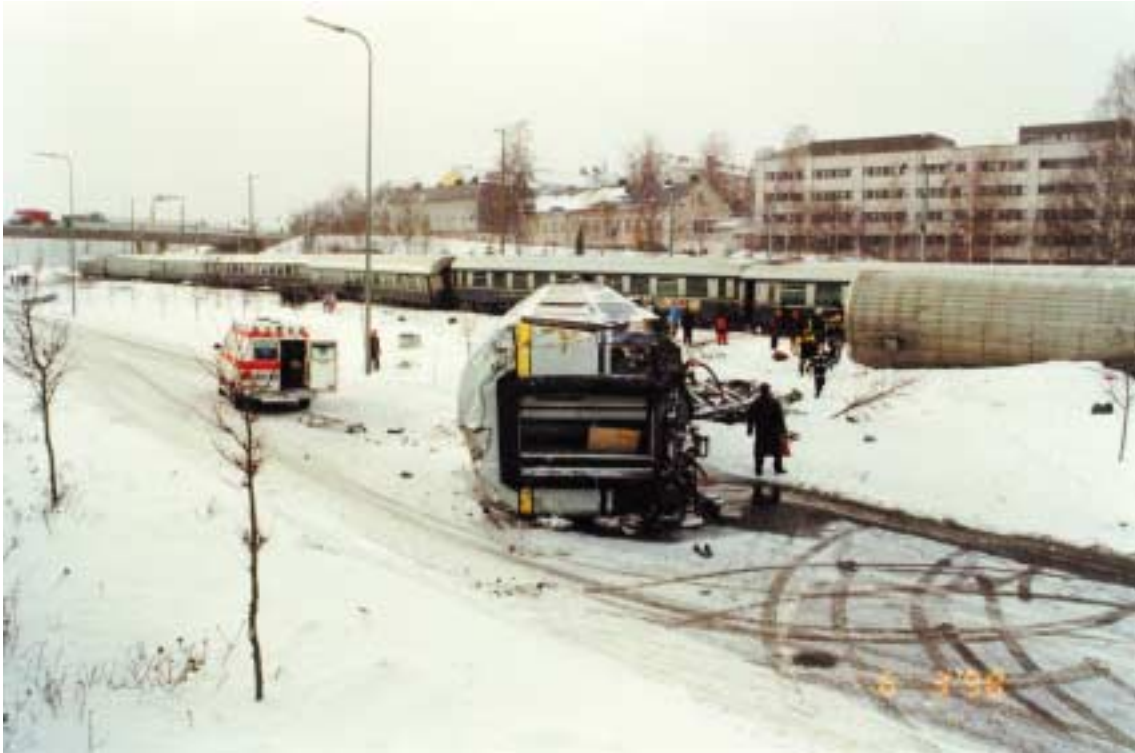
Kuva 8. Jyväskylän junaonnettomuus 6.3.1998. Ensimmäisenä olleesta vaunusta matkustajat pääsivät ulos vaunun päädyistä. Vaunussa olleista matkustajista kaksi menehtyi.

Photo 8. Train accident at Jyväskylä, on March 6, 1998. The passengers in the first coach managed to get off through the coach ends; two passengers in this coach deceased.

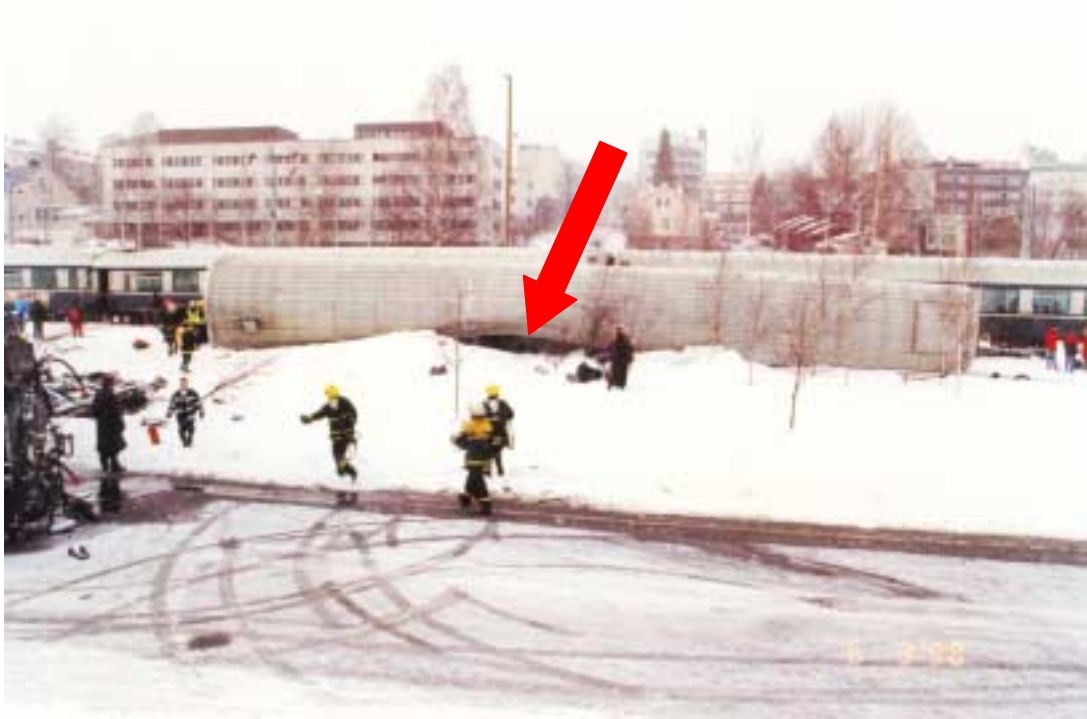
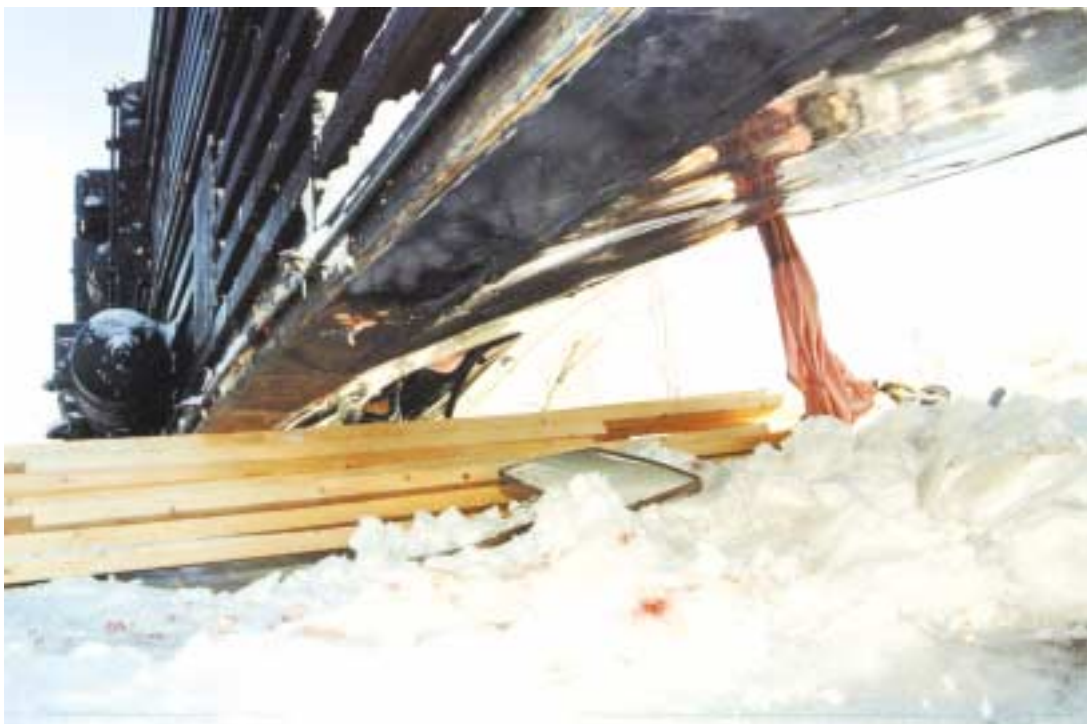
Kuva 9. Jyväskylän junaonnettomuus 6.3.1998. Junassa toisena ollut päivävaunu kaatui kyljelleen lumivallin päälle, jolloin vaunuun tuli painauma. Vaunu liukui vielä muutamametrin ja syntynyt painauma mahdollisti ihmisten ulospääsyn nuolen osoittamasta paikasta. Lisäksi matkustajat tulivat ulos vaunun päädyistä. Muutama matkustaja tuli yläpuolella olevien ikkunoiden kautta ulos. Tässä vaunussa olleista ainakin 45 matkustajasta menehtyi seitsemän henkilöä. Alimmaisen lähikuva painaumasta.

Photo 9. Train accident at Jyväskylä, on March 6, 1998. The second car in the train - a day coach - turned on its side on the snow bed by the track, and as a result its side deflected. The coach skidded still a few metres and the deflection enabled the passengers to get off at the point shown by the arrow. Also the ends of the coach were used as exits and some passengers managed to get out through the windows above. Of a total of at least 45 passengers in this coach seven deceased.

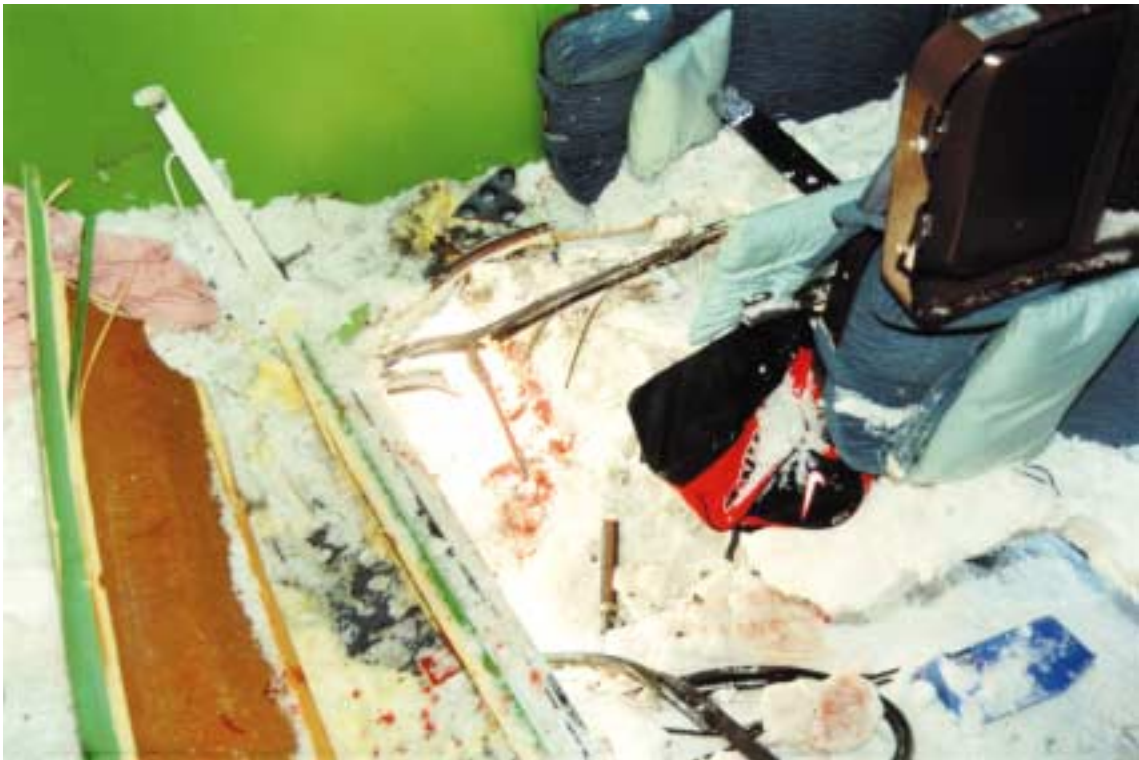
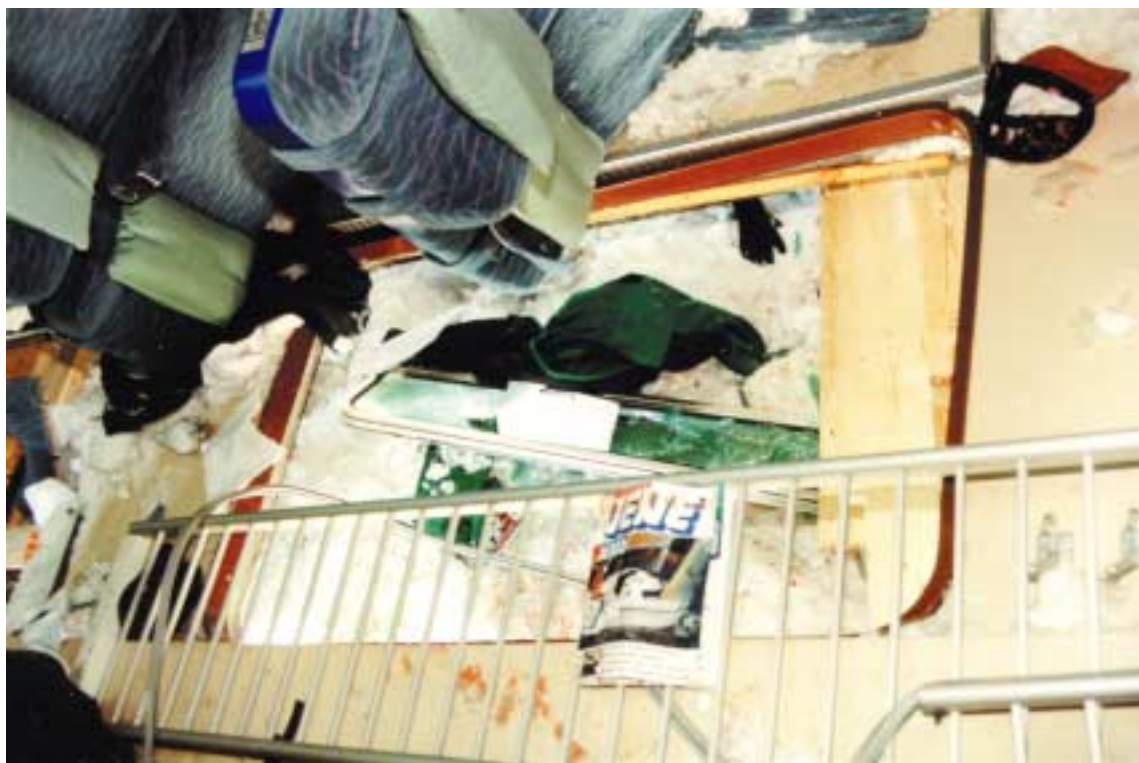
Kuva 10. Jyväskylän junaonnettomuus 6.3.1998. Toisessa vaunussa matkustajat menehtyivät pudottuaan ulos rikkoutuneista ikkunoista ja jäätyään osittain tai kokonaan vaunun alle. Ikkuna-aukkojen päälle irronneet matkatavarahyllyt estivät joidenkin matkustajien putoamisen vaunusta.

Photo 10. Train accident at Jyväskylä, on March 6, 1998. Many passengers in the second coach died having flown out through the broken windows of the coach and been partly or entirely crushed under the coach. The luggage racks which had detached prevented some passengers from falling off the coach.

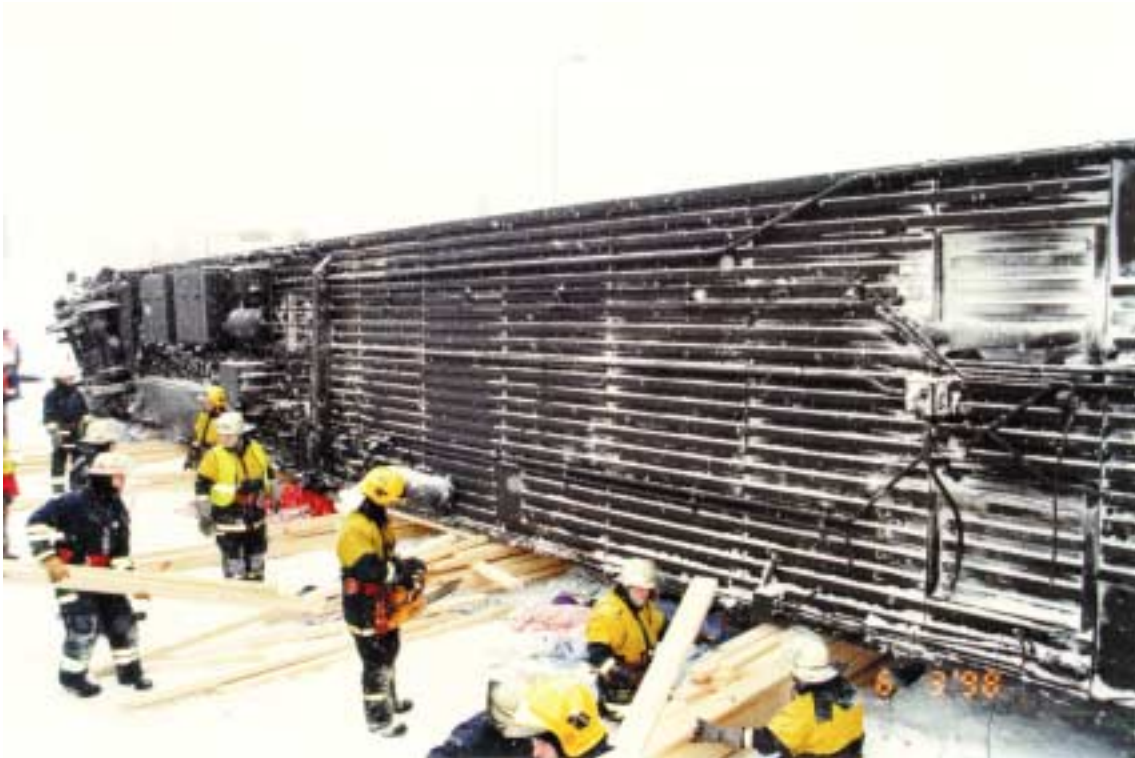
Kuva 11. Jyväskylän junaonnettomuus 6.3.1998. Vaunun alle puristuksiin jääneet matkustajat saatiin irrotettua kohottamalla vaunua palokuntien nostokalustolla. Onnettomuudessa menehtyneet saatiin vaunujen alta nostamalla vaunut autonosturilla ilmaan ja tukemalla vaunujen alle puutavaraa.

Photo 11. Train accident at Jyväskylä, on March 6, 1998. Passengers were retrieved from under the coaches by hoisting the coaches by means of a truck crane and by supporting the coach from underneath with logs. By means of lifting cushions some passengers were actually rescued.

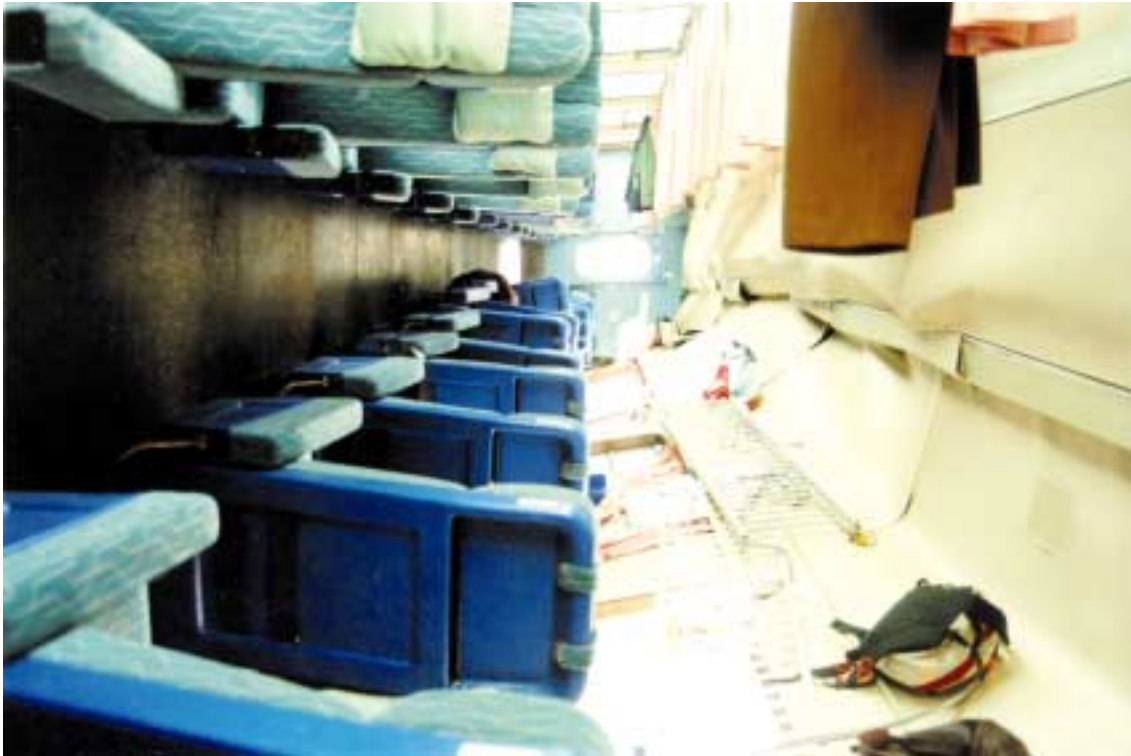
Kuva 12. Jyväskylän junaonnettomuus 6.3.1998. Onnettomuuden rajuudesta huolimatta kaatuneet teräsvaunut säilyttivät hyvin muotonsa. Kuvan vaunu oli peruskorjattu kuukautta ennen onnettomuutta, jolloin myös penkkien kiinnitystä oli parannettu. Kaikki penkit pysyivät vaunun muodonmuutoksista huolimatta kiinnityksissään.

Photo 12. Train accident at Jyväskylä, on March 6, 1998. Despite the violence of the accident the steel-body coaches preserved their form quite well. The coach in the photo had been reconditioned one month prior to the accident, and in the reconditioning, e.g. the fixtures of the seats had been improved. As a result, all seat fixtures remained undamaged in the accident in spite of the coach deformations.

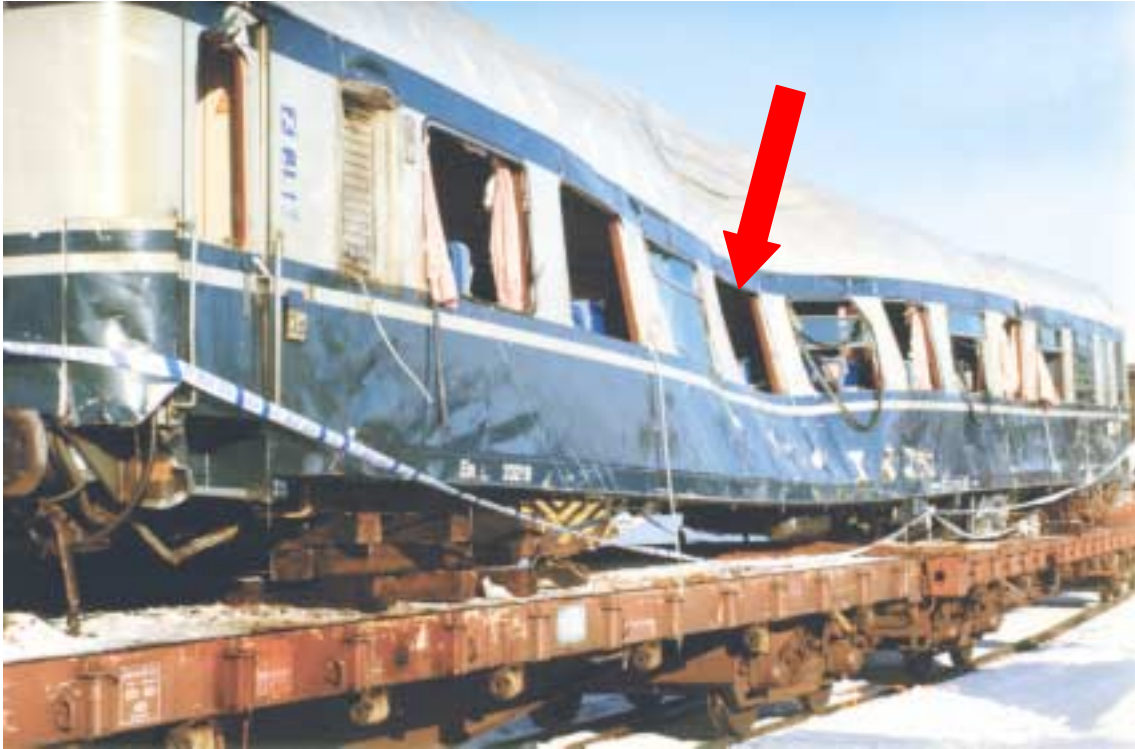
Kuva 13. Jyväskylän junaonnettomuus 6.3.1998. Toinen vaunu pystyyn nostettuna. Kolme menehtyneistä matkustajista putosi nuolella merkitystä ikkunasta.

Photo 13. Train accident at Jyväskylä, on March 6, 1998. The second coach in its upright position. Three of the passengers who had died had flown out through the window marked with an arrow. The windows featuring a vent window remained unbroken better than big windows.

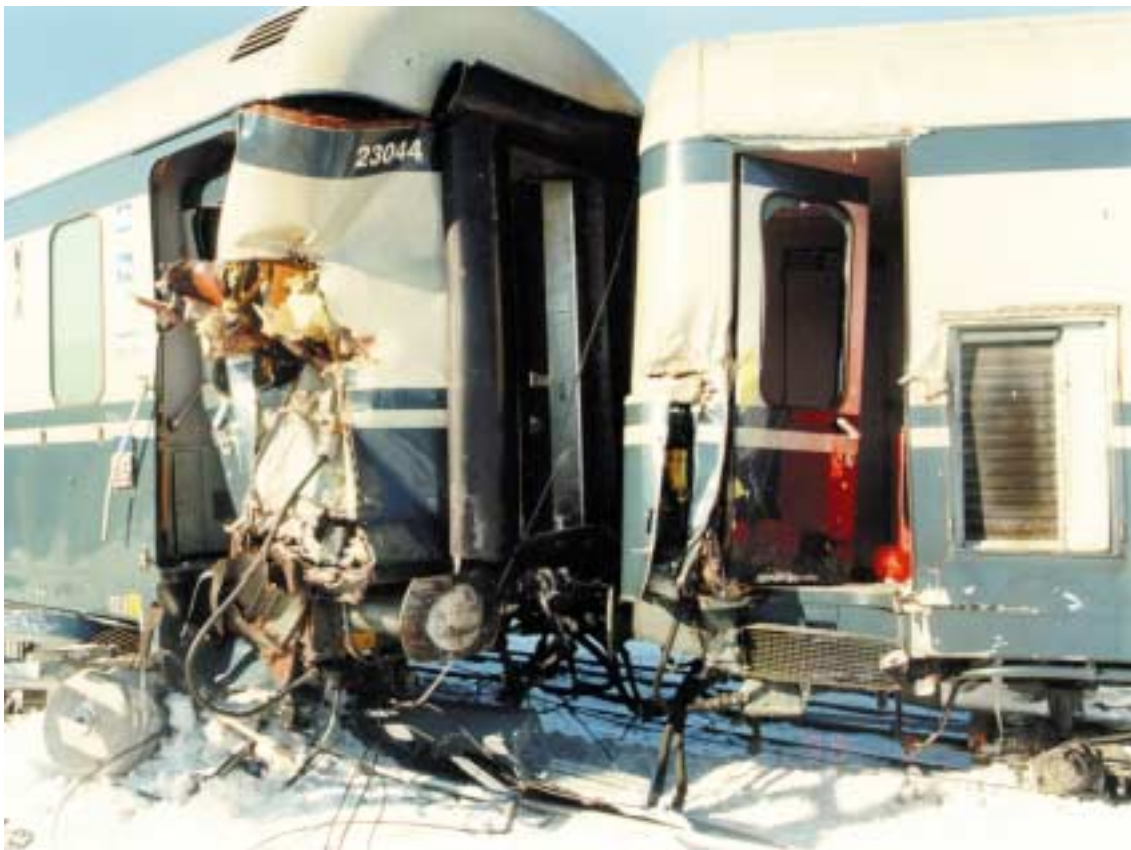
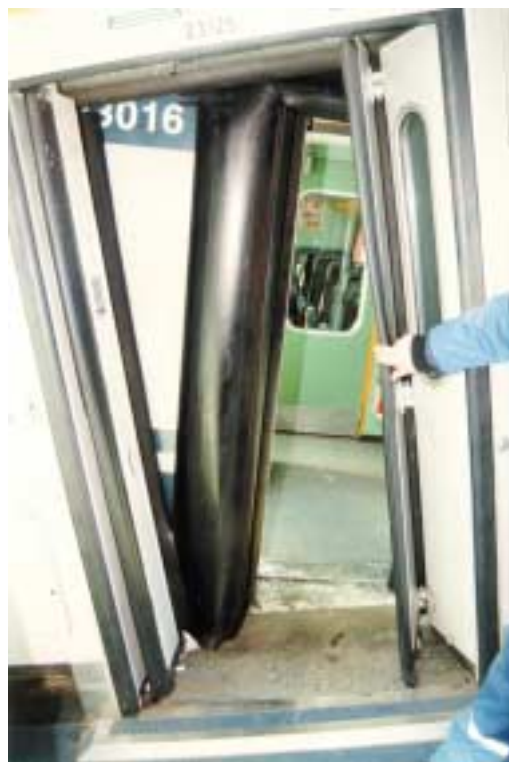
Kuva 14. Jyväskylän junaonnettomuus 6.3.1998. Vaunujen päädyissä olevat ovet vaurioituivat onnettomuudessa niin, ettei niitä saanut auki kuin väkivalloin. Vaunujen kallistuminen esti myös siirtymisen vaunusta toiseen.

Photo 14. Train accident at Jyväskylä, on March 6, 1998. The end doors of the coaches were badly damaged and had to be opened by force. The passengers were unable to move over to another coach, due to the tilting of the coaches.
