## Tutkintaselostus

B 2/1998 R

### Vaaratilanne junaliikenteessä Keravalla 7.12.1998

### HAZARDOUS SITUATION IN TRAIN TRAFFIC AT KERAVA, FINLAND, ON DECEMBER 7, 1998

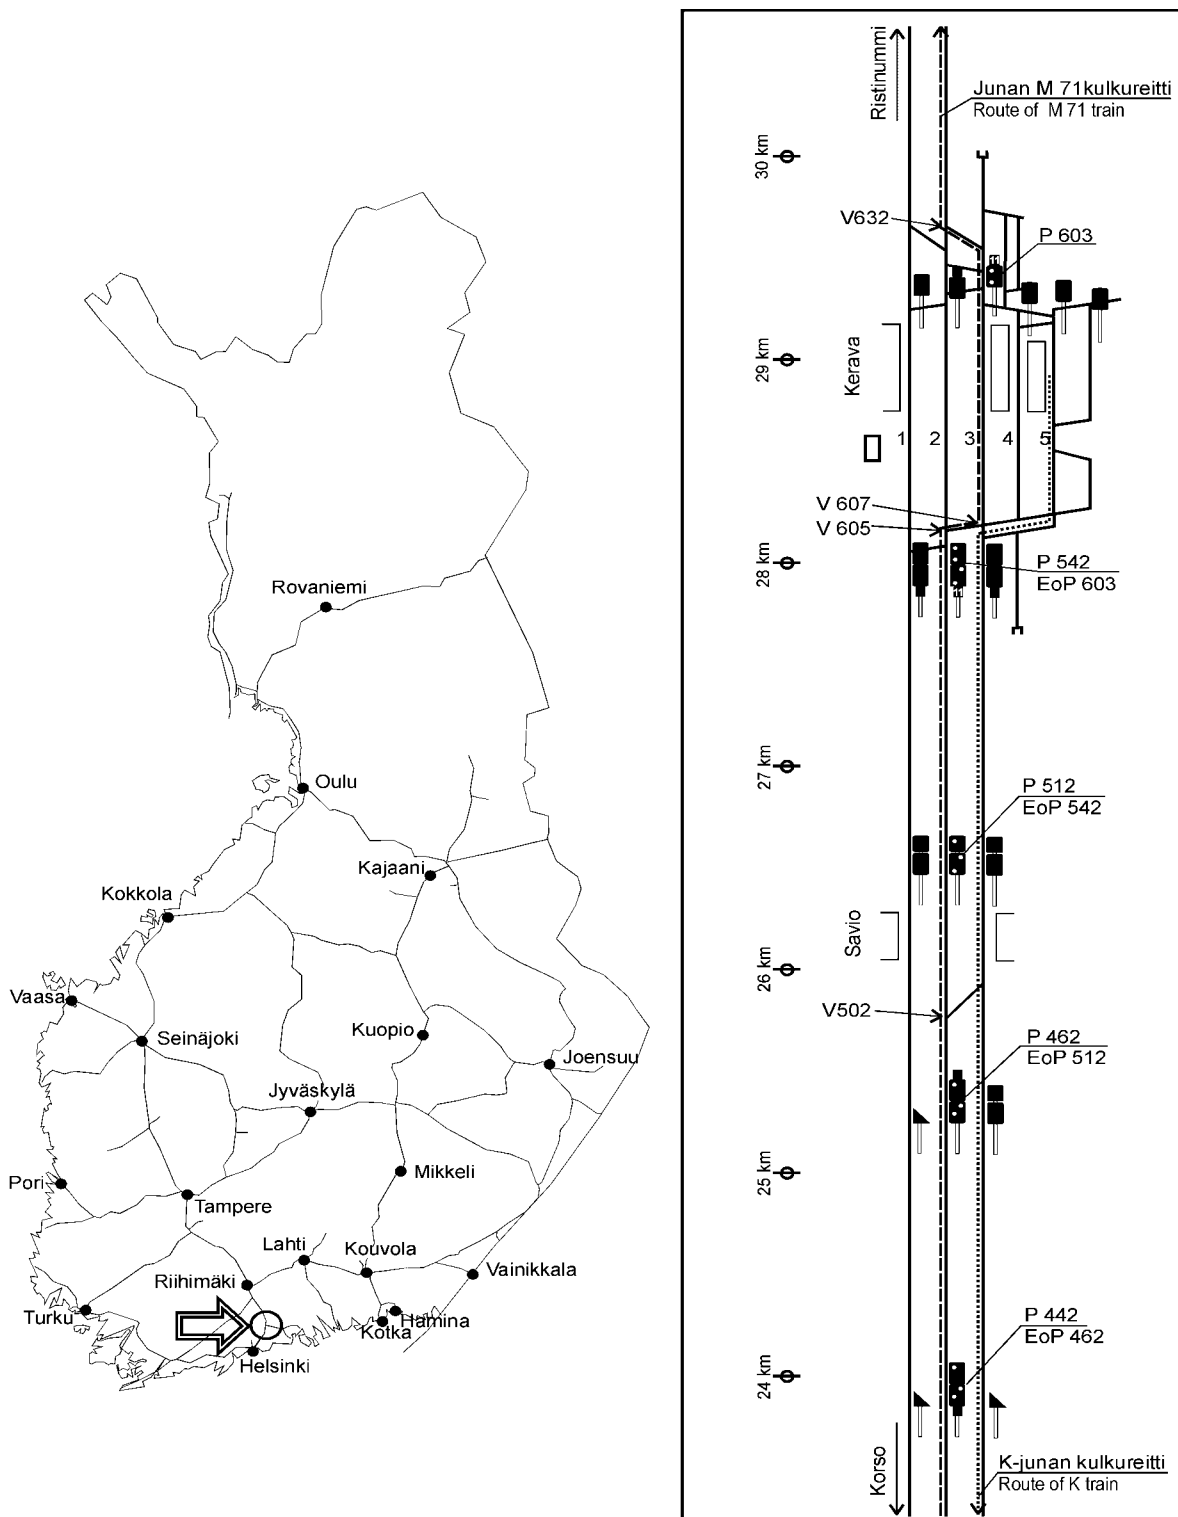
Kuva 1. Vaaratilanne junaliikenteessä Keravalla 7.12.1998. Tapahtumapaikka ja junan M 71 kulkureitti. Juna ajoi liian suurella nopeudella vaihteissa V605 ja V607. Ratakaavioon on lisäksi merkitty Keravalta lähteneen K-paikallisjunan kulkureitti.

Figure 1. Hazardous situation in train traffic at Kerava, Finland, on December 7, 1998. Place of the incident and route of the M 71 train. The train passed the V605 and V607 turnouts at too high a speed. Route of the K local train is also marked.

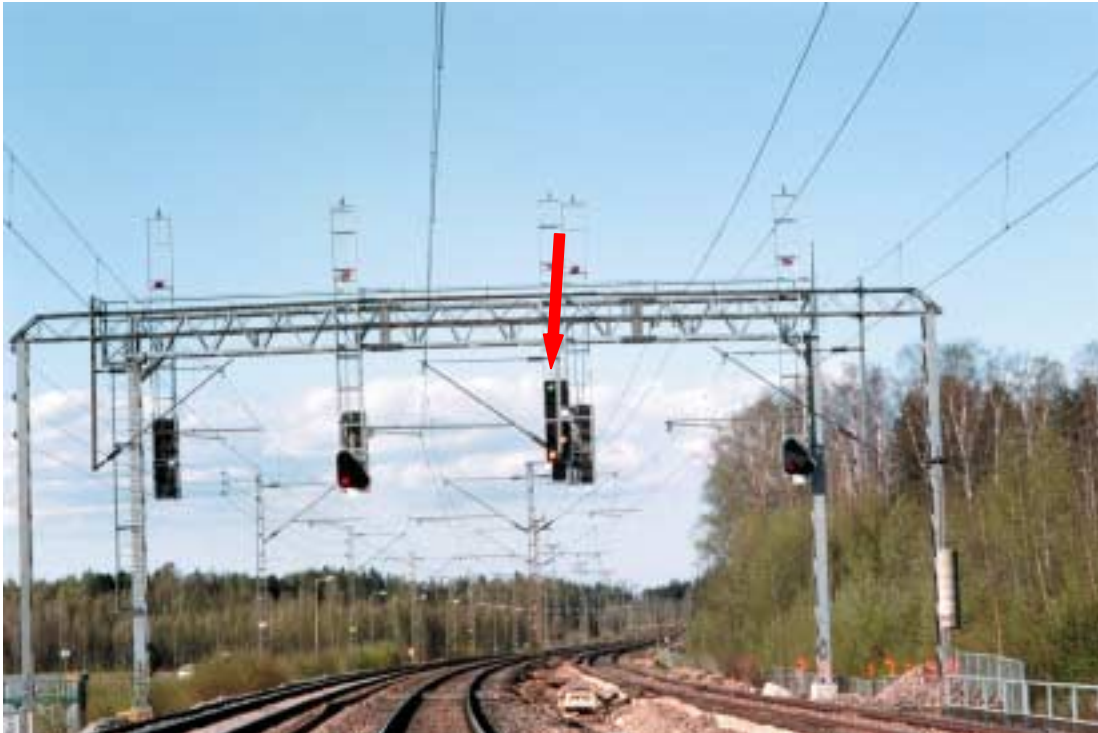
*Kuva 2. Korson lähtösuunnan pääopastin P 442 ("aja"-opaste) ja sen alapuolella Savion tulosuunnan pääopastimen esiopastin, jossa "odota seis"-opaste.*

*Figure 2. The departure main signal at Korso ("proceed" aspect) and below the distant signal of the arrival signal at Savio. The signal aspect in the distant signal displaying "wait stop".*

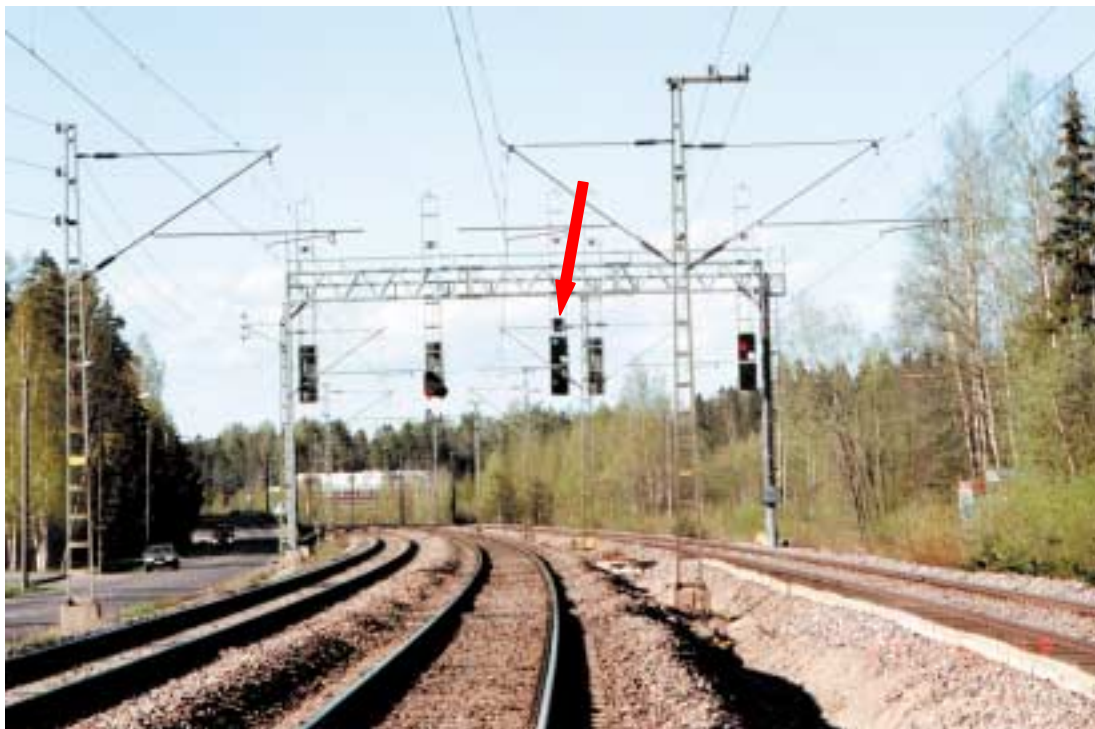
*Kuva 3. Savion tulosuunnan pääopastin P 462 ("aja"-opaste) ja sen alapuolella lähtösuunnan pääopastimen esiopastin ("odota aja"-opaste).*

*Figure 3. The arrival main signal at Savio ("proceed" aspect) and below the distant signal of the departure signal at Savio ("wait proceed" aspect).*

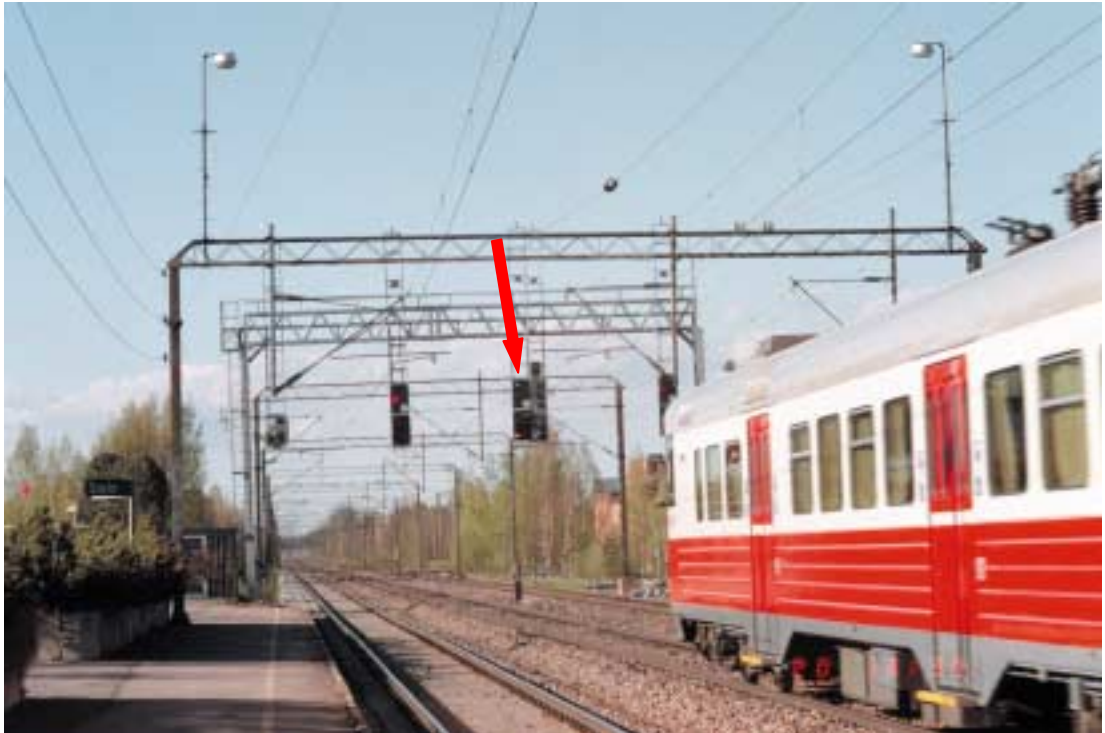
*Kuva 4. Savion lähtösuunnan pääopastin P 512 ("aja"-opaste) ja sen alapuolella Keravan tulosuunnan pääopastimen esiopastin, jossa "odota sn 35"-opaste.*

*Figure 4. The departure main signal at Savio ("proceed" aspect) and below the distant signal of the arrival signal at Kerava. The distant signal aspect displayed "wait sn 35".*

Veturinkuljettaja kertoi nähneensä Savion lähtösuunnan pääopastimen alapuolella olevassa Keravan tulosuunnan pääopastimen esiopastimessa sivullemenosta kertovan ”*odota sn 35*”-opasteen. Juna jatkoi kohti Keravaa nopeudella 80 km/h. Keravan tulosuunnan pääopastimessa oli ”*aja sn 35*”-opaste ja lähtösuunnan pääopastimen esiopastimessa ”*odota sn 110*”-opaste. Kuljettaja ei reagoinut ajoissa opasteisiin, vaan jarrutti vasta 20 metriä ennen sn 35-vaihdetta.

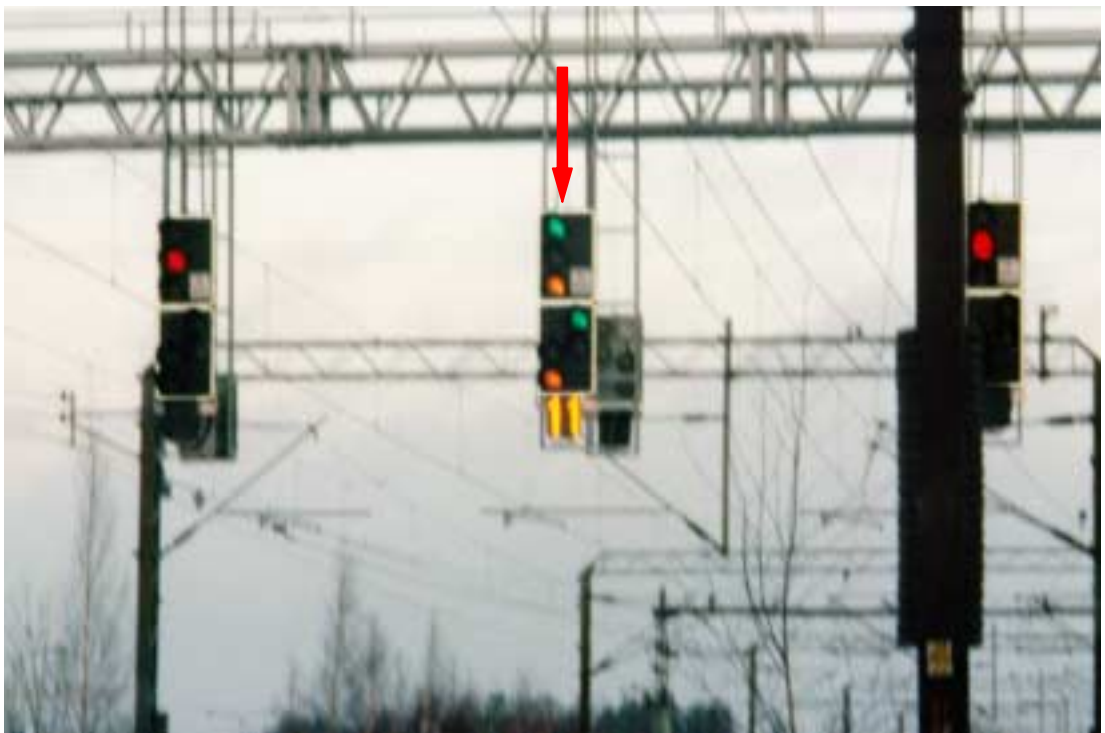
Junan lähestyessä Keravan tulosuunnan pääopastinta (P 542) nopeudella 80 km/h siinä oli esiopastimen (EoP 542) opasteen mukaisesti "aja sn 35"-opaste (kuva 5). Opaste tarkoittaa, että kulkutiellä on vaihte tai vaihteita, joissa suurin sallittu nopeus (sn) on 35 km/h. Tässä tapauksessa kyseessä oli ratapihan eteläpäässä tapahtuva sivullemeno kahden sn 35-vaihteen (V605/607) kautta raiteelle 3.

*Kuva 5. Keravan tulosuunnan pääopastin P 542 ("aja sn 35") ja sen alapuolella Keravan lähtösuunnan pääopastimen esiopastin ("odota sn 110").*

*Figure 5. The arrival main signal at Kerava ("proceed sn 35" aspect) and below the distant signal of the departure main signal ("wait sn 110" aspect).*

- Uuden opastinjärjestelmän opastimien yhdistelmä, jossa esi- ja pääopastin numero-opastimineen ovat päällekkäin on liian monimutkainen ja vaikeaselkoinen, eikä 35 km/h nopeusrajoitus erotu tarpeeksi suuremmista nopeusrajoituksista. Junaa ajetaan suurella nopeudella, vaihtelevissa sää- ja valaistusolosuhteissa ja erilaisten häiriötekijöiden vaikuttaessa, jolloin opasteiden havaitsemiselle ja merkityksen tulkinnaalle ei välttämättä jää tarpeeksi aikaa.

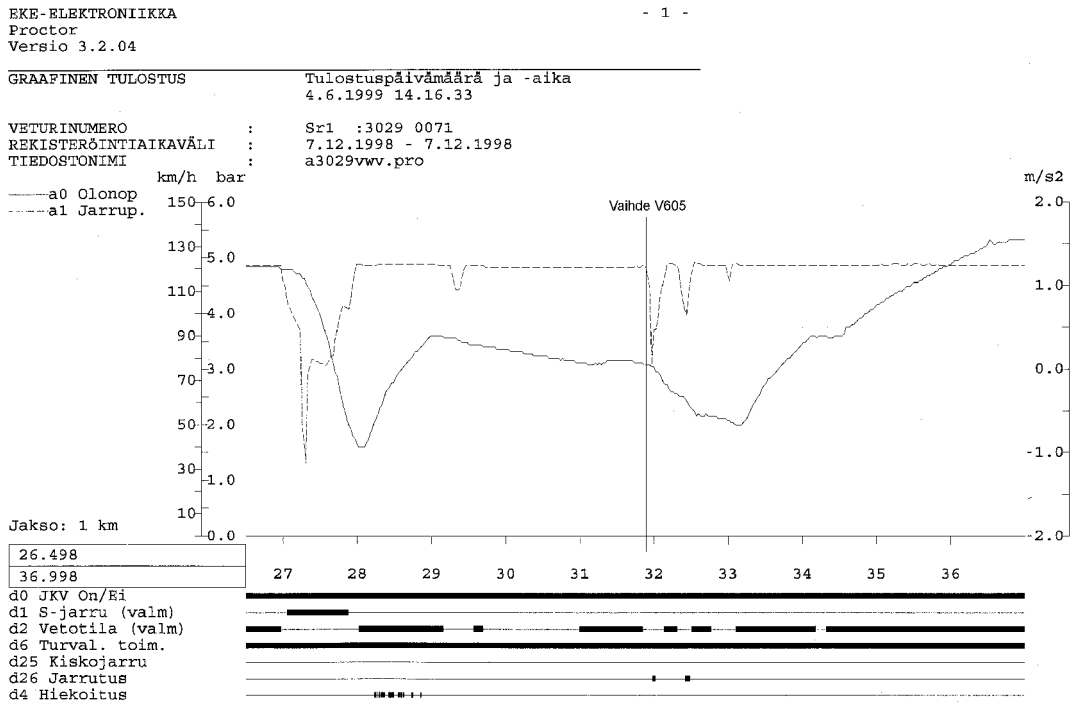
Kuvassa 6 on rekisteröintilaitteen graafinen tulostus matkan suhteen Korsosta Keravalle. Yhtenäinen viiva kuvaa junan nopeutta ja katkoviiva on jarrujohdon paine. Lähes pystysuora jarrupaineen lasku merkitsee hätäjarrutusta. Kuvan alaosassa on muita rekisteröitäviä suureita kuten veturin vetotila, sähköjarrun käyttö jne. Tehonsäätöongelmat näkyvät vetotilaa kuvaavan viivan katkonaisuutena paikoissa, joissa muuta syytä tehon poiskytkemiseen ei ollut.

Kuva 6. Vaaratilanteeseen joutuneen junan kulunrekisteröintilaitteen graafinen tulostus matkan funktiona Korsosta Keravan pohjoispuolelle. Vaihteen V605 paikka on lisätty kuvaan.

Figure 6. Print by the recorder of the M 71 train from Korso to the northern part of Kerava. The location of the V605 turnout on which the incident took place is marked.

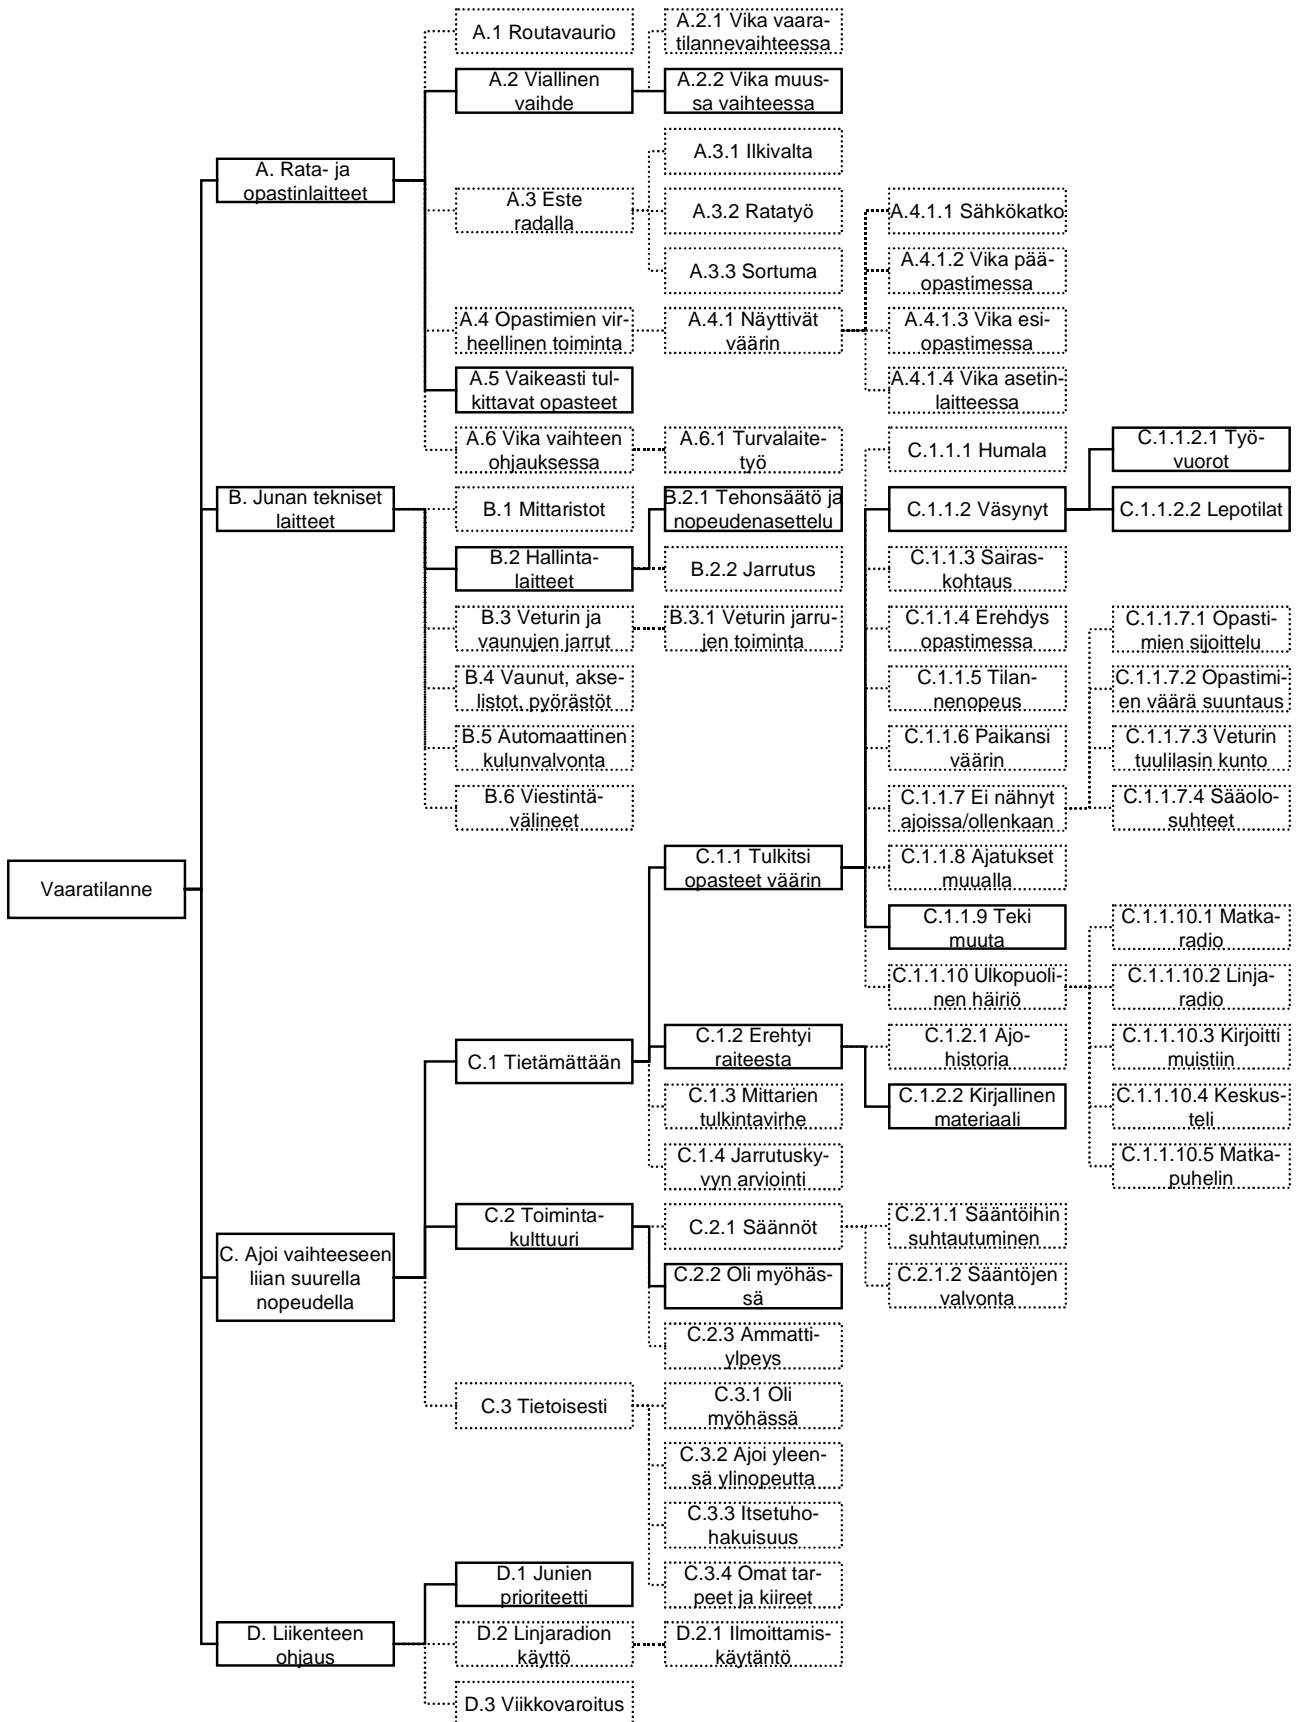
Kuva 14. Syykaavio, jossa poissuljetut syyvaihtoehdot on merkitty katkoviivalla.
