## Tutkintaselostus

C 10/1998 R

### **Vaaratilanne junaliikenteessä Oulussa 21.5.1998**

### HAZARDOUS SITUATION IN RAIL TRAFFIC IN OULU, ON MAY 21, 1998

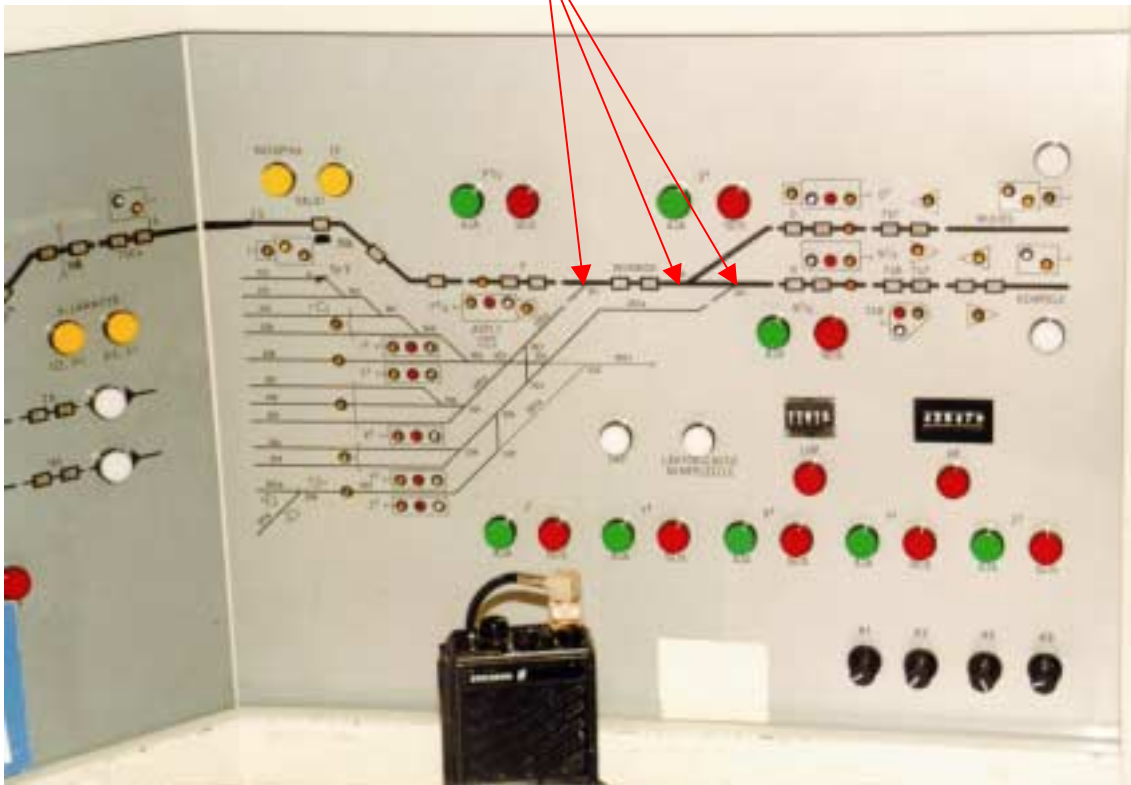
Pääraiteella olevien vaihteiden V330, V331 ja V351 asento ei näy junasuorittajan taulussa. Kun normaaliolosuhteissa turvataan kulkutietä, ei pääopastimille saada ajon sallivaa opastetta, jos jokin vaihde on väärin. Poikkeuksellisissa tilanteissa voidaan junalle antaa JT-ilmoituksella lupa ohittaa punainen "seis"-opaste. Tällöin junasuorittajalla on vain Nokelan vaihdemiehen suusanallinen tieto vaihteiden asennoista.

*Kuva 2. Vaaratilanne junaliikenteessä Oulussa 21.5.1998. Oulun junasuorittajan taulu Nokelan osalta.*

*Figure 2. Hazardous situation in rail traffic in Oulu, on May 21, 1998. The part of dispatcher's panel in Oulu, where you can see Nokela.*

*Oulun junasuorittajan tauluun pitäisi saada vaihteiden V330, V331 ja V351 asennoista kertovat näytöt. [C10/98R/S99]*
