## Tutkintaselostus

C 14/1998 R

### **Vaaratilanne junaliikenteessä Lielahdessa 10.9.1998**

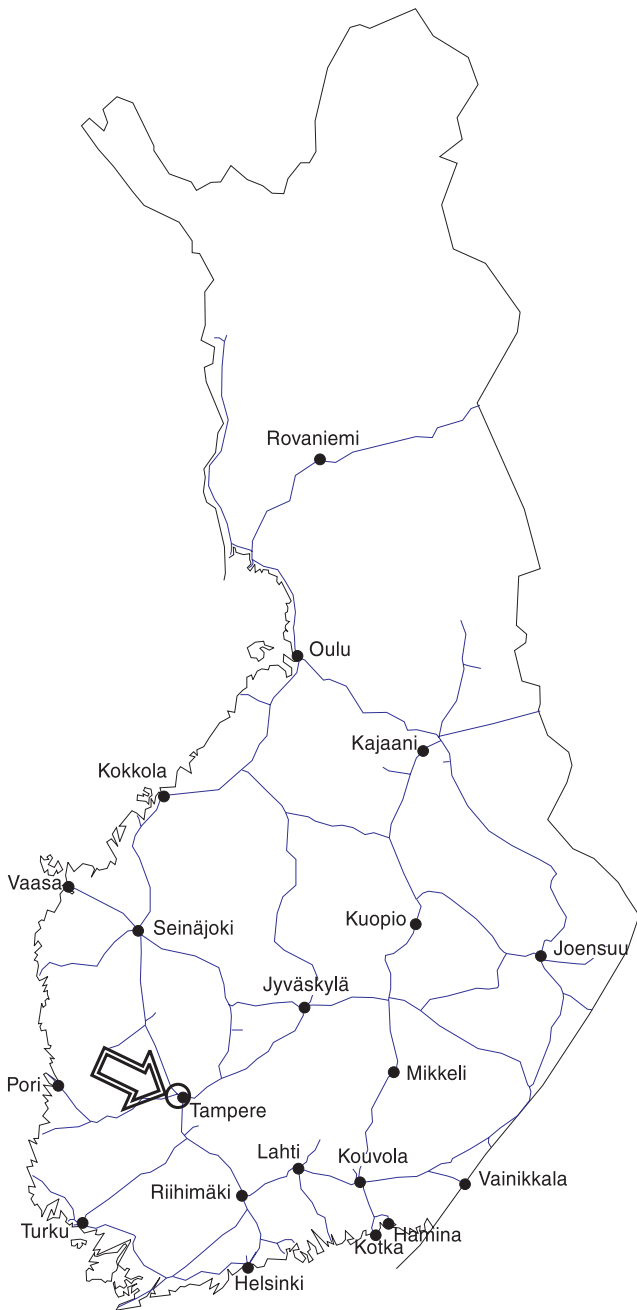
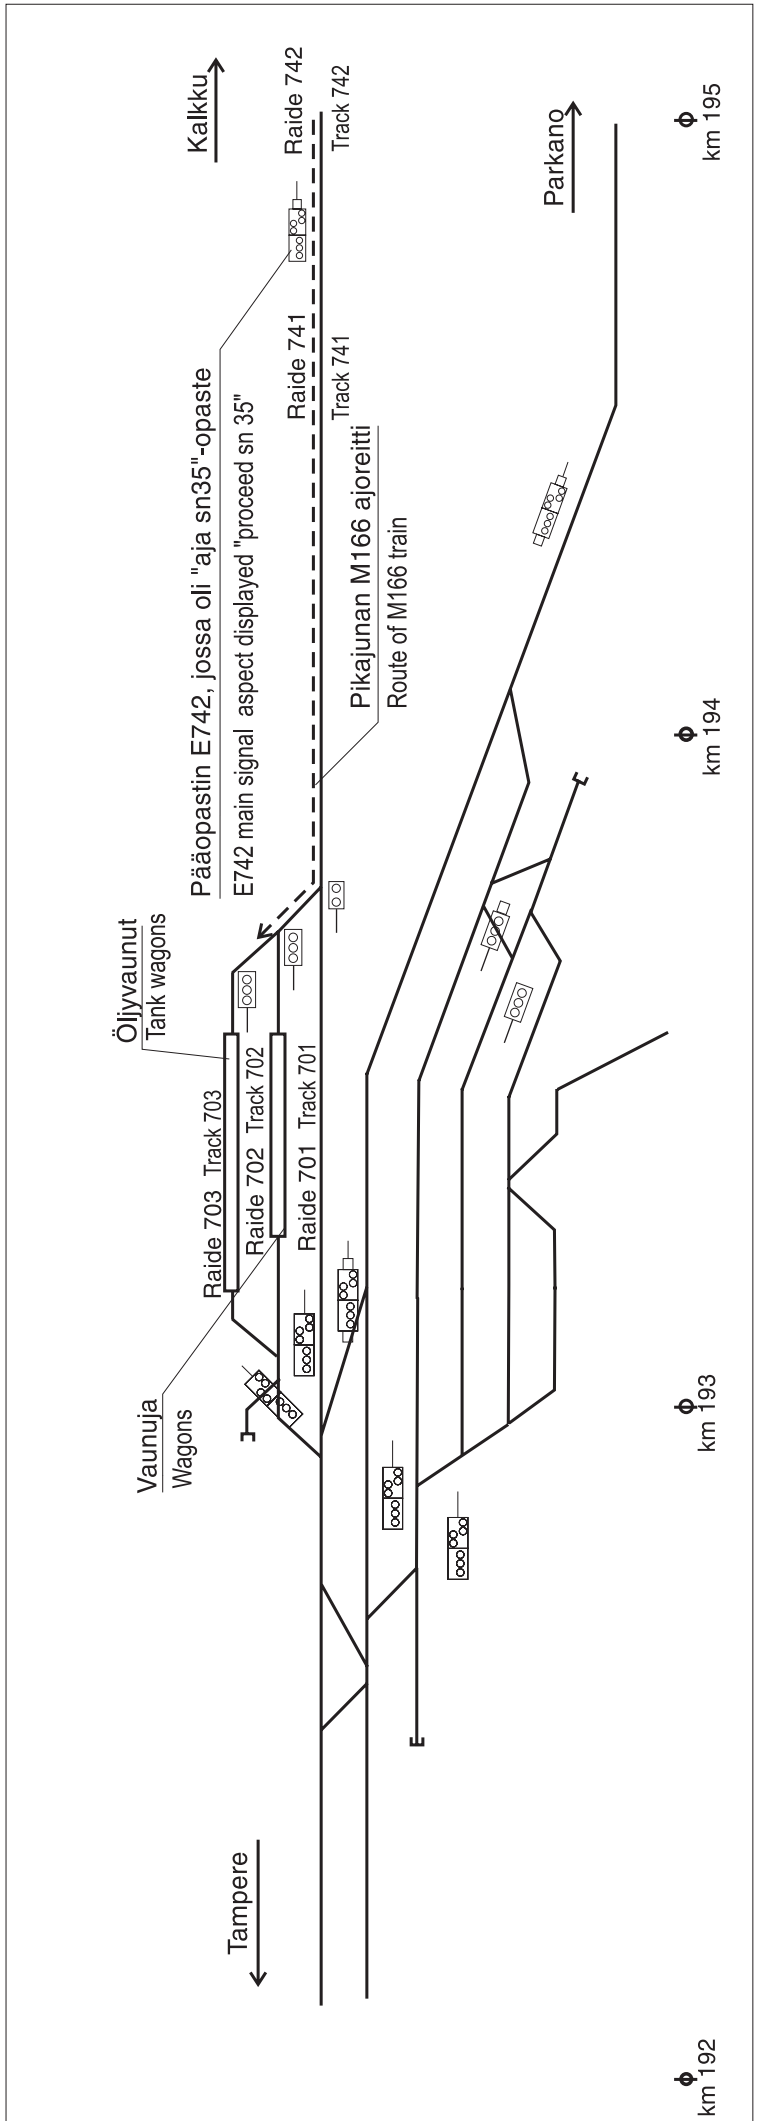
Kuva 1. Vaaratilanne junaliikenteessä Lielahdessa 10.9.1998

Junasuorittaja turvasi aikataulussaan kulkevalle pikajunalle M 166 kulkutien sivulle raiteelle 703 odottamaan pikajunan M 461 tuloa. Hän ei voinut käyttää raidetta 702, koska siellä oli vaunuja. Asetinlaitteen valvontamonitorilla raide 703 oli tyhjä, joten junasuorittaja sai turvattua kulkutien normaalisti ja hän sai liikennepaikkaa suojaavan pääopastimeen E742 "aja sn35"-opasteen. Pikajuna M 166 ajoi opastimen E742 opasteen mukaisesti kohti Lielahden raidetta 703. Veturinkuljettaja kuitenkin näki raiteen olevan täynnä säiliövaunuja ja jarrutti. Juna ehti pysähtyä ennen törmäämistä vaunuihin.

Syynä vaaratilanteeseen oli edellisenä päivänä tehty akselinlaskentatietokoneen resetointi ja sen jälkeen annettu raiteen 703 vapauttava APR-komento vaikka osuudella oli vaunuja. Tästä johtuen raiteen 703 ilmaisu näytti asetinlaitteen valvontamonitorilla vaapaalta ja junakuljetie voitiin asettaa kulkutiekomennolla raiteelta 742 raiteelle 703. Ju-
