Tutkintaselostus

C 15/1998 R

Työmiehen jääminen henkilöjunan veturin alle Varkaudessa 14.9.1998

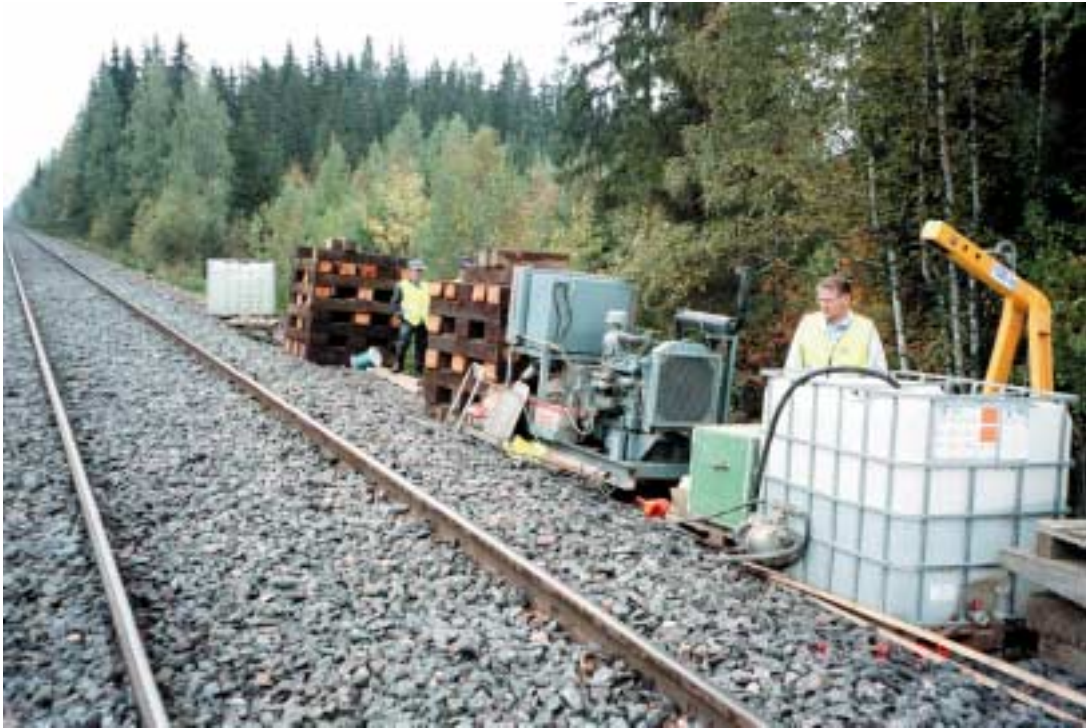
Radan vierellä oli taukokopilta lähettäessä ennen työkalulaatikkoon lava betonisäkkejä varten sekä vesisäiliö. Vesisäiliön lähimpänä rataa ollut kohta oli 236 cm:n etäisyydellä, työkalulaatikko 248 cm:n ja sähkökeskus 183 cm:n etäisyydellä radan keskilinjasta. *Jtt:n* kohdan 2.52 mukaan aukean tilan ulottuma (ATU) on 250 cm radan keskilinjasta. Aukealla tilalla tarkoitetaan pitkin raidetta ulottuvaa tilaa, jonka sisällä ei saa olla kiinteitä rakenteita tai laitteita. Alle 250 cm mitta on sallittu vain laiturirakenteille.

Koska työkalulaatikon vieressä ollut vesisäiliö oli selvästi ATU:n sisäpuolella, ei radan ja vesisäiliön välistä ollut mahdollista kulkea määräysten mukaisesti. Onnettomuuden uhri

Kuva 2. Työmiehen jääminen henkilöjunan veturin alle Varkaudessa 14.9.1998. Työmaan laitteet ja tarvikkeet oli sijoitettu osittain jopa aukean tilan ulottuman (ATU) sisäpuolelle. Vesisäiliön vieressä on vihreä työkalulaatikko.

Figure 2. Worker run over by passenger train locomotive at Varkaus, on September 14, 1998. Tools, equipment and devices of the working site were located even inside the clearance dimension. The green toolbox is by the water tank.

Jos betonisäkkilavan, vesisäiliön ja työkalulaatikon radan puolelta olisi ollut tarkoitus kulkea, kaikki laitteet olisi pitänyt sijoittaa vähintään metri kauemmas radasta, jolloin allejäätiriski kulkureitillä olisi ollut huomattavasti pienempi. Myös ATU:n rajan selvästi osoittava nauha, lippusiima tai mieluummin kiinteä kaide auttaisi parantamaan junaradan läheisyydessä olevan työmaan turvallisuutta.

Radan läheisyydessä olevilla työmailla tulee ATU:n rajat merkitä ja ATU:n sisällä liikkuminen estää nauhalla, lippusiimalla tai mieluiten kiinteällä kaiteella. [C15/98R/S122]

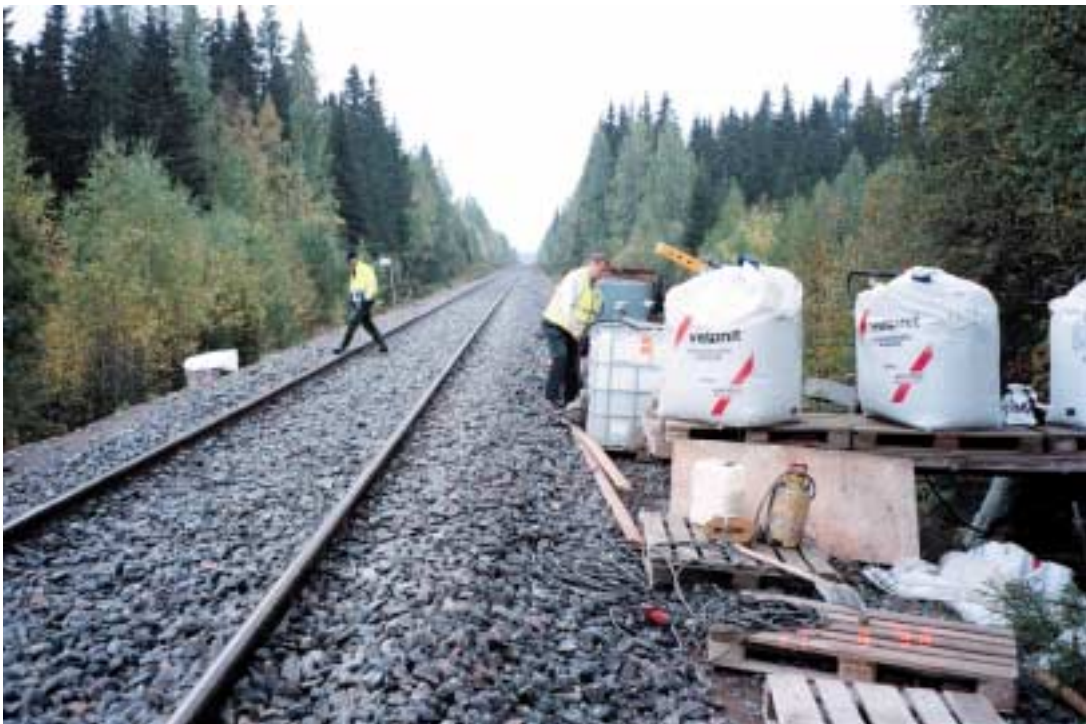
oli nostanut työkalulaatikosta pienemmän laatikon pois ja oli kokonaan ATU:n sisäpuolella. Dieselveturi Dv12 on 324 cm leveä, eli ulottuu 162 cm radan keskilinjasta.

Kuva 3. Työmiehen jääminen henkilöjunan veturin alle Varkaudessa 14.9.1998. Oikeanpuoleinen henkilö on juuri nousemassa työkalulaatikolta samassa paikassa, jossa onnettomuuden uhri oli junan tullessa kuvaussuunnasta. Taukokoppi on kuvauspaikasta katsottuna takaoikealla ja rumputyömaa radan alla suurin piirtein kilometripylvään kohdalla.

Figure 3. Worker run over by passenger train locomotive at Varkaus, on September 14, 1998. The person on the right is standing up at the same point where the victim of the accident was. The train came from the same direction in which the photo was taken. The rest hut is behind the place where the photo was taken and the location of the drum in which the men were working is near the kilometre post.
