Tutkintaselostus

C 3/1998 R

Itsestään liikkeelle lähteneiden tavaravaunujen aiheuttama vaaratilanne Saunakalliossa 25.2.1998

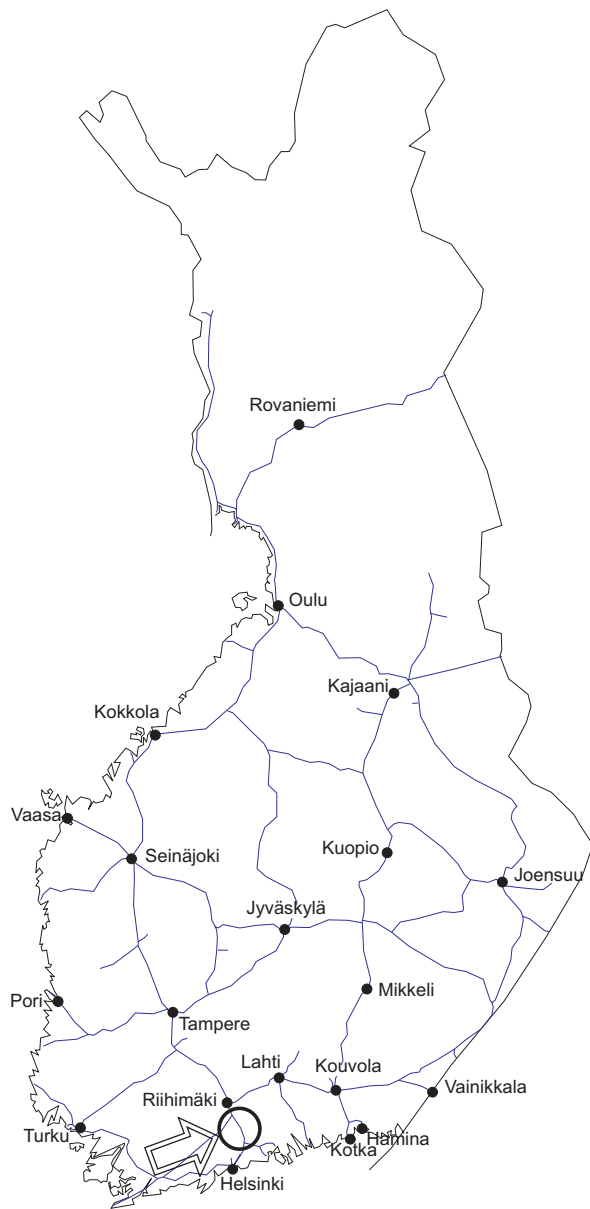
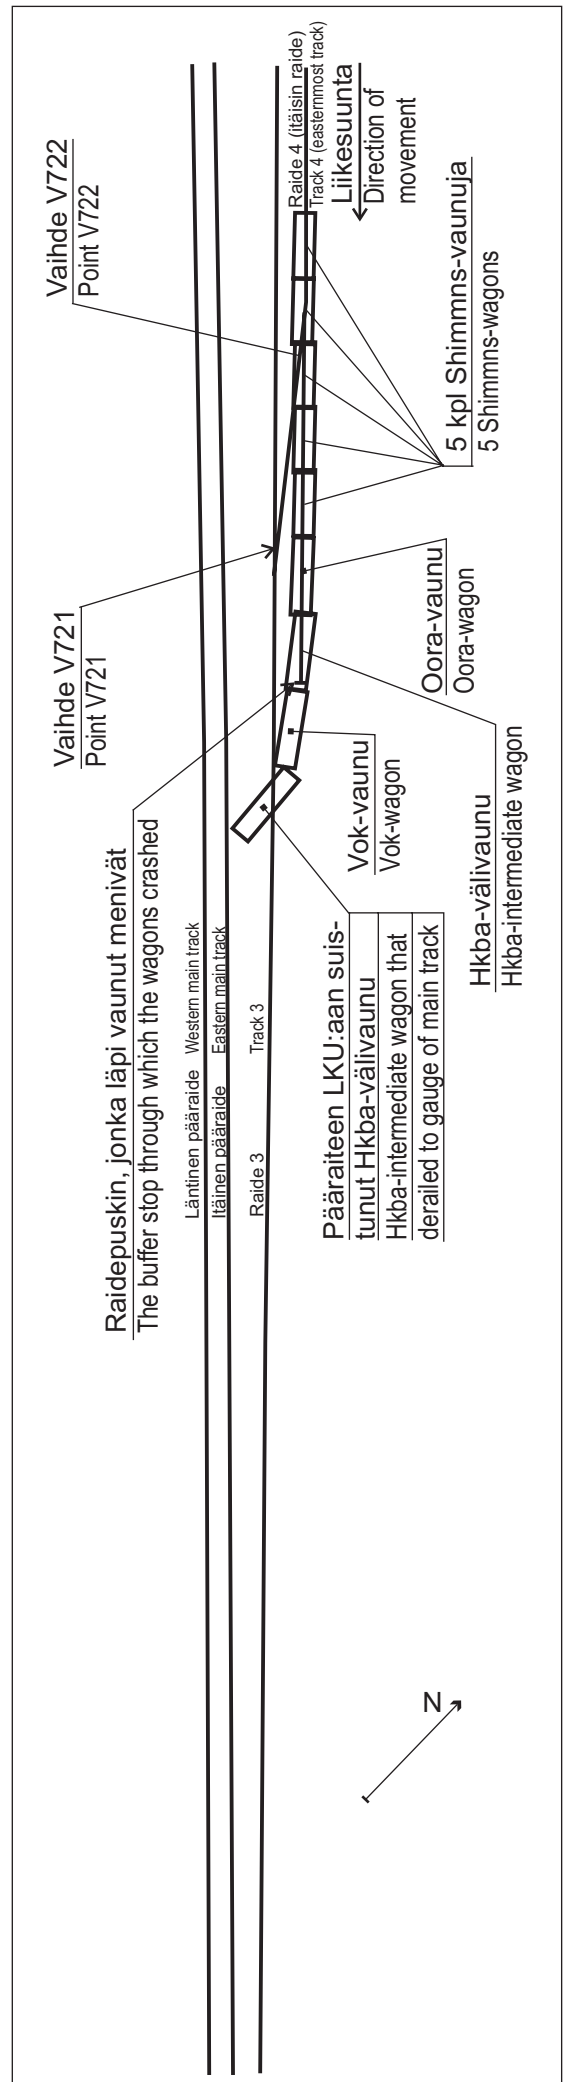
Kuva 1. Itsestään liikkeelle lähteneiden tavaravaunujen aiheuttama vaaratilanne Saunakalliossa 25.2.1998. Tapahtumapaikka.

Figure 1. Hazardous situation generated by freight wagons setting out to move by themselves at Saunakallio, on February 25, 1998. The place of the incident.

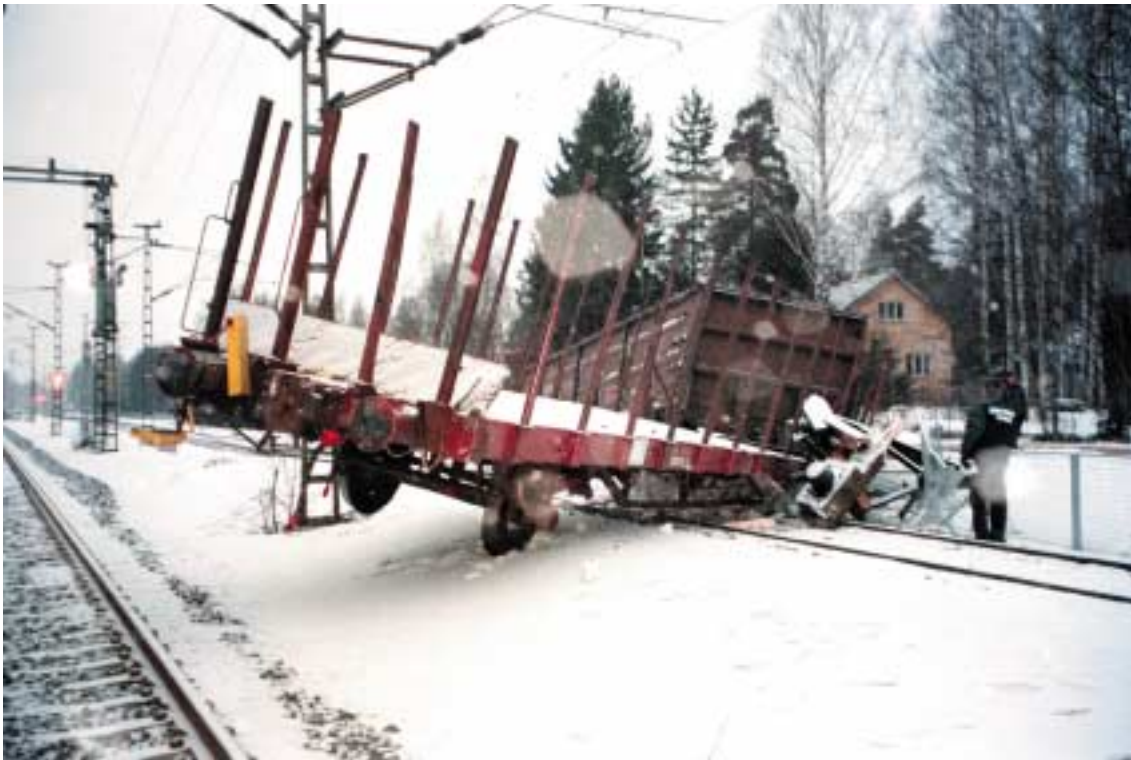
Vaunuryhmän kulkusuunnassa ensimmäinen vaunu (Hkba-väливаunu) meni läpi raidepuskimesta ja kääntyi oikealle. Vaunun etupää ylitti raiteen 3 ja työntyi itäisen pääraiteen (raiteen 2) aukean tilan ulottumaan. Ensimmäinen vaunu kääntyi lähelle sähköratatolppaa nro 38–14, sen eteläpuolelle siihen kuitenkaan osumatta. Vaunuryhmässä toisena olleen venäläisen korkealaitaisen avovaunun telit irtosivat ja upposivat raidesepeliin. Lopputilanteessa venäläisen vaunun etupääty (= eteläpääty) jäi ensimmäisen välivauunun takapäähän päälle. Kolmantena vaununa olleen väливаunun etupää kulki raidepuski-

Kuva 2. Itsestään liikkeelle lähteneiden tavaravaunujen aiheuttama vaaratilanne Saunakalliossa 25.2.1998. Ensimmäisenä kulkenut vaunu murskasi raidepuskimen ja kääntyi poikittain itäisen pääraiteen avoimen tilan ulottumaan saakka.

Figure 2. Hazardous situation generated by freight wagons setting out to move by themselves at Saunakallio, on February 25, 1998. The first wagon crushed the buffer stop of the trap siding and turned across the track 3, penetrating the gauge of main track.

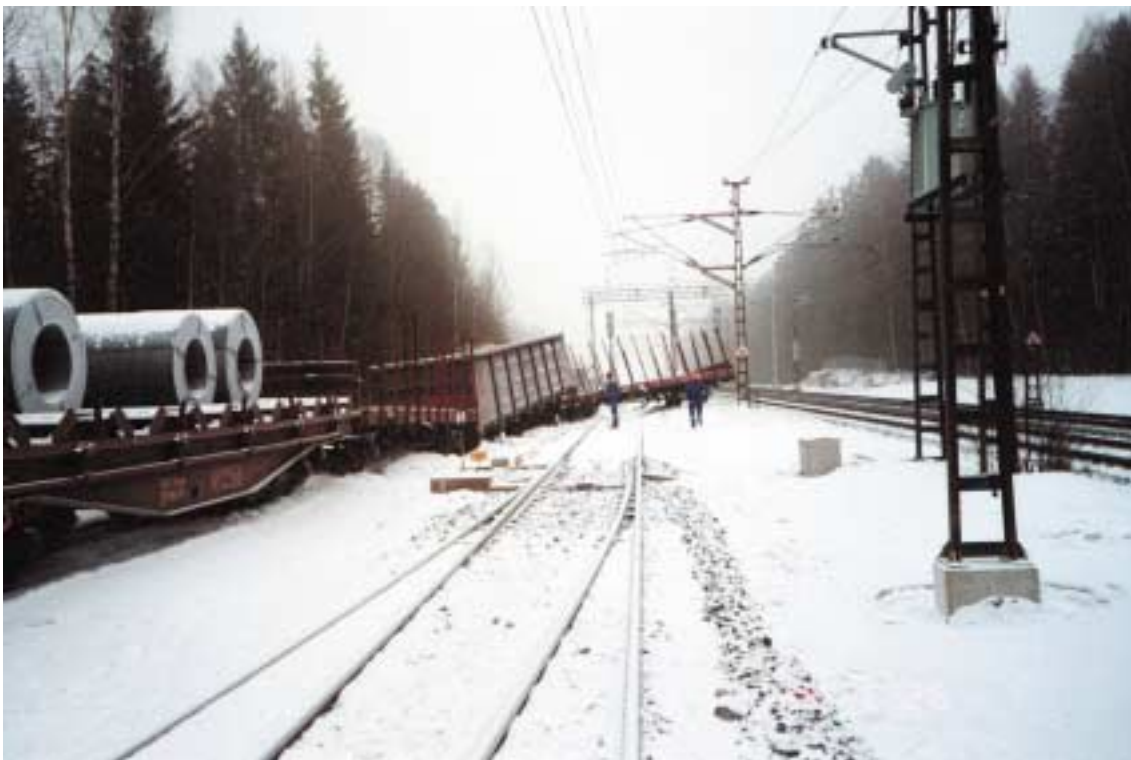
Kuva 3. Itsestään liikkeelle lähteneiden tavaravaunujen aiheuttama vaaratilanne Saunakalliossa 25.2.1998. Suistumiskohta vaunujen tulosuunnasta katsottuna.

Figure 3. Hazardous situation generated by freight wagons setting out to move by themselves at Saunakallio, on February 25, 1998. The spot where the derailment took place seen from the arrival direction of the wagons.
