## Tutkintaselostus

C 5/1998 R

### Tasoristeysonnettomuus Hangossa 16.3.1998

### LEVEL CROSSING ACCIDENT AT HANKO, FINLAND, ON MARCH 16, 1998

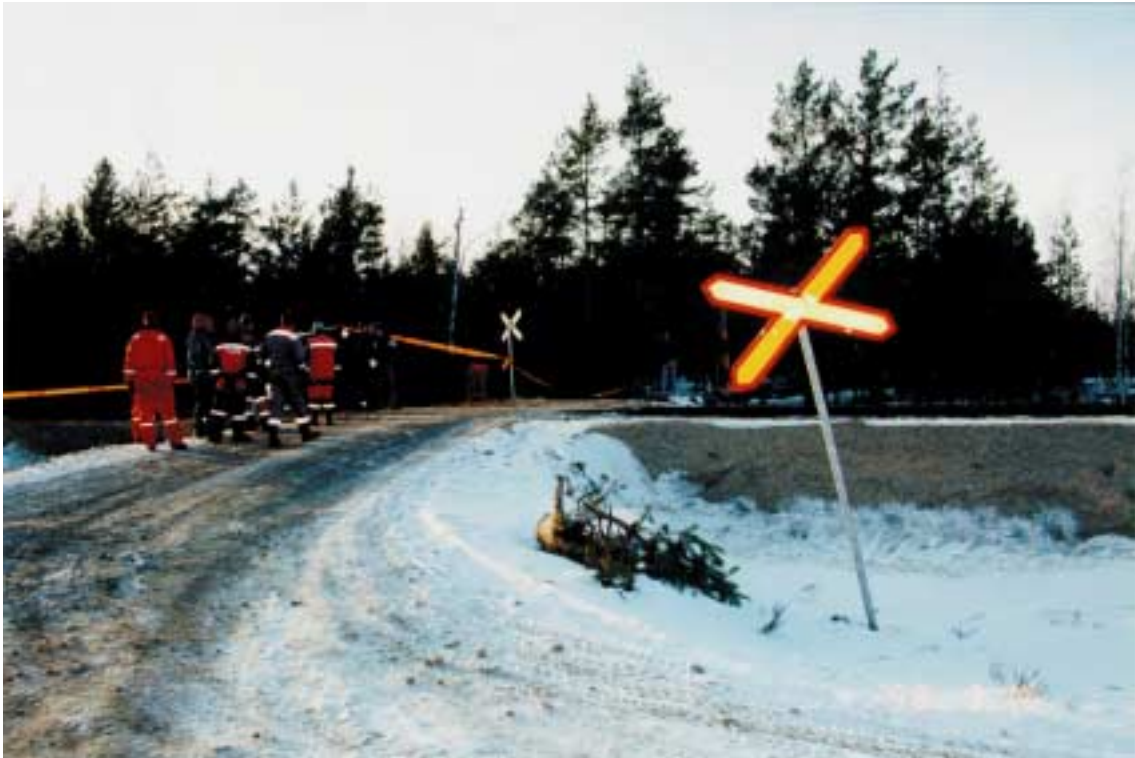
*Kuva 3. Tasoristeysonnettomuus Hangossa 16.3.1998. Kuva tasoristeyksestä kuorma-auton tulosuunnasta katsottuna.*

*Figure 3. Level crossing accident at Hanko on March 16, 1998. The level crossing seen from the direction where the truck came from.*

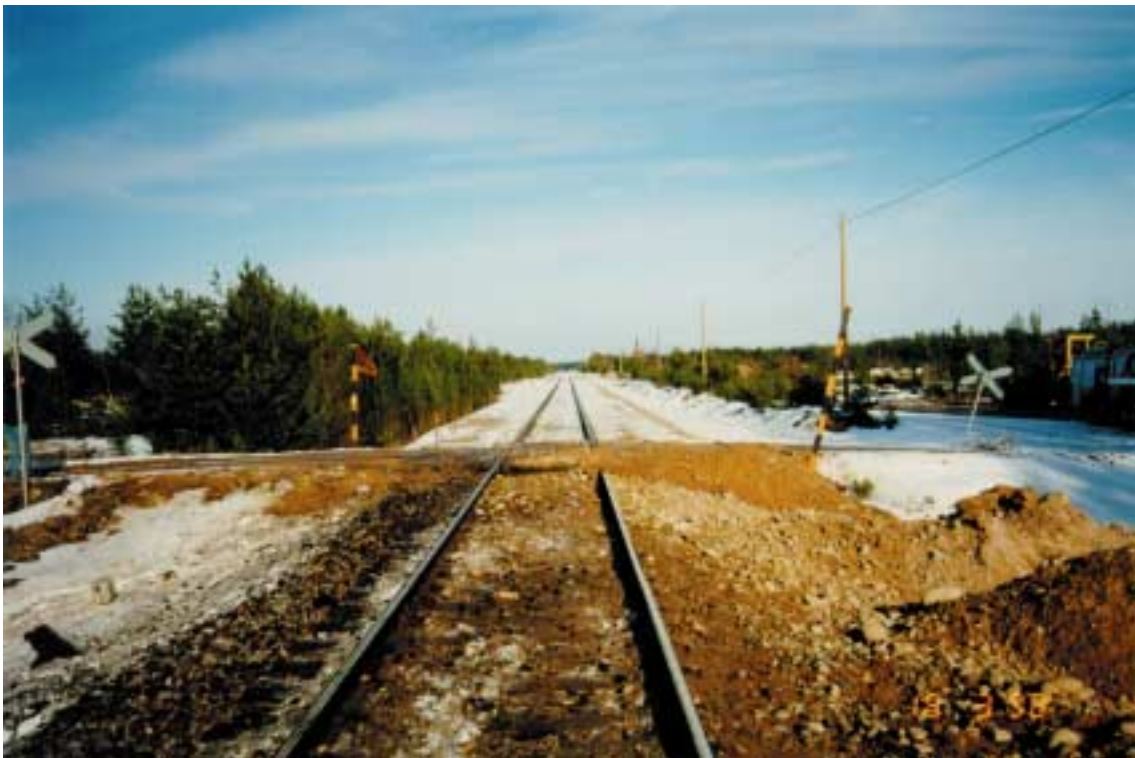
*Kuva 4. Tasoristeysonnettomuus Hangossa 16.3.1998. Tasoristeys kuvattuna vasten junan tulosuuntaa. Kuorma-auto tuli oikealta.*

*Figure 4. Level crossing accident at Hanko on March 16, 1998. The level crossing seen against the direction where the train came from. The truck came from the right.*

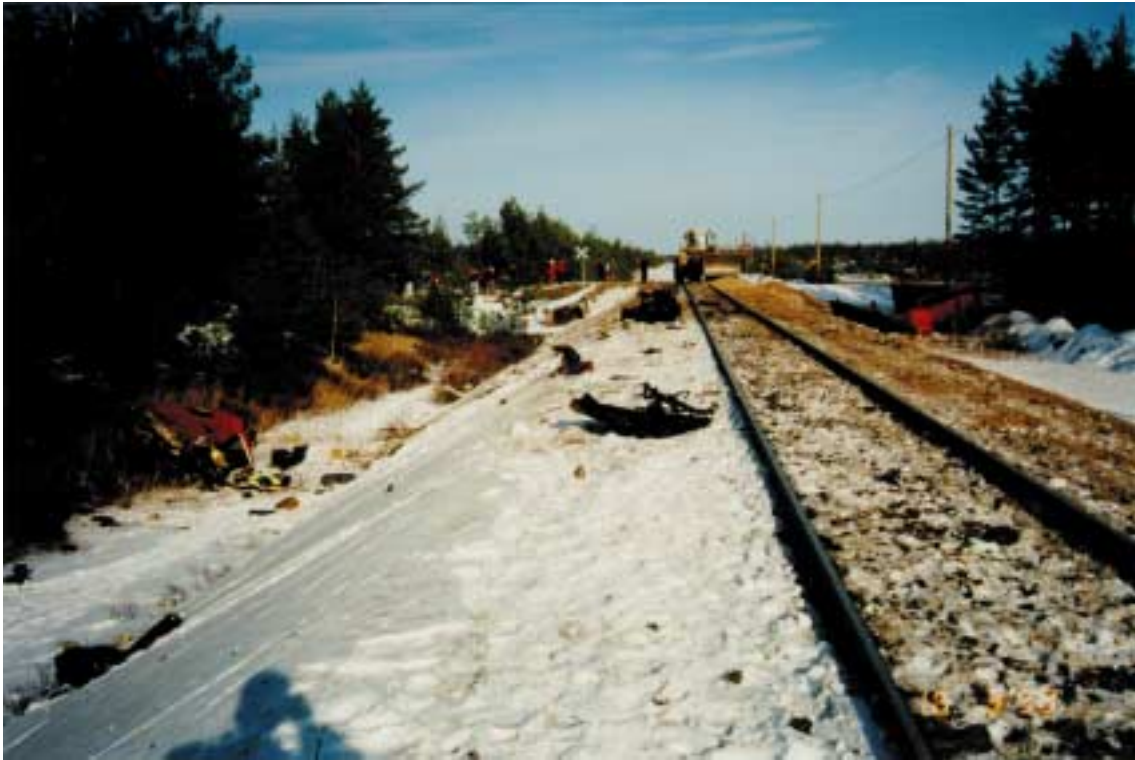
*Kuva 5. Tasoristeysonnettomuus Hangossa 16.3.1998. Kuorma-auton osat levinneenä pitkin ratapenkerettä; ohjaamo vasemmalla.*

*Figure 5. Level crossing accident at Hanko on March 16, 1998. The parts of the truck dispersed all over the railway embankment. See the cab of the truck on the left.*

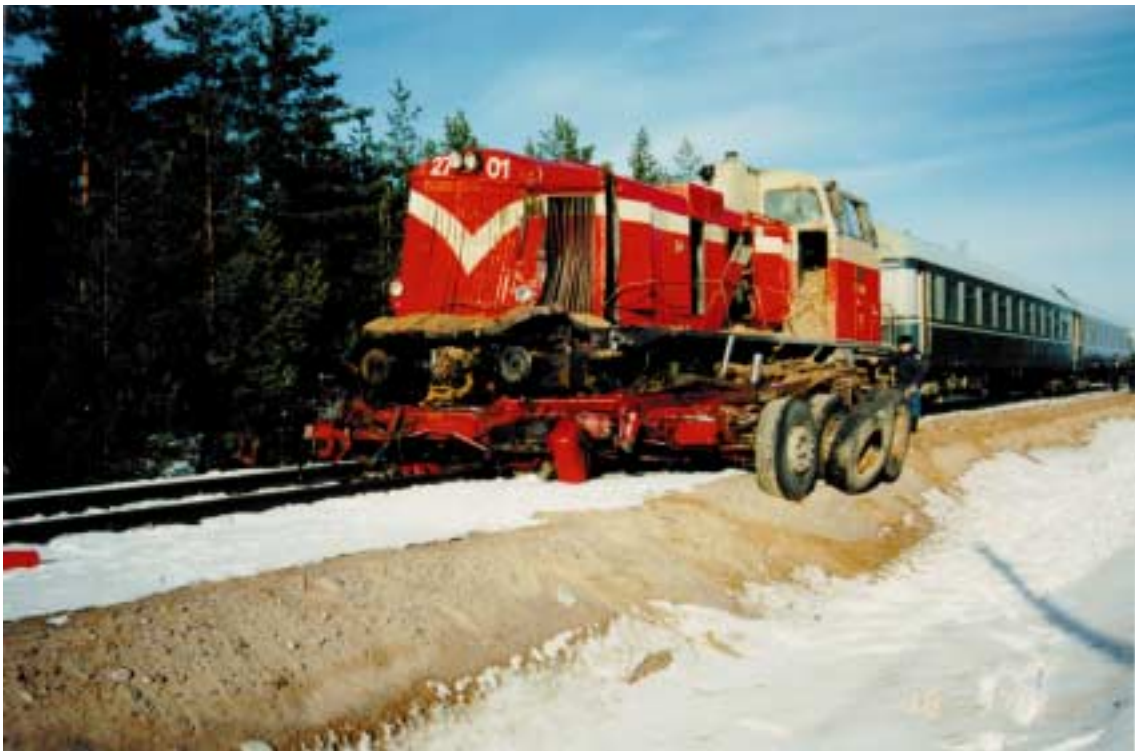
moon veturin vasemmanpuoleisesta ovesta (kuvat 6 ja 7). Loput hiekasta ja auton rungosta irronnut lava sinkoutuivat radan vasemmalle puolelle. Myös auton moottori katteineen sekä ohjaamo irtosivat auton rungosta ja sinkoutuivat radan oikealle puolelle. Autonkuljettaja kulkeutui ohjaamon sisällä noin kymmenen metrin päähän radasta. Kuljettaja loukkaantui. Auton runko raahautui junan mukana. Hätäjarrutus, törmäys kuorma-autoon sekä auton rungon mukana raahautuminen pysäyttivät junan 160 metrin päähän tasoristeyksestä. Veturin ohjaamoon tuli noin kuutio kuorma-auton lavalla ollutta soraa peittäen alleen muun muassa koneapulaisen istumapaikan. Veturinkuljettaja ja koneapulainen selvisivät lähes vammoitta suojautumalla konetilan taakse.

*Kuva 6. Tasoristeysonnettomuus Hangossa 16.3.1998. Kuorma-auton runko taittuneena veturin keulassa. Hiekkaa mennyt veturin ohjaamon sisälle.*

*Figure 6. Level crossing accident at Hanko on March 16, 1998. The truck folded into the front of the locomotive. See sand inside the locomotive cab.*

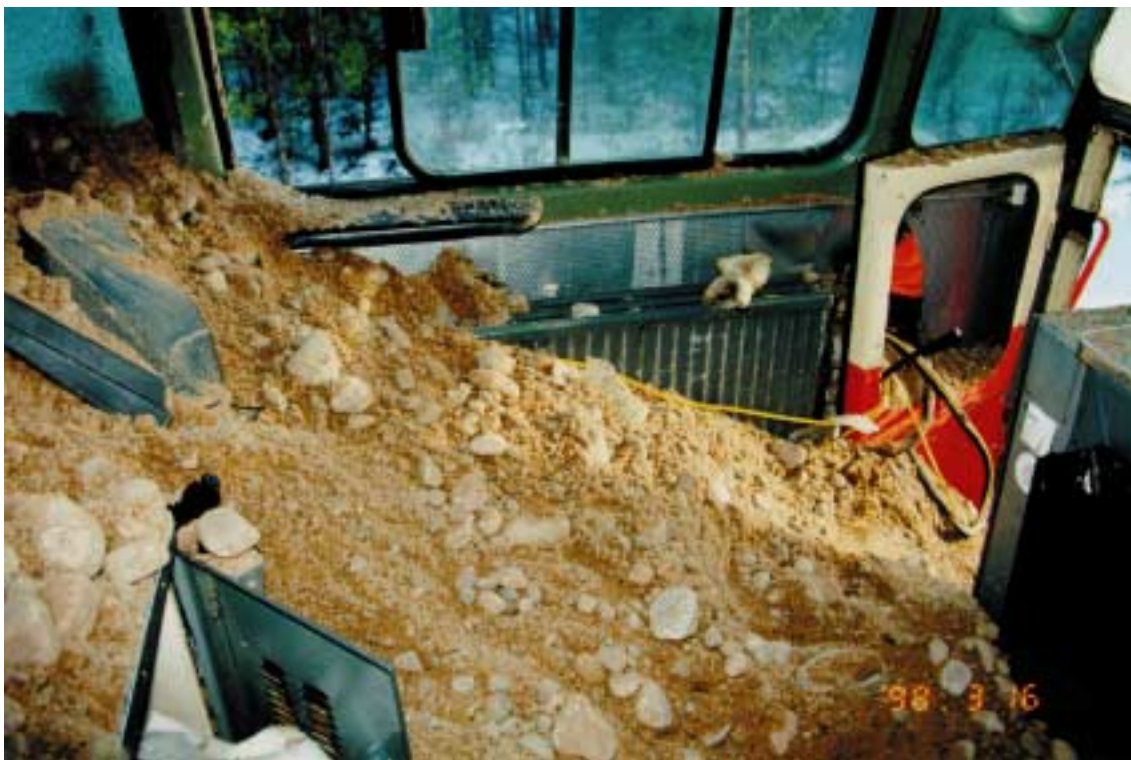
Kuva 7. Tasoristeysonnettomuus Hangossa 16.3.1998. Ohjaamoon tullut hiekka.  
 Figure 7. Level crossing accident at Hanko on March 16, 1998. Sand inside the cab.

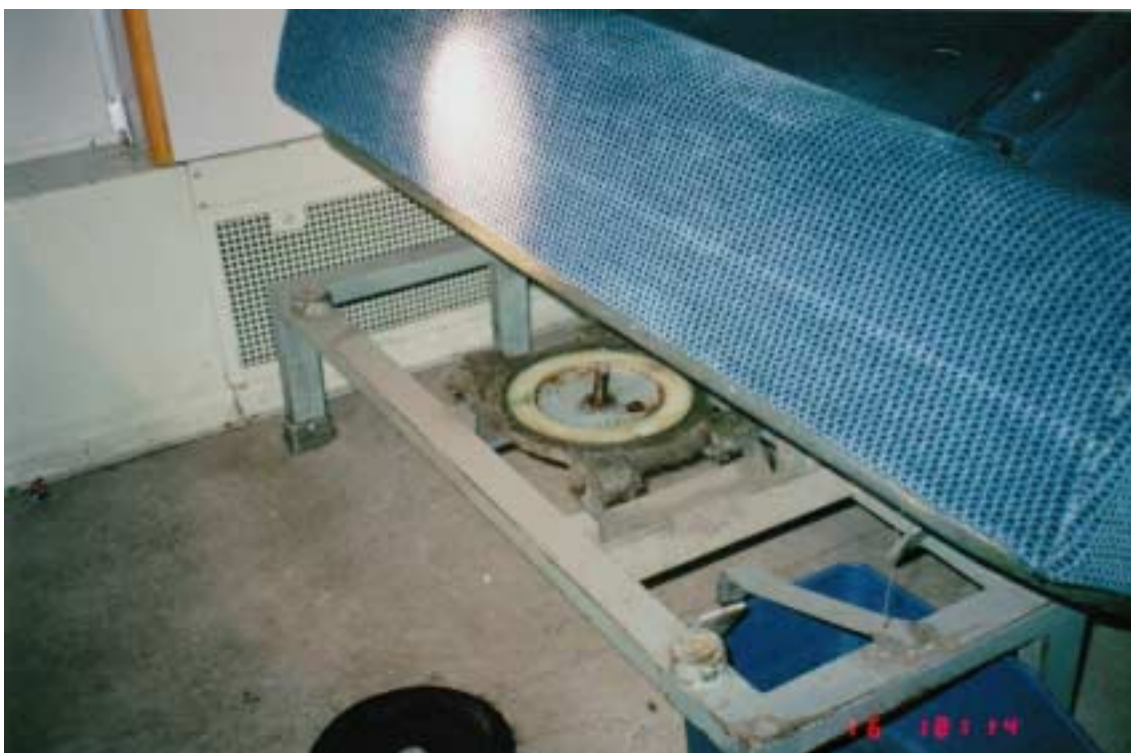
- 1) Jälkimmäisessä vaunussa oli vioittunut lämmitysnesteputki ja nestettä oli vuotanut vaunun lattialle.
- 2) Jälkimmäisessä vaunussa oli katkennut kahden penkin kääntömekanismin keskiötappi ja penkit olivat irronneet. Moni istuin oli lisäksi irronnut lukituksistaan ja kääntyili vapaasti.
- 3) Molempien vaunujen takapään osaston päätyovi oli juuttunut kiinni. Ensimmäisen vaunun jumittuneesta päätyovesta oli irronnut lisäksi ikkuna. Ikkuna oli rikkoutunut vaarallisen teräviksi, pitkän muotoisiksi paloiksi.
- 4) Molempien vaunujen vanerilevystä tehty osastojen väliseinä oli alkanut rikkoutua.

Muita matkustusturvallisuuteen vaikuttavia huomioita oli muun muassa se, että vanhat kääntömekanismilla varustetut istuimet eivät ole riittävän lujarakenteisia. Lisäksi havaittiin, että rikkoutunut osaston päätyoven lasi ei ollut turvalasia vaan tavallista lasia, jonka rikkoutuessa syntyy vaarallisen teräviä lasinpaloja.

Kuva 8. Tasoristeysonnettomuus Hangossa 16.3.1998. Toisena olleessa vaunussa olleen penkin kääntömekanismin katkennut keskiötappi.  
 Figure 8. Level crossing accident at Hanko on March 16, 1998. Broken king pin of a seat in the second coach.

*Vanhat kääntömekanismilla varustetut istuimet tulisi poistaa käytöstä. [C5/98R/S109]*

VR-Yhtymä Oy ilmoitti lausunnossaan 16.6.1999, että kääntyvät istuimet on hitsattu kiinteiksi.

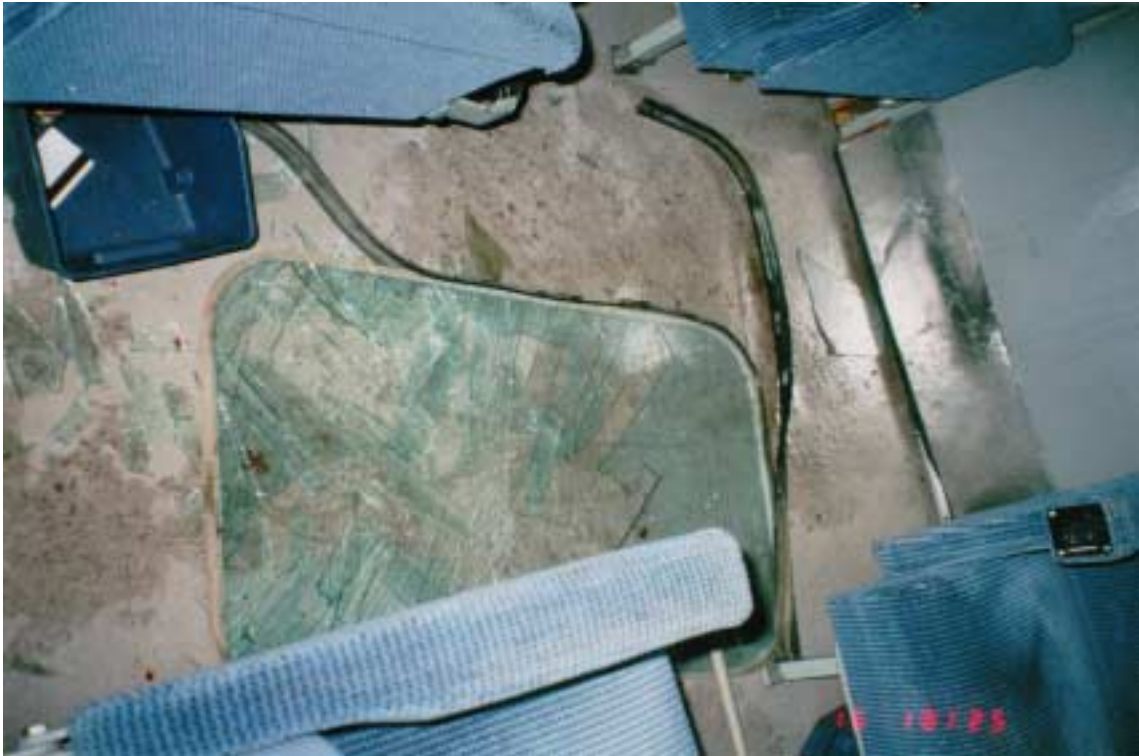
*Kuva 9. Tasoristeysonnettomuus Hangossa 16.3.1998. Ensimmäisen vaunun takapään osaston päätyoven irronnut ja rikkoutunut ikkunalasi. Ikkunassa käytetty lasi ei ollut turvalasia.*

*Figure 9. Level crossing accident at Hanko on March 16, 1998. Broken window pane from the rear door of the latter compartment in the first coach. The window was not made of safety glass.*

*Kaikkien matkustajavaunujen osastojen pääty- ja väliovien ikkunalasit tulisi tarkistaa. Jos lasit ovat tavallista lasia tulee ne vaihtaa turvalasista valmistetuiksi. [C5/98R/S110]*
