Tutkintaselostus

C 13/1999 R

Säiliövaunun jarrukolmion irtoamisesta aiheutunut vaaratilanne Humppilassa 18.9.1999

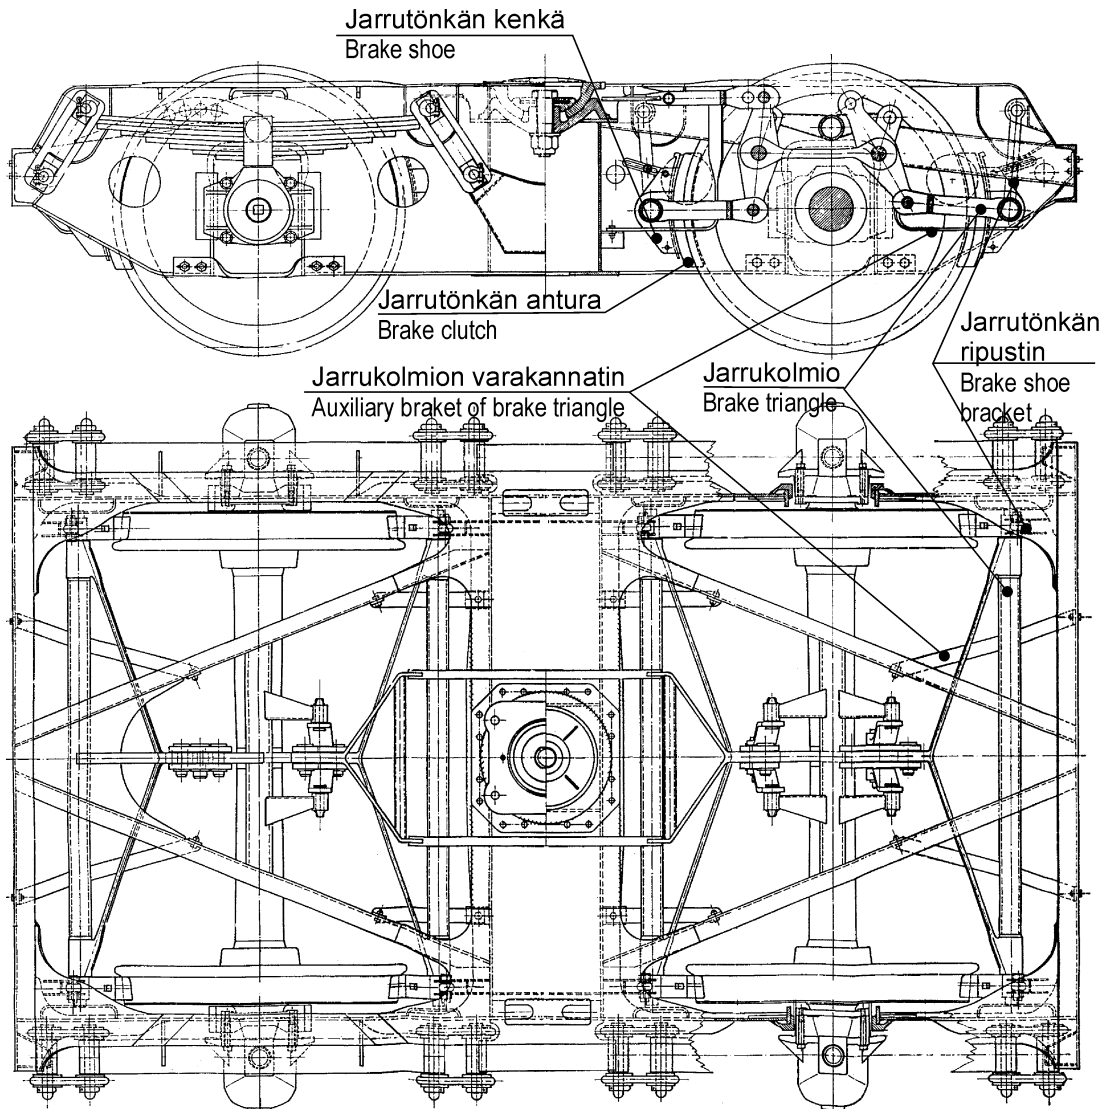
Kuva 1. K14-teli.

Figure 1. K14 bogie.

Edellisessä kappaleessa kerrotun perusteella voidaan todeta, että erityisesti vaunun telien jarrulaitteet ja niiden kiinnitysosat ovat kuluneet normaalia enemmän. Kulumista on aiheuttanut todennäköisesti normaalia voimakkaampi värinä.

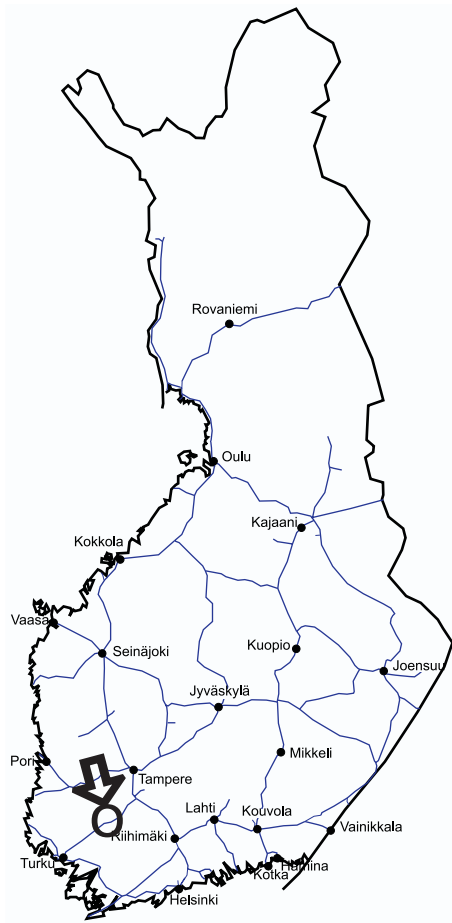
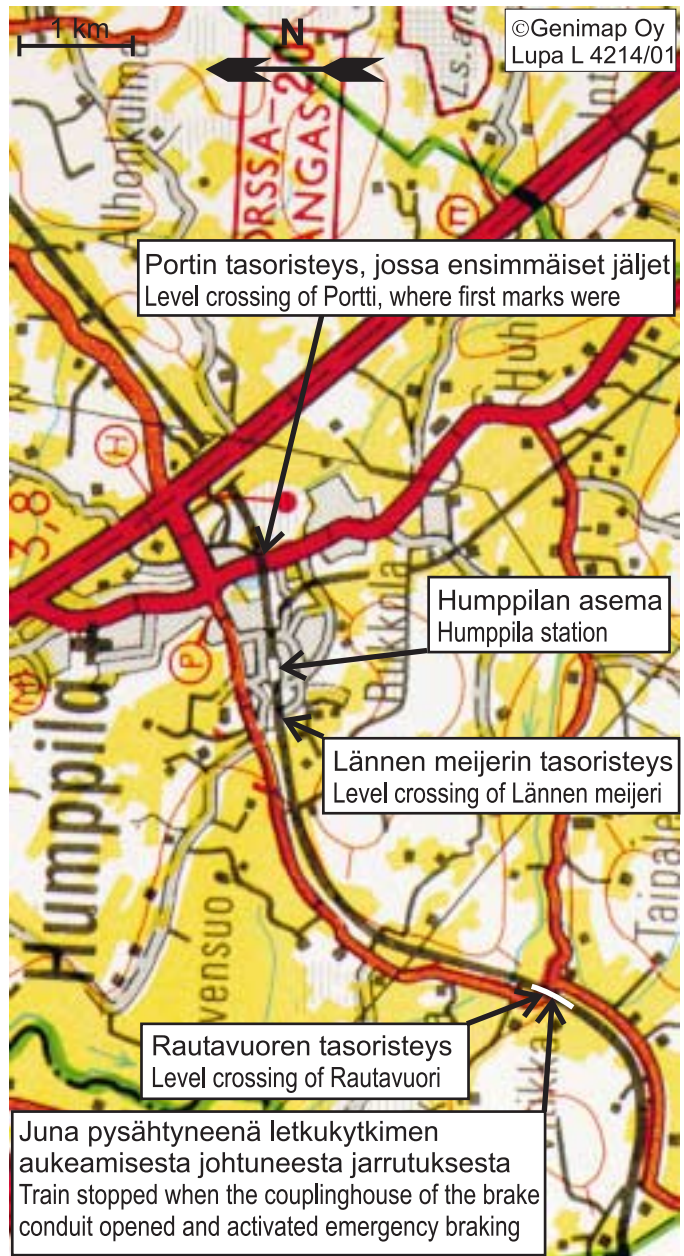
Kuva 1. Säiliövaunun jarrukolmion irtoamisesta johtunut vaaratilanne Humppilassa 18.9.1999.

Figure 1. Hazardous situation generated by detaching of brake triangle in tank wagon at Humppila, on 18 September, 1999.

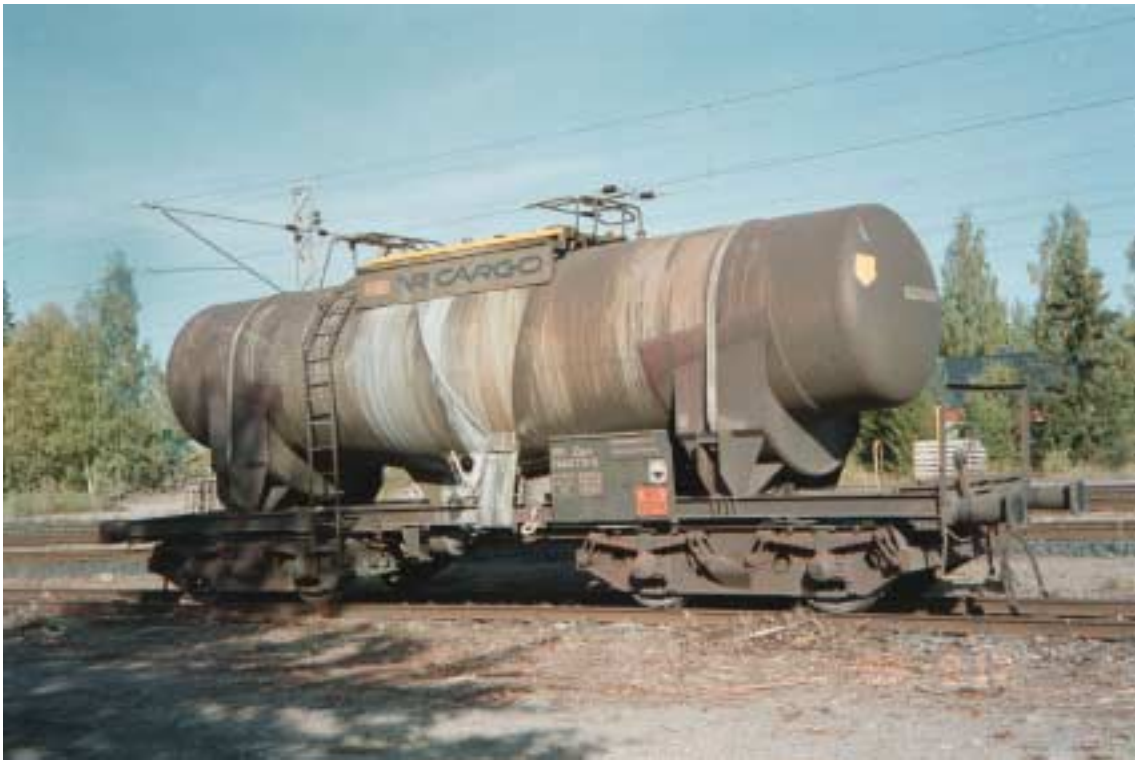
Kuva 2. Säiliövaunun jarrukolmion irtoamisesta aiheutunut vaaratilanne Humppilassa 18.9.1999. Fosforihapon kuljetukseen tarkoitettu Za-v-säiliövaunu.

Figure 2. Hazardous situation generated by detaching of brake triangle in tank wagon at Humppila, on 18 September, 1999. Za-v tank wagon designed for transportation of phosphoric acid.

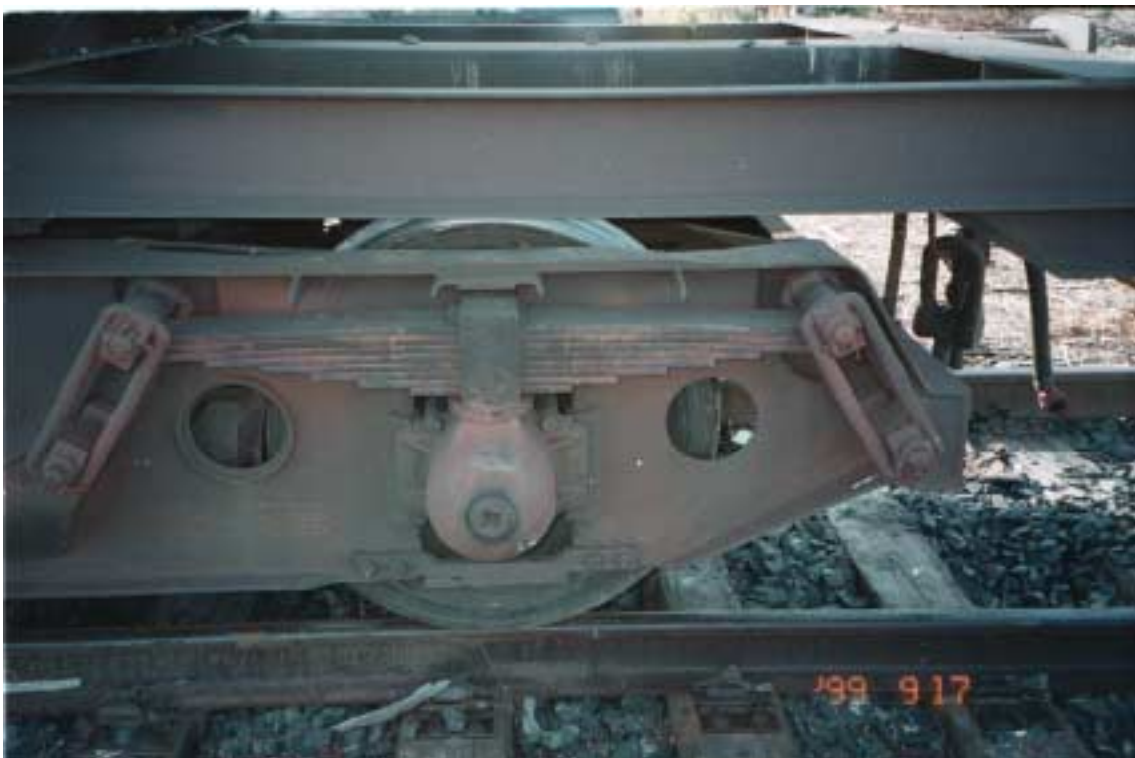
Jarrukolmion oikeanpuoleisen kannattimen niveltappi oli pudonnut jo ennen Tamperetta. Jarrukolmion oikea pää oli pudonnut alas varakannattimen päälle ja vasemman puolen jarrutönkkä oli painunut vasten pyörää aiheuttaen pyöränkehän ja anturan kuumenemisen, mikä aiheutti Kangasalan kuumakäynti-ilmaisimen hälytyksen.

Kuva 3. Säiliövaunun jarrukolmion irtoamisesta aiheutunut vaaratilanne Humppilassa 18.9.1999. Jarrutönkät näkyvät telissä olevista rei'istä; oikeanpuoleisesta tönkkä puuttuu.

Figure 3. Hazardous situation generated by detaching of brake triangle in tank wagon at Humppila, on 18 September, 1999. The brake shoes as seen through the openings in the bogie; there is no brake shoe in the right-hand side opening.

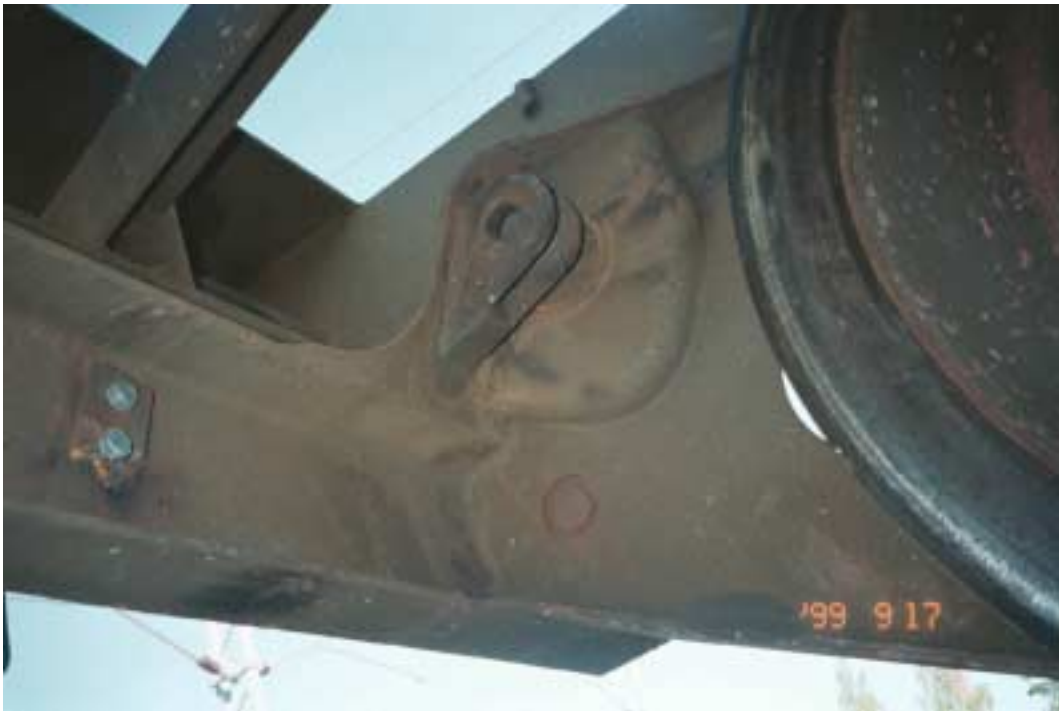
Vaaratilanteen aiheutti säiliövaunun jarrukolmion toisen pään irtoaminen ja putoaminen kiskojen väliin. Tärinän aiheuttama normaalia voimakkaampi jarrukolmion kannattimen (= jarrutönkän ripustimen) yläpään niveltapin kiinnityssokan kuluminen sai sokan katkeamaan ja kiinnitystapin irtoamaan paikaltaan.

Vaurio eteni matkan edetessä siten, että oikeanpuoleinen jarrutönkkä alkoi osua pyörään ja aiheutti kipinöintiä. Tämän veturinkuljettaja oli nähnyt ennen Urjalaa. Lopulta jarrukolmion oikeanpuoleinen varakannatin petti ja jarrukolmio pääsi putoamaan alas kiskojen väliin. Jarrukolmion pää alkoi osua tasoristeysten kansiin ja jarrukolmio repesi irti ripustimestaan myös toisesta päästään ja putosi alas. Tällöin sen toinen pää työntyi telin rungon sisään ja toinen pää tasoristeysten kansien alle rikkoen niitä. Lopulta lankut nousivat niin ylös, että ne avasivat jarrujohdon letkukytkimen aiheuttaen jarrutuksen. Jarrukolmio oli rikkonut kolme tasoristeyksen puista kantta ennen Rautavuorta ja oli osunut jo Humppilaa ennen, kilometrillä 188+094, olevaan betoniseen tasoristeyksen kanteen sitä kuitenkaan rikkomatta.

Kuva 4. Säiliövaunun jarrukolmion irtoamisesta aiheutunut vaaratilanne Humppilassa 18.9.1999. Oikeanpuoleinen jarrukolmion kannattimen kiinnityskorvake. Tappi oli pudonnut pois. Telin rungossa olevasta rengasmaisesta jäljestä näkee, että tappi on pyörinyt. Vasemmassa reunassa katkennut jarrukolmion varakannatin.

Figure 4. Hazardous situation generated by detaching of brake triangle in tank wagon at Humppila, on 18 September, 1999. Right-hand side locking handle of brake triangle bracket. The pivot had dropped off. The circular trace in the bogie frame suggests the rotation movement of the pivot. To the left, the broken auxiliary bracket of the brake triangle.

Mikäli vaunujen muutostöissä vaunun päällysrakennetta muutetaan merkittävästi, vaunujen ominaistuujuudet tulisi laskea ja mahdollisuuksien mukaan tarkistaa myös kokeellisesti. Tulisi varmistaa, että radasta ja vaunun kulusta johtuvat herätteet eivät aiheuttaisi rakenteita väsyttävää tai liiallista kulumista aiheuttavaa tärinää. [C13/99R/S163]

Jos yksittäisen vaunun laitteissa havaitaan epänormaalia kulumista, tulisi kyseinen vaunu asettaa erityistarkkailuun kulumisen aiheuttajan selvittämiseksi ja poistamiseksi. [C13/99R/S164]

Jos vaunutyyppin laitteissa havaitaan epänormaalia kulumista, tulisi kyseinen vaunutyyppi asettaa erityistarkkailuun ja sen kunnossapitoa lisätä. [C13/99R/S165]

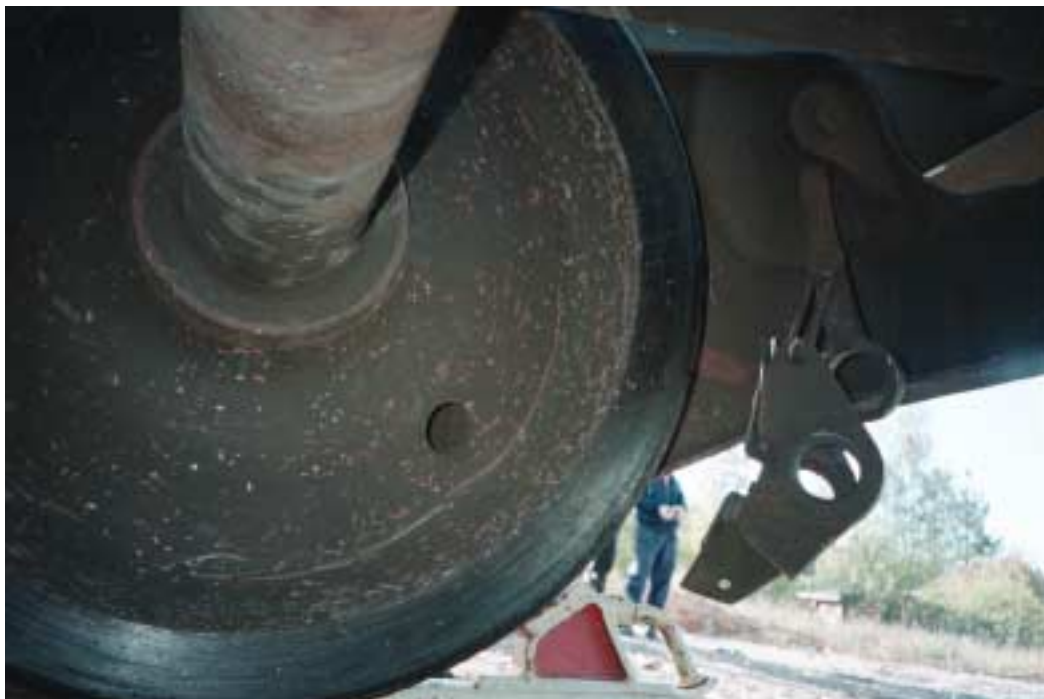
Kuva 5. Säiliövaunun jarrukolmion irtoamisesta aiheutunut vaaratilanne Humppilassa 18.9.1999. Jarrukolmion vasemman pään kannatin oli edelleen paikallaan, mutta jarrukolmio oli irronnut jarrutönkän kengästä. Huomaa kiillottunut pyöränlaipan sisäpinta.

Figure 5. Hazardous situation generated by detaching of brake triangle in tank wagon at Humppila, on 18 September, 1999. The left end bracket of the brake triangle remained in its place while the brake triangle had detached from the brake shoe. Note the polished inner surface of the wheel flange.

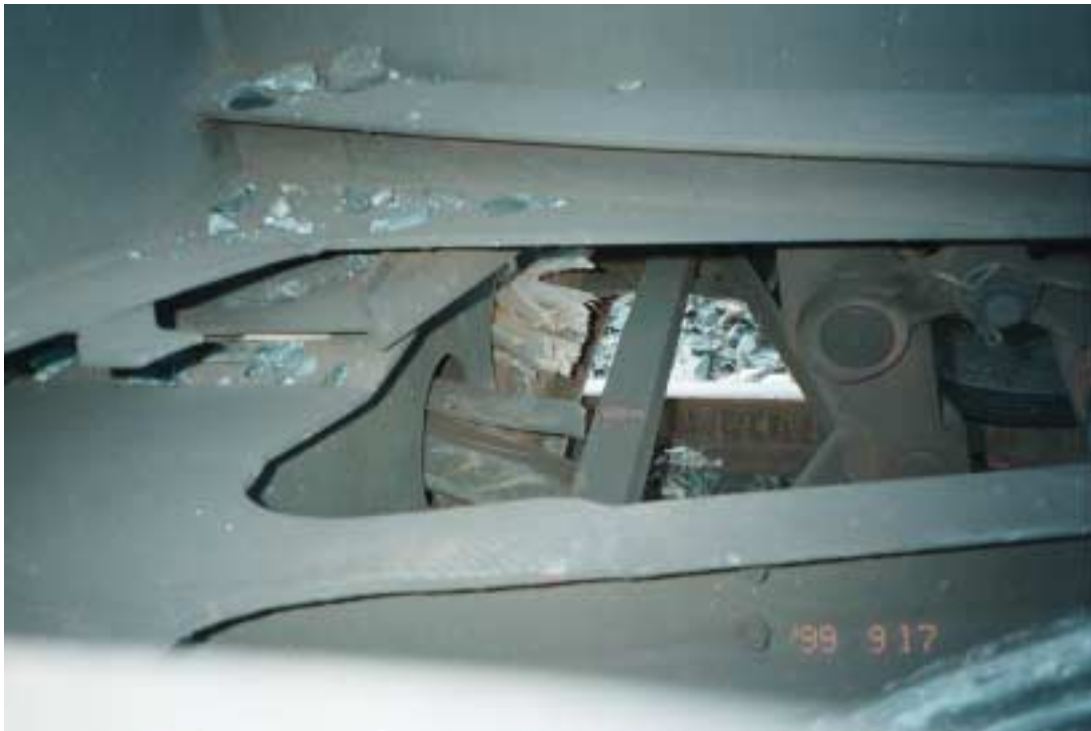
Vaunun etuteli vaurioitui pahoin alas pudonneen jarrukolmion toisen pään työnnyttyä telin rungon läpi. Jarrukolmion kannattimet sekä muita telin jarruvipuja rikkoutui.

Kuva 6. Säiliövaunun jarrukolmion irtoamisesta aiheutunut vaaratilanne Humppilassa 18.9.1999. Jarrukolmio meni sisään telikehyksen keskiöalkkiin siinä olevasta reiästä.

Figure 6. Hazardous situation generated by detaching of brake triangle in tank wagon at Humppila, on 18 September, 1999. The brake triangle penetrated the centre beam of the bogie frame through the opening therein.

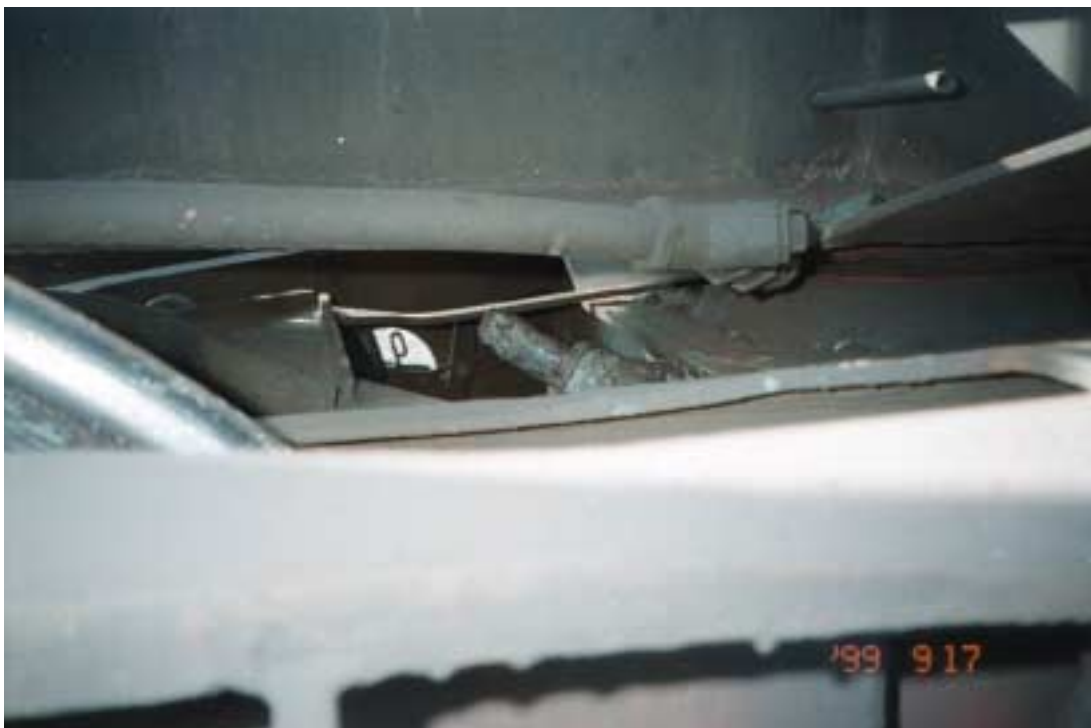
Kuva 7. Säiliövaunun jarrukolmion irtoamisesta aiheutunut vaaratilanne Humppilassa 18.9.1999. Jarrukolmion pää tuli ulos toiselta puolelta telikehyksen keskiöalkkia.

Figure 7. Hazardous situation generated by detaching of brake triangle in tank wagon at Humppila, on 18 September, 1999. The brake triangle penetrated the centre beam of the bogie frame, with its end sticking out of the other side of the beam.
