## Tutkintaselostus

C 3/1999 R

### Säiliövaunujen suistuminen Sköldvikissä 1.3.1999

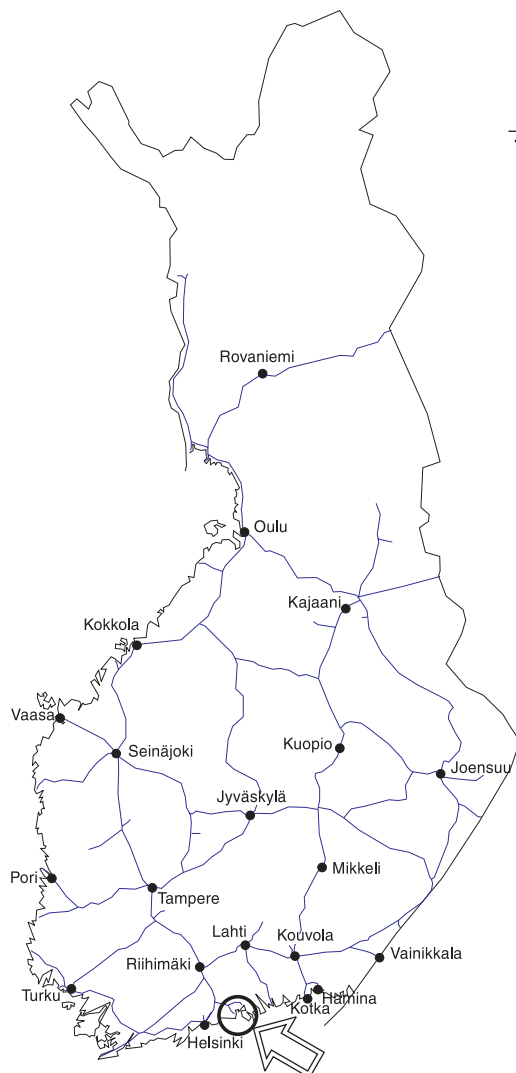
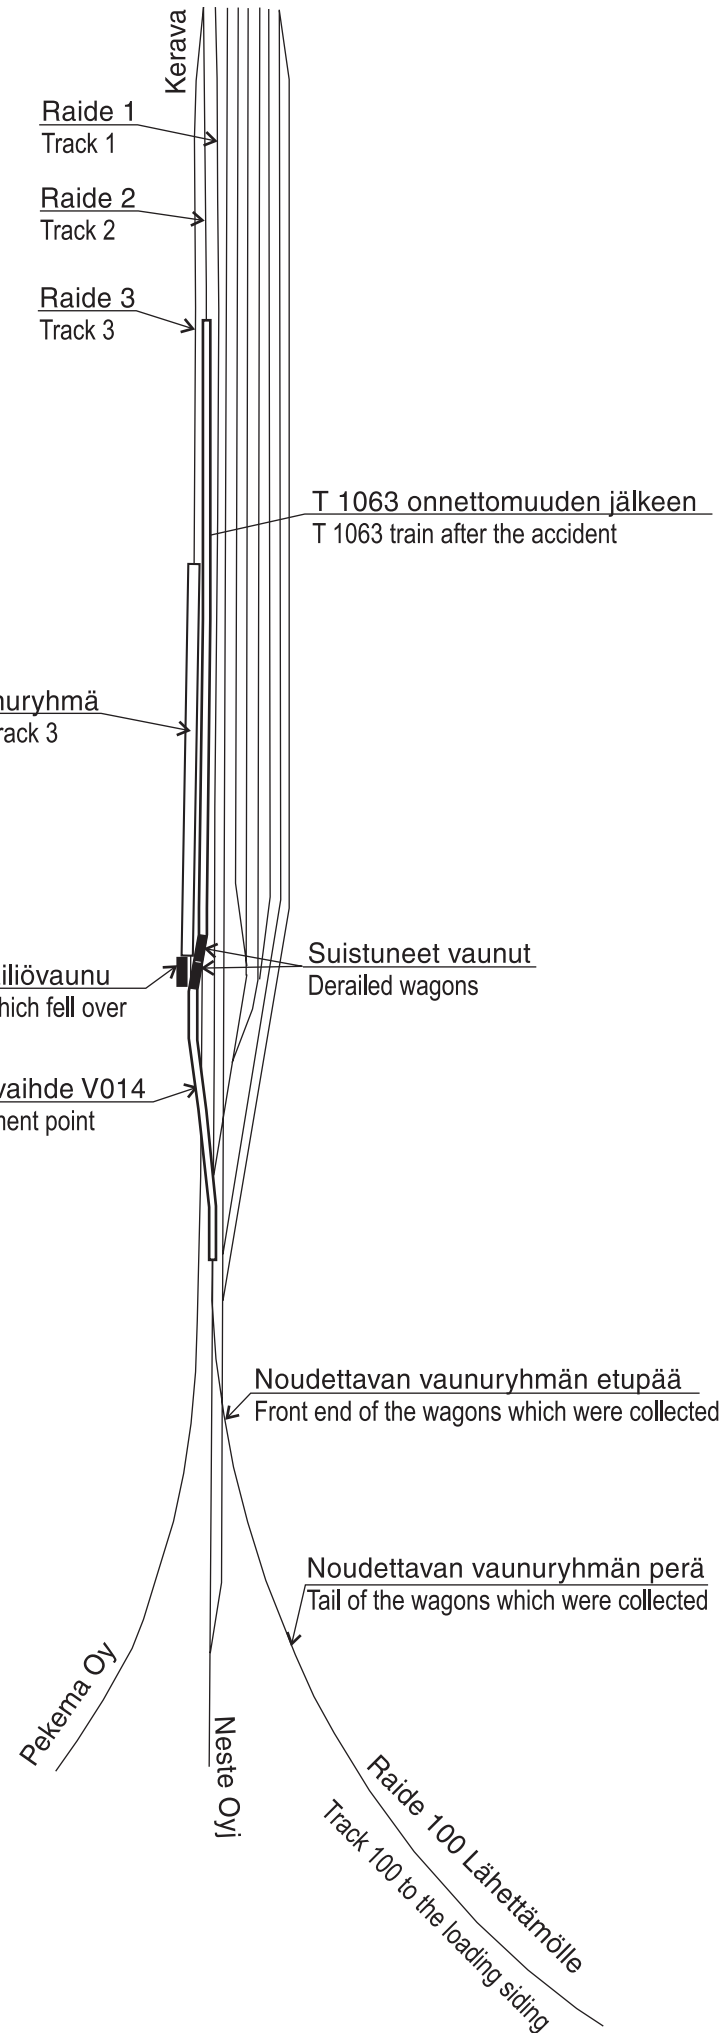
*Kuva 1. Säiliövaunujen suistuminen Sköldvikissä 1.3.1999. Onnettomuuspaikka.*

*Figure 1. Tank wagons derailling at Sköldvik, on March 1, 1999. Place of the accident.*

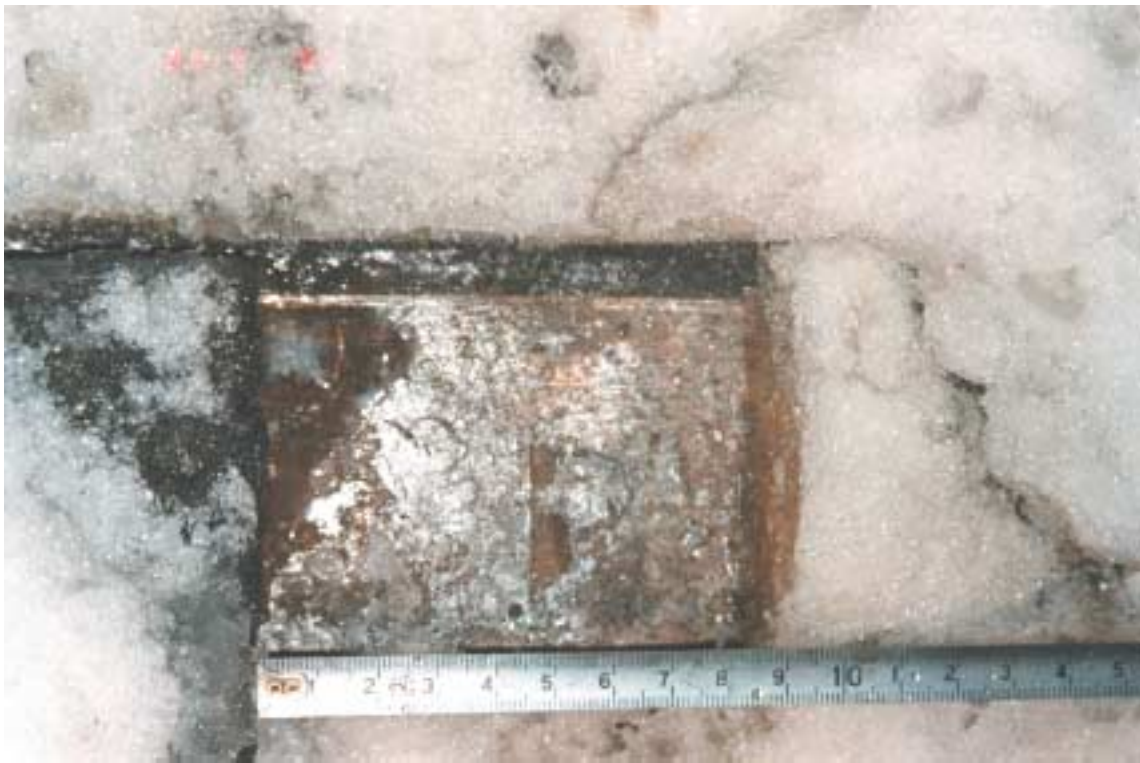
Liukupinnalla, jonka päällä vaihteen kieli liikkuu, oli lunta. Lumen siirtymisjäljistä oli välittömästi onnettomuuden jälkeen selvästi havaittavissa, että vaihteen kieli oli käynyt enimmillään 8,5 cm päässä kiskosta (kuva 2). Koska vaihteen ollessa suoraan raiteelle 2 johtavassa asennossa kieli on 17 cm päässä kiskosta (kuva 3), on voitu todeta, että vaihdetta ei ole käännetty ollenkaan tai sitä on käännetty enintään kielen 8,5 cm liikettä vastaavasti.

Lumeen jäänyt kielen 8,5 cm liikkeen osoittava jälki on todennäköisesti aiheutunut vaihteen aukiajosta, joka tapahtui junan seitsemän viimeistä vaunua raiteelta 100 noudettaessa. Kun veturi työnsi kohti noudettavia vaunuja, sivulle johtavassa asennossa olleen vaihteen avoin kieli painui, avasi vaihteen kiilalukon ja käänsi kiinniolevan kielen 8,5 cm päähän kiskosta. Onnettomuuden jälkeen vaihde pakotettiin auki, jolloin todettiin kiinniolevan kielen siirtyvän täsmälleen jälkiä vastaavan etäisyyden, eli 8,5 cm päähän kielestä.

Kuva 2. Säiliövaunujen suistuminen Sköldvikissä 1.3.1999. Vaihteen kielen liukupinnalla olleeseen lumeen jääneistä jäljistä nähdään, että vaihteen kieli oli käynyt enimmillään 8,5 cm päässä kiskosta.

Figure 2. Tank wagons derailing at Sköldvik, on March 1, 1999. Marks in the snow show that the maximum distance between the tongue of the turnout and the rail has been 8,5 cm.

Onnettomuustutkintakeskus toistaa 24.11.1998 Sköldvikissä tapahtuneen vastaavan onnettomuuden tutkinnan yhteydessä annetun suosituksen C17/98R/S112: *"Sköldvikin ratapihan vaihde V014 ja myös muut ko. ratapihalla vastaavassa käytössä olevat vaihteet on muutettava sähkökäyttöisiksi tai niihin on asennettava asennonvalvontakosketimet tai vähintäänkin varmistuslukot."* [C17/98R/S112]

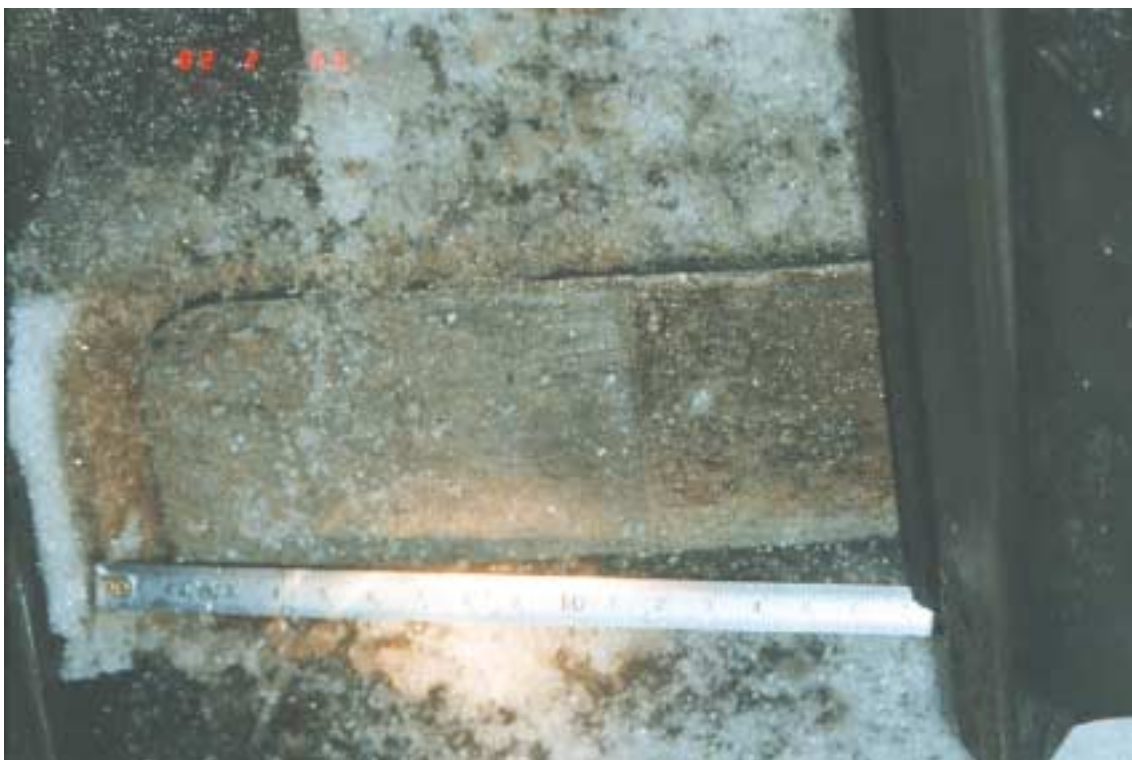
Vaihde V014 oli onnettomuuden jälkeen sivulle, eli raiteelle 3 johtavassa asennossa. Kiinni ollut kieli oli lumeen jääneiden jälkien perusteella käynyt 8,5 cm päässä kiskosta. Silloin kun vaihde on käännettynä johtamaan suoraan raiteelle 2, ko. kieli on 17 cm päässä kiskosta. Kun raiteelle 3 johtamaan käännetty vaihde pakotettiin aukiolevasta kielestä kääntämällä suoralle raiteelle johtavaan asentoon (=aukiollut kieli kiinni), kiinni ollut kieli avautui 8,5 cm päähän kiskosta.

Kuva 3. Säiliövaunujen suistuminen Sköldvikissä 1.3.1999. Vaihte V014 käännettynä johtamaan suoraan raiteelle 2. Tällöin kieli oli noin 17 cm päässä kiskosta.

Figure 3. Tank wagons derailing at Sköldvik, on March 1, 1999. The V014 turnout turned to lead straight to track 2. The distance between the tongue and the rail was about 17 cm.
