Tutkintaselostus

C 4/1999 R

Henkilöjunan laakerin kuumakäynti Viinijärvellä 5.3.1999

HOT-BOX DETECTED IN PASSENGER TRAIN AT VIINIJÄRVI, FINLAND, ON 5 MARCH, 1999

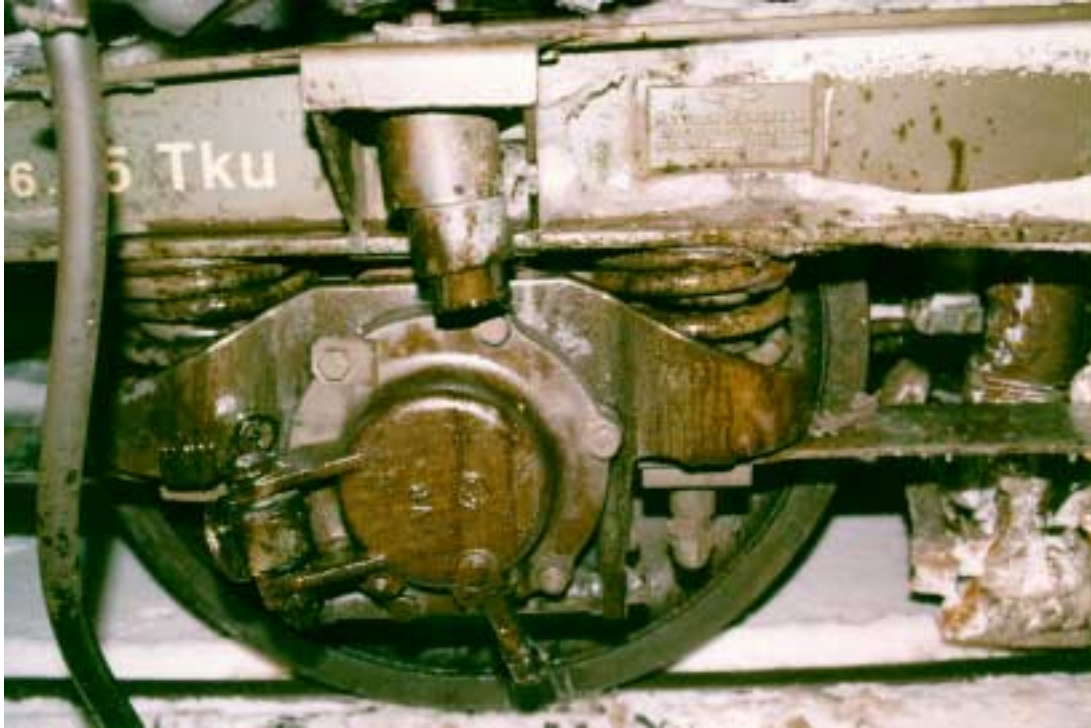
Pyöräkerta liukui vaunua vedettäessä aluksi lukkiintuneena, mutta sitten pyöräkerta ja sen mukana laakeripesä alkoivat pyöriä, jolloin pyöräkerran iskunvaimennin, laakeripesän ohjain, jouset ja luistonestoanturi rikkooutuivat. Laakeripesästä putosi lisäksi vaurioituneen laakerin osia. Vaunu saatiin kuitenkin vedettyä sivuun.

Kun laakerivaurio oli havaittu, vaunu irrotettiin junasta ja vedettiin Viinijärven sivuraitteelle. Kun vaunua alettiin siirtää, laakeroinnin todettiin juuttuneen lopullisesti ja vaunu jouduttiin vetämään väkisin sivuun. Tällöin laakeripesän ohjain, jouset, iskunvaimennin ja luistonestoanturi vaurioituivat. Pyöräkerta romutettiin.

Kuva 2. Henkilöjunan laakerin kuumakäynti Viinijärvellä 5.3.1999. Viinijärvelle pysähtymisen jälkeen laakeri oli jo täysin juuttunut. Kun vaunua siirrettiin sivuun, iskuvaimennin, laakeripesän ohjaimet, luistonestoanturi ja jouset vaurioituivat. Myös laakerin osia ja laakerirasvaa oli tullut ulos laakeripesästä.

Figure 2. Hot-box detected in passenger train at Viinijärvi, on 5 March, 1999. After the train arrived at Viinijärvi the bearing was completely stuck. Shock absorber, guides of bearing housing, anti locking sensor and springs were damaged when the coach was moved aside. In addition bearing grease and some bearing parts came out of the bearing housing.

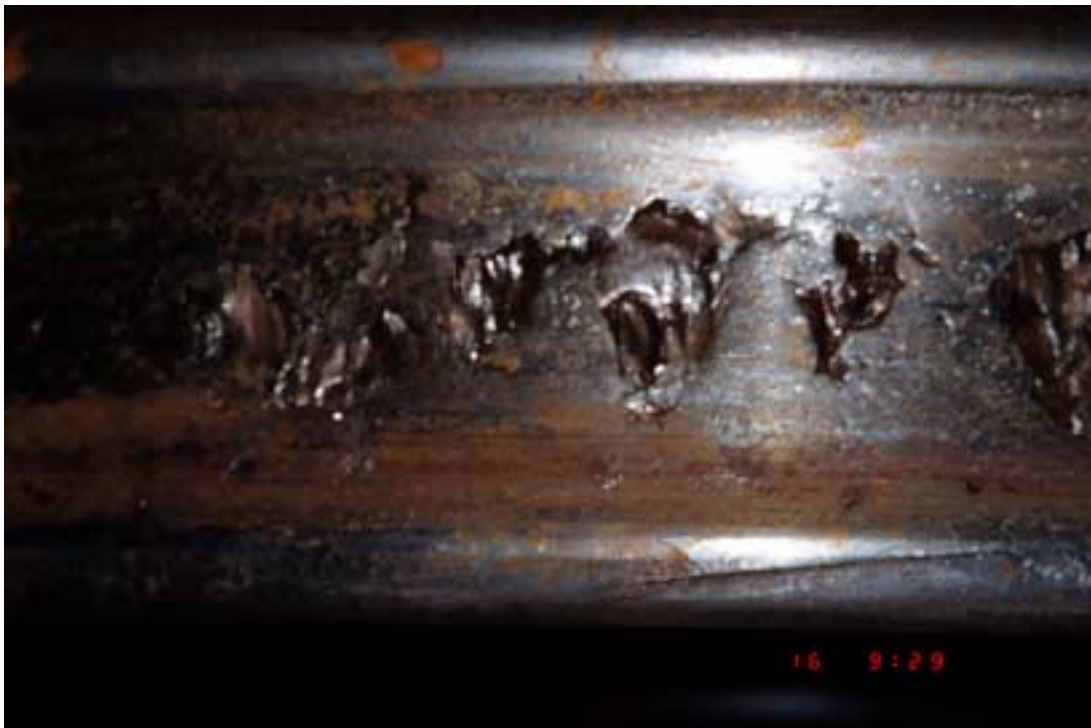
Vaurioituneen pyöräkerran pyörässä oli onnettomuuden jälkeen havaittavissa suuria murentumia koko kulkukehän matkalla (kuvaliite, kuva 3). Myös saman telin toisen pyöräkerran kulkukehällä oli vaurioita.

Vaaratilanteen syy oli se, että pyörän kulkukehälle oli suuren ajokilometrimäärän seurauksena syntynyt jatkuvasti kasvavia materiaalin väsymisestä johtuvia murentumia. Kulkukehän epätasaisuudet aiheuttivat pyöräkerran laakerointiin tavallista suurempaa pysytysuuntaista kuormitusta, jonka seurauksena laakerointi vaurioitui. Sekä kulkukehän että laakerin vaurioitumiseen saattoi lisäksi vaikuttaa se, että telin toisiojousitus oli jäätyneen ja pakkaantuneen lumen vuoksi tavallista jäykempi.

Kuva 3. Henkilöjunan laakerin kuumakäynti Viinijärvellä 5.3.1999. Vaurioituneen pyöräkerän kulkukehällä oli materiaalin väsymisestä johtuvia murentumia. Kulkukehän epätasaisuus aiheutti laakerointiin suuren pystysuuntaisen kuormituksen, jonka seurauksena laakerointi vaurioitui.

Figure 3. Hot-box detected in passenger train at Viinijärvi, on 5 March, 1999. There were major material-fatigue fractures in the rim surface of the wheelset. The uneven wheelrim surface generated a heavy vertical stress in the bearings, and hence the bearing was damaged.

Pyöräkertojen huoltovälit tulisi määrittää ajan lisäksi/sijaan pyöräkerroilla ajetun matkan perusteella. [C4/99R/S139]
