## Tutkintaselostus

C 6/1999 R

# Säiliövaunujen suistuminen kiskoilta ja palo Vainikkalassa 7.4.1999

### TANK WAGONS DERAILING AND CATCHING FIRE AT VAINIKKALA, FINLAND, ON APRIL 7, 1999

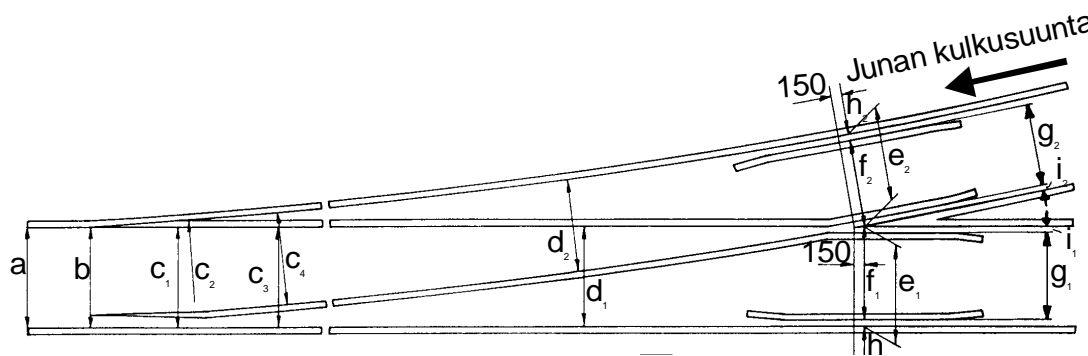
Taulukko 1. Vaihteen V63 mittaustulokset. Raja-arvot ylittävät arvot on lihavoitu.

Vaihteen V63, josta suistuminen alkoi, mittaustuloksissa oli jo useamman vuoden aikana rajamittojen ylityksiä. Erityisesti mitat  $d_2$  ja  $c_4$  ovat merkittäviä, koska niiden väliltä suistuminen alkoi. Mittaustulokset on esitetty taulukossa 1.

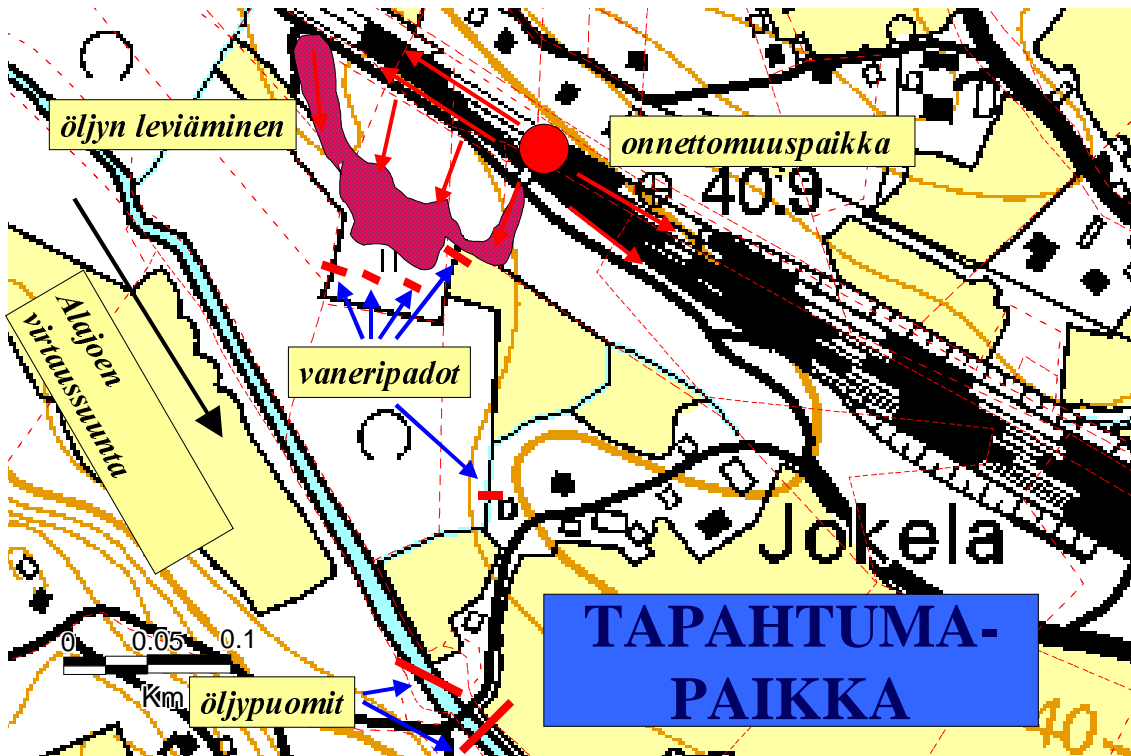
Kuva 3. Säiliövaunujen suistuminen kiskoilta ja palo Vainikkalassa 7.4.1999. Öljyn leviäminen maastoon sekä öljyvuomien ja patojen sijoitus. (Kuva Lappeenrannan Ympäristökeskus)

Figure 3. Tank wagons derailing and catching fire at Vainikkala on April 7, 1999. Crude oil penetrating to the surrounding ground and location of the oil booms and dams.

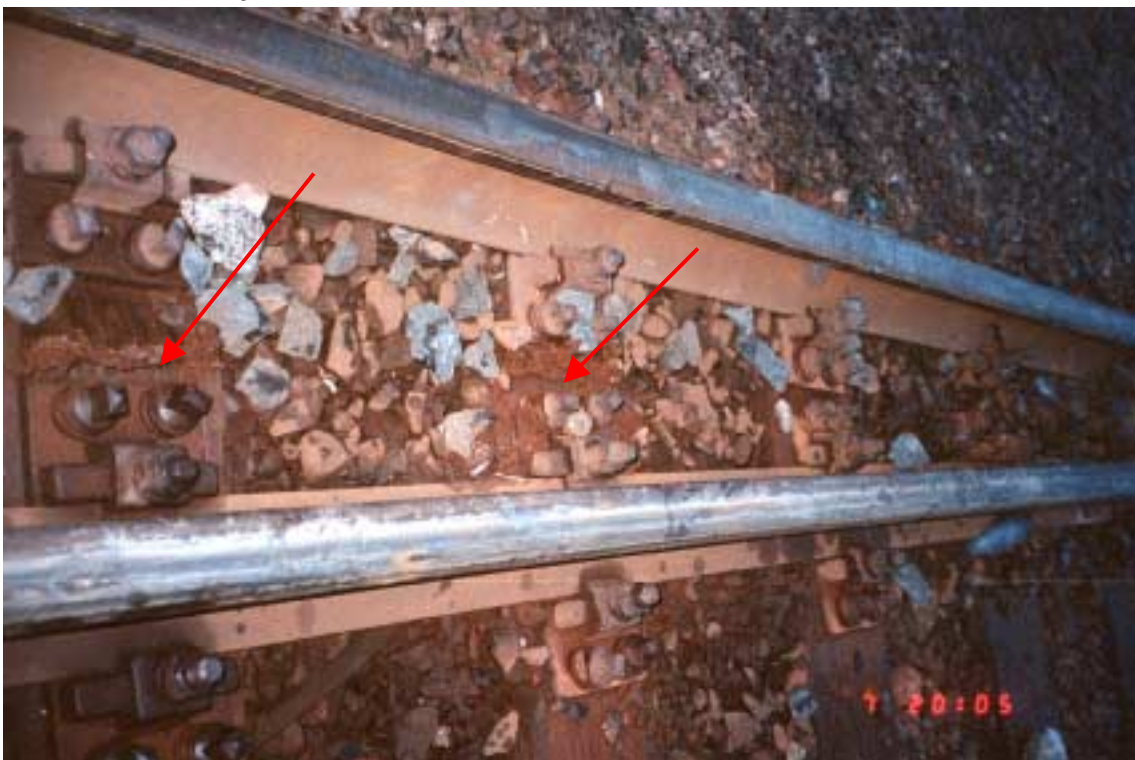
Syynä onnettomuuteen oli vaihteen ulkokaarteiden puoleisen kielen kiinteän osan (= välikiskon) kiinnityksen pettäminen (ruuvi kiinnitys vanhoihin puuvaihtepölkkyihin). Kuormassa olevien vaunujen ulkokaarteiden puoleiset pyörät olivat saaneet painettua vaihteen ulkokaarteiden puoleisen kielen kiinteää osaa ulospäin sekä kallelleen niin paljon, että vaunujen sisäkaarteiden puoleiset pyörät putosivat kiskon sisäpuolelle. Pyöräkertojen tullessa vaihteen kielen kärjen kohdalle ja sisäkaarteiden puoleisten pyörien jatkaessa kulkuaan kiskon sisäpuolella, nousivat ulkokaarteiden puoleiset pyörät kiskon yli. Noustuaan kiskon yli ulkokaarteiden puoleiset pyörät jatkoivat edelleen ulospäin suistaen vaunut täysin raiteilta, minkä seurauksena osa vaunuista kaatui. Tulipalo syttyi, kun vaunu törmäsi portaalien jalkaan ja ajolangat katkesivat. Syntyi valokaari, joka sytytti vaunuista ulos tulleen raakaöljyn. Suistuneet vaunut olivat junassa 18:ntena–26:ntena. Onnettomuuteen oli myötävaikuttamassa todennäköisesti myös venäläisten vaunujen suomalaisvaunuja huonommin kääntyvät telit.

The accident was caused by a failing fastening (screw fastening in old turnout wooden sleepers) of the fixed part (i.e. the intermediate rail) of the point of the outer-curve-side turnout. The outer-curve-side wheels of the loaded wagons had displaced and bent the fixed part of the outer-curve-side point of the turnout to the extent that the inner-curve side wheels of the wagons dropped between the rails. When the wheelsets reached the point of the turnout blade and the inner-curve-side wheels continued rolling between the rails, the outer-curve-side wheels raised over the rails. Then they continued outwards and caused the wagons to derail. As a result some of the wagons turned over. A fire ignited when a wagon bumped into the foot of a catenary support and the contract wires broke; an arc was generated which ignited the crude oil having leaked from the

Kuva 6. Säiliövaunujen suistuminen kiskoilta ja palo Vainikkalassa 7.4.1999. Vaihteen V63 ulkokaarteeseen puoleisen kielen kiinteä osa oli siirtynyt ulospäin johtuen pehmentyneistä puisista vaihdepölkkyistä. Vaunujen siirryttyä pois oli kieli palannut lähes alkuperäiseen asentoonsa

Figure 6. Tank wagons derailing and catching fire at Vainikkala on April 7, 1999. Fixed part of the outer-curve-side point of the V63 turnout had displaced outwards, because of softened wooden sleepers. When the wagons were removed, the point returned nearly to the original position.

Vastaavanlaisten onnettomuuksien välttämiseksi Onnettomuustutkintakeskus suosittaa vaihteen mittojen raja-arvojen määrittämistä nykyistä tarkoituksenmukaisemmiksi. Eri tasoista raja-arvoista ja niiden ylittämisestä aiheutuvista toimenpiteistä tulisi määrätä yksiselitteisesti ja niitä tulisi tarkasti noudattaa. Lisäksi vaihteiden mittausta kuormitettuna tulisi kehittää. Erityisen tärkeää edellä esitetty on raiteilla, joilla ajetaan vaarallisia aineita kuljettavilla venäläisillä vaunuilla.

In order to prevent similar incidents and accidents, Accident Investigation Board Finland recommends that the limit values of the turnout dimensions be specified to be more reasonable and expedient. An unambiguous definition of the different limit values should be produced and they should be strictly followed. Also the measures to be implemented in cases of non-conformity should be specified. Finally the measuring of the turnouts in load ought to be developed. The aforementioned is of particular importance on such sections, which are operated by Russian wagons carrying hazardous goods.

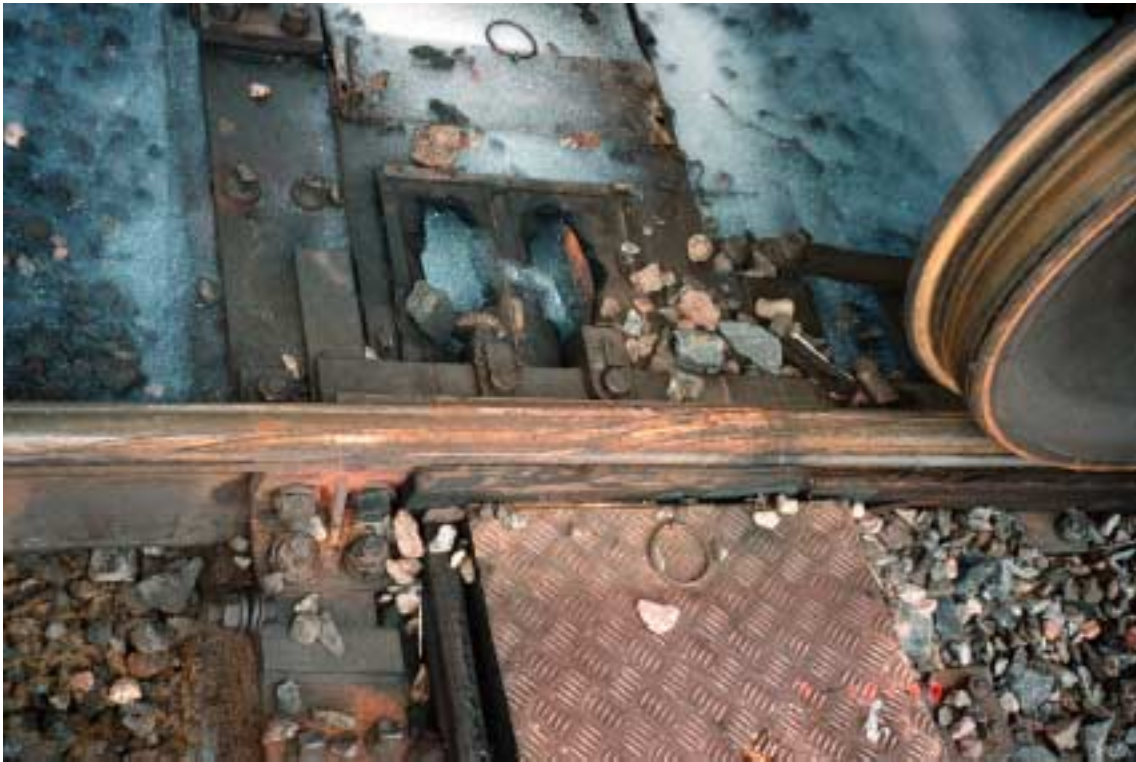
*Kuva 7. Säiliövaunujen suistuminen kiskoilta ja palo Vainikkalassa 7.4.1999. Pyöränlaipan tekemiä kiskonylmenojälkiä vaihteen V63 vasemman kielen kärjen kohdalla.*

*Figure 7. Tank wagons derailing and catching fire at Vainikkala on April 7, 1999. Marks made by wheels crossing the rail at the point of the turnout blade of the V63 turnout.*

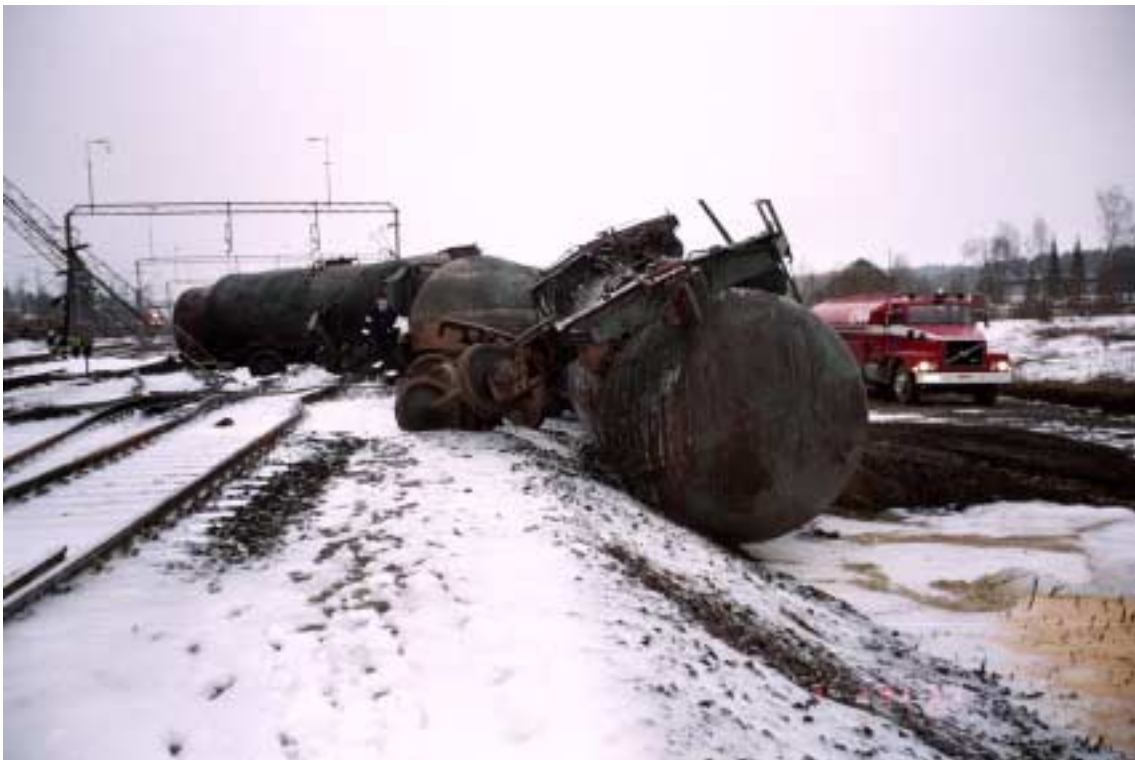
18. Vaunu kaatui täysin jääden miesluukku alaspäin radan viereen sen suuntaisesti 4 metrin päähän vasemmasta kiskosta. Vaunun kaatuessa telit putosivat vaunun viereen ja pyöräkerrat irtosivat teleistä. Miesluukusta valunut raakaöljy syttyi palamaan ja vaunu oli täysin liekkien ympäröimänä. Koska säiliöön ei jäänyt yläpuolelle kaasuja ulospurkavia aukkoja tai venttiilejä, paine nousi kuumuudesta johtuen niin suureksi, että säiliö oli vaarassa revetä.

*Kuva 8. Säiliövaunujen suistuminen kiskoilta ja palo Vainikkalassa 7.4.1999. 18. vaunu kaatui ratapenkereen sivuun. Telit irtosivat vaunun kaatuessa. Vaunun asennosta johtuen säiliön ja sen sisällä olleen raakaöljyn kuumenemisesta aiheutui säiliön repeämisvaara. Kuva otettu sammutuksen jälkeen; maassa sammutusvaahtoa.*

*Figure 8. Tank wagons derailing and catching fire at Vainikkala on April 7, 1999. The 18<sup>th</sup> wagon turned over by the railway bed. Bogies detached when the wagon turned over. Because the tank was upside down, the tank was near to tear.*

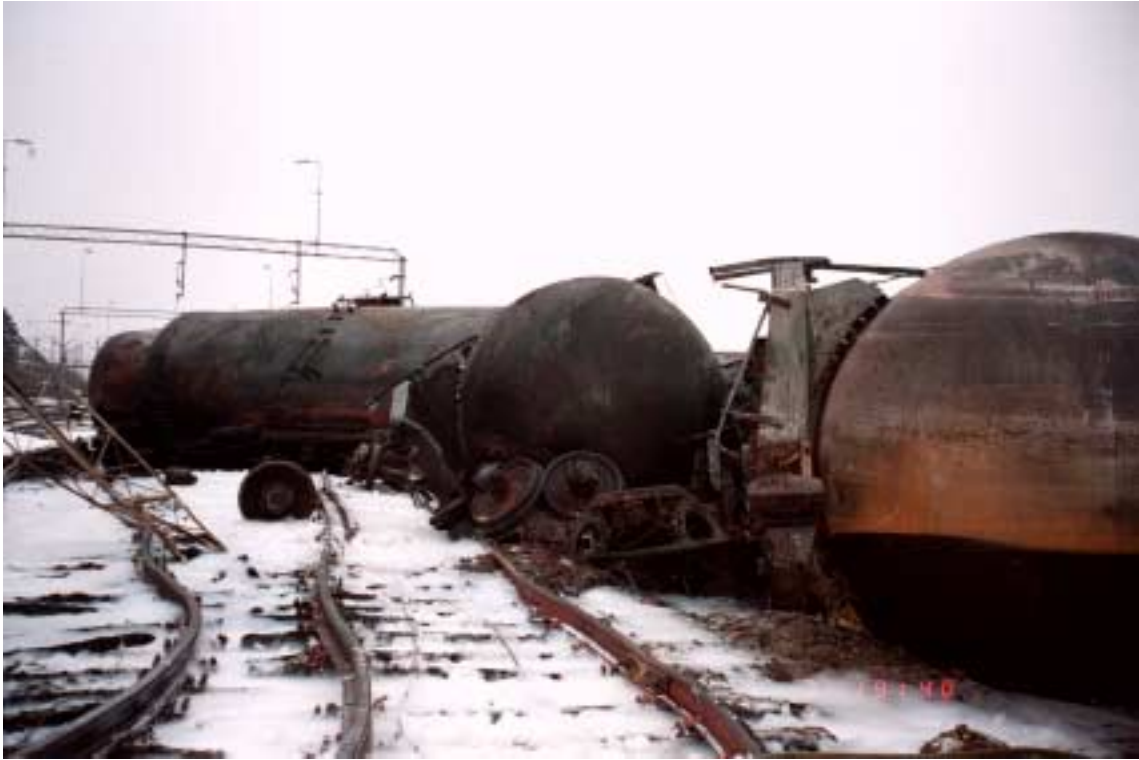
*Kuva 9. Säiliövaunujen suistuminen kiskoilta ja palo Vainikkalassa 7.4.1999. Kuvattu edestä päin. Vasemmalta lukien 23., 22., 21. ja 19 vaunu sekä purkautuneita te-  
lejä. Vasemmalla alas pudonnut portaalin orsi.*

*Figure 9. Tank wagons derailing and catching fire at Vainikkala on April 7, 1999. From the left 23<sup>rd</sup>, 22<sup>nd</sup>, 21<sup>st</sup>  
and 19<sup>th</sup> wagon and loosened bogies. On the left the fallen portal cantilever .*

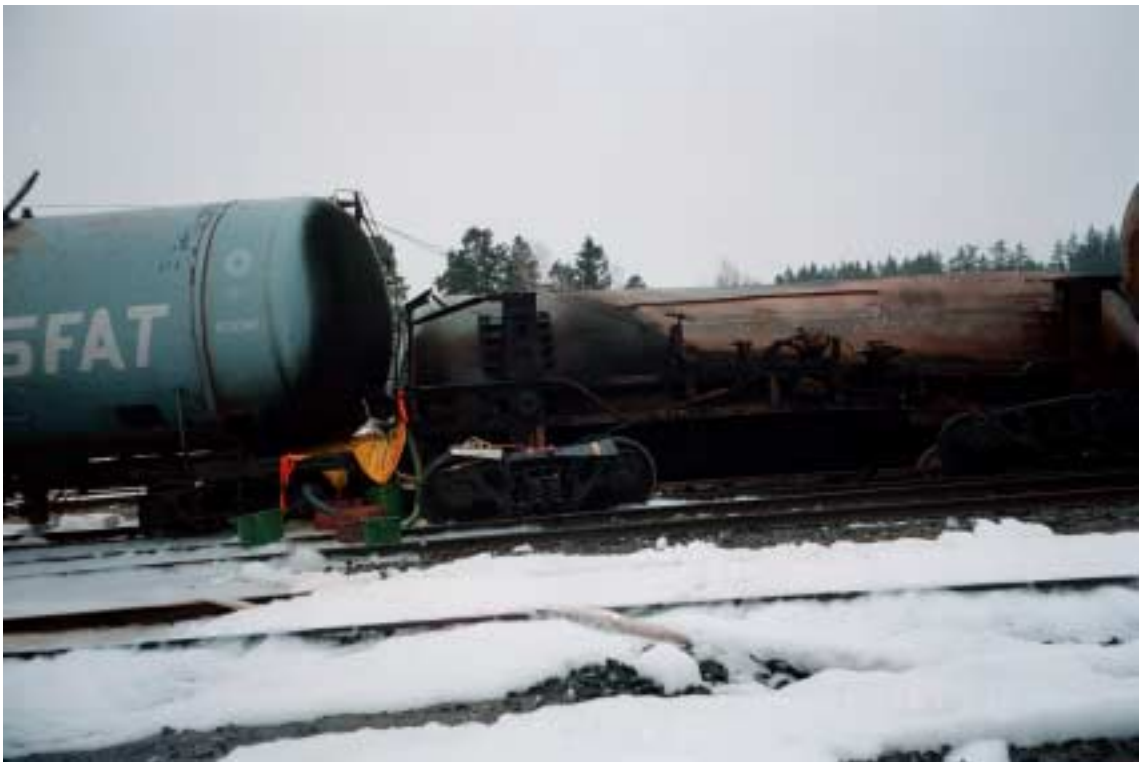
24. Vaunu kaatui vasemmalle kyljelleen raiteen viereen siten, että etupää oli kokonaan vasemman kiskon ulkopuolella ja aluskehysten takapää jäi raiteen keskelle. Vaunun kaatuessa telit irtosivat vaunusta ja jäivät lähes kiskoille. Etuteli suistui hiukan vasemmalle ja takateli oikealle. Pyöräkerrat pysyivät kiinni telessä. Miesluukusta valunut öljy syttyi palamaan ja vaunun etupää oli liekkien ympäröimänä.

*Kuva 10. Säiliövaunujen suistuminen kiskoilta ja palo Vainikkalassa 7.4.1999. 24. vaunu  
kaatui vasemmalle kyljelleen. 25:nnen vaunun päädyssä ollutta reikää tukittiin  
paineilmakäyttöisellä nostotyynyllä ja valuva öljy ohjattiin astioihin.*

*Figure 10. Tank wagons derailing and catching fire at Vainikkala on April 7, 1999. The 24<sup>th</sup> wagon fell to its left  
side. The hole in the end of the tank of the 25<sup>th</sup> wagon was blocked up with a pneumatically oper-  
ated lifting cushion and the running oil was led to tubs.*

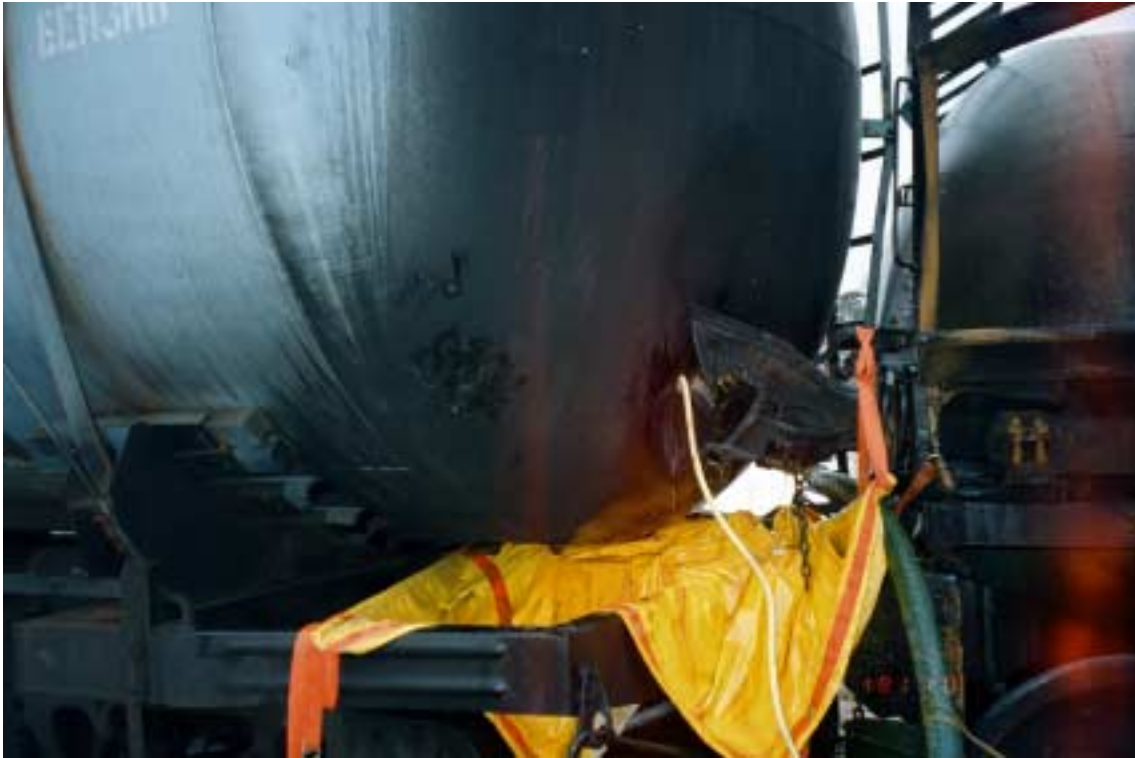
25. Vaunu pysyi pystyssä etuteli hiukan vasemmalle suistuneena ja takatelin kummankin pyöräkerran oikeanpuoleiset pyörät pudonneena kiskon sisäpuolelle. Edellä kulkeneen vaunun keskuspuskin teki säiliön päätyyn reiän, josta valui öljyä ulos. Öljyn syttyminen saatiin kuitenkin estettyä jäähdyttämällä vaunua vesisuihuilla. Vuoto pyrittiin tukkimaan paineilmakäyttöisellä nostotyynyllä ja siitä ohi valuva öljy kerättiin astioihin. Vaunun etupääty nokeentui hiukan palossa.

*Kuva 11. Säiliövaunujen suistuminen kiskoilta ja palo Vainikkalassa 7.4.1999. 25:nnen vaunun säiliön päädyn reikä tukittiin paineilmatyynyllä ja vuotava raakaöljy ohjattiin astioihin muovipintaisella kankaalla.*

*Figure 11. Tank wagons derailing and catching fire at Vainikkala on April 7, 1999. The hole in the tank end of the 25<sup>th</sup> wagon was blocked up with a pneumatically operated lifting cushion and the running oil was led to tubs with a fabric with plastic coating.*

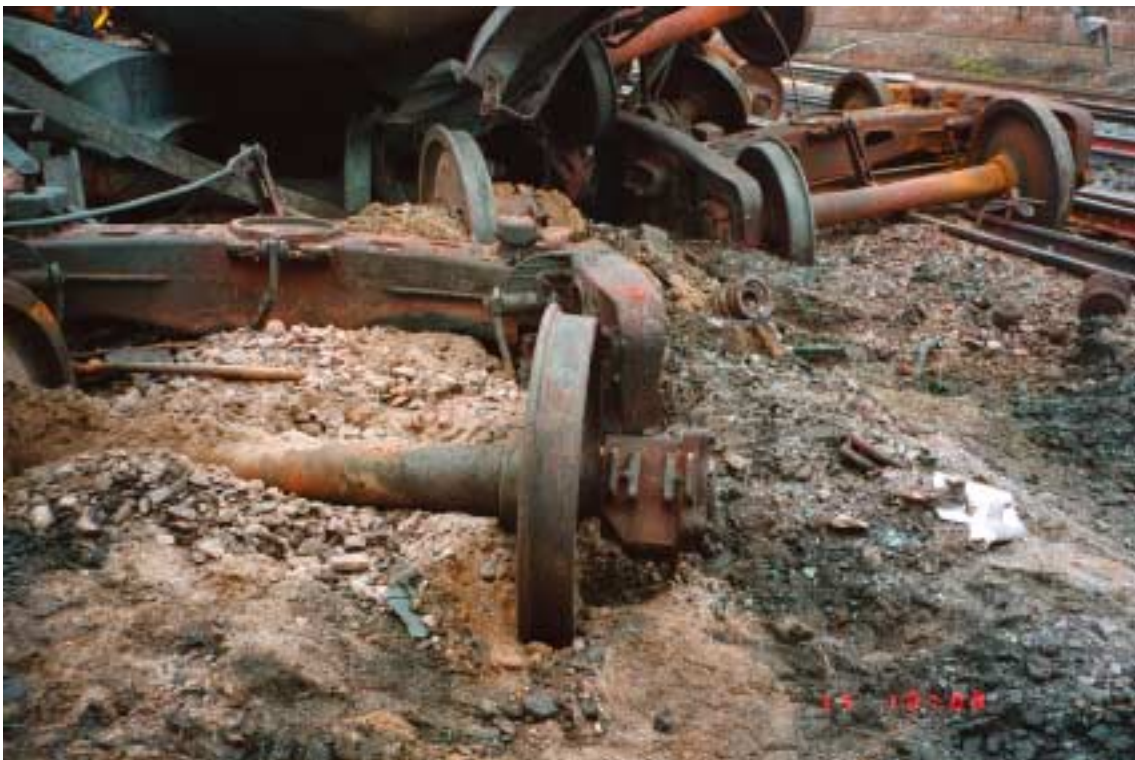
*Kuva 12. Säiliövaunujen suistuminen kiskoilta ja palo Vainikkalassa 7.4.1999. Osa vaunujen teleistä painui syväälle sepeliin ja soraan.*

*Figure 12. Tank wagons derailing and catching fire at Vainikkala on April 7, 1999. Some bogies dug deep into macadam and gravel.*

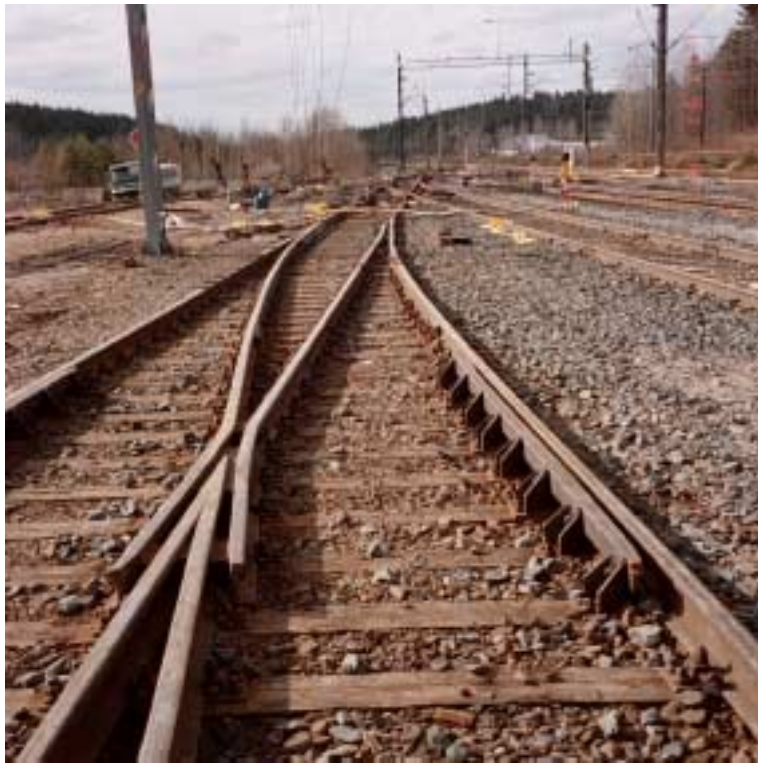
*Kuva 13. Säiliövaunujen suistuminen kiskoilta ja palo Vainikkalassa 7.4.1999. Vaunut ja telit on viety pois. Kuva on otettu seisten ensimmäisellä uudella ratapölkkyllä. Suistuminen alkoi oikealla kiskolla näkyvien raideruuvien kohdalta.*

*Figure 13. Tank wagons derailing and catching fire at Vainikkala on April 7, 1999. Wagons and bogies have brought away. The photo has been taken standing on the first new sleeper. Derailing begun from the place where you can see rail screws.*

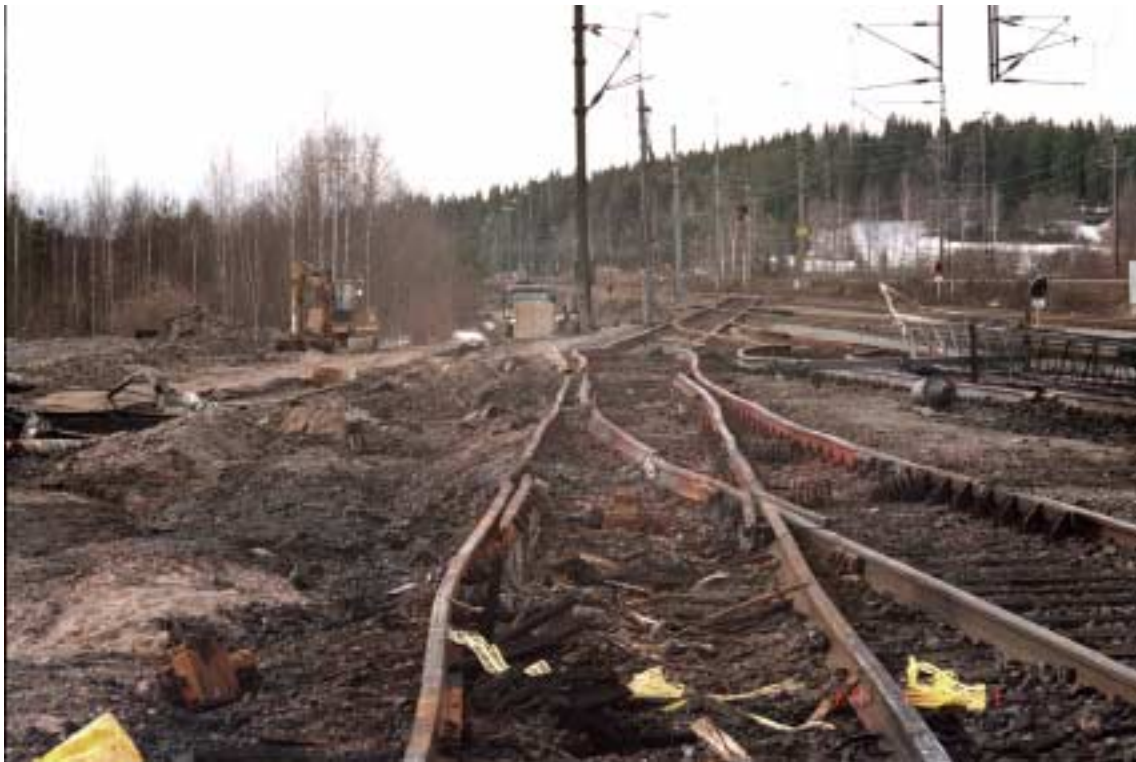
*Kuva 14. Säiliövaunujen suistuminen kiskoilta ja palo Vainikkalassa 7.4.1999. Ratavaurioita edellistä kuvaa hiukan lähempää kuvattuna.*

*Figure 14. Tank wagons derailing and catching fire at Vainikkala on April 7, 1999. Track damages seen a bit closer than in the previous figure.*
