Tutkintaselostus

C 7/1999 R

Puutavaravaunujen suistuminen Multamäellä 4.5.1999

TIMBER CARGO WAGONS DERAILING AT MULTAMÄKI, FINLAND, ON MAY 4, 1999

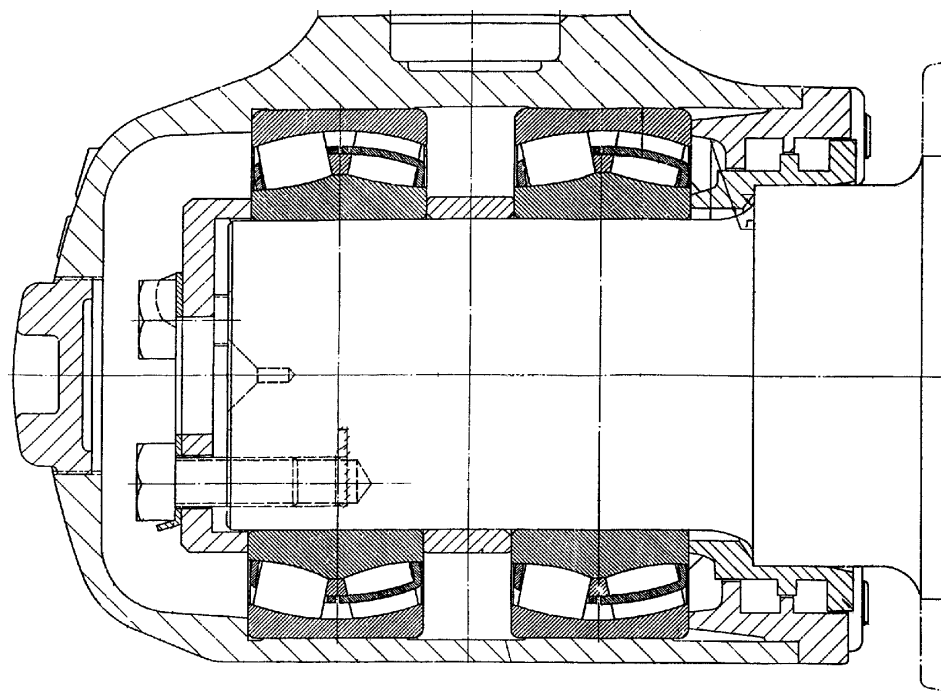
Kuva 1. Leikkauskuva 130R pyöräkerrassa käytettävästä laakeripesästä.
 Figure 1. Figure of the bearing housing used in 130R wheelset.

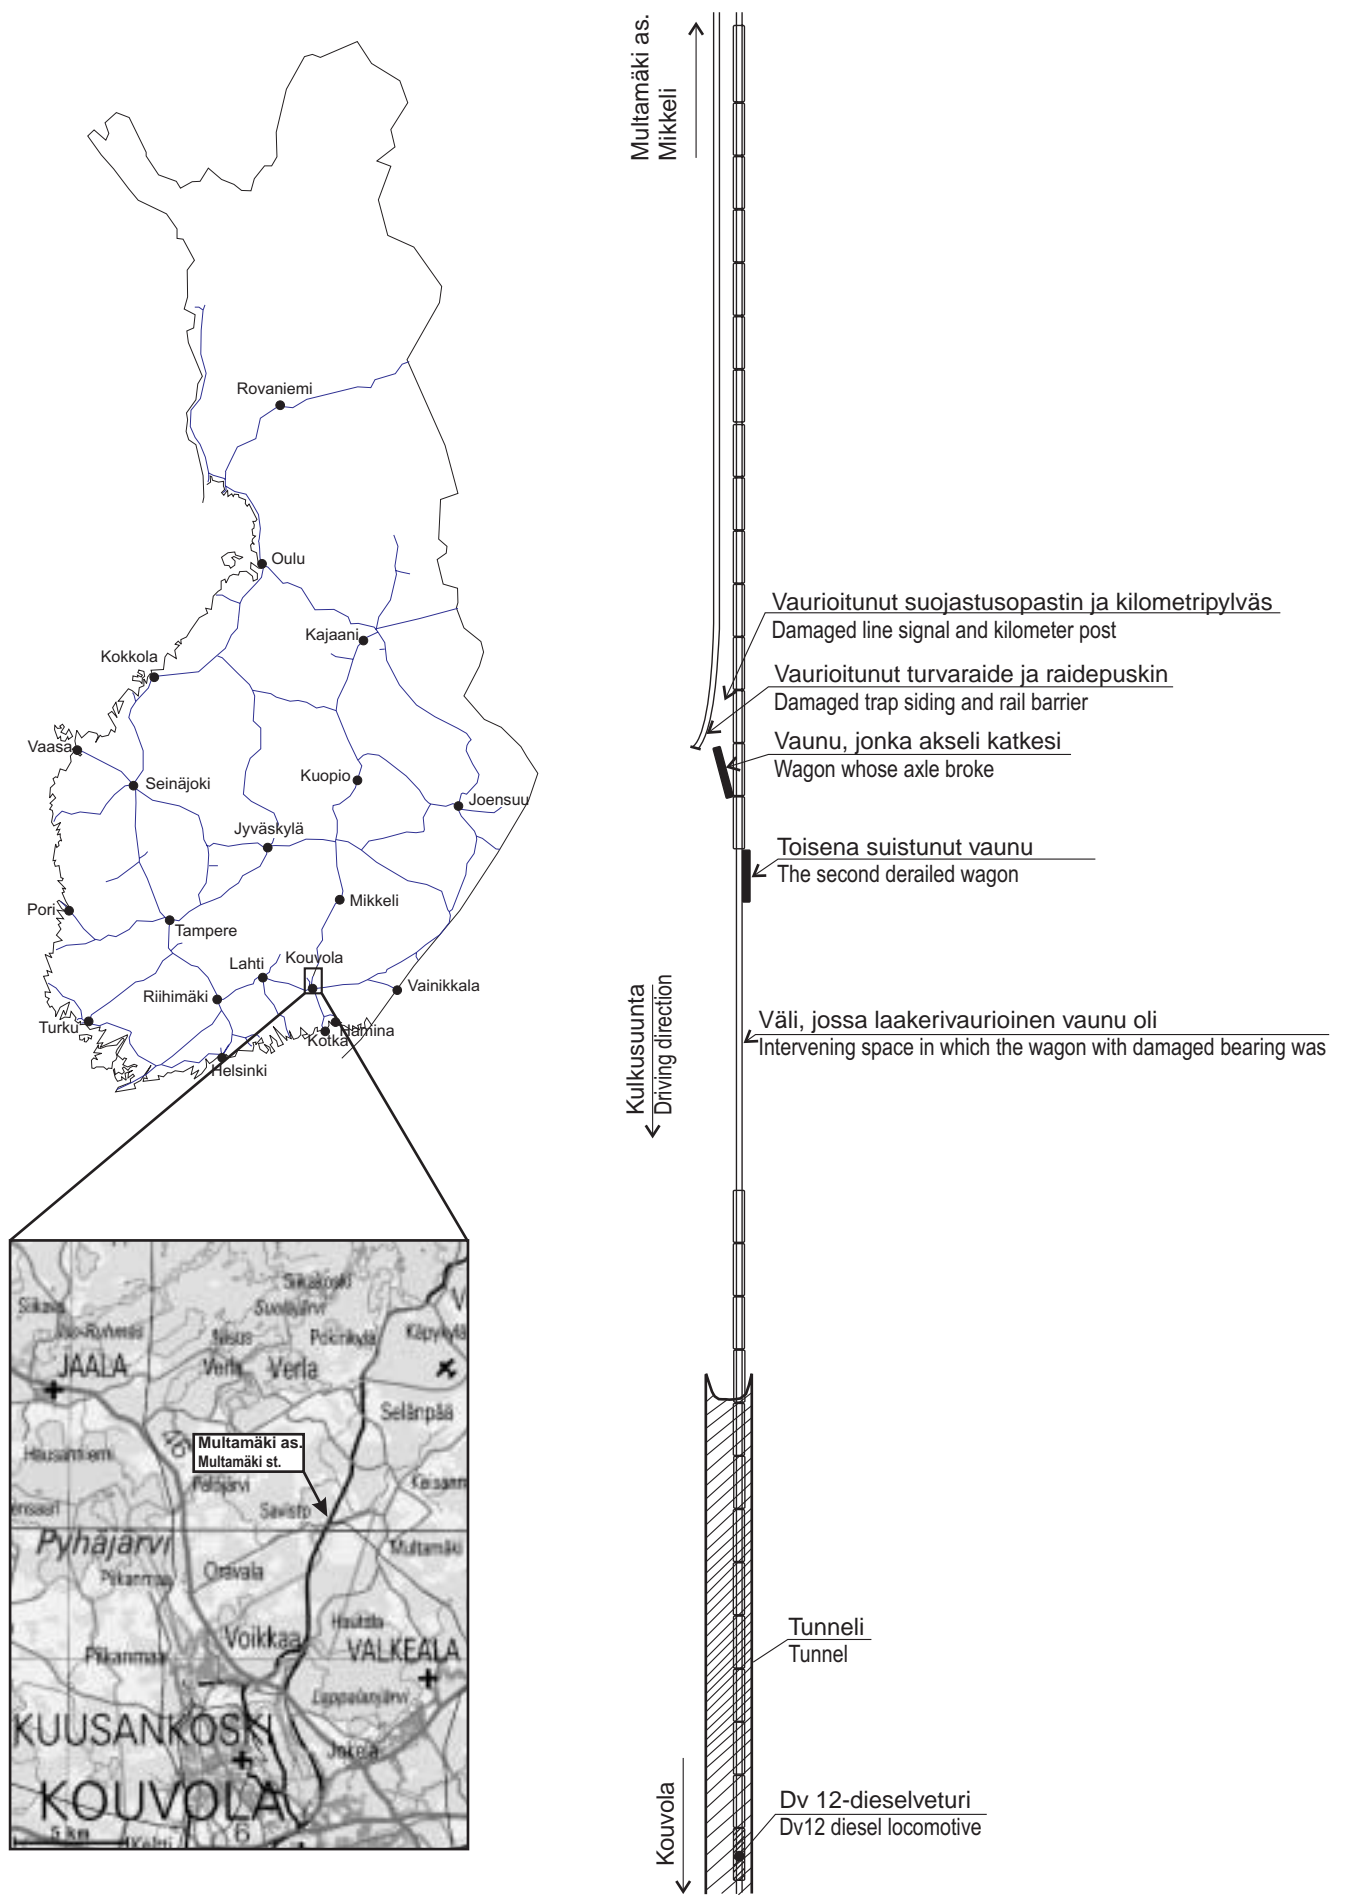
Kuva 1. Puutavaravaunujen suistuminen Multamäellä 4.5.1999.

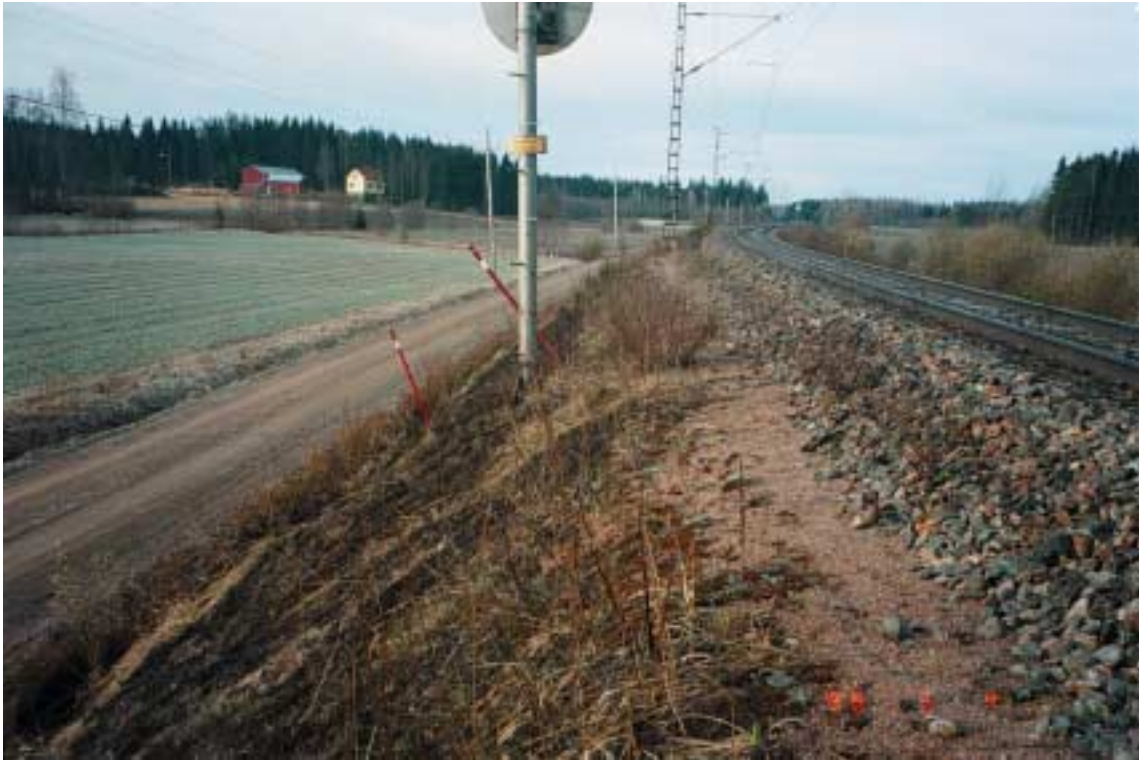
Kaarteessa junan 13. vaunun takapyöräkerran vasen laakerointi juuttui, jolloin akseli katkesi ja laakeripesä irtosi. Laakeri oli ollut vaurioituneena jo useiden kilometrien matkan, minkä vuoksi laakeri ja akseli olivat kuumentuneet punahehkuisiksi. Akselin katketessa km 213+727¹ kohdalla noin 50 kg painoinen kuuma laakeripesä vierähti ratapenkereen alle päätyen matalaan ojaan. Laakeripesän irrotessa ratapenkereen kuiva heinikko syttyi tuleen. Heinikkoa ehti palaa noin 50 metrin matkalta kunnes tuli sammui itsestään.

Kuva 2. Puutavaravaunujen suistuminen Multamäellä 4.5.1999. Tavarajunassa T 2258A 13. vaunun takapyöräkerran akseli katkesi Selänpään liikennepaikan eteläpuolella. Punahehkuisiksi kuumennut laakeripesä, pyöräkerran tuennan osia ja laakerirasvaa lensi ratapenkereelle sytyttäen heinikon tuleen. Heinikkoa paloi noin 50 m matkalta.

Figure 2. Timber cargo wagons derailing at Multamäki, on May 5, 1999. The rear axle of the 13th wagon of the freight train T 2258A broke near Selänpää station. The red-hot bearing housing, parts of suspension and oil flew to the railway embankment. The hay ignited and about 50 m of it burned.

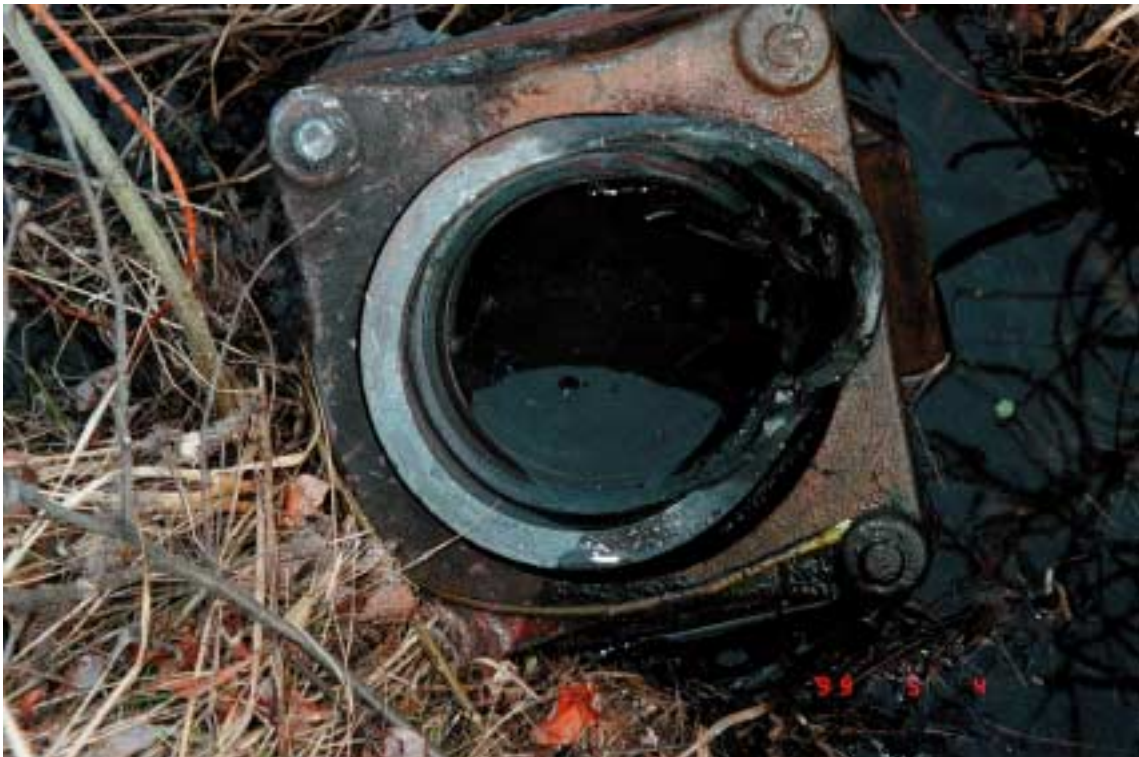
Kuva 3. Puutavaravaunujen suistuminen Multamäellä 4.5.1999. Laakeripesä vieri ratapenkereen alapuolella olevaan ojaan.

Figure 3. Timber cargo wagons derailing at Multamäki, on May 5, 1999. The bearing housing rolled to the ditch below the railway embankment.

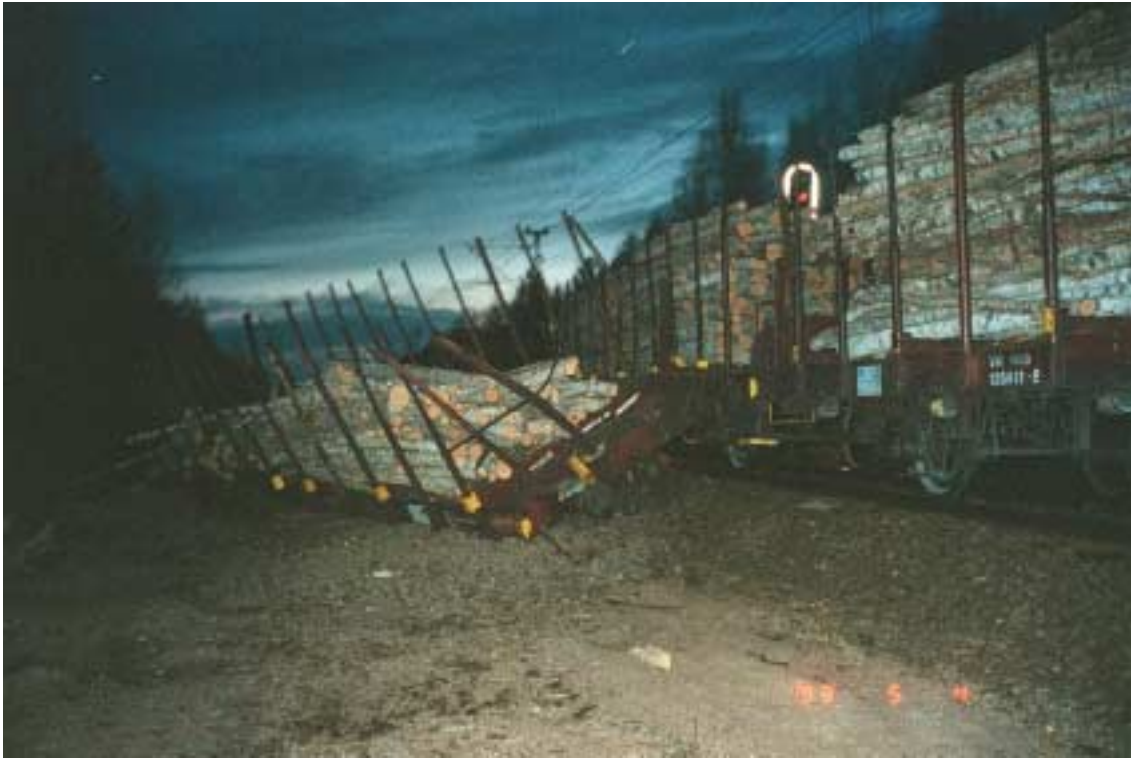
Kipinäsuihku ja jarrujohdon katkeaminen johtuivat siitä, että vaurioitunut pyöräkerta veti vaunun takaosaa vasemmalle, jolloin etupyöräkerta kääntyi oikealle ja ylitti kiskon. Tällöin koko vaunu ajautui radan oikealle puolelle. Vaunu rikkoi viereisen turvaraiteen ja raidepuskimen sekä kaatoi suojustusopastimen ja kilometripylvään. Myös kiskot vääntyivät. Vaunun suistuessa lastina ollut puutavaraa levisi ratapenkereen viereen noin 200 metrin matkalle. Vaurioituneen pyöräkerran molemmat jousipakat sekä pyöräkerta irtosivat vaunusta lopullisesti ja jäivät vaunun lähelle. Vaunu jäi radan viereen kallelleen, mutta ei kaatunut kokonaan.

Kuva 4. Puutavaravaunujen suistuminen Multamäellä 4.5.1999. Vaunun oikea etupyörä ylitti kiskon ja vaunu suistui radan oikealle puolelle 9,5 km:n päässä akselin katkeamispaikasta.

Figure 4. Timber cargo wagons derailing at Multamäki, on May 5, 1999. 9,5 km from the place where the axle broke, the front right wheel of the wagon went over the rail and the wagon derailed to the right side of the track.

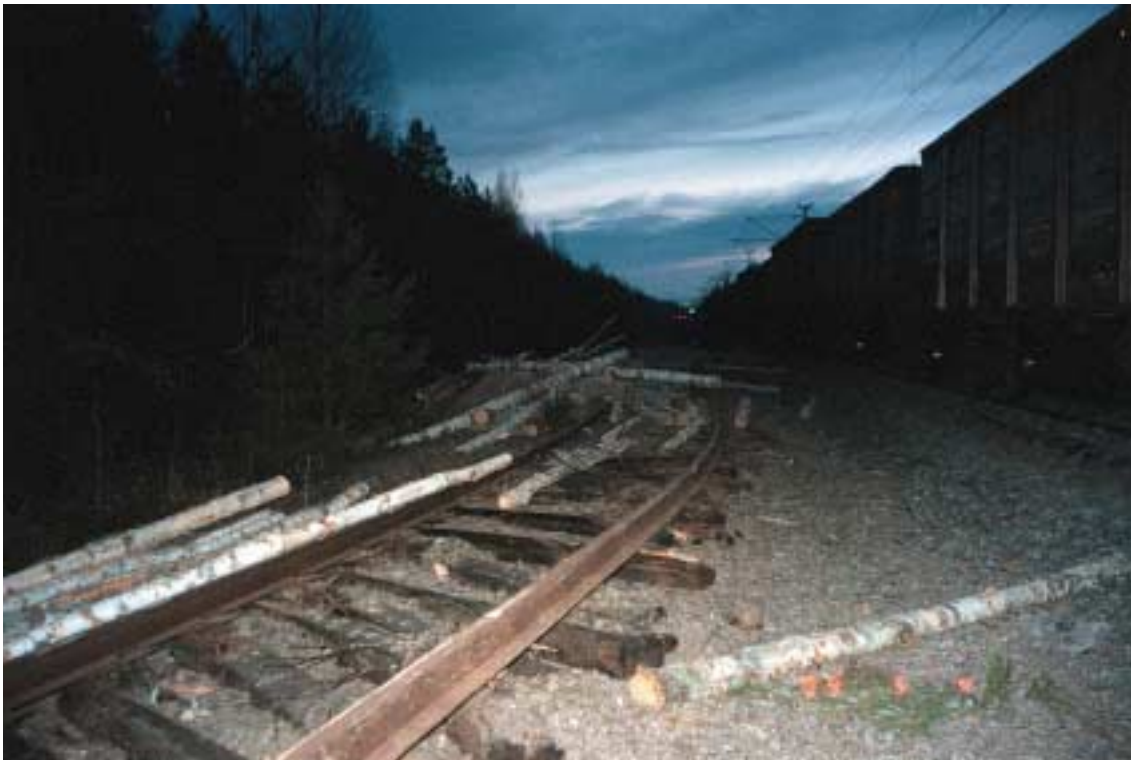
Lopullisella suistumispaikalla, Multamäen ratapihan eteläpuolella, vaurioitui molemmat suistuneet vaunut, suojastusopastin, turvaraide ja sen raidepuskin, sähköradan kannatinpylväs, kilometripylväs sekä puisia ratapölkkyjä.

Kuva 5. Puutavaravaunujen suistuminen Multamäellä 4.5.1999. Vaunu rikkoi suistuessaan Multamäen ratapihan eteläpään turvaraiteen ja sen raidepuskimen. Lisäksi vaunu ylitti kilometripylvään ja suojastusopastimen.

Figure 5. Timber cargo wagons derailing at Multamäki, on May 5, 1999. When the wagon derailed, it broke the trap siding and the rail barrier. The wagon went also over a line signal and a kilometer post.

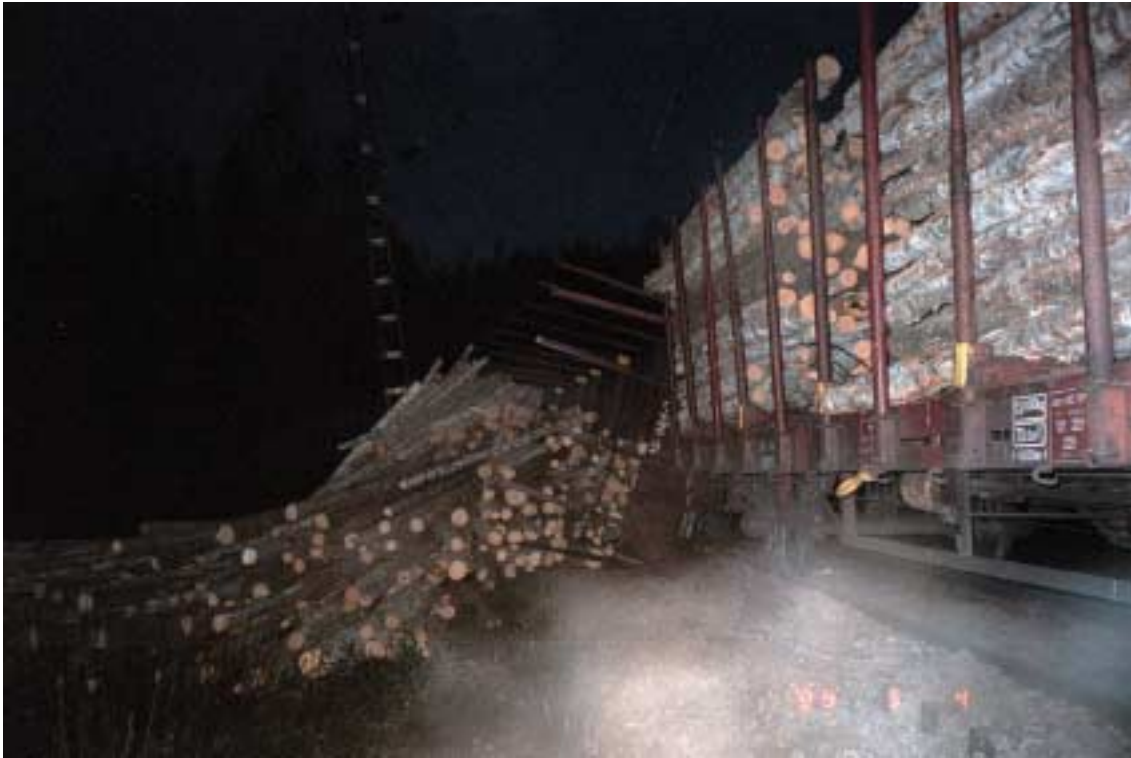
Ensimmäisenä suistuneen vaunun perässä oli toinen samanlainen puutavaralastissa ollut Hkb-mallinen avovaunu. Ensimmäisenä suistunut vaunu veti takana olleen vaunun perässään pois kiskoilta, minkä jälkeen vaunut irtosivat toisistaan. Taaempi vaunu ohitti edellä kulkeneen vaunun, ajautui vasemman kiskon yli ja kaatui ajojohtimen kannatinpylvästä vasten. Vaunu pysyi kiinni sen takana olleessa Hkb-vaunussa, mutta ei suistunut enää sitä kiskoilta. Myös kaikki taaemmat vaunut pysyvät kiskoilla.

Kuva 6. Puutavaravaunujen suistuminen Multamäellä 4.5.1999. Seuraava vaunu suistui radan vasemmalle puolelle ja jäi kallelleen sähköradan kannatinpylvästä vasten. Muut vaunut pysyivät kiskoilla.

Figure 6. Timber cargo wagons derailling at Multamäki, on May 5, 1999. The next wagon derailed to the left side of the track and remained leaning against a support of the electric track. Other wagons remained on the rails.

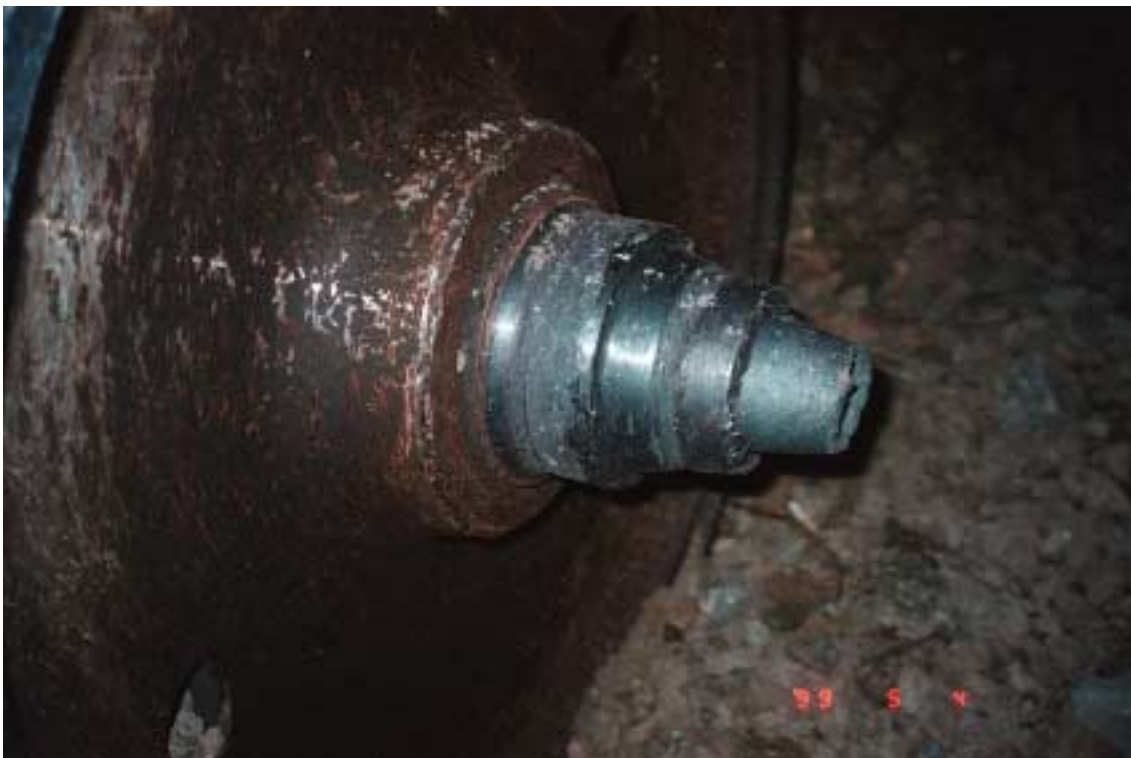
Laakeri vaurioitui pahoin, joten täsmällistä syytä sen vaurioitumiseen on vaikea todeta. Pyöräkerran pyörien kulkukehillä ei ollut lovia, jotka olisivat voineet aiheuttaa laakerivaurion. Pyöräkerta oli sorvattu edellisen kerran pikakorjauksen yhteydessä 17.10.1996 ja se oli asennettu vaunuun 4.2.1997. Koska pyöräkerralla oli sorvauksen jälkeen ajettu noin 71 000 km, ei pyörissä ennen sorvausta olleilla lovilla ollut vaikutusta laakerivaurioon. Pyöräkerta oli täyshuollettu edellisen kerran vuonna 1994.

Akseli oli katkennut laakeripesässä olevien kahden pallomaisen rullalaakerin välistä, kun ulompi laakeri oli juuttunut. Vaurioituminen oli alkanut ulommasta laakerista, mistä voidaan päätellä, että vaurio ei ole aiheutunut tiivisteiden kautta laakeripesään joutuneiden epäpuhtauksien vuoksi. Laakerirasvaa tai sen palaneita jäännöksiä ei ollut pyörän uumalla lainkaan, joten laakerirasvaa ei todennäköisesti ollut tiivisteiden kautta poistunut merkittävästi.

Kuva 7. Puutavaravaunujen suistuminen Multamäellä 4.5.1999. Akselin katkennut pää. Pyörässä ei ollut lovia, eikä pyörän levyosalla ollut jäänteitä laakeripesästä mahdollisesti poistuneesta laakerirasvasta.

Figure 7. Timber cargo wagons derailling at Multamäki, on May 5, 1999. The end of the broken axle. There were no notches in the wheel or traces of grease having come out of the bearing housing.
