Tutkintaselostus

B 1/2000 R

Onnettomuus lissä Akolan vartioimattomassa tasoristeyksessä 9.2.2000

ACCIDENT AT UNGUARDED LEVEL CROSSING IN II, FINLAND, ON FEBRUARY 9, 2000

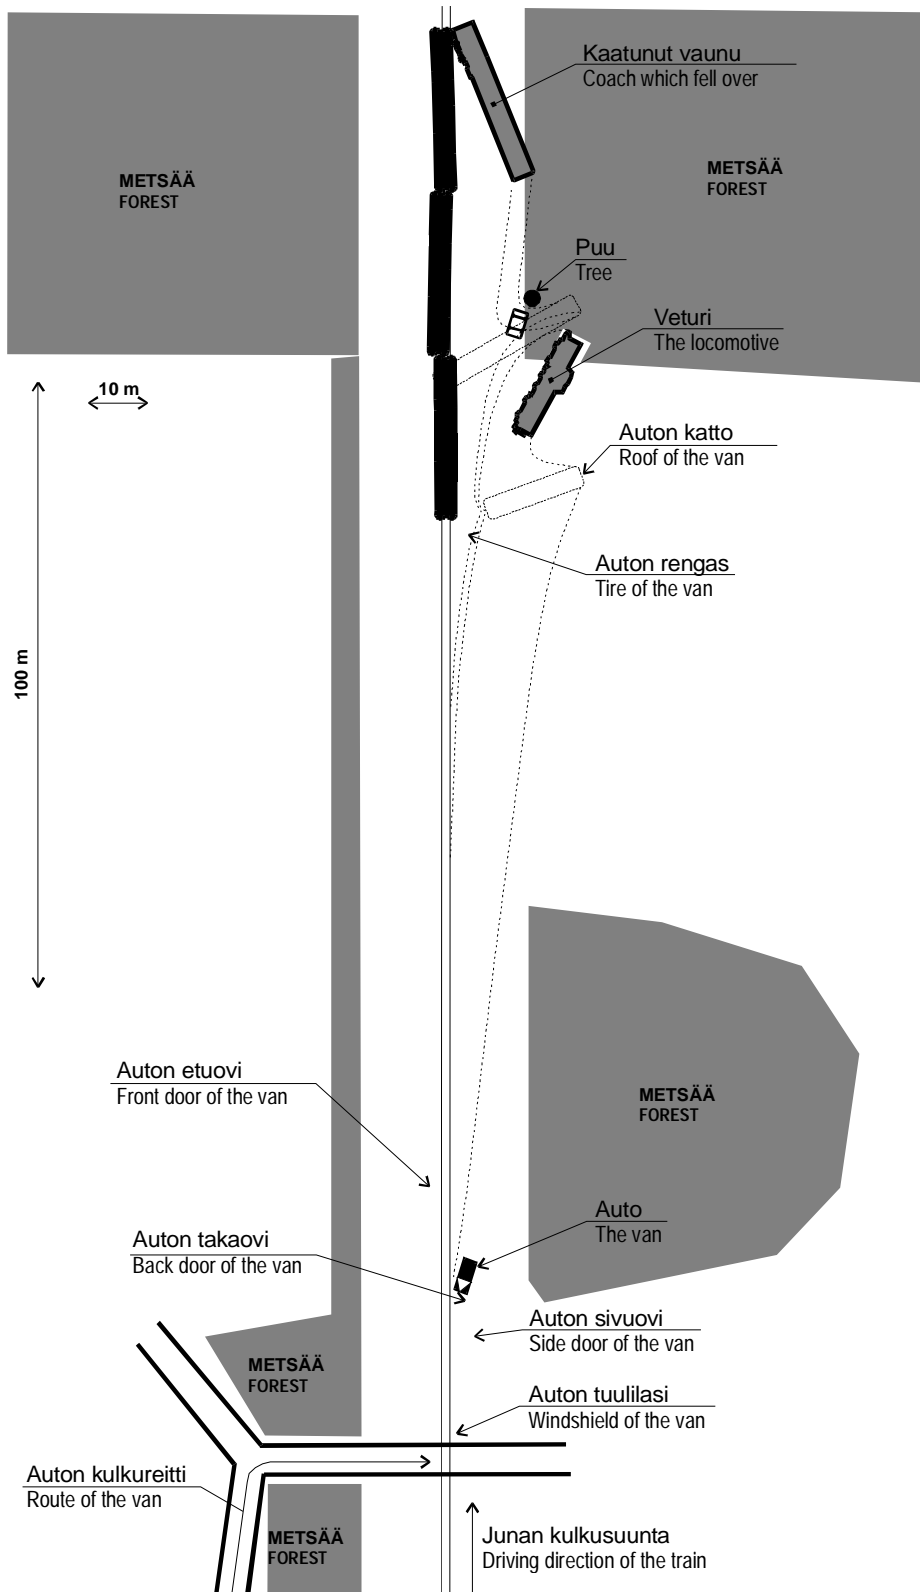
Toinen vaunu jäi hiukan vasemmalle kallistuneena 230 metrin päähän tasoristeyksestä. Ensimmäinen vaunu jäi vasemmalle kyljelleen toisen vaunun viereen oikealle puolelle rataa. Ensimmäinen vaunu oli edelleen ruuvikytkimellä kiinni toisessa vaunussa ja sen etupää oli noin 10 metrin päässä raiteesta. Kolmas vaunu oli suistunut toisen vaunun perässä kiskojen vasemmalle puolelle. Vaunu oli kuitenkin aivan pystyssä. Neljännessä vaunusta suistui vain etuteli hiukan kiskojen vasemmalle puolelle.

Kuva 3. Tilanne onnettomuuden jälkeen. Katkoviivalla on esitetty veturin ja ensimmäisen vaunun suistuminen ja kaatumiskohdat.

Figure 3. The situation after the accident. Derailment and overturning of the locomotive and the first coach are marked with a dash line.

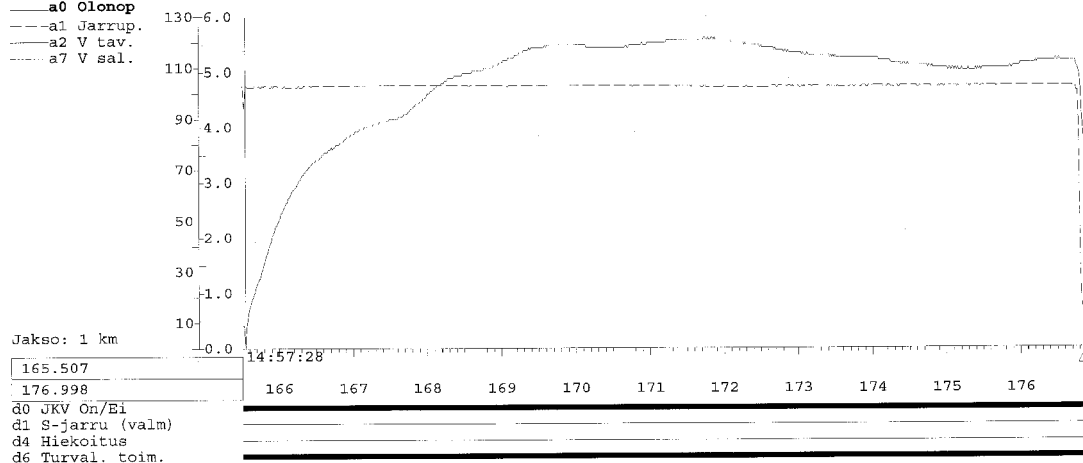
Kuva 4. Matkustajajunan M 974 rekisteröintilaitteen graafinen tulostus Olhavasta onnettomuuspaikalle.

Figure 4. Graphic print by the recorder of the M 974 train from Olhava to the place of the accident.

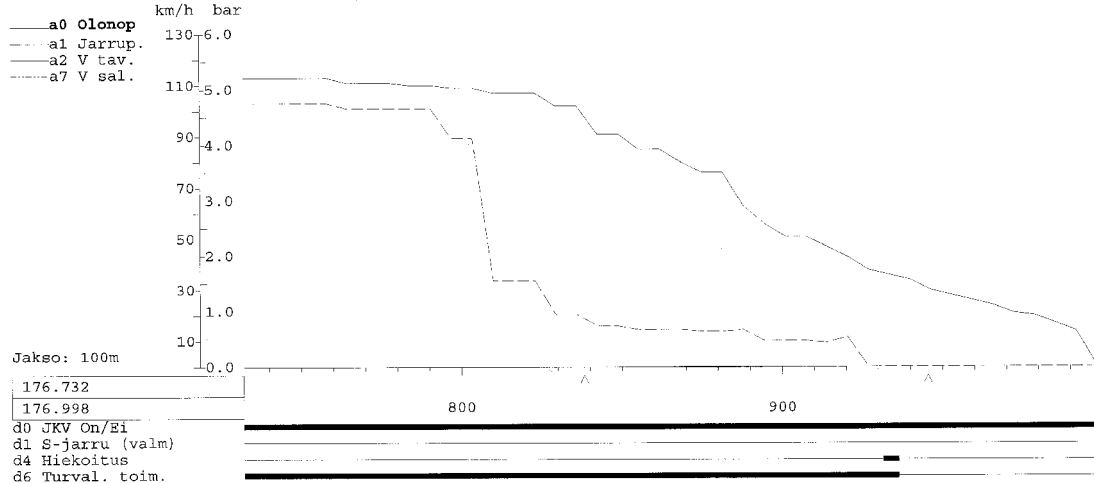
Kuva 5. Matkustajajunan M 974 rekisteröintilaitteen tarkempi graafinen tulostus onnettomuuskohtalta.

Figure 5. More accurate graphic print by the recorder of M 974 train at the place of the accident.

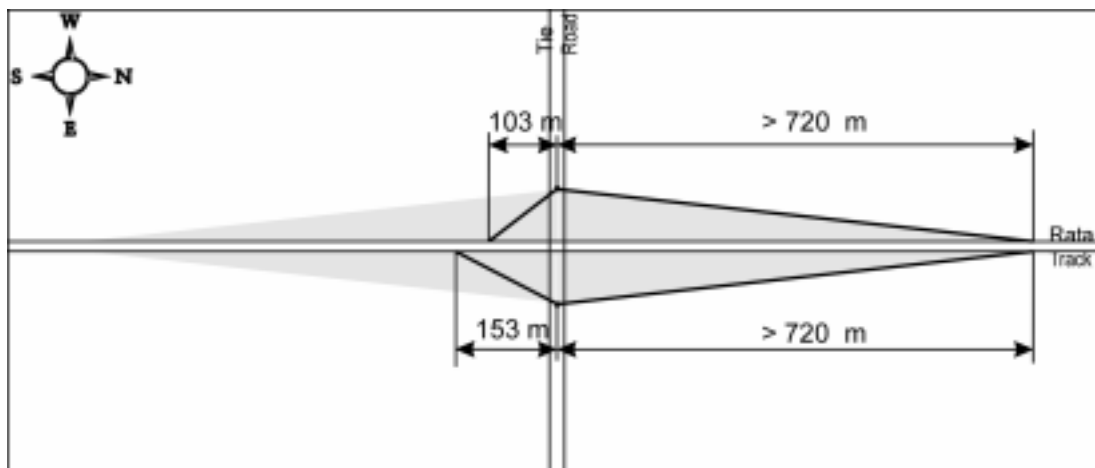
- Oikealle (etelään) katsottaessa suurin näkemä oli 103 metriä. Näkemää rajoitti rai-vaamaton kasvillisuus (vesakko). Talviolosuhteissa vesakon läpi näkyi tyydyttävästi.
- Vasemmalle (pohjoiseen) katsottaessa näkemä oli yli 720 metriä.

Kuva 6. Näkemät 8 metrin etäisyydeltä radasta. RAMO:n mukaiset näkemät esitetty harmaalla.

Figure 6. Visibilities at the distance of 8 meters from the track. Visibilities according to the regulations are marked with grey.

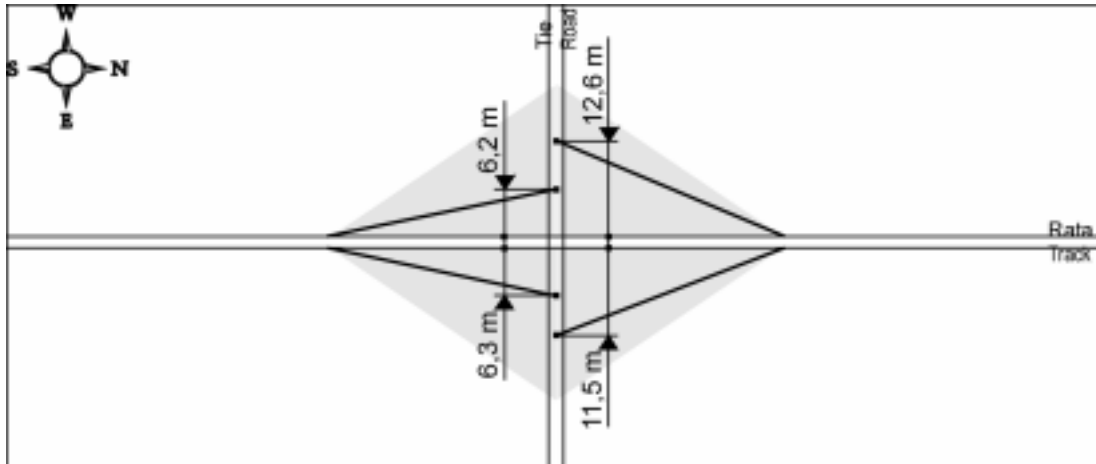
- Vasemmalle (pohjoiseen) katsottaessa näkemäetäisyys oli 12,6 metriä lähimmästä kiskosta, vesakon ja puiden rajatessa näkyvyyden.

- Oikealle (etelään) katsottaessa näkemäetäisyys oli 6,2 metriä lähimmästä kiskosta, onnettomuuden jälkeen tehdyn aputien aurauslumien, vesakon ja puiden rajatessa näkyvyyden.

Kuva 7. Näkemäetäisyydet tieltä radalle 300 metrin päähän. Ramo:n mukaiset näkemäkolmiot esitetty harmaalla.

Figure 7. Visibilities from the road to the distance of 300 meters to the track. Visibility triangles according to the regulations are marked with grey.

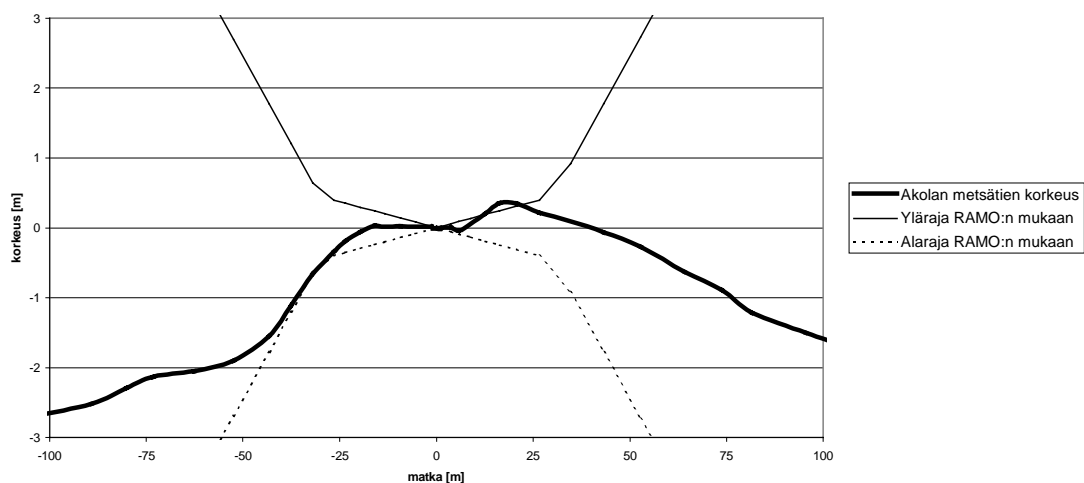
Tien pitkäaaltoinen pituuskaltevuusmuutos on risteuksen lähellä pienempi kuin 1,5 % luukuun ottamatta kohoumaa tasoristeyksen länsipuolella noin 10-20 metrin päässä radan keskiliinjasta. Tien pituuskaltevuusprofiili on esitetty kuvassa 8.

Kuva 8. Akolan tasoristeyksen metsäautotien korkeusprofiili. Rata on vaak-akselin nollapisteen kohdalla. Onnettomuusauton ajosuunta on vasemmalta oikealle.

Figure 8. The vertical profile of the Akola forest road. The bold line indicates the profile of the road and the thinner lines are the limits according to the regulations. The track is at the zero point of the horizontal axle. The driving direction of the van is from the left to the right.

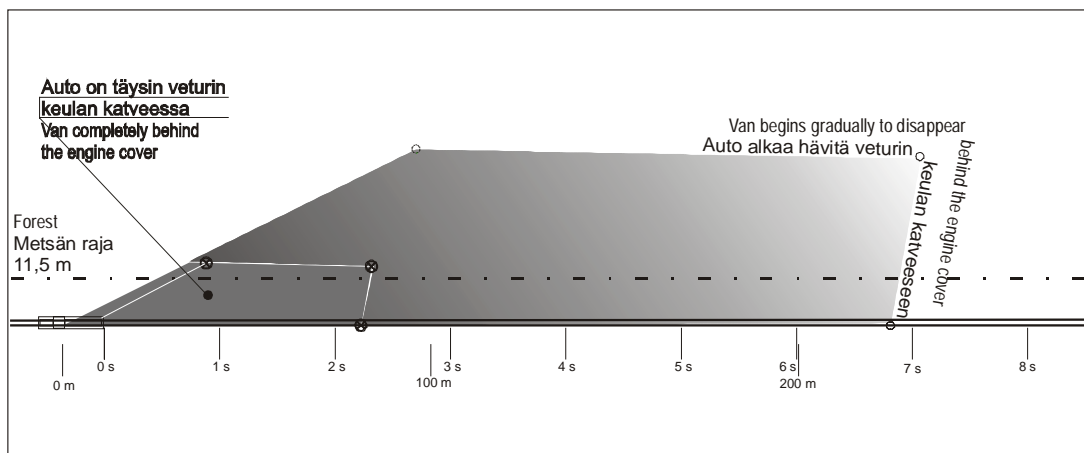
Veturin konesuoja estää veturin vasemmalle puolelle sekä kiskojen kohdalle eteen näkemistä. Veturinkuljettajan istuimen paikka ja kuljettajan katsekorkeus huomioiden voidaan arvioida, että pakettiauto häviää täysin näkyvistä 71 metrin päässä veturin keulasta. Veturinkuljettaja alkaa nähdä auton aivan veturin vieressä veturin keulan kohdalla ja kokonaan vasta veturin sivulla. (ks. kuva 10)

Kuva 10. Alue, jonne näkemistä veturin konesuoja estää.

Figure 10. The area where the engine cover blocked seeing.

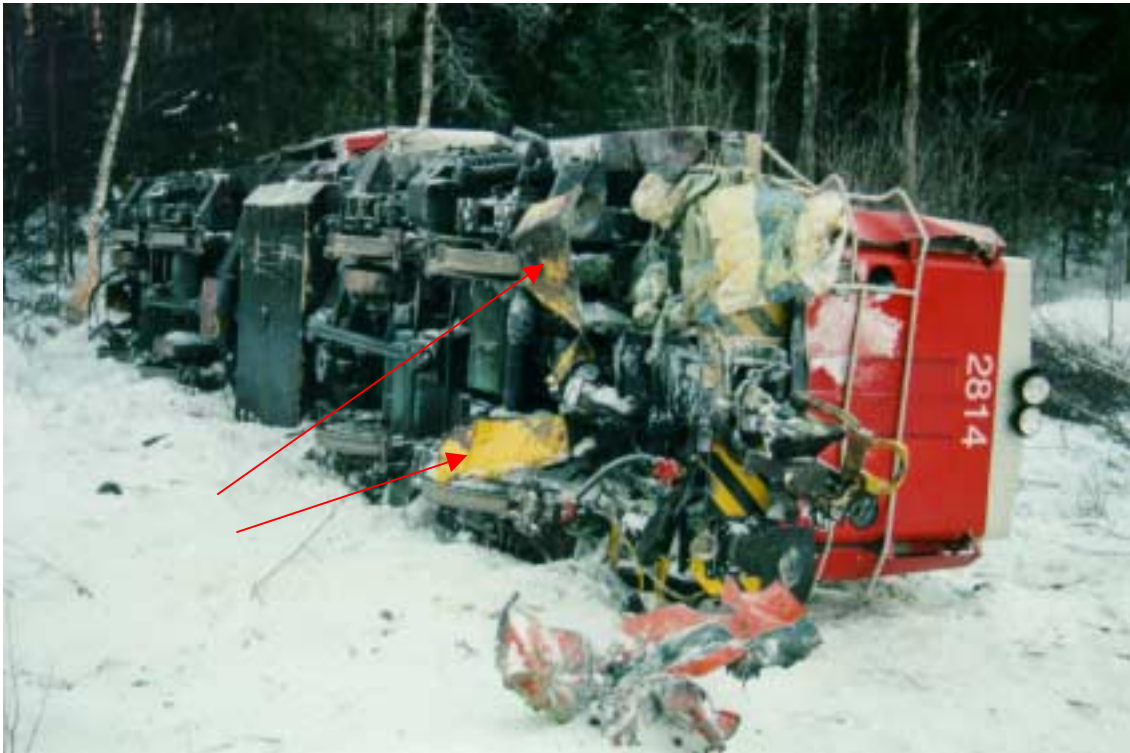
Pakettiauton kiilautuminen osaksi veturin pyörien alle suisti junan kiskoilta. Veturin esteenraivaaja antoi periksi ja auto meni osittain veturin keulan ja edelleen veturin etupyörien alle.

Junan suistumisen osasyynä oli veturin liian heikko ja korkealla ollut esteenraivaaja. Dr16-veturin esteenraivaaja on merkittävästi heikompi ja se on ylempänä kuin esimerkiksi Dv12-dieselveturissa ja Sr1-sähköveturissa.

Kuva 2. Onnettomuus lissä Akolan vartioimattomassa tasoristeyksessä 9.2.2000. Veturi kaatui vasemmalle kyljelleen keula tulosuuntaan. Veturin rikkoutunut esteenraivaaja merkitty nuolella. Edessä autosta irronnutta peltiä. Oikeassa puskimessa rikkoutunut öljytynnyri.

Figure 2. Accident at unguarded level crossing in li, on February 9, 2000. The locomotive turned over on its left side with its rear towards running direction. The broken obstruction clearing device is pointed with red arrows. At the front, there is a plate part from the van. A broken oil barrel is stuck to the right buffer.

Vastaavanlaisten onnettomuuksien ehkäisemiseksi tutkintalautakunta suosittaa Dr16-veturin esteenraivaajan vahvistamista ja muodon muuttamista siten, että sen alareuna tulisi lähemmäksi kiskoa sekä Ratateknisten määräysten ja ohjeiden muuttamista vartioimattomien tasoristeysten näkemämääräysten ja risteysmerkkien sijoituksen osalta. Pelastustoiminnan helpottamiseksi tutkintalautakunta suosittaa tasoristeysten varustamista nimikilvillä sekä Ratahallintokeskuksen tasoristeysluettelon täydentämistä paikkakoordinaateilla ja toimittamista hätäkeskuksille. Oulun hätäkeskuksen hälytyspöydät tulisi varustaa lisänäytöillä. Lautakunta suosittaa myös hälytysmuodostelmien parempaa ryhmittelyä, opastus-, ryhmitys- ja odotusalueiden määrittämistä pelastustehtävää odottaville resursseille sekä pelastustoiminnan aikaisen tiedottamisen kehittämistä.

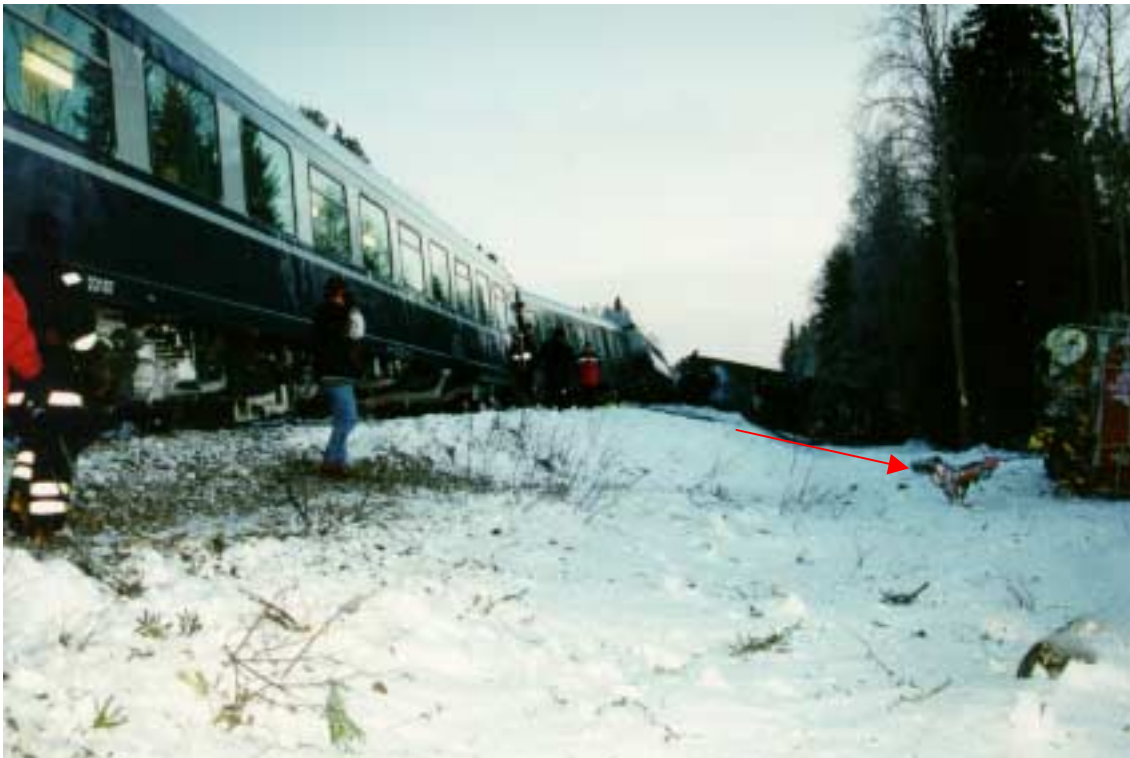
Kuva 3. Onnettomuus lissä Akolan vartioimattomassa tasoristeyksessä 9.2.2000. Kuva junan oikealta sivulta. Ensimmäisen vaunun etuteli jäi nuolen osoittamaan paikkaan.

Figure 3. Accident at unguarded level crossing in Ii, on February 9, 2000. A view at the right side of the train. The place of the front bogie of the first coach is pointed with a red arrow.

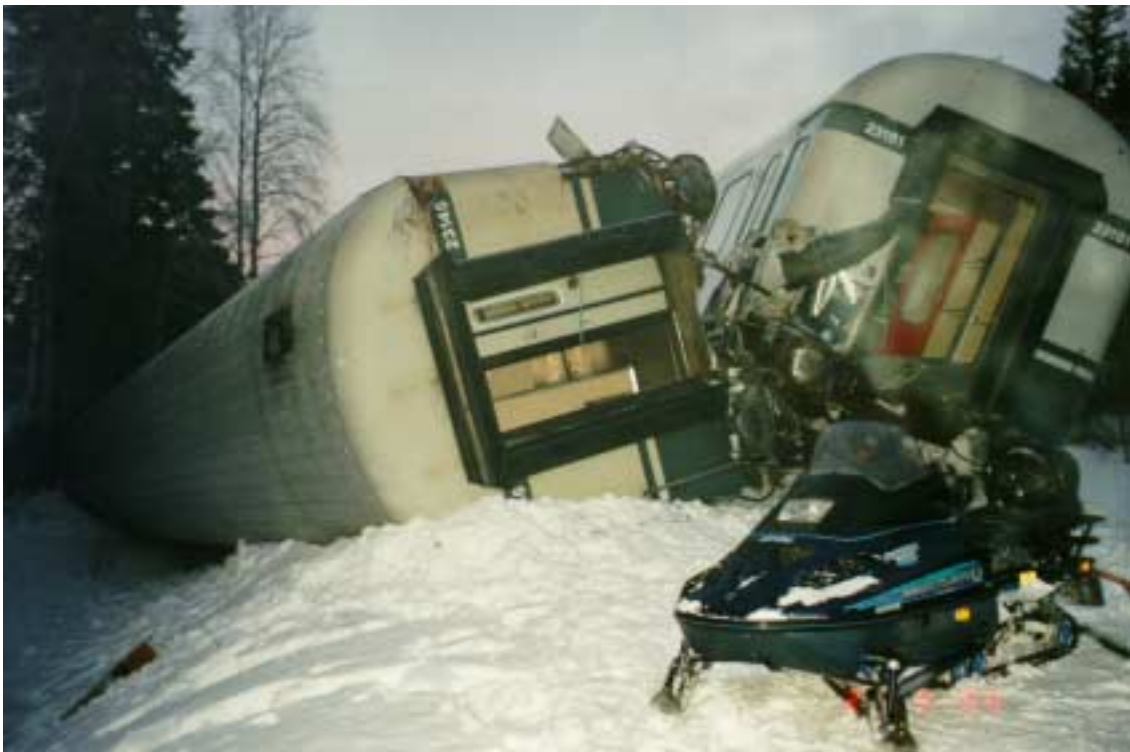
Kuva 4. Onnettomuus lissä Akolan vartioimattomassa tasoristeyksessä 9.2.2000. Ensimmäinen ja toinen vaunu olivat kiinni toisissaan ruuvikytkimellä vielä ensimmäisen vaunun kaaduttuakin.

Figure 4. Accident at unguarded level crossing in Ii, on February 9, 2000. The first and the second coach were connected with a screw coupler even after the first coach had turned over.

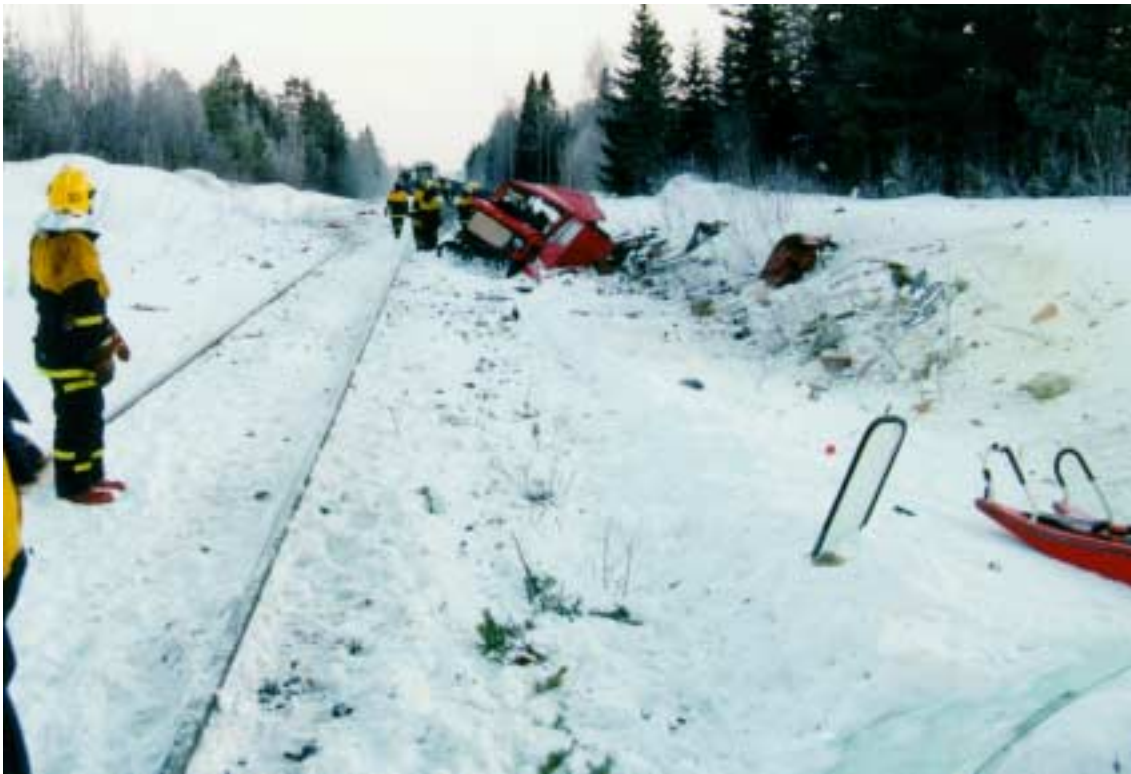
Kuva 5. Onnettomuus lissä Akolan vartioimattomassa tasoristeyksessä 9.2.2000. Veturi työnsi pakettiautoa edellään noin 25 m. Pakettiauton osia ja siinä ollutta tavaraa levisi pitkin rataa ja radan sivua. Kuvan oikeassa alakulmassa on pakettiauton tuulilasi.

Figure 5. Accident at unguarded level crossing in Ii, on February 9, 2000. The locomotive pushed the van ahead about 25 meters. Parts and cargo of the van spread around the track. The windshield of the van can be seen at the lower right corner of the photo.

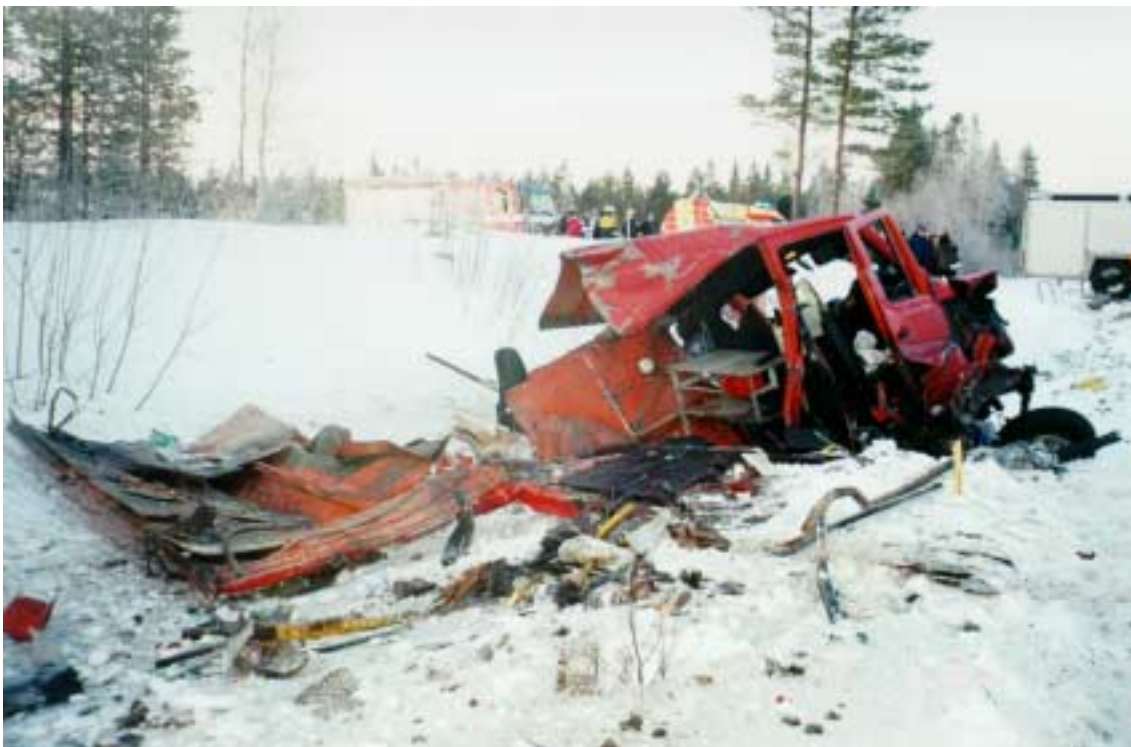
Pakettiauto romuttui onnettomuudessa täysin korjauskelvottomaksi.

Kuva 6. Onnettomuus lissä Akolan vartioimattomassa tasoristeyksessä 9.2.2000. Pakettiauto romuttui täysin.

Figure 6. Accident at unguarded level crossing in Ii, on February 9, 2000. The van was completely damaged.

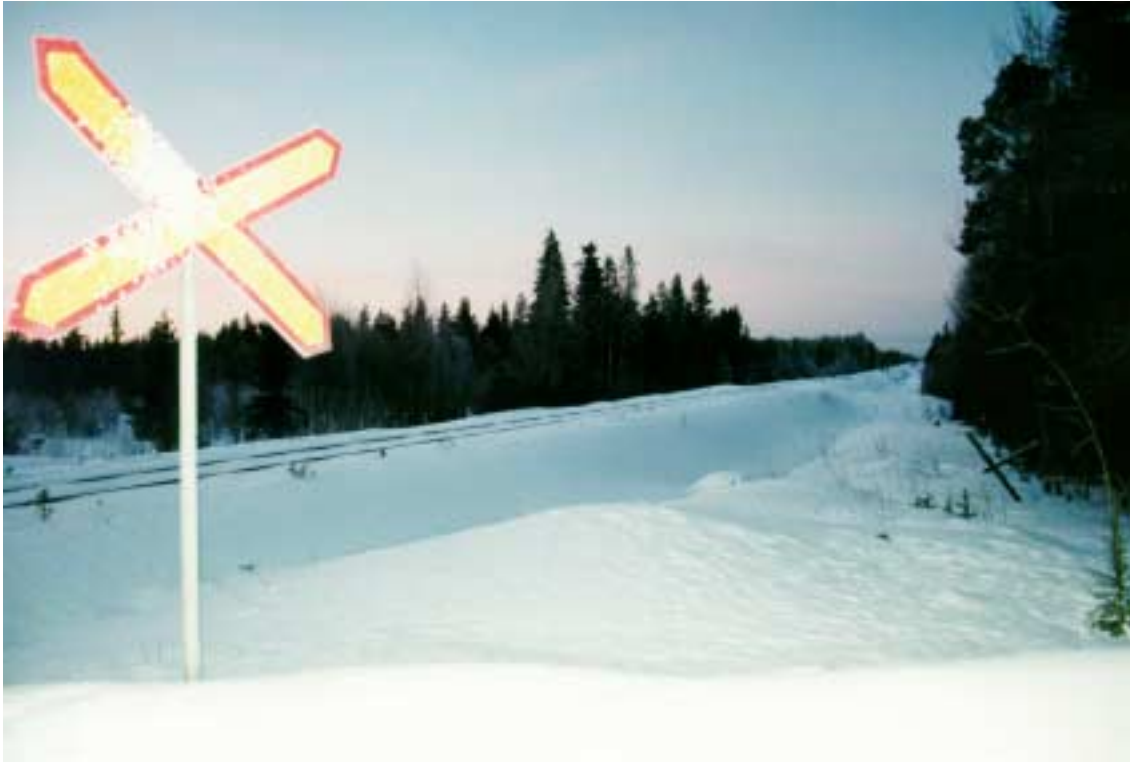
Kuva 7. Onnettomuus lissä Akolan vartioimattomassa tasoristeyksessä 9.2.2000. Näkymä auton tulosuunnasta junan tulosuuntaan.

Figure 7. Accident at unguarded level crossing in Ii, on February 9, 2000. A view from the approaching direction of the van towards the approaching direction of the train.

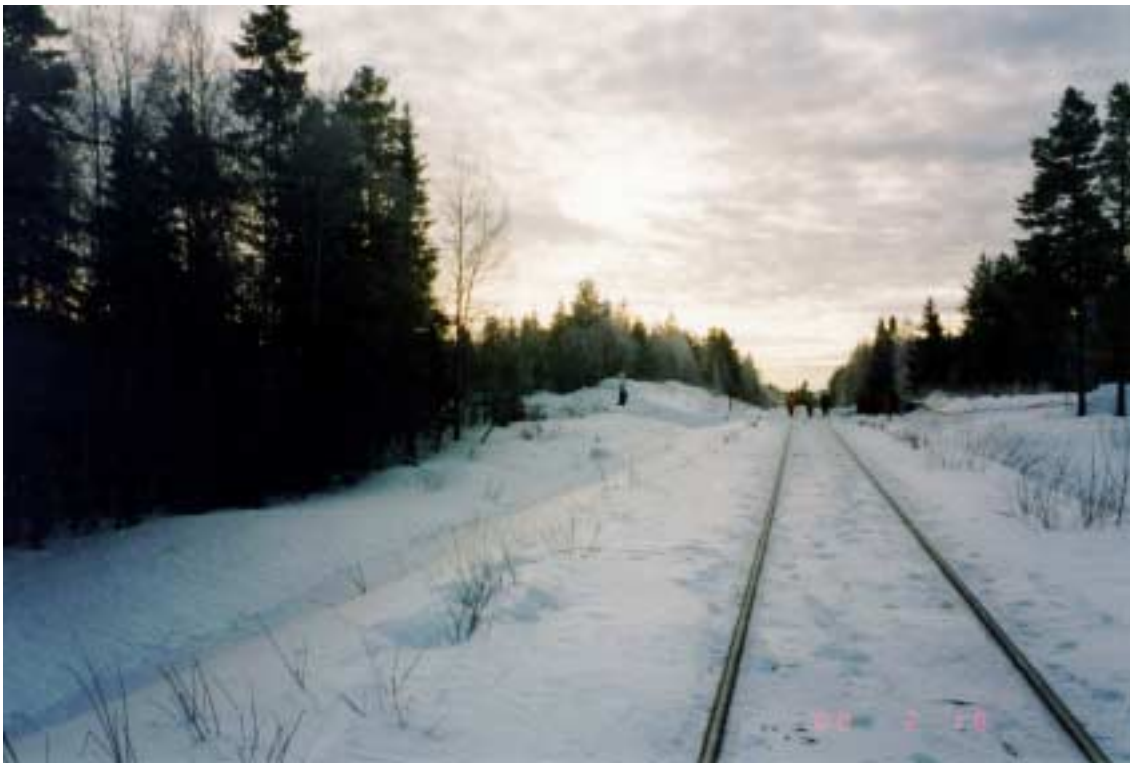
Kuva 8. Onnettomuus lissä Akolan vartioimattomassa tasoristeyksessä 9.2.2000. Näkymä junan tulosuunnasta. Auto tuli vasemmalta.

Figure 8. Accident at unguarded level crossing in Ii, on February 9, 2000. A view from the approaching direction of the train. The van came from the left.

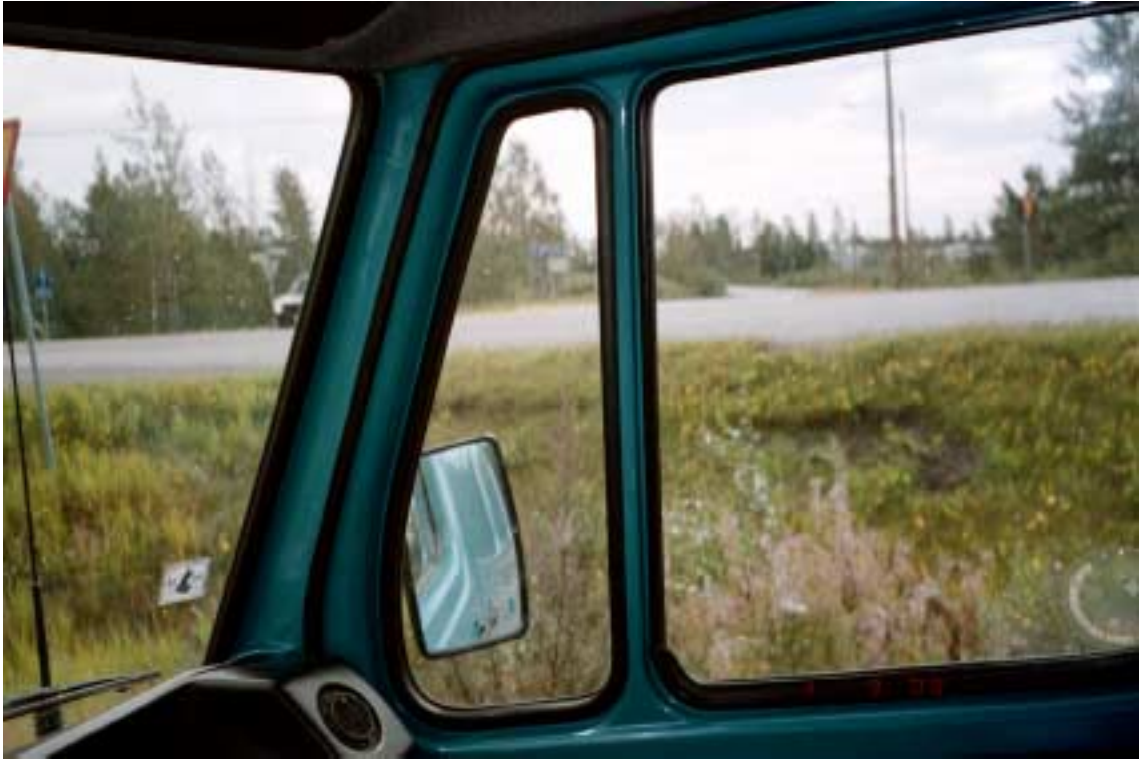
linen pilari on voinut olla estämässä näkemistä oikealle yhdessä risteysmerkin ja sen varren kanssa. Kun pakettiauton kuljettaja havaitsi junan, hän ei uskonut enää liukkaan kelin vuoksi ehtivänsä pysäyttää autoa ajoissa, joten hän pyrki kiihdyttämään radan yli. Liukkauden ja huonokuntoisten renkaiden vuoksi auto ei kuitenkaan kiihtynyt riittävän nopeasti.

Kuva 9. Onnettomuus lissä Akolan vartioimattomassa tasoristeyksessä 9.2.2000. Kuva onnettomuusautoa vastaavan pakettiauton ohjaamosta. Tuulilasin ja siviikkunan välinen pilari on saattanut onnettomuustilanteessa haitata näkemistä junan tulosuuntaan.

Figure 9. Accident at unguarded level crossing in Ii, on February 9, 2000. A photo taken from the cabin of a van similar to the accident van. The beam between the windshield and the quarter glass could have blocked seeing to the approaching direction of the train.
