Tutkintaselostus

C 5/2001 R

Kaivinkoneiden yhteentörmäys Vihannin ja Tuomiojan välillä 7.5.2001

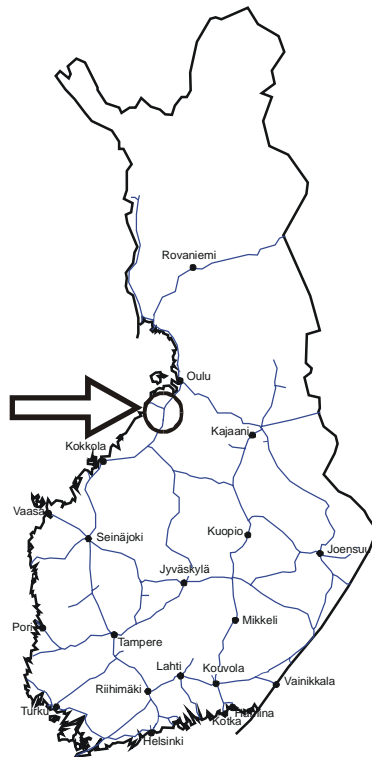
*Kuva 1. Kaivinkoneiden yhteentörmäys Vihannin ja Tuomiojan välillä 7.5.2001.
Figure 1. Excavators colliding between the Vihanti and Tuomioja section of line, on May 7, 2001.*

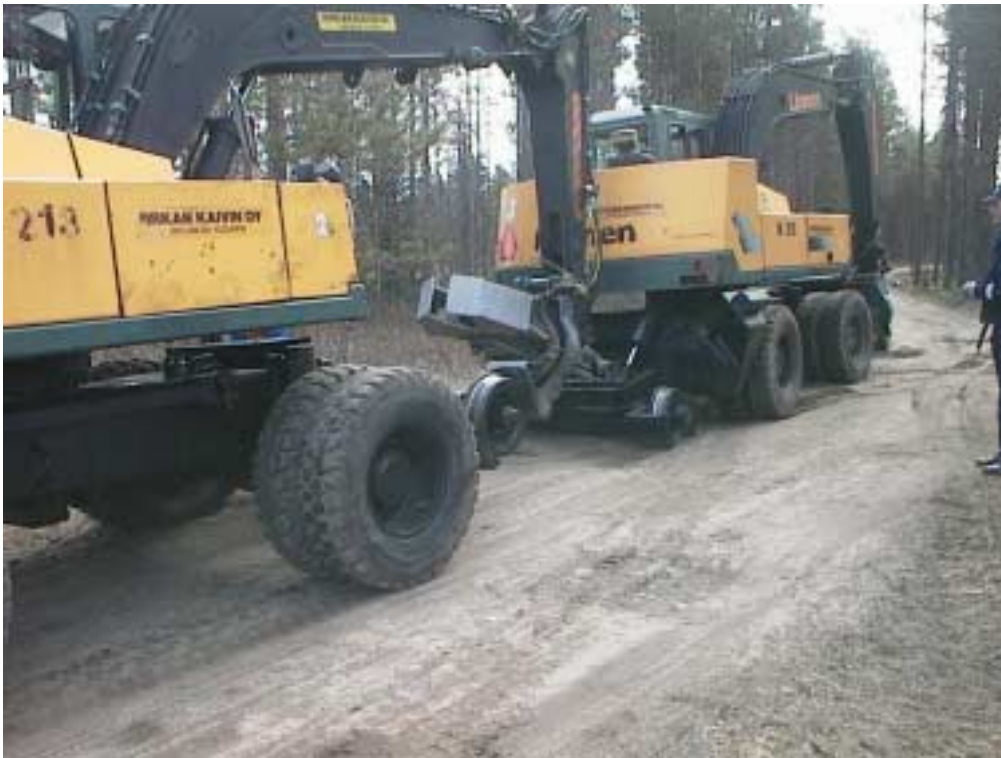
Onnettomuuden syy oli se, että taaempaan ajaneen kaivinkoneen kuljettaja ei havainnut riittävän ajoissa edessään kulkeneen koneen pysähtymistä. Koneen liian kovasta vauhdista johtuen kuljettaja ei saanut pysäytettyä konettaan, vaan se törmäsi edellä ajaneen koneen takaosaan.

Liian suuren siirtymänopeuden lisäksi koneilla oli liian vähän etäisyyttä toisiinsa nähden.

Osansa tapahtuneeseen on myös heikolla jarrutuskyvyllä. Kiskopyörillä varustettu kaivinkone liikkuu kumipyörävetoisesti. Samoin myös jarrutus tapahtuu kumipyörillä kiskon pinnasta.

Kuva 2. Kaivinkoneiden yhteentörmäys Vihannin ja Tuomiojan välillä 7.5.2001. Onnettomuudessa mukana olleet ratapölkkyjen vaihdossa käytettävät kiskopyörillä varustetut kaivinkoneet.

Figure 2. Excavators colliding between the Vihanti and Tuomioja section of line, on May 7, 2001. The rail-going excavators, which were in the accident.

Kiskoilla kulkeville työkoneille tulisi määrätä työmaakohtainen suurin sallittu nopeus. Jos samalla välillä kulkee useita työkoneita, tulee niiden välimatka määrätä. Siirtymänopeuksia ja välimatkoja tulisi myös valvoa tarkemmin. [C5/01R/S171]

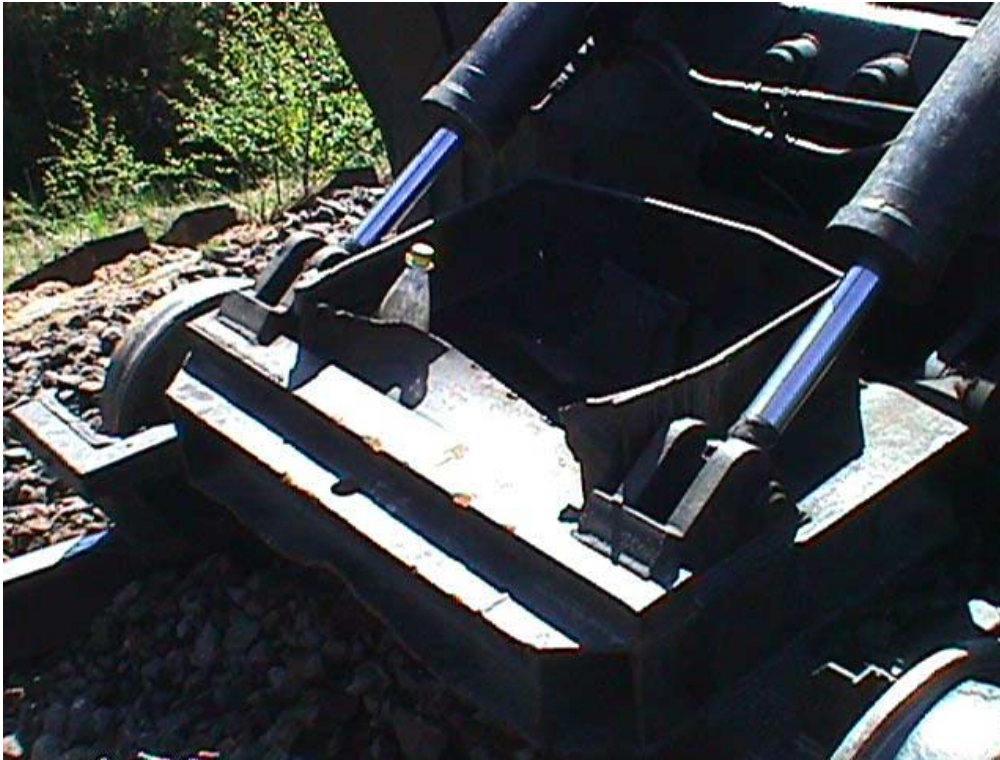
Ratatyömies loukkaantui jäätyään kahden radalla samaan suuntaan kulkeneen kaivinkoneen väliin puristuksiin Vihannin ja Tuomiojan välillä 7.5.2001. Koneet olivat siirtymässä pölkynvaihtotyömaalle. Pitkästä matkasta (noin 3 km) johtuen etummaisesta koneesta kyydissä, koneen takana olevassa tarvikelaatikossa, istui kaksi miestä.

Törmäyksessä loukkaantui koneiden väliin puristukseen jäänyt aputyömies vakavasti. Hänelle tuli lonkkaan ja oikeaan sääriluuhun avomurtuma. Lisäksi hänelle tuli sisäisiä verenvuotoja ja ruhjeita.

Kuva 3. Kaivinkoneiden yhteentörmäys Vihannin ja Tuomiojan välillä 7.5.2001. Kaivinkoneen takaosassa oleva tarvikelaatikko.

Figure 3. Excavators colliding between the Vihanti and Tuomioja section of line, on May 7, 2001. The accessories box in the rear of the excavator.

Kaivinkoneiden sekä muiden vastaavanlaisten työkoneiden kyydissä olo tulisi kieltää ja työntekijöille tulisi järjestää turvallinen kuljetus työkohteeseen, mikäli matka on liian pitkä suoritettavaksi kävellen. [C5/01R/S170]

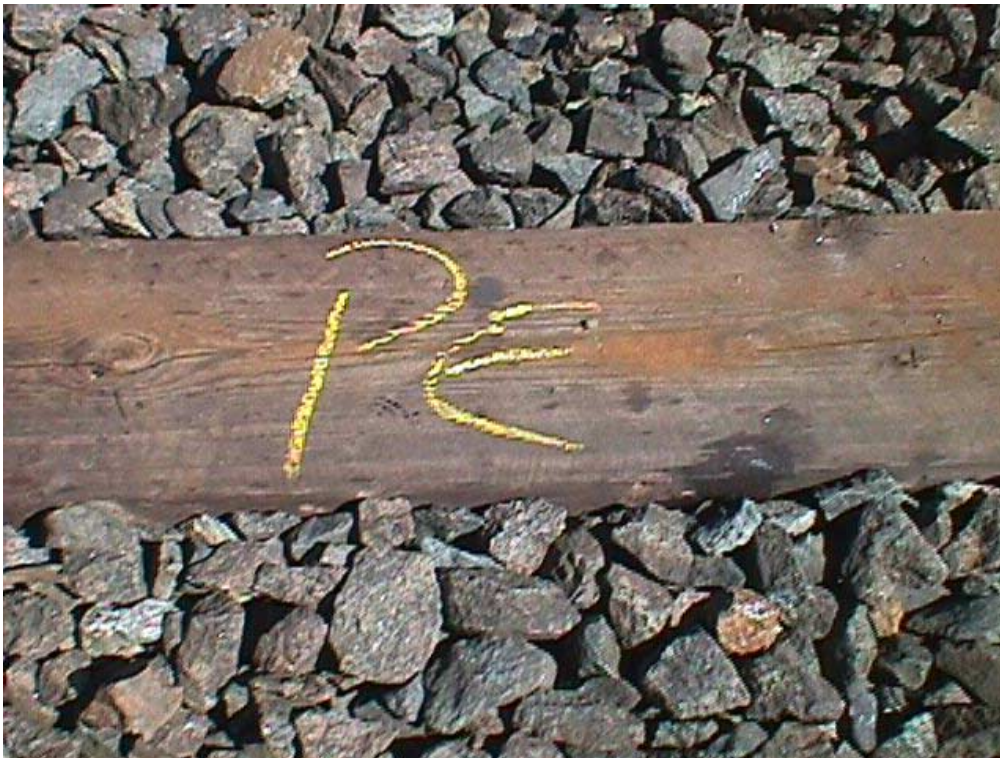
Kuljettajan tarkkaavaisuutta tähytyksen suhteen vähensi liian huomaamattoman aloituskohdan merkinnän etsiminen. Aloituskohda merkitään ratapölkkyyn liidulla ja kuljettajan etsiessä merkintää, hänen tarkkaavaisuutensa toisten liikkujien suhteen herpaantuu.

Kuva 4. Kaivinkoneiden yhteentörmäys Vihannin ja Tuomiojan välillä 7.5.2001. Työkoneita varten oli ratapölkkyihin tehty liidulla kuvan mukaiset aloitusmerkit.

Figure 4. Excavators colliding between the Vihanti and Tuomioja section of line, on May 7, 2001. For the excavators there were start signs in the sleepers drawn with coloured chalk.

Aloituserkin havaittavuuden parantamiseksi aloituskohta tulisi merkitä esimerkiksi noin 1,5 metrin korkeudessa olevalla riittävän suurella viirillä. Eri koneilla voisi olla eri väriset viirit. [C5/01R/S172]
