Tutkintaselostus

C 6/2001 R

Henkilöjunan ja traktorikaivurin törmäysvaara Helsingin ratapihalla 31.5.2001

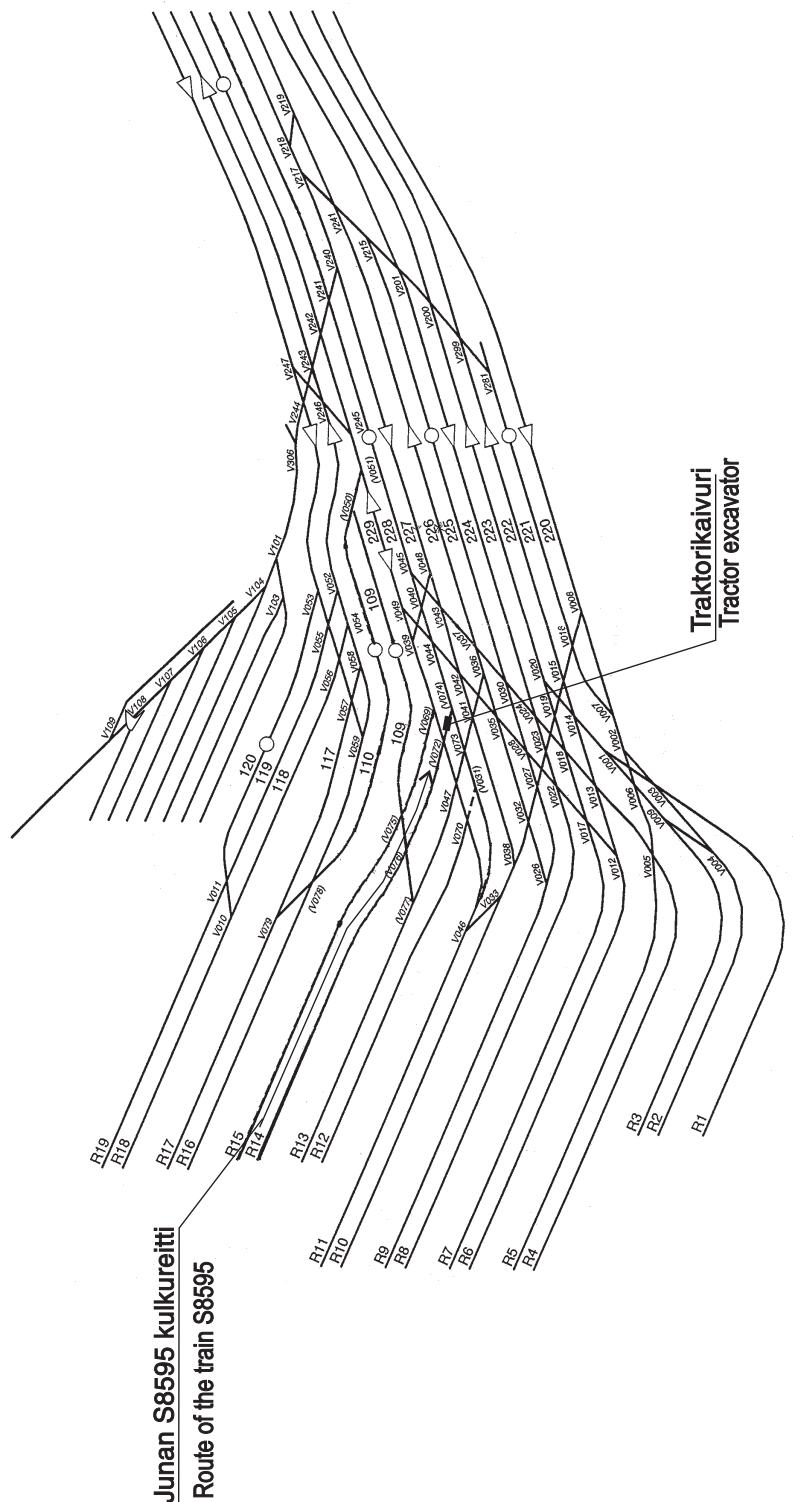
Kuva 1. Henkilöjunan ja traktorikaivurin törmäys-
vaara Helsingin ratapihalla 31.5.2001.

Figure 1. Passenger train and a tractor excavator on a collision
course in Helsinki Railway yard, on 31 May, 2001.
