Tutkintaselostus

C 8/2001 R

Junasuorittajan loukkaantuminen vaihtotyössä Enossa 17.8.2001

TRAIN DISPATCHER INJURED IN SHUNTING WORK AT ENO, FINLAND, ON 17 AUGUST 2001

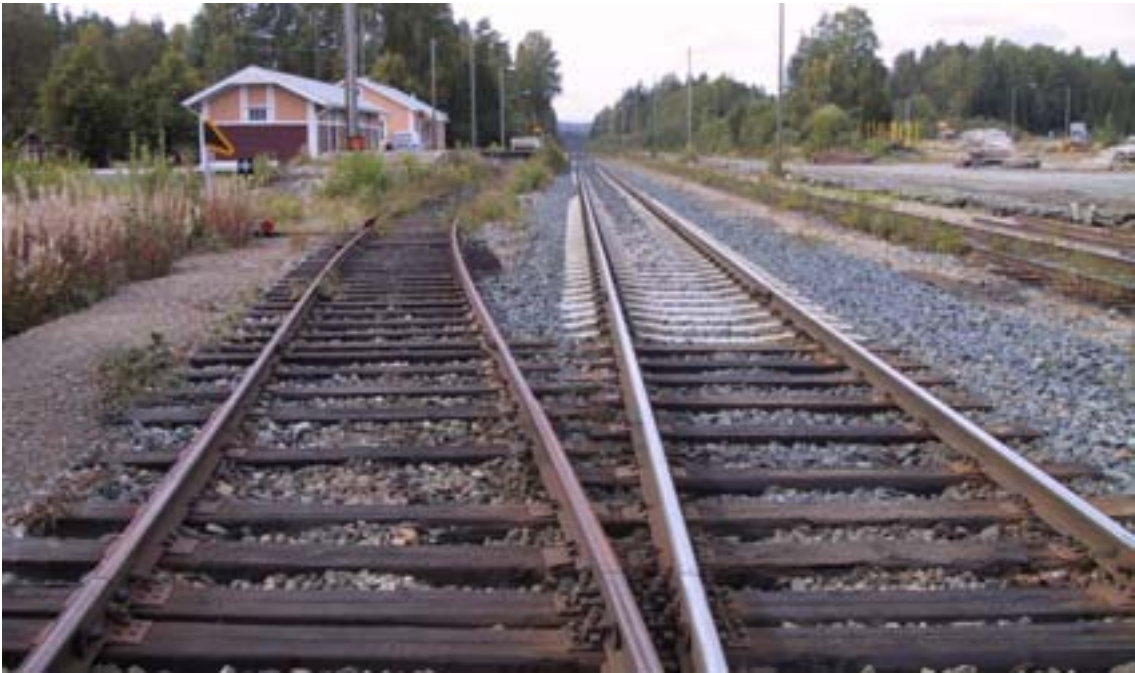
Raide I, jolla putoaminen tapahtui, oli juuri uusittu 54E1¹-kiskoilla ja betoniratapölkkyillä varustetuksi. Raiteen tukirakenteena oli erittäin karkea raidesepeli, jota ei oltu tasoitettu kunnolla raiteen I ja 7 väliltä. Sivuraide, raide 7, jolle yksikkö oli tarkoitus viedä, oli puuratapölkkyihin naulakiinnityksellä kiinnitettyä K30²-kiskoa. Tukirakenne oli hiekkaa.

Radan kunnolla ei ollut vaikutusta onnettomuuteen, mutta sepelin karkeus ja se, että sitä ei oltu tasoitettu kunnolla, saattoi vaikeuttaa junasuorittajan pystyessä pysymistä hänen pudottua ratakuorma-auton askelmalta.

Liikkeessä olleen kulkuneuvon kyydistä putoamisen jälkeen karkea, tasoittamaton sepeli vaikeutti pystyssä pysymistä.

Kuva 2. Junasuorittajan loukkaantuminen vaihtotyössä Enossa 17.8.2001. Tapahtumapaikka vaihderistikon päältä kuvattuna. Junasuorittaja putosi askemalta hiukan ennen kohtaa, jossa betoniratapölkkyt loppuvat.

Figure 2. Train dispatcher injured in shunting work at Eno, on 17 August 2001. Scene of accident as seen from the top of the turnout crossing. The train dispatcher fell down from the step just before the end point of the concrete sleepers.

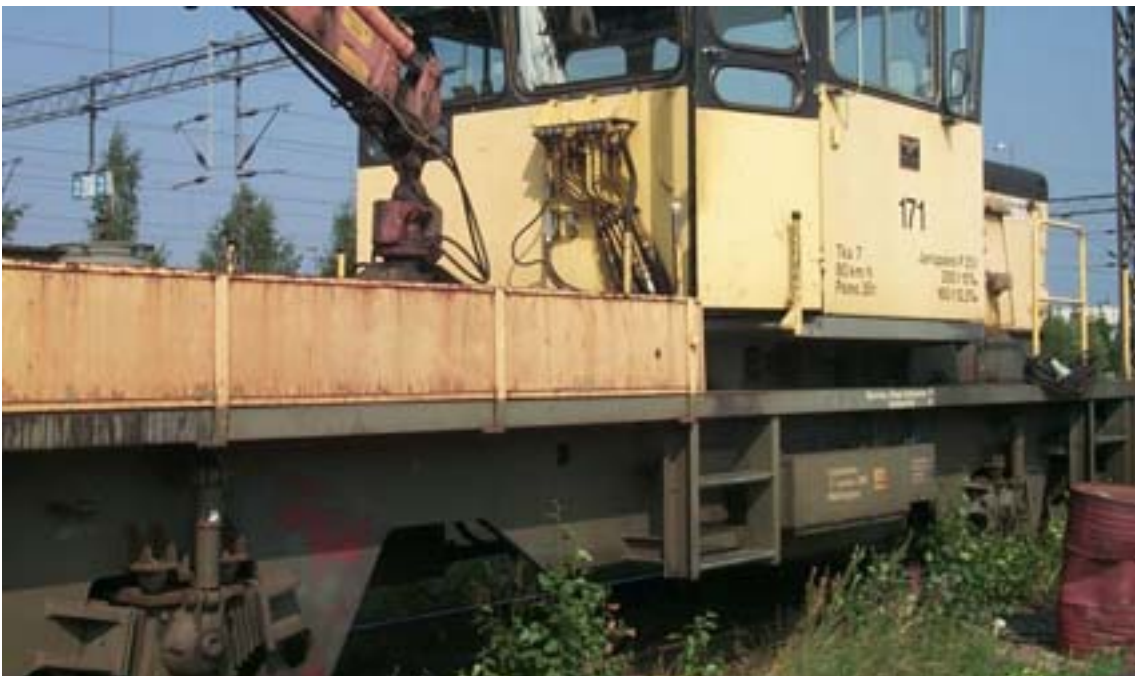
Kyseinen Tka7 numero 171 on vanhimpia Tka7-ratakuorma-autoja, joiden lavalle ja ohjaamoon johtaa pystysuorat tasoaskelmin varustetut tikkaat, joiden yläpuolella on kaidetangot.

Selkeää yksiselitteistä syytä onnettomuuteen ei löytynyt, mutta voidaan olettaa, että ratakuorma-auton tikkaiden jyrkkyys ja siitä johtunut vaikea seisoma-asento on edesauttanut otteen lipeämistä ja edelleen putoamista askelmalta. On myös mahdollista, että junasuorittajan tapaturman jälkeen viime joulukuussa operoitu polvi on kriittisellä hetkellä saattanut mennä hetkeksi voimattomaksi.

Kuva 3. Junasuorittajan loukkaantuminen vaihtotyössä Enossa 17.8.2001. Ratakuorma-auto Tka7 ja sen tasoaskelmin varustetut tikkaat, joilta junasuorittaja putosi.

Figure 3. Train dispatcher injured in shunting work at Eno, on 17 August 2001. Tka7 track machine with its step-ladder from which the train dispatcher fell down.

Tka7-ratakuorma-autot, joissa on pelkästään pystysuorat tasoaskelmin varustetut tikkaat, tulisi varustaa piirustuksessa 71A00 10A esitetyn mukaisesti porrastikkailla³. [C8/01R/S174]

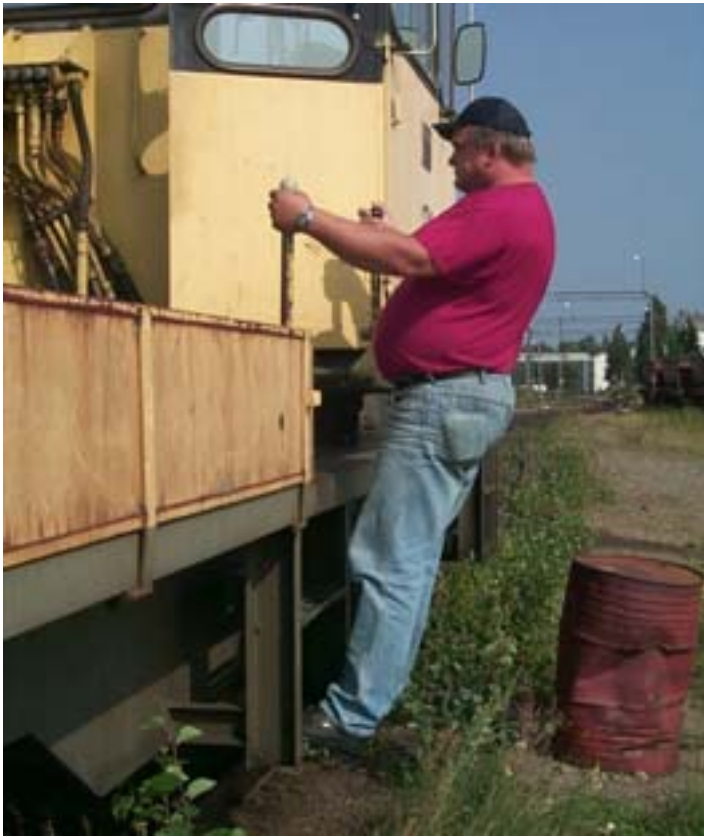
Kello oli 7.58, kun junasuorittaja nousi ratakuorma-auton keskiosassa oleville tasoaskelmin varustetuille tikkaille. Hän seisoj alimmalla askelmalla ja piti kiinni tikkaiden yläpuolella olevista kaidetangoista. Hänellä oli oikeassa kädessä, käden ja kaidetangon välissä, raiteensulkijalta otettu avain. Junasuorittajan GSM-puhelin oli paidan rintataskussa.

Kuva 4. Junasuorittajan loukkaantuminen vaihtotyössä Enossa 17.8.2001. Ratakuormauton kuljettaja tikkailla samalla tavoin kuin junasuorittaja ennen putoamistaan.

Figure 4. Train dispatcher injured in shunting work at Eno, on 17 August 2001. Track machine driver standing on the ladder just like the train dispatcher before his falling down.

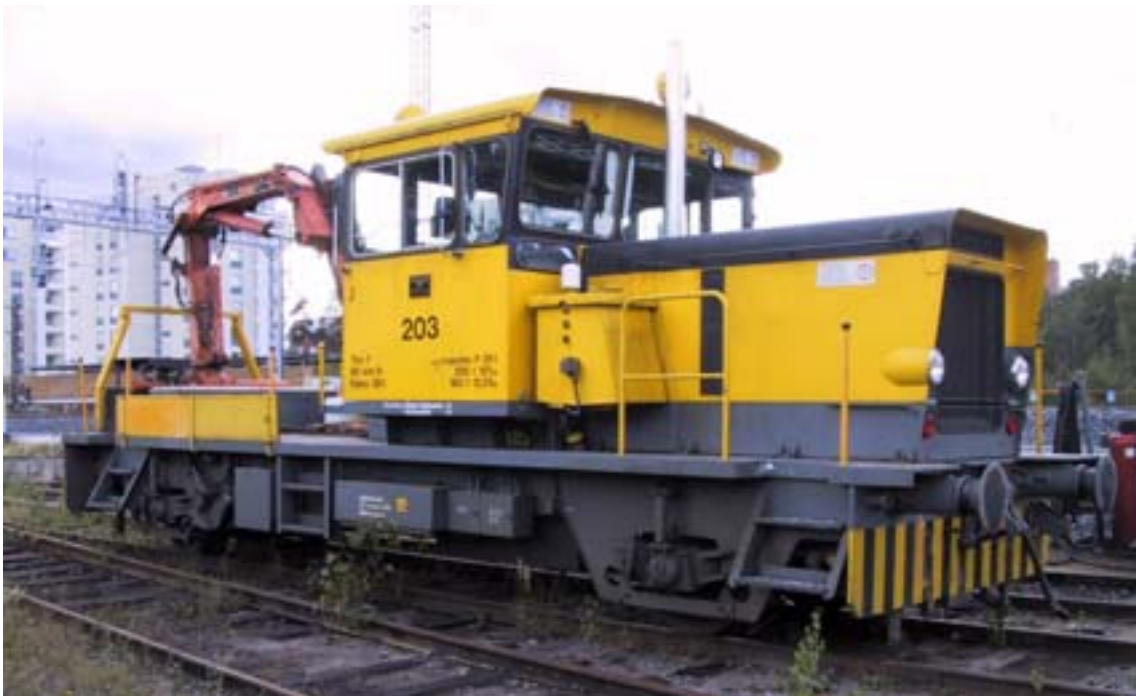
Kuvaliitteen kuvassa 5 on esitetty Tka7, joka on varustettu yllä mainitun piirustuksen mukaisilla turvallisemmilla porrastikkailla.

Kuva 5. Junasuorittajan loukkaantuminen vaihtotyössä Enossa 17.8.2001. Uudemmanmallinen Tka7, jossa on porrastikkaat päädyissä. Keskellä on edelleen pystysuorat tikkaat.

Figure 5. Train dispatcher injured in shunting work at Eno, on 17 August 2001. More recent type Tka7 track machine with less steep step-ladder in the machine ends and a vertical ladder in the centre.

"Tutkintaselostusluonnoksessa C 8/2001 R esitetyn suosituksen johdosta toteamme, että Tka7-kalustoa jo nykyisin peruskorjattaessa pystysuorat portaat vaihdetaan vinoihin portaisiin.

Muutostyöt on jo tehty noin puoleen kyseisestä kalustosta. Loppujen osalta muutostyöt saadaan tehdyiksi noin kuudessa vuodessa."
