Tutkintaselostus

C 10/2002 R

Veturilla työnnettyjen dieselöljyvaunujen törmäminen bu- taanivaunuun Sköldvikissä 1.10.2002

DIESEL OIL WAGONS PUSHED BY LOCOMOTIVE COLLIDE WITH BUTANE CARRYING WAGON ON 1 OCTOBER 2002 AT SKÖLDVIK, FINLAND

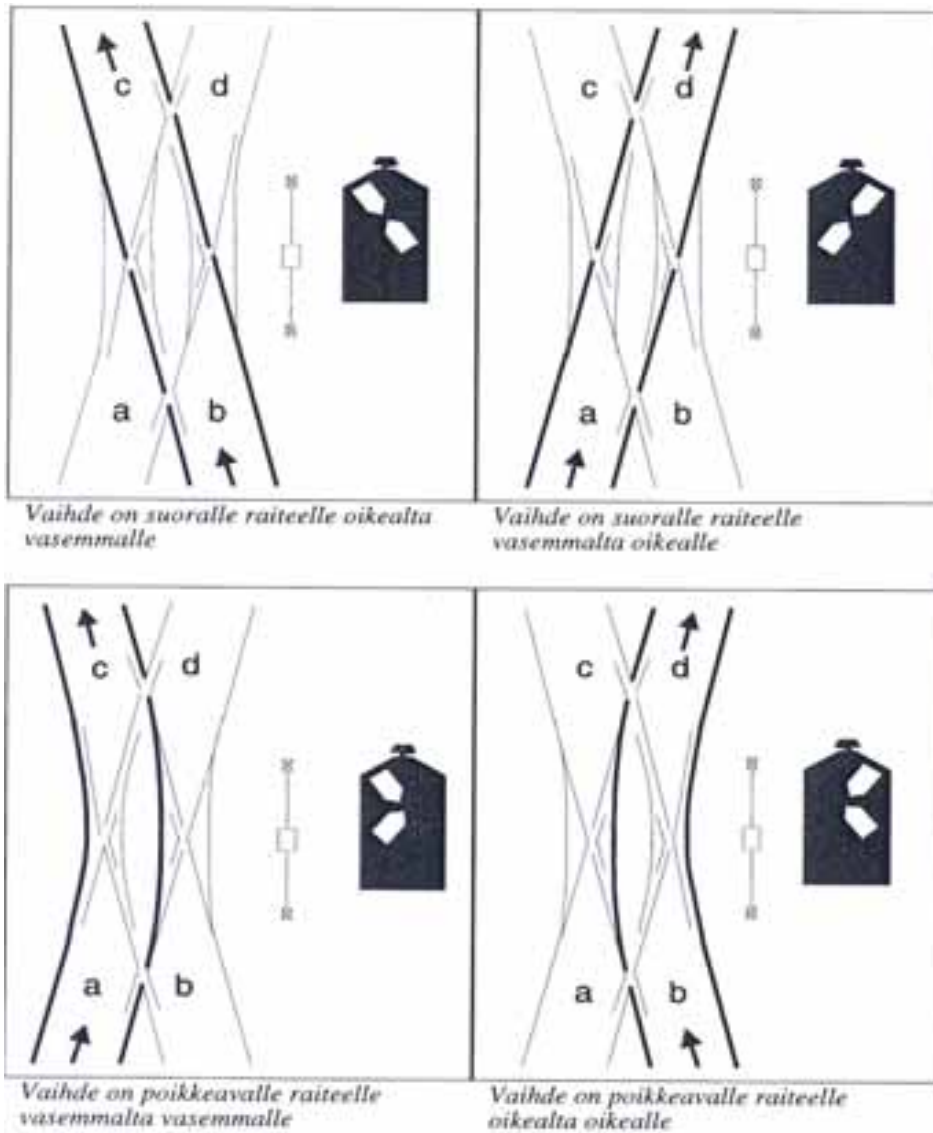
Kuva 2. Rinnankytketty risteysvaihde. Vaihde oli vasemmalla ylhäällä esitetystä asennossa "vaihde on suoralle raiteelle oikealta vasemmalle" ja vaihtotyöyksikkö tuli suunnasta a ja kääntyi suuntaan c. Vaihteen olisi pitänyt olla oikealla ylhäällä esitetystä asennossa "vaihde on suoralle raiteelle vasemmalta oikealle".

Figure 2. Parallel-coupled crossing turnout. The turnout was in the position "turnout to straight track from right to left", as seen above to the left, with the shunting work unit arriving from direction a and turned to direction c. The turnout should have been in the position "turnout to straight track from left to right", as seen above to the right.

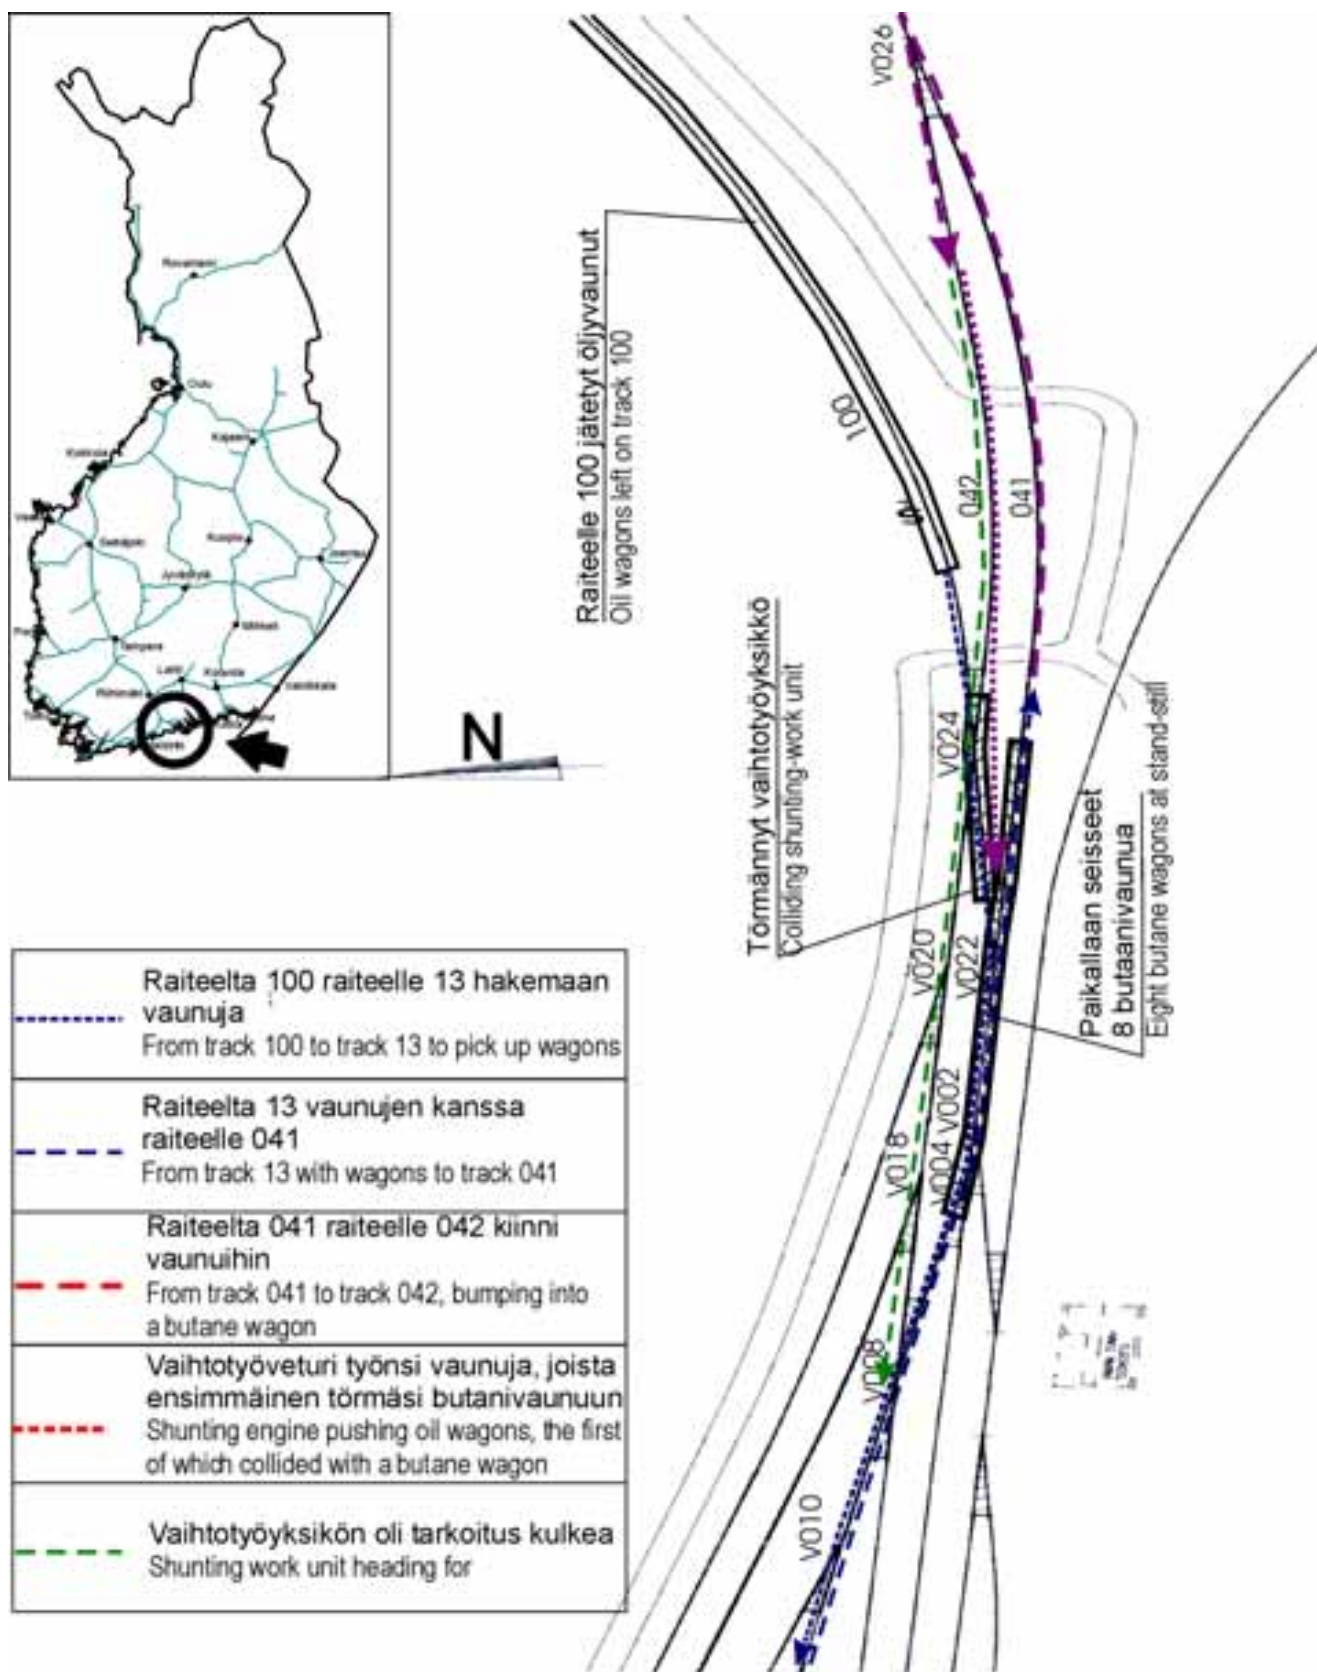
Kuva 1. Veturilla työnnettyjen dieselöljyvaunujen törmäminen butaanivaunuun Sköldvikissä 1.10.2002. Onnettomuuspaikka ja vaihtotyöyksikön liikkeit ennen törmäystä.

Figure 1. Diesel oil wagons pushed by locomotive collide with butane carrying wagon on 1st October 2002 at Sköldvik. Scene of the accident and movements of the shunting work unit prior to the collision.

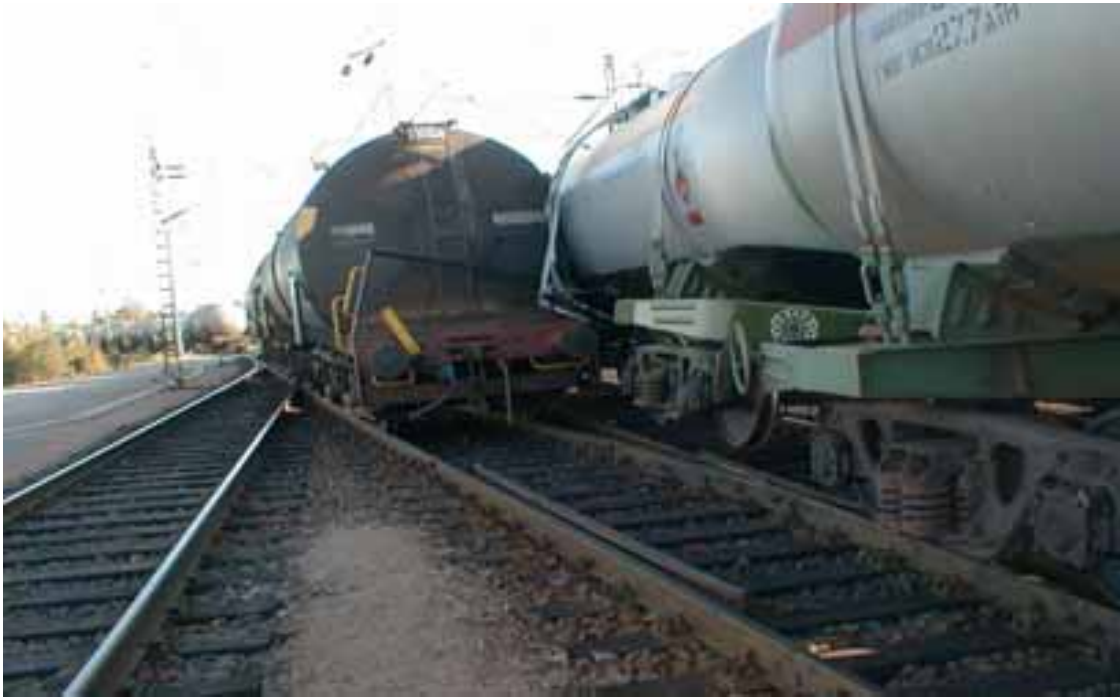
Kuva 2. Veturilla työnnettyjen dieselöljywaunujen törmääminen butaanivaunuun Sköldvikissä 1.10.2002. Kuva vaunujen tulosuuntaan. Vasemmalla näkyy raiteelle 100 jätetyt dieselöljywaunut.

Figure 2 Diesel oil wagons pushed by locomotive collide with butane carrying wagon on 1 October 2002 at Sköldvik. Photo showing the direction of arrival of the wagons. To the left, the diesel oil wagons on track 100.

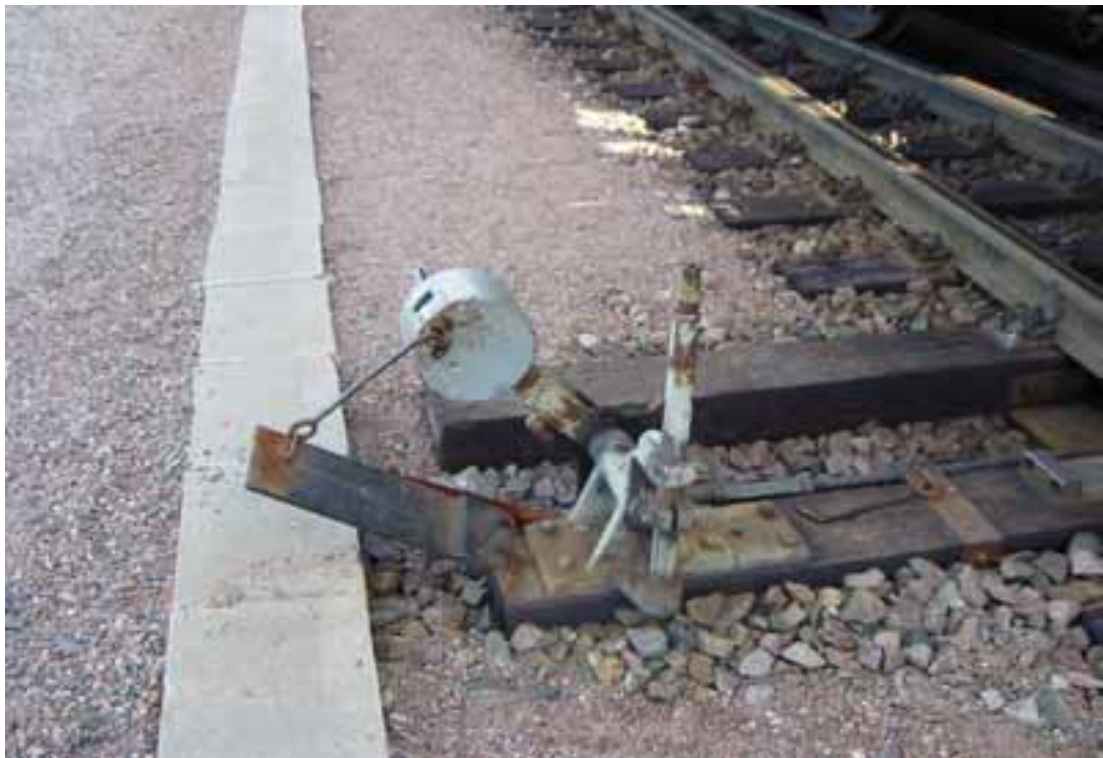
Vaihteen V024 vaihteenasettimen varmistinhan kiinnitysrauta vääntyi, sekä vaihteen V024 kieleen tuli vähäisiä vaurioita, jotka korjattiin seuraavana päivänä.

Vaihteen V024 kielien aukiajo todettiin siitä, että vaihteenasettimen kääntölaite oli kääntyessään taivuttanut lukitushakaa paikoillaan pitävän tukiraudan lähes poikki.

Kuva 3. Veturilla työnnettyjen dieselöljywaunujen törmääminen butaanivaunuun Sköldvikissä 1.10.2002. Vaihteen aukiajossa vioittunut vaihteenasettimen varmistukseen tukirauta.

Figure 3. Diesel oil wagons pushed by locomotive collide with butane carrying wagon on 1 October 2002 at Sköldvik. In forcing open the point, the control-hook clamb of point-lever was damaged.

Onnettomuustutkintakeskus toistaa 24.11.1998 ja 1.3.1999 Sköldvikissä tapahtuneiden vastaavien onnettomuuksien tutkintojen yhteyksissä antamansa suosituksen S112: *"Sköldvikin ratapihan vaihde V014 ja myös muut ko. ratapihalla vastaavassa käytössä olevat vaihteet on muutettava sähkökäyttöisiksi tai niihin on asennettava asennonvalvontakoskettimet tai vähintäänkin varmistuslukot."* [C17/98R S112]
