Tutkintaselostus

C 1/2002 R

Matkustajavaunun laakerin kuumakäynnistä aiheutunut vaaratilanne Hankasalmella 30.1.2002

HAZARDOUS SITUATION AT HANKASALMI, FINLAND, ON JANUARY 30, 2002, CAUSED BY HOT BOX IN PASSENGER CAR

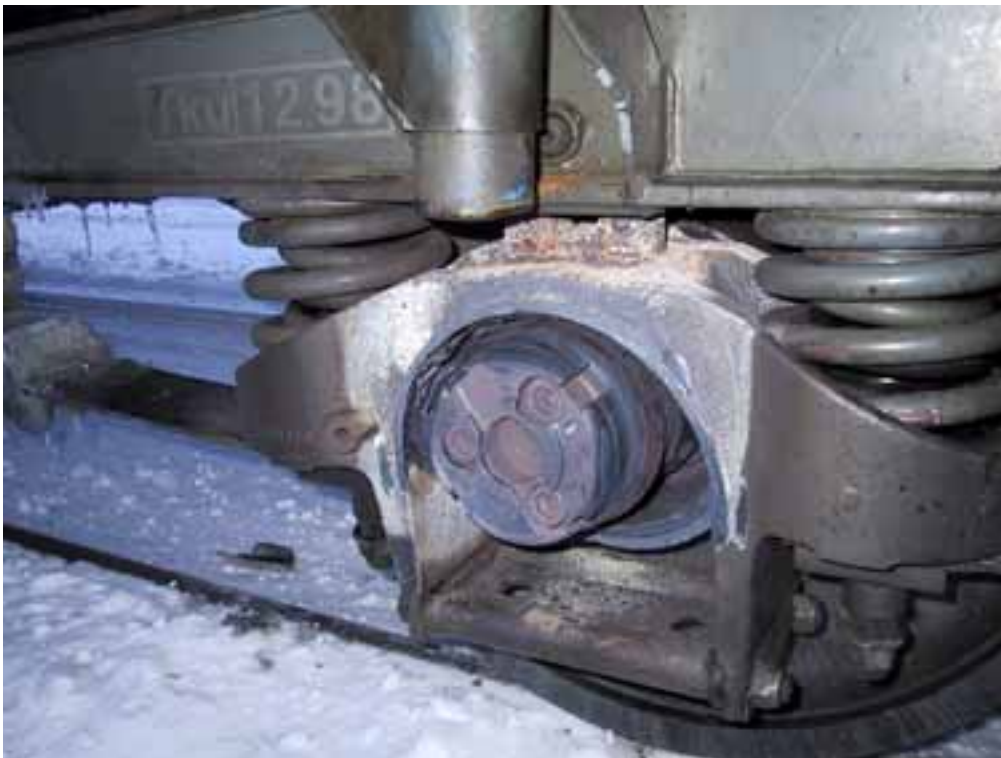
Junan pysähtyttyä Hankasalmelle tuli vaunuun savun hajua. Konduktööri ja veturinkuljettaja lähtivät tutkimaan tilannetta ja havaitsivat ravintolavaunun etutelin taaemman pyöräkerran oikeanpuoleisesta laakeripesästä tulevan savua ja että laakeripesä ja pyöräkerran ohjaimet olivat vaurioituneet.

Kuva 2. Matkustajavaunun laakerin kuumakäynnistä aiheutunut vaaratilanne Hankasalmella 30.1.2002. Vaurioitunut laakeri paikallaan vaunussa.

Figure 2. Hazardous situation at Hankasalmi, Finland, on January 30, 2002, caused by hot box in passenger car. Damaged bearing in passenger car.

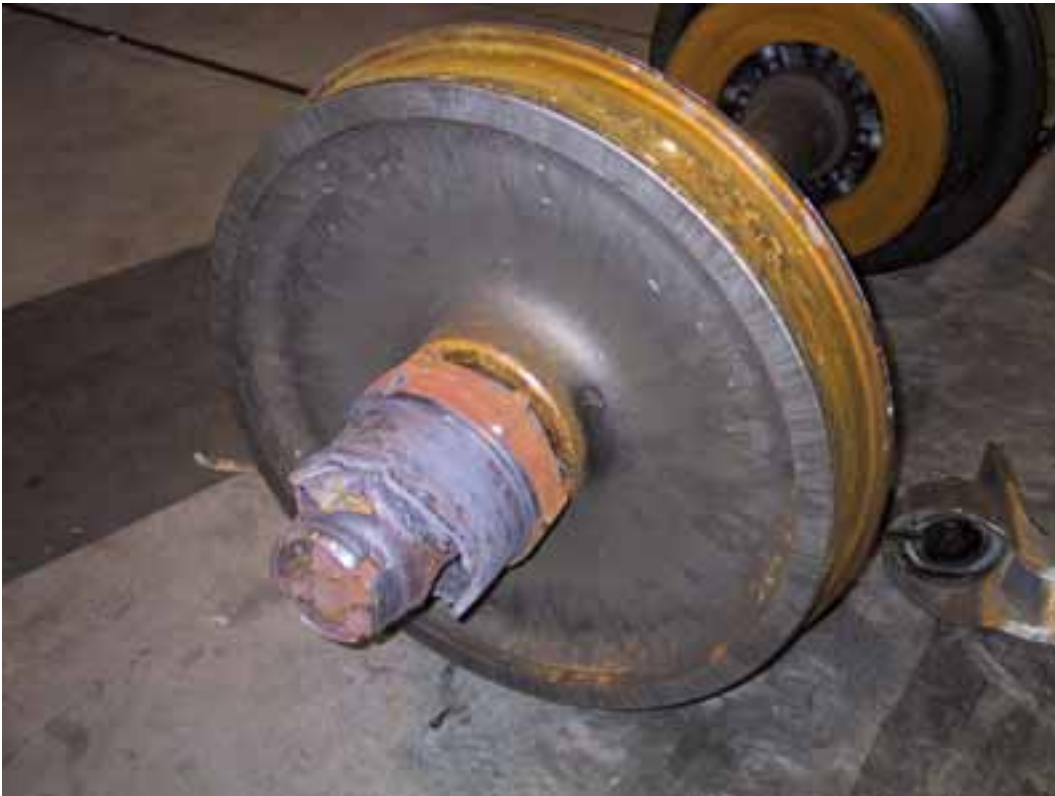
Laakerin rikkoutuminen oli silmämääräisesti arvioiden alkanut ulommasta laakerista. Laakereita paikallaan pitävä päätylaippa ja sen kiinnitysruuvit olivat paikallaan.

Kuva 3. Matkustajavaunun laakerin kuumakäynnistä aiheutunut vaaratilanne Hankasalmella 30.1.2002. Vaurioitunut laakeri avattuna varikolla.

Figure 3. Hazardous situation at Hankasalmi, on January 30, 2002, caused by hot box in passenger car. Damaged bearing as opened at depot.

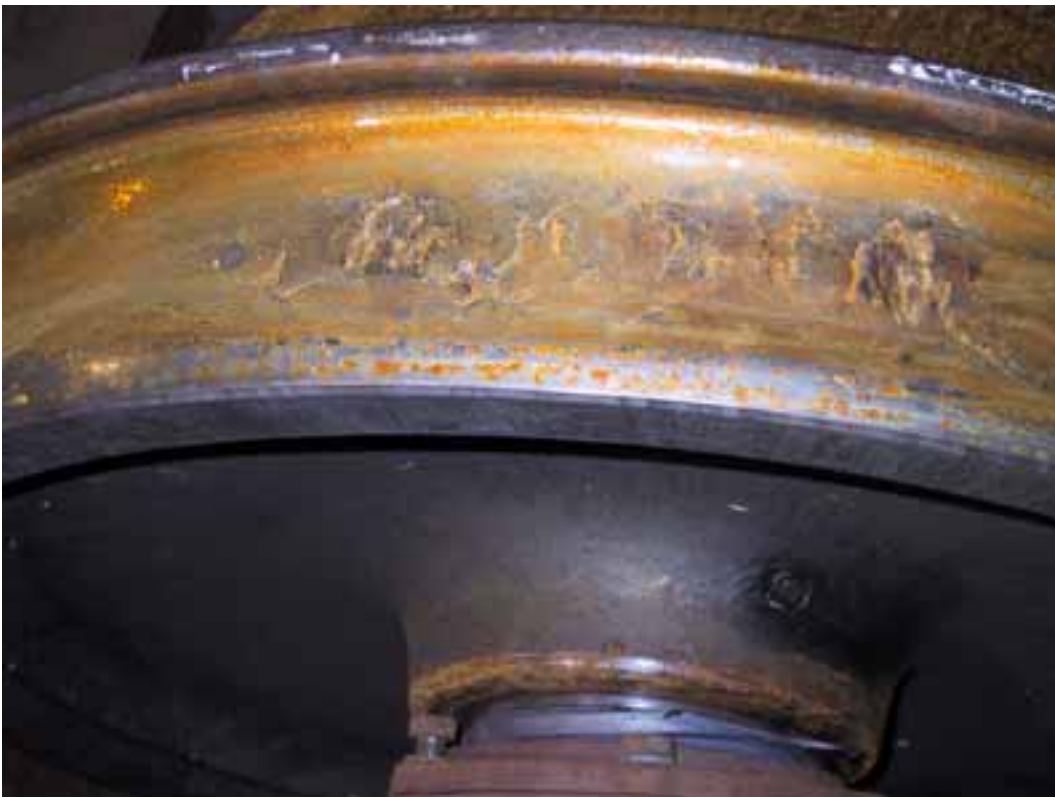
Pyöräkertaa tutkittiin vaurion jälkeen 11.2.2002 Ilmalan vaunuvarikolla. Rikkoutuneen laakerin puoleisessa pyörässä oli 340 mm pitkä rakkulamuo-
dostelma, jossa oli yli 30 mm pitkiä ja yli 0,5 mm syviä koloja. Myös toisen puolen pyörässä oli samalla kohtaa lovi, joka oli pituudeltaan yli 45 mm.

Vaurioitunut pyöräkerta tutkittiin vaurion jälkeen varikolla. Vaurioituneen laakerin puoleisessa pyörässä oli pitkä rakkulamuodostelma, jossa oli koloja (= rosoja ja murentumia) ja suomumaisuutta (ks. kuva 4). Koska myös toisessa pyörässä oli samalla kohtaa lovi, voidaan olettaa, että myös kyseinen rakkulamuodostelma on ollut alkujaan lovi, joka on muuttunut junan kulkiessa pyörän kehälle vaikuttaneen iskumaisen voiman vaikutuksesta hilseileväksi ja lopulta alkanut murenemaan. Rakkulamuodostelman kasvaessa on laakeriin kohdistuva iskukuormitus kasvanut niin suureksi, että laakeri on vaurioitunut. Lovi on voinut syntyä jo kauan aikaa ennen laakerin vaurioitumista.

Todennäköisimpänä syynä laakerin vaurioitumiseen ja siten vaaratilanteen syntyyn, oli pyörän kulkukehällä ollut rakkulamuodostelma. Rakkulamuodostelma on kehittynyt todennäköisesti pyörään syntyneestä lovesta. Lovi taas on mitä todennäköisimmin syntynyt jarrutettaessa, kun pyörä on lukkiutunut. Lovi on myös voinut syntyä liikkeelle lähdettäessä, kun pyörä ei ole lähtenyt pyörimään.

Kuva 4. Matkustajavaunun laakerin kuumakäynnistä aiheutunut vaaratilanne Hankasalmella 30.1.2002. Pyörässä ollut rakkulamuodostelma.

Figure 4. Hazardous situation at Hankasalmi, on January 30, 2002, caused by hot box in passenger car. Blister formation in wheel.

Jotta laakerivauriosta kertova laakerin lämpötilan kohoaminen voitaisiin havaita ajoissa ennen suurempien vahinkojen syntymistä, tulisi lämpötilaa valvovia kuumakäynti-ilmaisimia olla riittävästi. Sen vuoksi Onnettomuustutkintakeskus toistaa tutkintaselostuksessa C 26/1997 R esitetyn ja tutkintaselostuksissa C 2/1999 R ja C 4/1999 R toistetun suosituksen S85: "*Laakerien kuumakäynnin valvontaa ja siihen liittyviä laitteita tulisi kehittää.*"

Lisäksi henkilökuntaa tulisi muistuttaa poikkeavien tilanteiden havaitsemisen ja tiedon eteenpäin saattamisen tärkeydestä. Ryhtymällä välittömästi toimenpiteisiin voidaan seurauksia minimoida.
