Tutkintaselostus

C 2/2004 R

Metanolivaunujen suistuminen kiskoilta Kaukomarkkinat Oy:n raiteella Haminan satamassa 15.4.2004

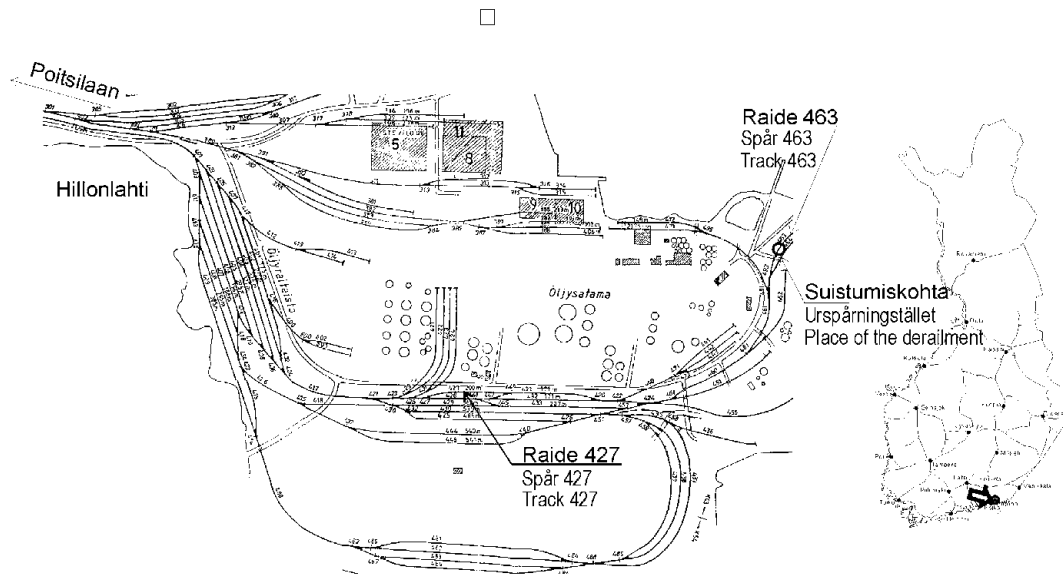
Kuva 1. Vaihtotyöyksikkö työnsi vaunuja raitteelta 427 Kaukomarkkinat Oy:n raitteelle 463, jossa tapahtui vaunujen suistuminen.

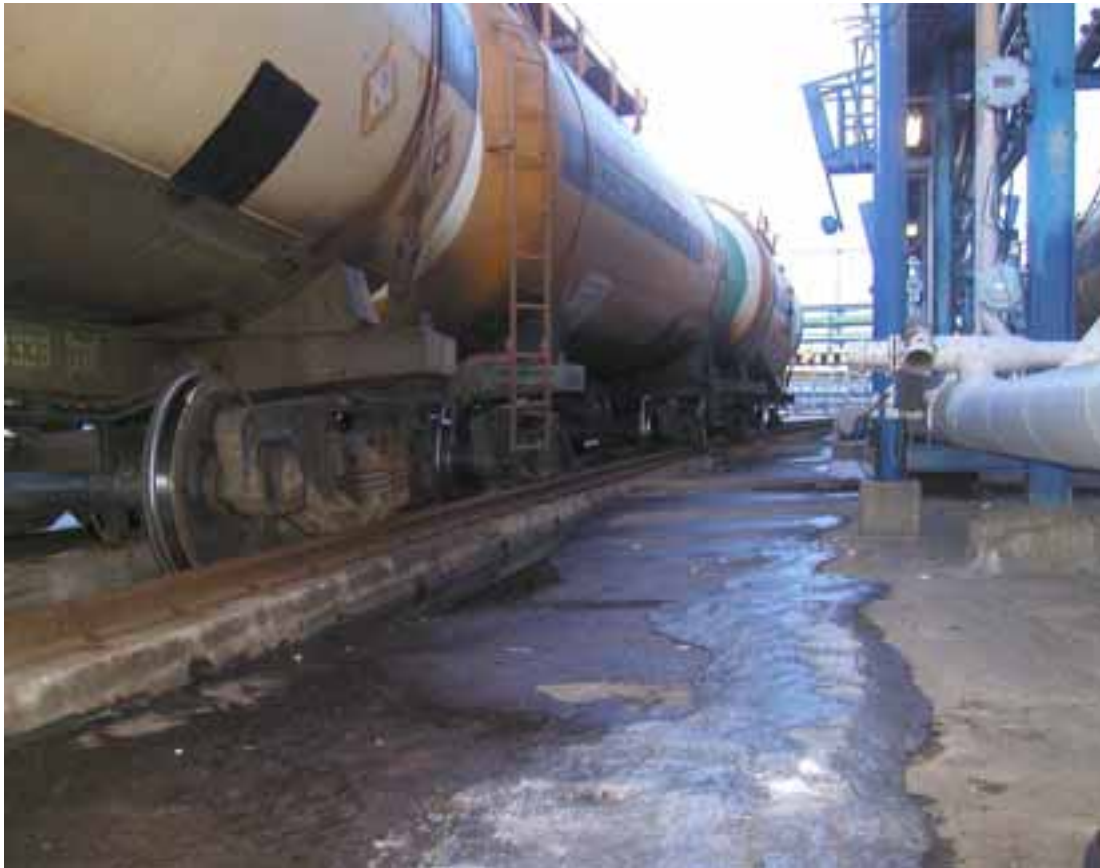
Kuva 2. Suistuneet vaunut purkuraiteella.

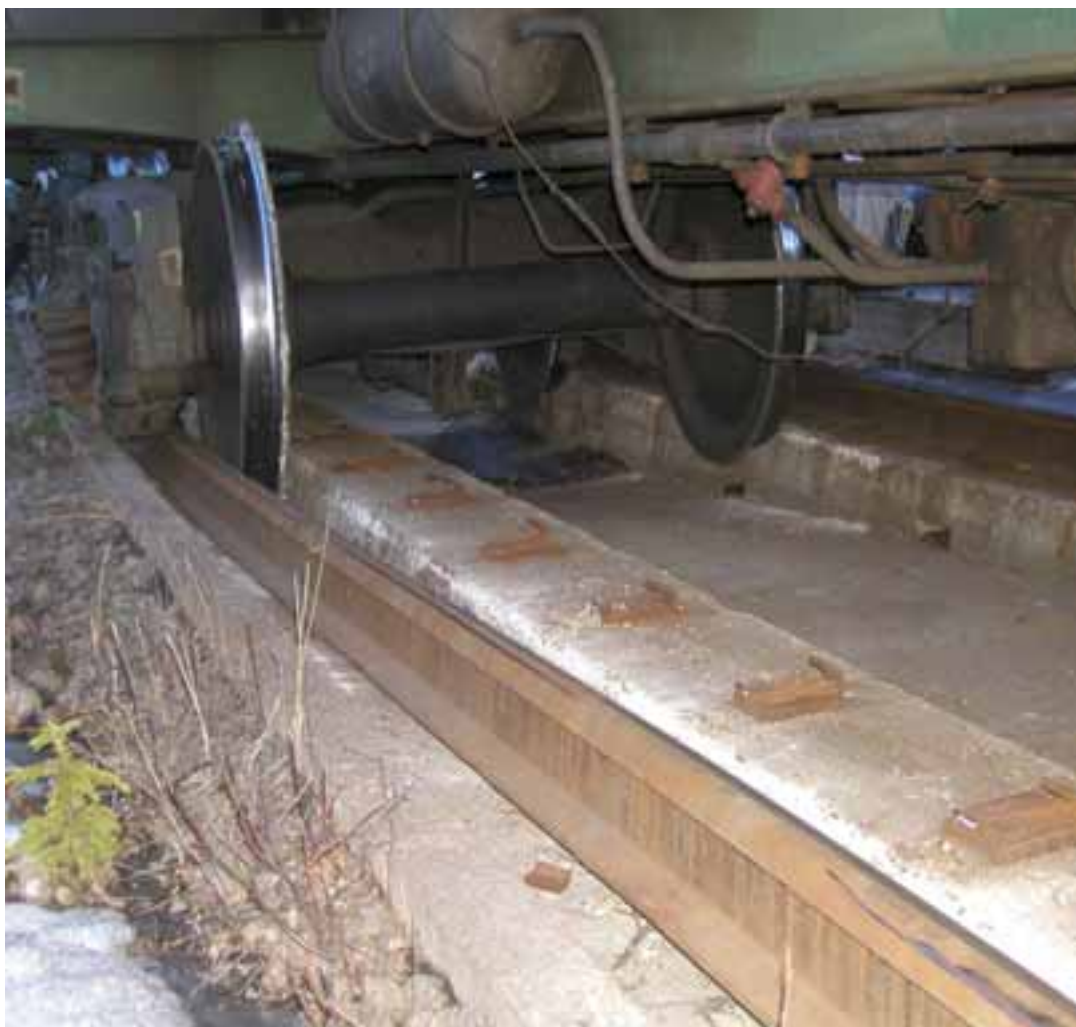
Raide 463 vaurioitui suistumisen seurauksena. Raiteen ulkokaarteeseen puoleisen kiskon kiinnikkeet irtosivat hitsauksistaan noin 40 metrin matkalta ja kisko siirtyi sivuun.

Kuva 3. Kuvassa näkyvät aluslevyihin hitsatut j-kiinnikkeet. Ulkokaarten puoleiset raudat ovat irronneet aluslevyistä ja kisko on siirtynyt pois paikaltaan.

Vaunujen noston jälkeen Oy VR-Rata Ab:n ja Haminan sataman edustajat tarkastivat raiteen. Tarkastuksen jälkeen Kaukomarkkinoiden purkausraiteet 464 ja 463 asetettiin liikennöintikieltoon. Raiteita korjattiin tämän jälkeen niin, että kiskojen kiinnitykset tarkastettiin ja kaikki huonosti hitsatut j-kiinnikkeet hitsattiin uudelleen. Raidelevyiden varmistamiseksi kiskojen väliin laitettiin kierretankoja. Korjaustyö tehtiin ensin raiteelle 464 ja sen jälkeen raiteelle 463. Oy VR-Rata Ab ja Haminan sataman edustajien tekemän tarkastuksen jälkeen liikennöintikielto poistettiin, mutta raiteille asetettiin 10 km/h nopeusrajoitus.

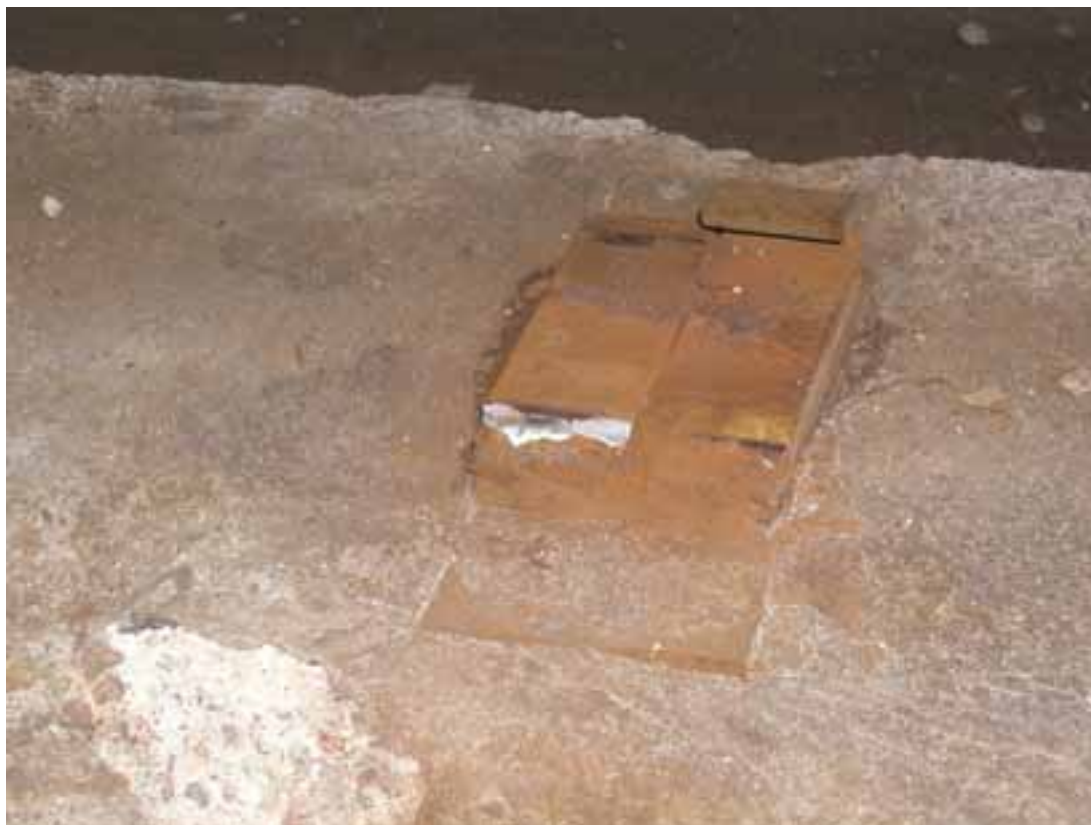
j-kiinnikkeet oli hitsattu vain päistään kiinni aluslevyihin. Osa hitsauksista oli epäonnistunut niin, että hitsi oli tarttunut kiinni vain lyhyeltä matkalta j-kiinnikkeeseen sekä aluslevyyn.

Kuva 4. Kiskon kiinnityksen j-kiinnikkeen ulkokaarteen puoleinen rauta on irronnut hitsauksesta.

Onnettomuuden syynä oli Kaukomarkkinoiden omistaman raiteen huono kunto. Kiskoja kiinnipitävien j-kiinnikkeiden hitsaus oli epäonnistunut. Kiinnikkeet oli hitsattu vain päistä kiinni aluslevyihin. Muutaman j-kiinnikkeen irtoaminen sai aikaan ketjureaktion, jonka seurauksena ulkokaarteen puoleiset kiinnikkeet irtosivat noin 40 metrin matkalta ja raide levisi vaunujen alla.

Yksityisraiteilla, missä suoritetaan VAK-kuljetuksia, tulisi alan asiantuntijan tehdä raiteiden ja vaihteiden kunnan tarkastus kerran vuodessa. [C2/04R/S201]

Ratateknisissä määräyksissä ja ohjeissa (RAMO) tulisi olla myös ohjeet kiskon kiinnittämisestä j:n muotoon taivutetulla lattaraudalla. [C2/04R/S202]
