Tutkintaselostus

C 3/2004 R

Tavarajunan yhden vaunun suistuminen Joensuussa 8.5.2004

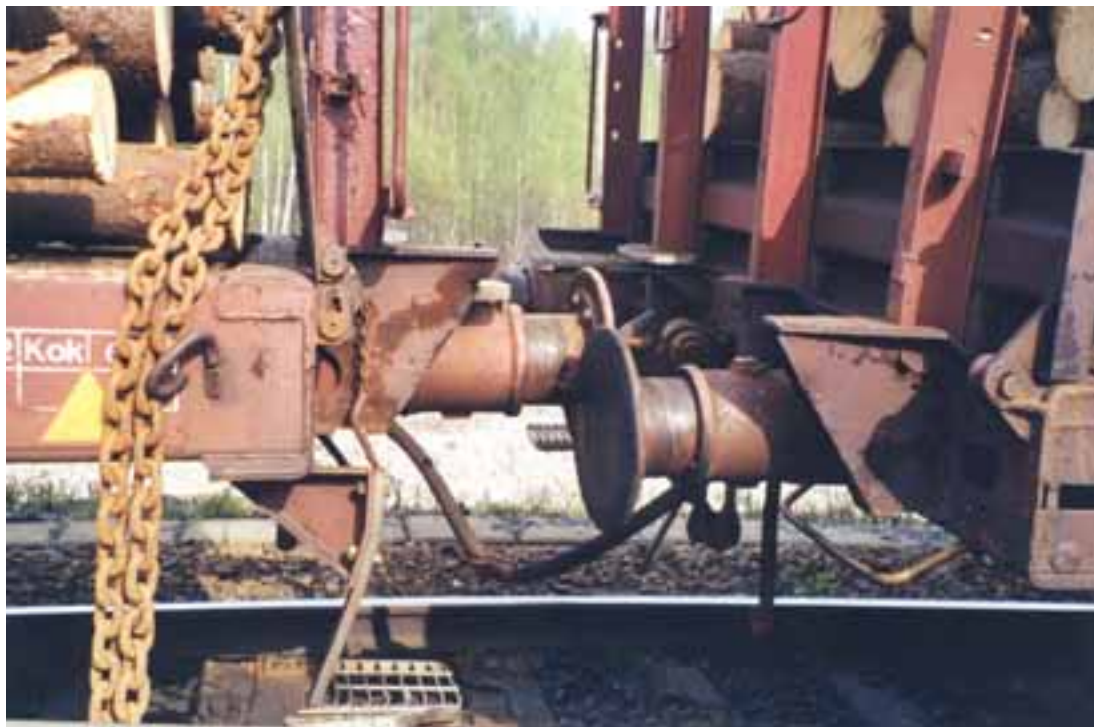
Junan 21:sen ja 22:sen vaunun puskimet olivat onnettomuuden jälkeen jääneet "ristiin", eli lomittain (ks. kuva 3). Myös 22:sen ja 23:nen, sekä 23:nen ja 24:nen vaunun puskimissa oli jälkiä näiden vaunujen puskimien olemisesta ristissä.

Kuva 3. Ristissä olevat puskimet 22:sen ja 23:nen vaunun välissä.

Bild 3. Krysset visar buffertarna mellan 22:a och 23:e vagnen.

Figure 3. Crosswise buffers between cars 22 and 23.

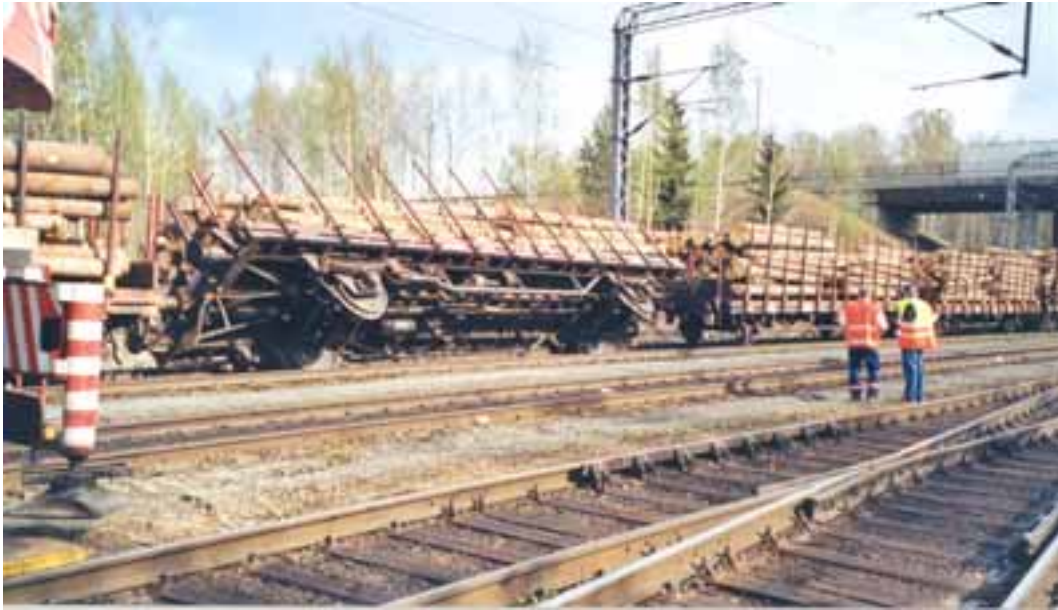
Onnettomuudessa suistunut vaunu vaurioitui korjauskelvottomaksi. Yksi pyöräkerran laakeripesä laakereineen rikkoutui täysin, oikean puolen pyörät kolhiintuivat ja osa jarruvivuston osista vääntyi tai irtosi. Myös vaunun runko vääntyi suistumisessa. Onnettomuudessa suistuneen vaunun kanssa puskimet ristissä kulkeneen vaunun pyöräkerran ohjaimet taipuivat niin paljon, että ne jouduttiin oikaisemaan konepajalla.

Junan neljänneksi viimeinen vaunu, veturista lukien 23:s, joka oli tyyppiä Hkb, suistui ja kallistui voimakkaasti oikealle. Osa sen lastina olleesta puutavarasta tippui vaunun päältä ratapenkkaan. Vaunun kulkusuuntaan takimmaisena akselin oikean pyöräkerran laakeripesä laakereineen rikkoutui osuttuaan vaihteen V003 oikeanpuoleisen vastakisikon päähän kulkiessaan suistuneena niin vinossa että laakeripesä laahasi rataa vasten. Laakerissa oli rasvaa, eikä siinä ollut minkäänlaisia jälkiä ylikuumenemisesta tai muusta onnettomuutta edeltäneestä viasta.

Kuva 6. Suistunut ja kallistunut vaunu.

Bild 6. Urspårad och lutande vagn.

Figure 6. Derailed and tilted car.

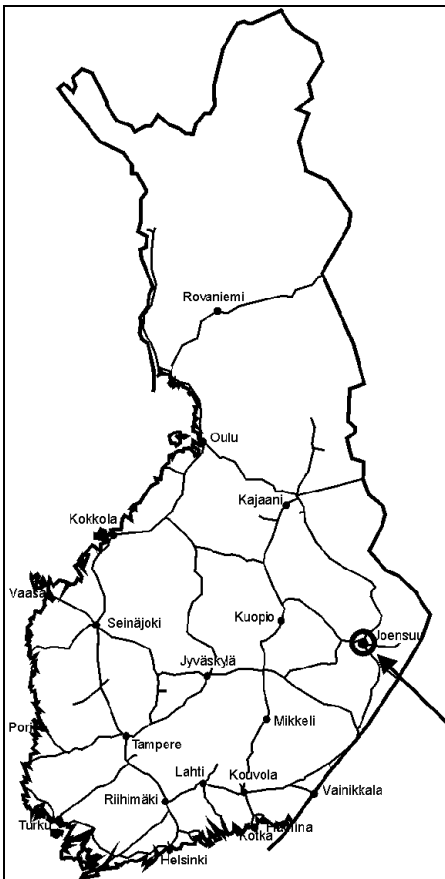
Kuva 7. Tavarajunan yhden vaunun suistuminen Joensuussa 8.5.2004.

Bild 7. Urspärning av en vagn i ett godståg i Joensuu 8.5.2004.

Figure 7. Freight train car derailing at Joensuu on May 8, 2004.

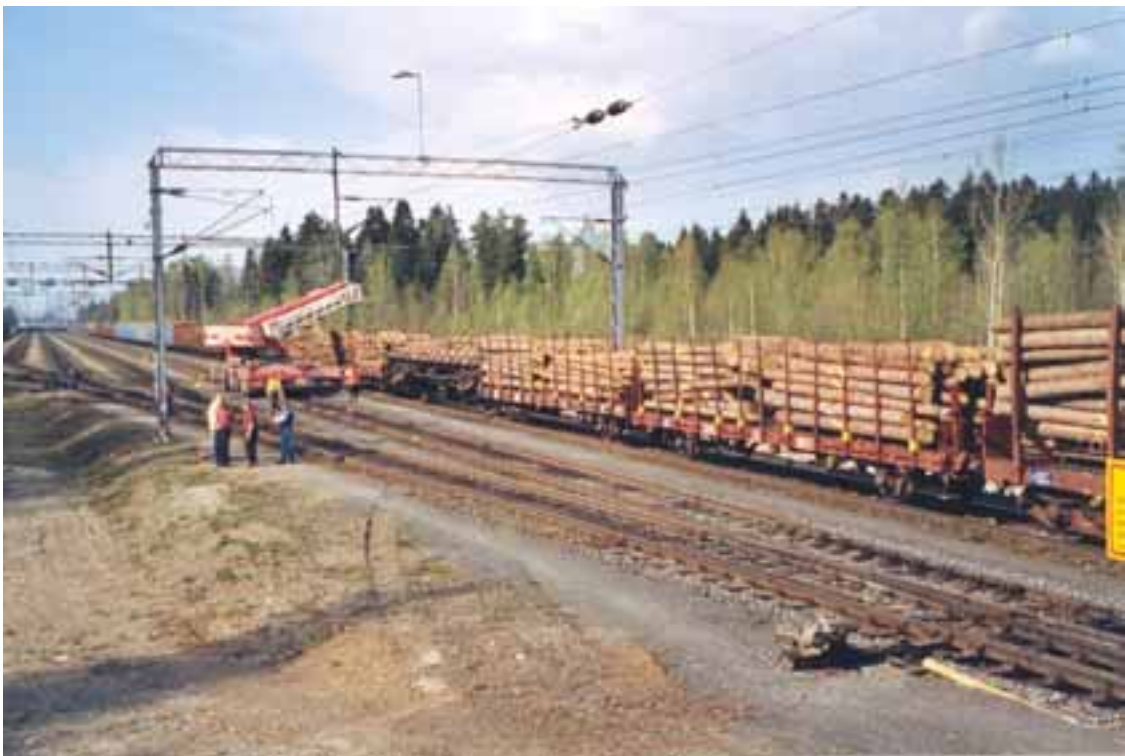
Kuva 8. Tavarajunan yhden vaunun suistuminen Joensuussa 8.5.2004. Yleiskuva tapahtumapaikalta.

Bild 8. Urspärning av en vagn i ett godståg i Joensuu 8.5.2004. Översiktsbild över olycksplatsen.
