Tutkintaselostus

C 4/2004 R

Tavarajunan vaunujen suistuminen kiskoilta Pieksämäen ratapihalla 11.5.2004

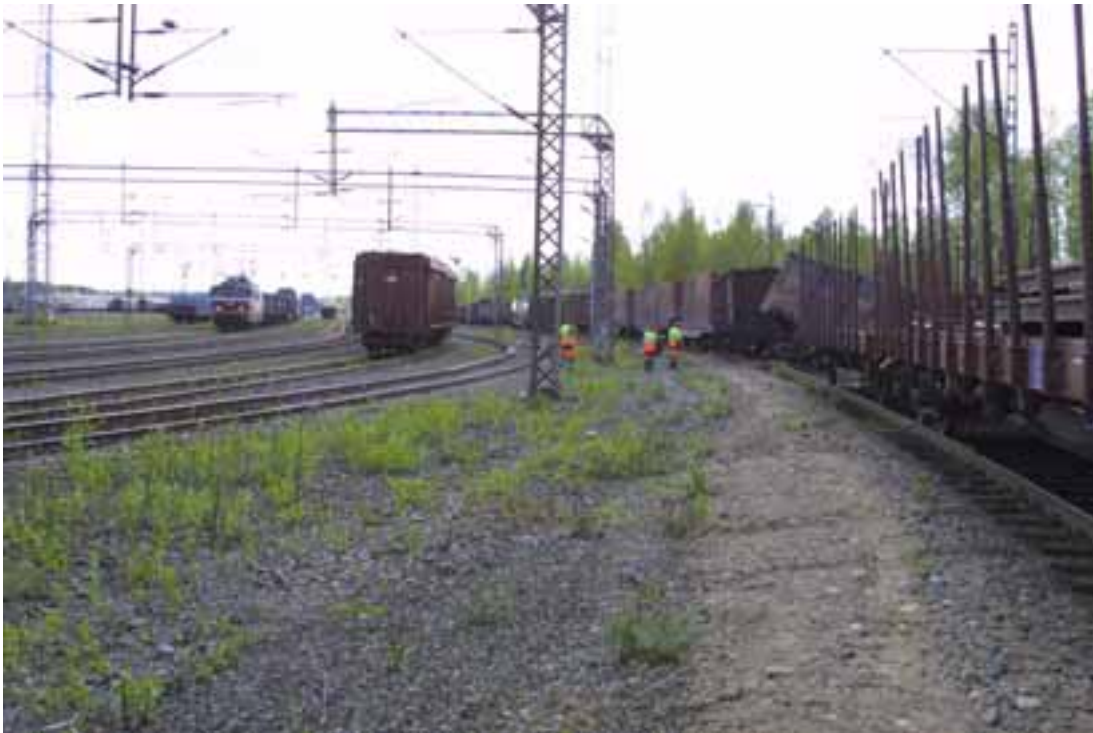
Kuva 1. Vaunut suistuivat kaarteessa.

Bild 1. Vagnarna spårade ur i kurvan

Figure 1 The wagons derailed in the curve.

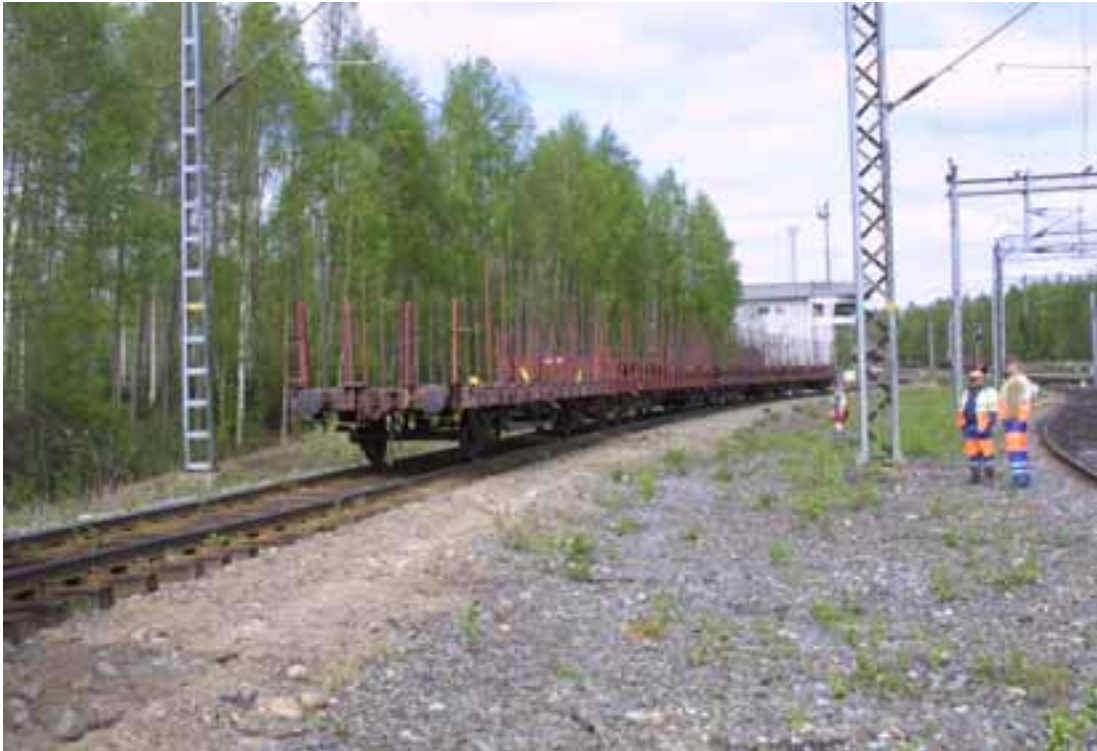
Kuva 2. Kolmen kiskonkuljetusvaunun jälkeen junassa oli tyhjä suomalainen väliwaunu ennen suistuneita vaunuja.

Bild 2. Efter rältransportvagnarna fanns det en tom finsk vagn i tåget före de urspårade vagnarna.

Figure 2. Behind the first three rail-carrying wagons of the train, there was an empty Finnish intermediate wagon in front of the derailed wagons.

Junassa ollut kiskokuljetus oli kuormattu kuormausohjeiden mukaisesti. Kiskokuljetuksesta johtuen junan nopeus lyhyissä poikkeavissa vaihteissa sai olla korkeintaan 20 km/h. Juna ei ylittänyt tätä nopeutta ratapihalla missään vaiheessa ja suistumishetkellä se oli 15 km/h. Junan kolmeen ensimmäiseen vaunuun oli kuormattu 30 kappaletta 50 metriä pitkiä UIC 54-kiskoja. Kiskokuljetusvaunuista aiheutui kuitenkin kaarteessa vääntöä rataan niin, että se on myös osaltaan levittänyt ulkokaarteiden puoleista kiskoja.

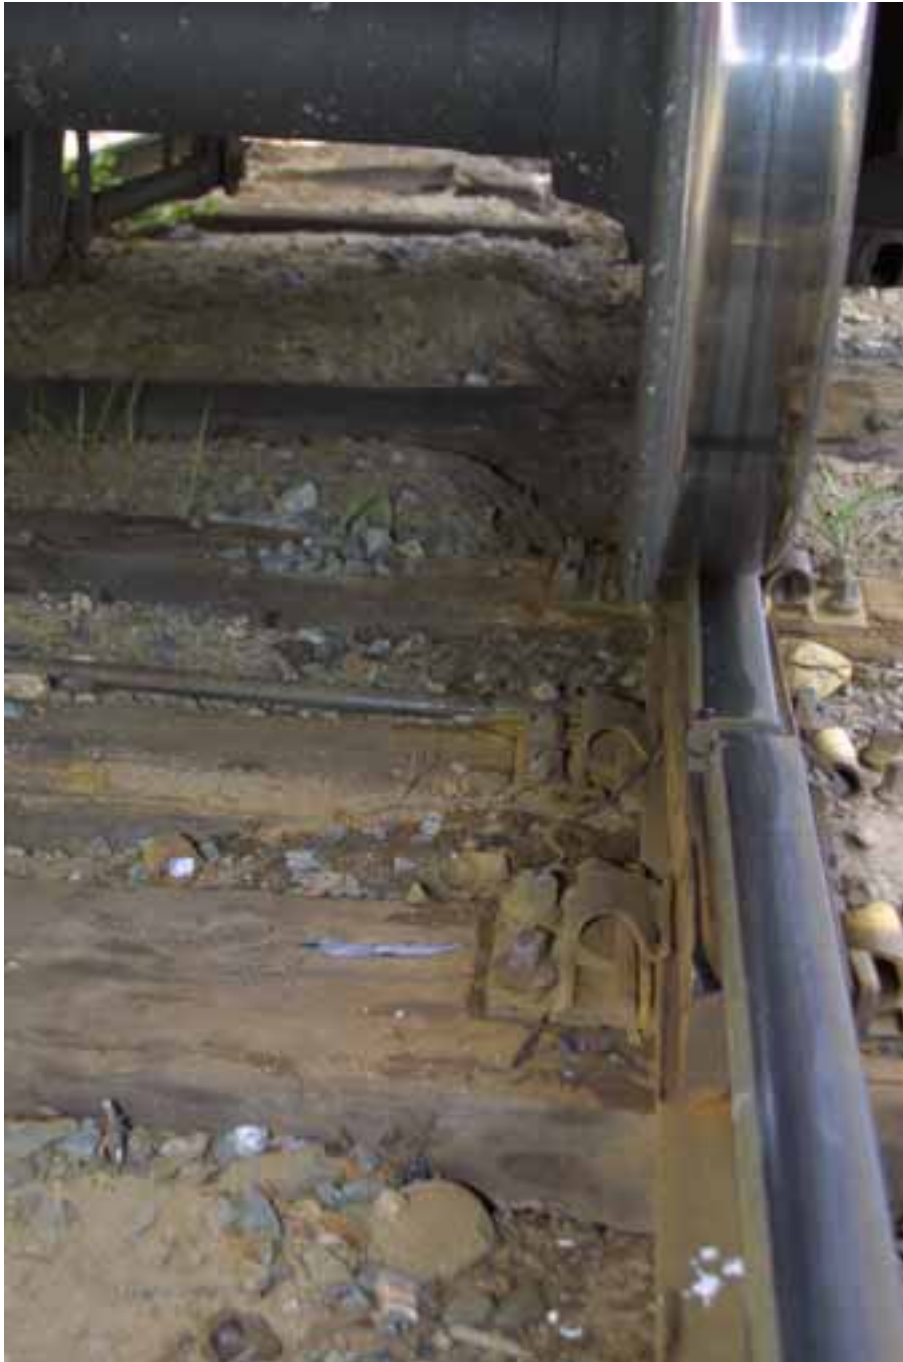
Kiskojen kunto jatkosten kohdalla oli huono ja kiskot olivat liikkuneet sivusuunnassa. Kiskojen päät olivat muodostaneet jatkoskohtiin kulman eli sivupiikkejä.

Kuva 3. Kiskojen jatkosten kohdalle oli muodostunut sivupiikki.

Bild 3. I rälskarvarna fanns utplattning.

Figure 3. At the rail joints, a lateral point had generated.

Onnettomuuspaikan rata oli hiekkaperusteinen ja varustettu K43-kiskoilla. Kiskot olivat naulakiinnitteiset ja puisten pölkkyjen kunto oli huono. Kiskot olivat liikkuneet jatkosten kohdilla sivusuunnassa ja jatkoskohtiin oli muodostunut sivupiikkiä. Tämä aiheutti ongelmia lisäten raiteen leviämistä ja kulumista sekä huonontamalla kulkuominaisuuksia.

Onnettomuuden synä oli raiteen huono kunto. Puiset ratapölkkyt olivat huonokuntoisia ja kiskojen jatkoskohtiin oli muodostunut sivupiikkejä. Osaltaan onnettomuuden syntymiseen vaikutti myös junassa ollut kiskokuljetus. Junan kolme ensimmäistä kiskokuljetusvaunua olivat saattaneet aiheuttaa vääntöä ulkokaarten puoleiseen kiskoon ja heikentää näin rataa kulkiessaan.

Onnettomuuden jälkeen vauriokohdalle vaihdettiin 200 uutta raidepölkkyä ja raide tuettiin ja sepelöitiin. Onnettomuustutkintakeskus ei katso aiheelliseksi antaa onnettomuuden johdosta uusia suosituksia.

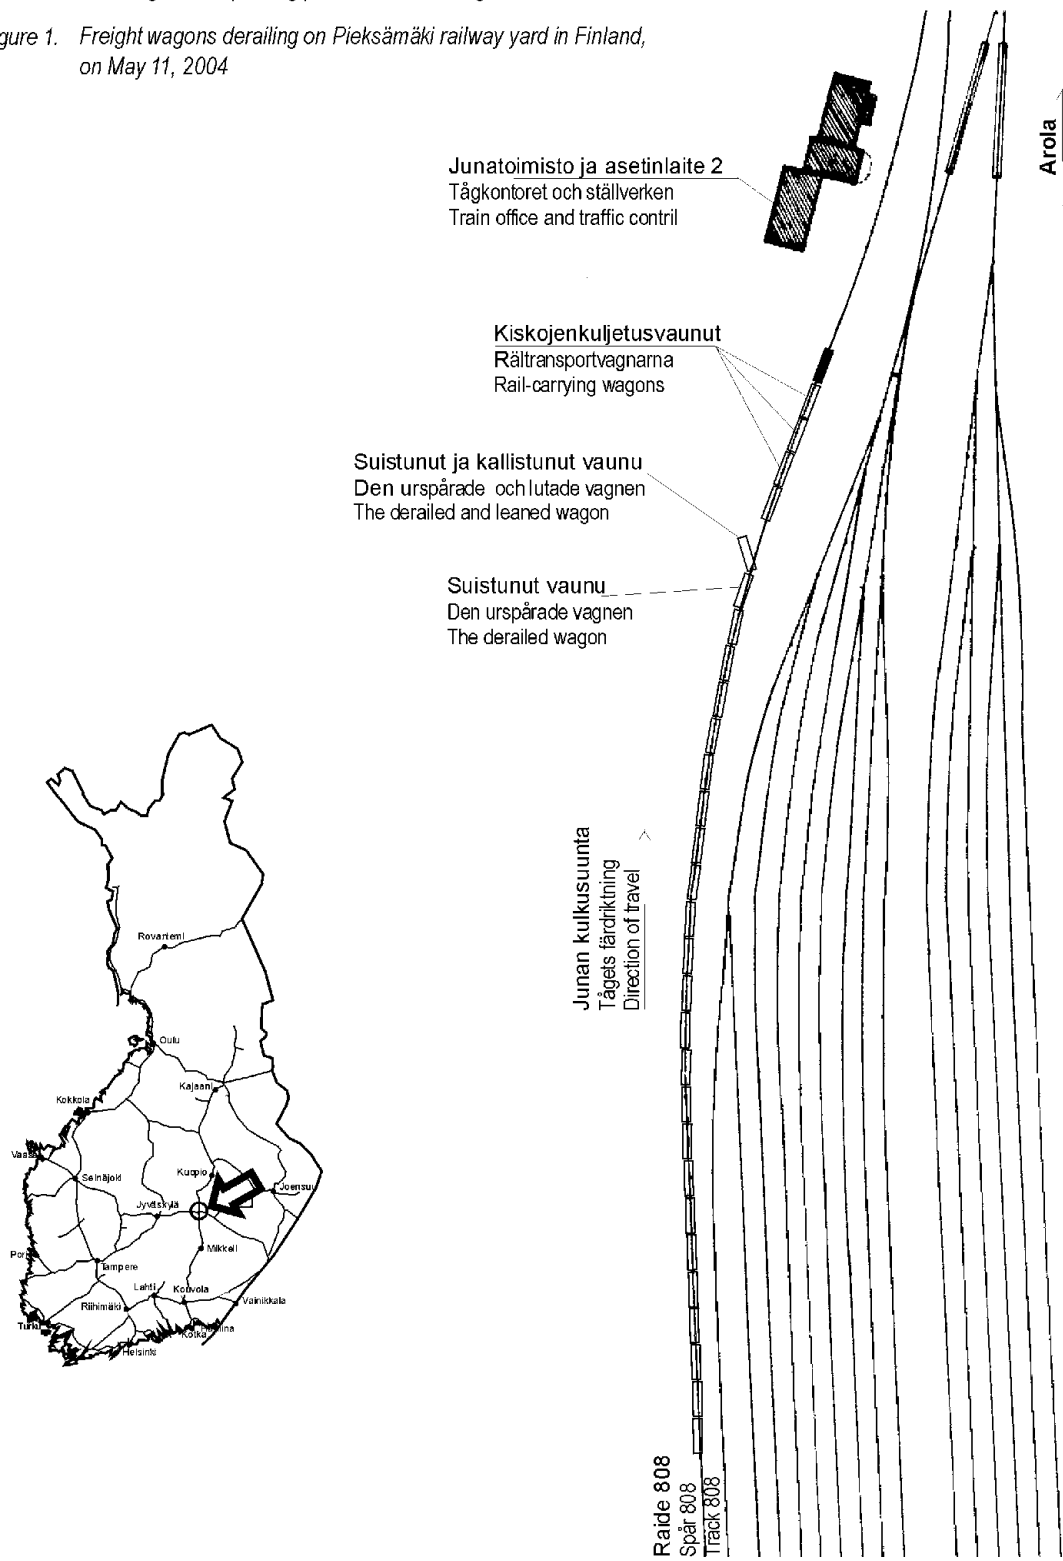
Kuva 1. Tavarajunan vaunujen suistuminen kiskoilta
Pieksämäen ratapihalla 11.5.2004.

Bild 1. Godsvagnars urspärning på Pieksämäki bangård 11.5.2004

Figure 1. Freight wagons derailing on Pieksämäki railway yard in Finland,
on May 11, 2004
