Tutkintaselostus

C 6/2004 R

Kahden venäläisen rikkidioksidikonteilla kuormatun kontti- vaunun suistuminen kiskoilta Harjavallassa 7.6.2004

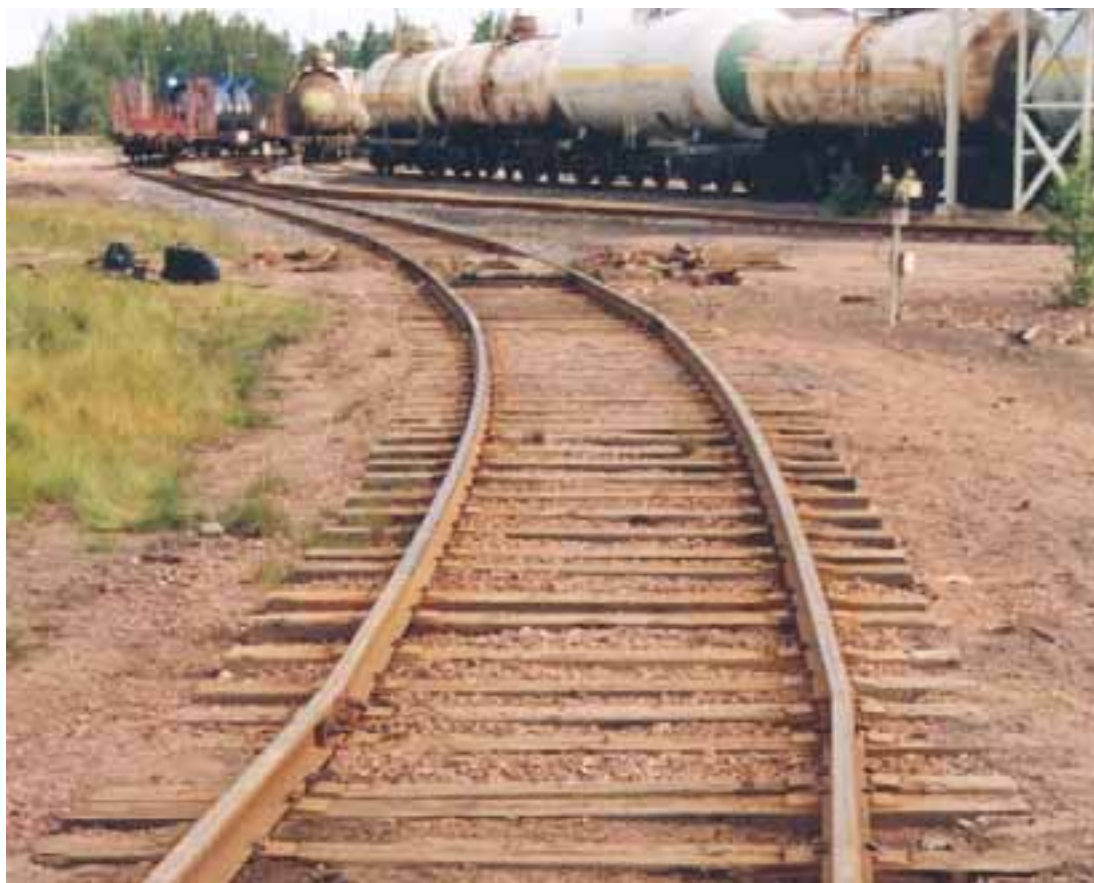
Raiteen tukikerroksena toimiva hieno sora on huonompi tukikerrosmateriaali kuin esimerkiksi raidesepele. Sora ei takaa yhtä suurta kitkaa ratapölkyn ja tukikerroksen välillä. Lisäksi tukikerros ulottui korkeussuunnassa vain pölkyn puoliväliin ja pölkyn päässä oli vain hyvin pieni kerros tai ei ollenkaan tukimateriaalia. Raiteen päällysrakenne ei ollut tästä johtuen kovin tukeva.

Kuva 3. Rataa onnettomuuspaikalla. Kuvasta näkyy tukikerroksen vajaus ratapölkkyjen päässä.

Bild 3. Spåret på olycksplatsen. Bilden visar den bristande stoppningen i ändan på sljprarna.

Figure 3. The track at the scene of the incident. Insufficient railway bed as shown in the sleeper ends.

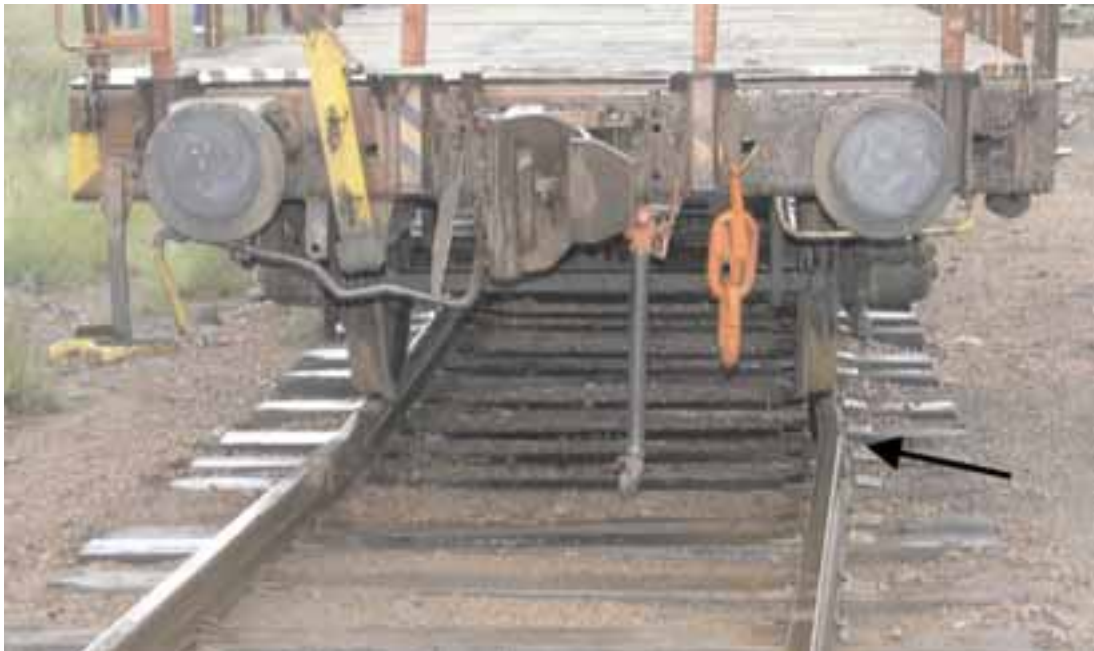
Raiteen kiskojen sidoskohtiin oli muodostunut melko suuria sivupiikkejä, eli kulmaa kiskojen päiden väliin, jolloin kaarre ei ole tasainen. Tämä aiheuttaa ongelmia lisäten raiteen leviämistä ja kulumista sekä huonontamalla kulkuominaisuuksia raiteella. Raiteella olevan kaarteiden geometria ei ollut muutenkaan täysin oikeanlainen. K43-kiskot tulee taivuttaa kaarteeseen vaatimalla tavalla joko mekaanisesti tai lämmittämällä. Teollisuus- ja satamaraitteilla ei ole kuitenkaan aina näin tehty. Jonkin verran raiteiden geometriaa parantaa tukemiskoneella tehty raiteiden käsittely. Raiteiden rakennusvaiheista ja suunnittelusekä rakennusperusteista ei ole saatu tarkkaa tietoa. Raide on rakennettu todennäköisesti 1980-luvun alkupuolella. Raiteiden kiskoja ei ole joko taivutettu ollenkaan, tai ne on taivutettu liian loivaan kaarresäteeseen. Raiteiden rakennusvaiheista ei ole täyttä selvyyttä.

Kuva 4. Kiskoilla pysynyt vaunu onnettomuusraiteella 208. Kiskonjatkoksessa näkyy jyrkkä sivupiikki.

Bild 4. Den vagn som hölls kvar på rälsen på olycksspåret 208. En skarp vinkel kan ses i skenskarven.

Figure 4. Not derailed wagon on track 208 where the incident took place. Rail joint with a steep lateral peg.

Sivupiikkien muodostumiseen on todennäköisesti johtanut raiteen vajaan tuennan, raiteella kulkevien pitkien ja jäykkien vaunujen sekä raiteella käytettyjen jatkosrakenteiden yhteisvaikutus. Voimakkaat sivupiikit yhdessä raiteen leviämisen kanssa ovat mahdollistaneet tapahtuneen vaunujen suistumisen. Sivupiikin kohdalla pyöränlaippa painuu voimakkaasti kiskon sivua vasten. Tämä lisää pyöränlaipan hankausta kiskoa vasten. Jäykkä telikeskiö vaunussa lisää myös osaltaan hankausta. Tällöin suistumistodennäköisyys on jo melko suuri. Suistuminen voi tapahtua ulkokaarteiden puoleisen pyörän pyöränlaipan kiskoille nousun aiheuttamana, ja/tai sisäkaarteiden puoleisen pyörän putoamisena raiteiden väliin.

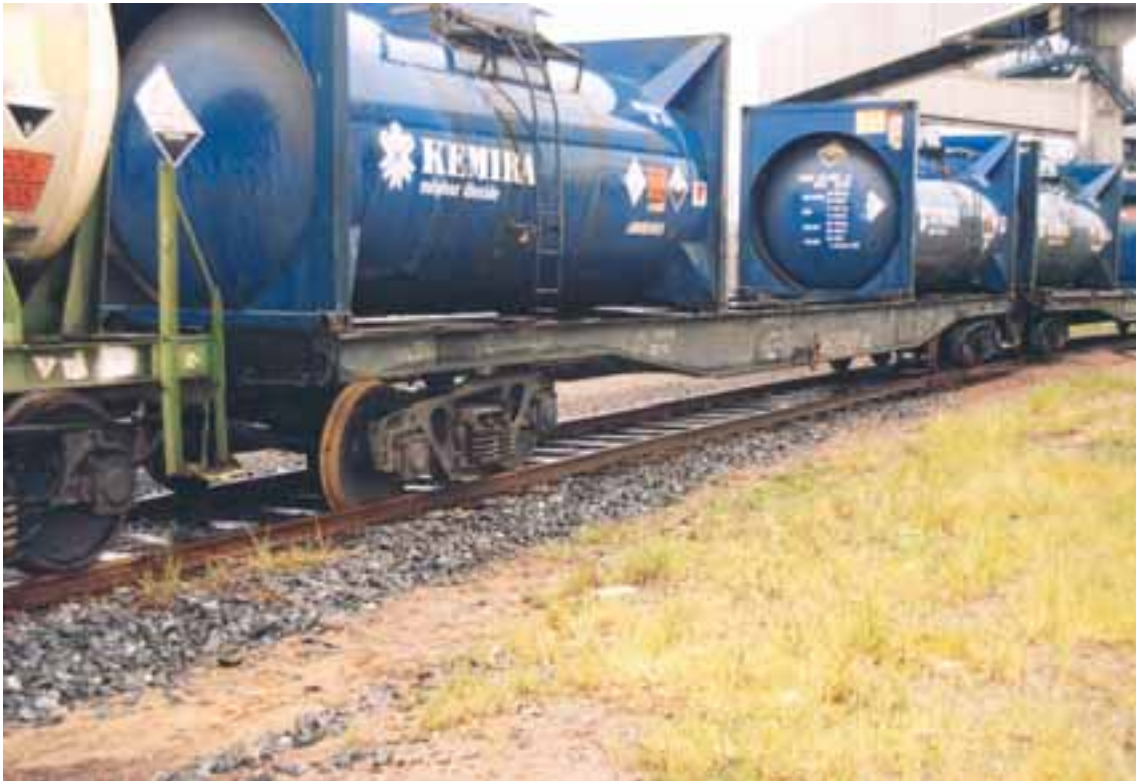
Kuva 5. Kahden venäläisen rikkidioksidikonteilla kuormatun konttivaunun suistuminen kiskoilta Harjavallassa 7.6.2004. Kokonaan suistunut vaunu kuvan keskellä, oikealla toisen vaunun suistunut etuteli.

Bild 5. I mitten på bilden den vagn som helt spårade ur, till höger den andra vagnens urspårade främre boggi.

Figure 5. In the center, an entirely derailed wagon, and to the right, the derailed front bogie of the other wagon.
