## Tutkintaselostus

C 4/2005 R

# Tavarajunan viiden vaunun suistuminen Heinävedellä 28.4.2005

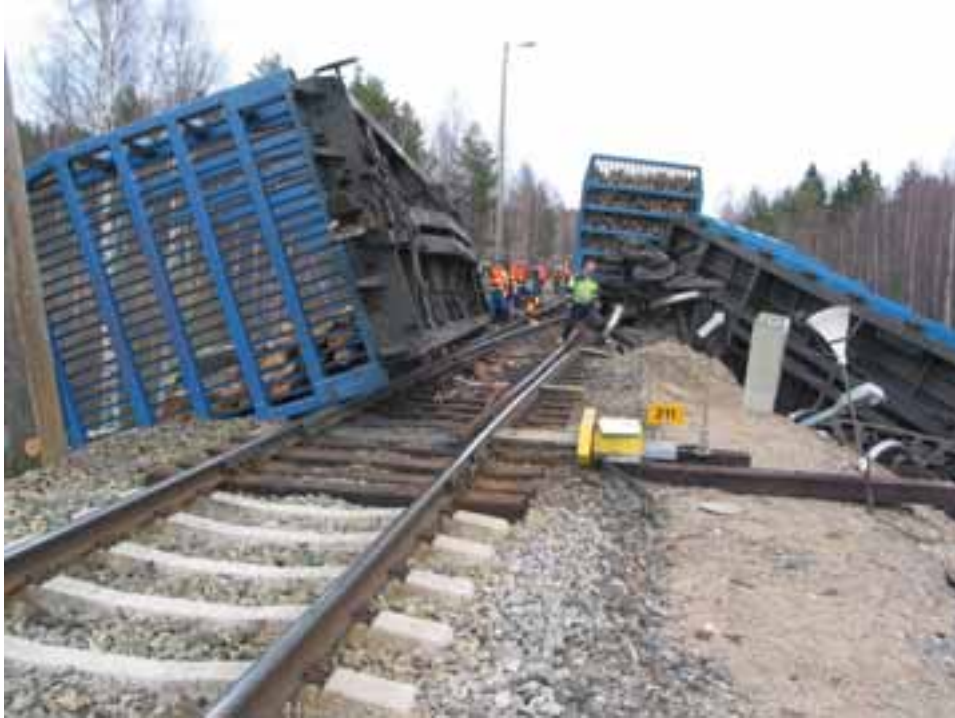
Junan vaunut 6 ja 7 kulkivat kiskoilta suistuneena noin 100 metriä, jonka jälkeen ne kaatuivat ja vaunujen lastina ollut puutavara levisi ratapenkalle. Vaunut 8, 9 ja 10 putoivat pois kiskoilta, mutta pysyivät pystyssä. Kaikki muut vaunut jäivät kokonaisuudessaan kiskoille.

*Kuva 3. Junan kaksi vaunua kaatui vaihteen V211 läheisyydessä.*

*Figure 3. Two wagons of the train overturned in the vicinity of the V211 points.*

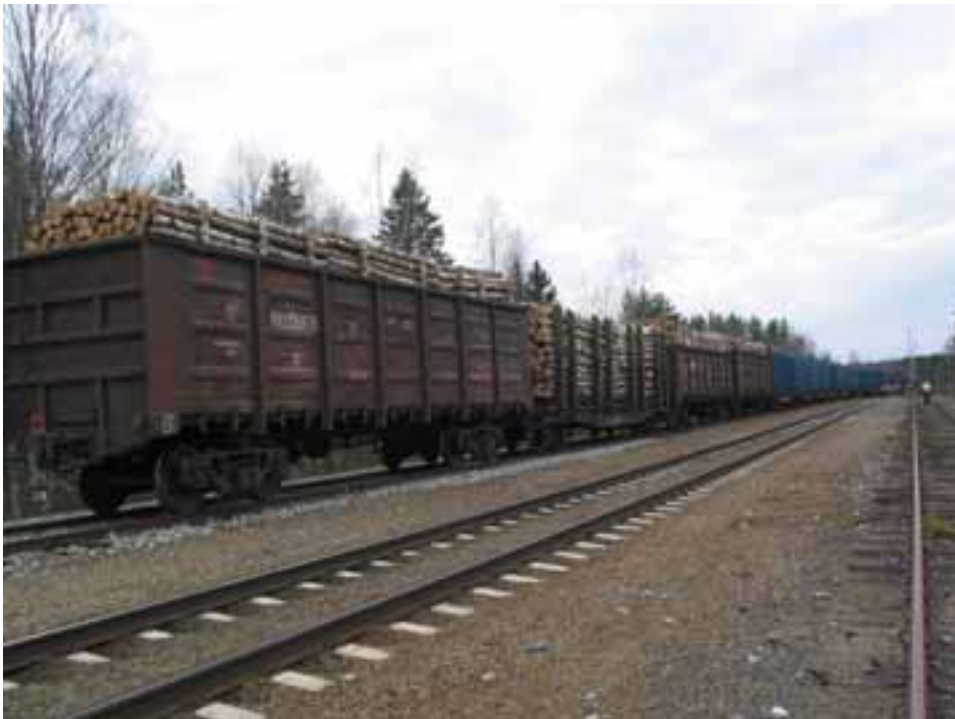
*Kuva 4. Onnettomuus tapahtui Heinäveden ratapihan länsipäässä.*

*Figure 4. The accident took place at the western end of the Heinävesi yard.*

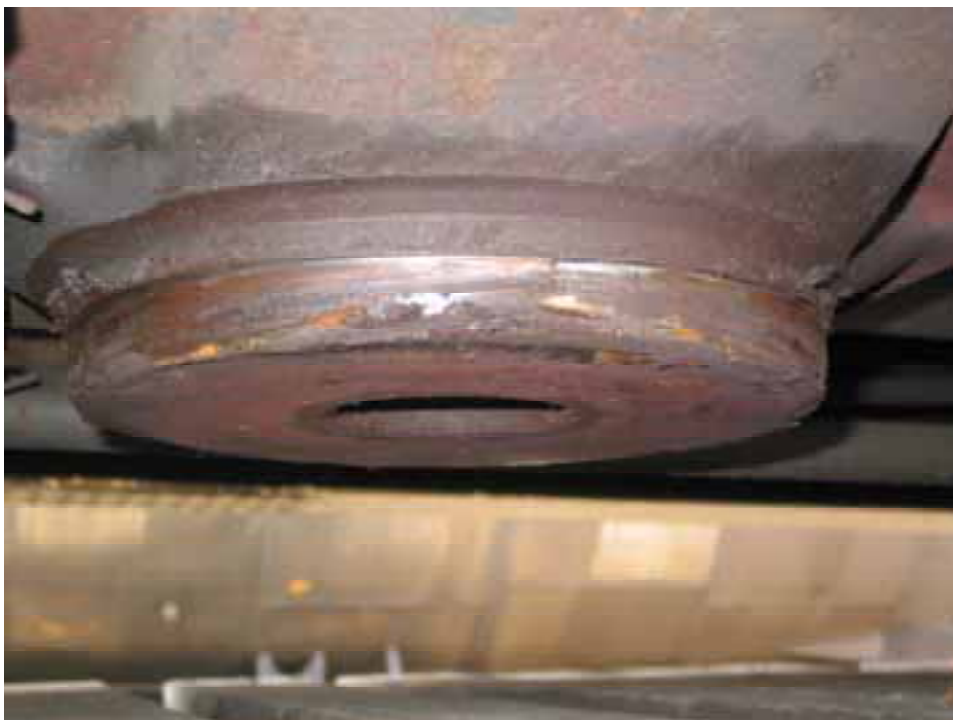
Venäläisten vaunujen telikeskiöiden jäykkyys myötävaikuttaa kaarteessa tapahtuvaan suistumisonnettomuuden syntyyn. Telikeskiön rakenne yhdessä huonon rasvauksen kanssa lisää telin kääntymistä vastustavaa kitkavoimaa. Kitkavoima aiheuttaa kaarteessa kiskoon kohdistuvaa sivuttaisvoimaa, joka pyrkii kallistamaan kiskoa ja siirtämään sitä kiinnityksissään. Huonossa ratapölkkyssä heikolla kiinnitysmenetelmällä varustettu kisko voi liikkua sivusuuntaisesti.

Junan kaatuneiden, kuudentena ja seitsemäntenä olleiden Vop-vaunujen telikeskiöt olivat huonossa rasvassa ja osittain ruosteessa. Telikeskiöiden huonolla kunnolla on todennäköisesti ollut vaikutusta vaunujen suistumiseen. Jäykät telikeskiöt ovat lisänneet kiskoihin kohdistuvia voimia. Kaarteessa tapahtuva kiskon siirtyminen on aiheuttanut raiteen leviämisen ja samalla vaunun pyöräkerran putoamisen kiskolta.

*Kuva 5. Suistuneen ja kaatuneen venäläisen vaunun telikeskiön yläosa (6. vaunu).*

*Figure 5. The upper part of the pivot of the derailed and overturned Russian wagon (6<sup>th</sup> wagon).*

*Venäläisten vaunujen telikeskiöiden kunto ja rasvaaminen on varmistettava. [C4/96R/S58]*

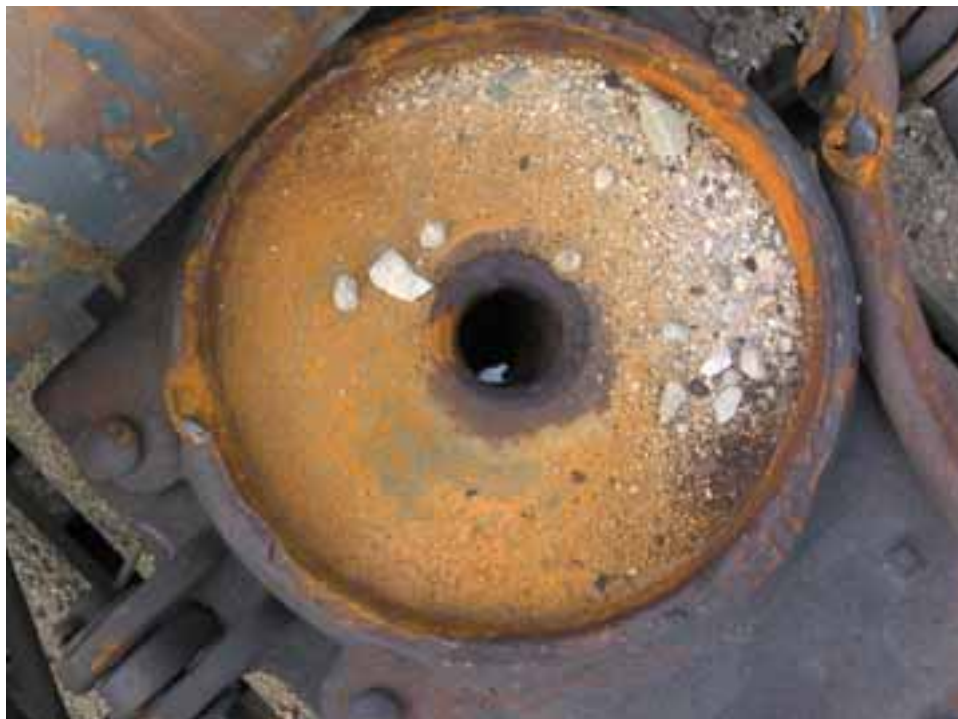
*Kuva 6. Suistuneen ja kaatuneen venäläisen vaunun telikeskiön yläosa (6. vaunu).*

*Figure 6. The upper part of the pivot of the derailed and overturned Russian wagon (6<sup>th</sup> wagon).*
