## Tutkintaselostus

C 6/2005 R

# **Nestekaasuvaunun suistuminen kiskoilta Raahessa 30.8.2005**

### LIQUID GAS WAGON DERAILING AT RAAHE, FINLAND, ON 30 AUGUST, 2005

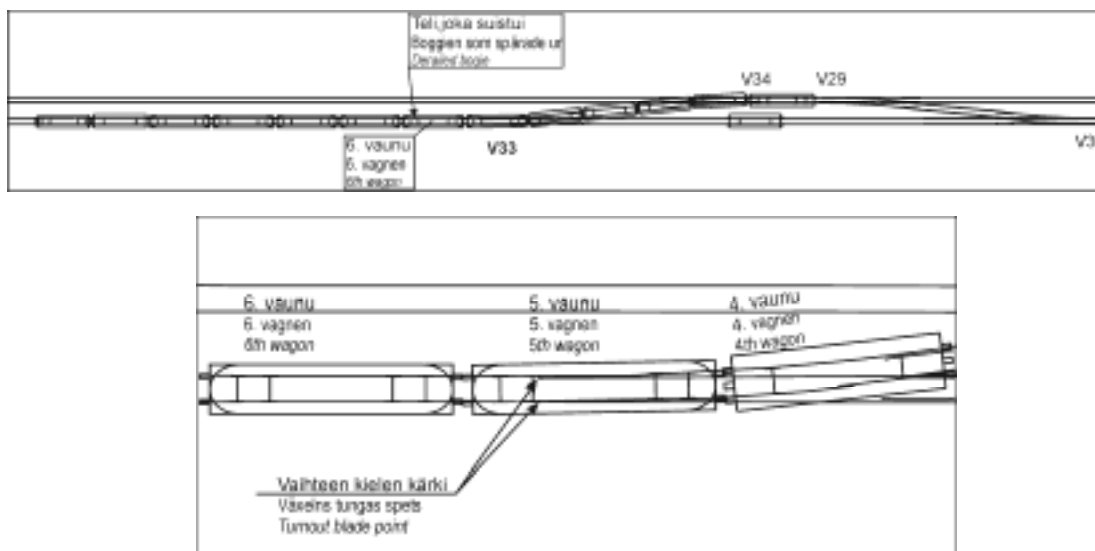
**Kuva 2.** Vaihtotyöyksikkö työnnettynä vaihteen V29 yli. Kuvassa näkyy myös vaihteiden V33 ja V30 väliin jätetty vaunu. Alemmassa kuvassa suurennos vaihteen V33 kohdalta.

**Figure 2.** Shunting work unit as pushed through V29 turnout and wagon left between V33 and V30 turnouts. Below, V33 turnout scene as blown up.

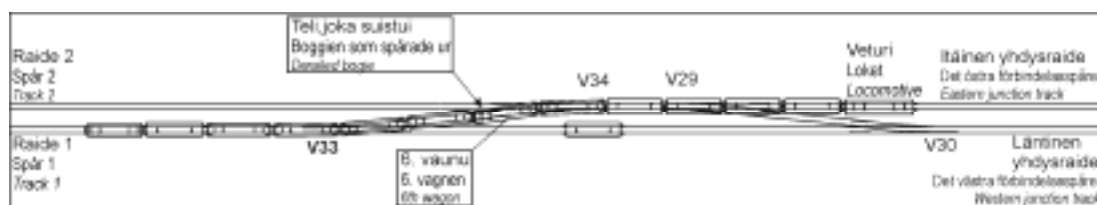
**Kuva 3.** Vaihtotyöyksikkö vaunun suistumisen jälkeen. Kuudennen vaunun takatelin pyöräkerrat suistuivat vaihteessa V33.

**Figure 3.** Shunting work unit after derailment of wagon. Wheelsets of rear bogie of 6th wagon, derailed on V33 turnout.

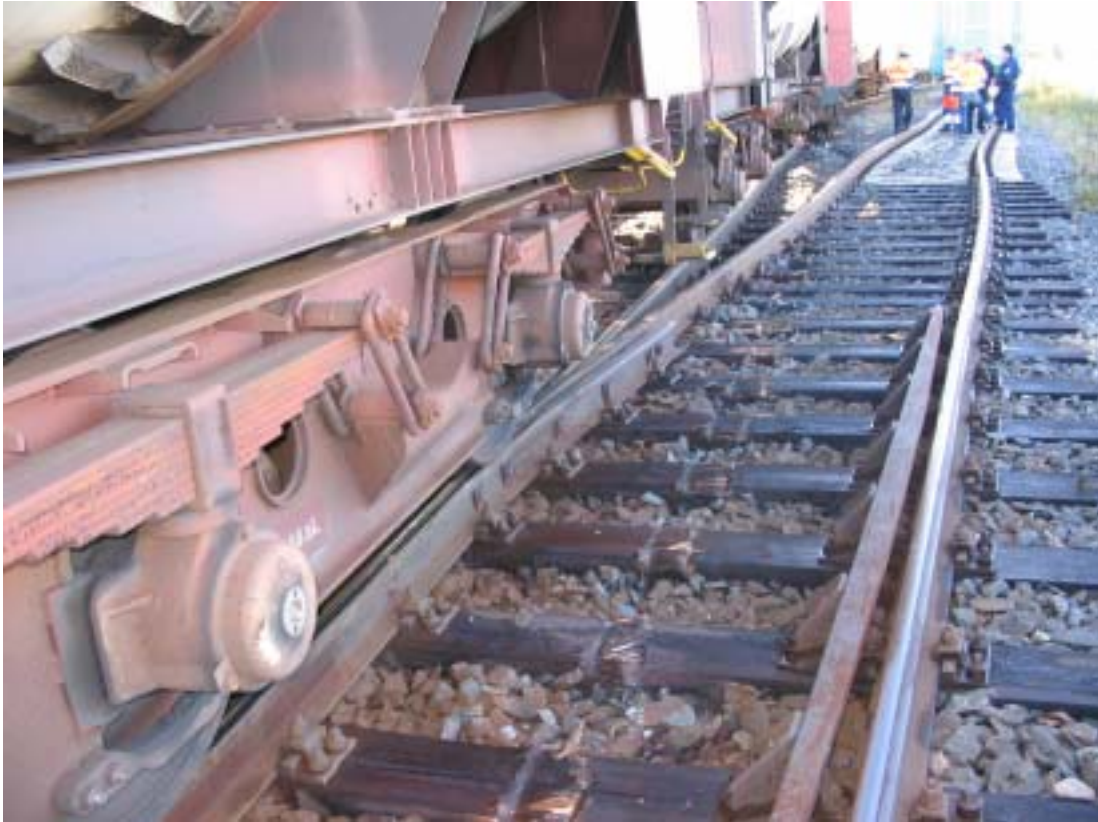
*Kuva 4. Suistuneen telin oikeanpuoleiset pyörät kulkivat aluksi vaihteen kielen ja suoraan johtavan raiteen oikeanpuoleisen kiskon välissä ja edelleen suoraan johtavan raiteen kiskojen välissä nousten lopulta suoraan johtavan raiteen vasemman kiskon yli rikottuaan sitä ennen raidetta.*

*Figure 4. The right-hand side wheels of the derailed bogie first travelled between the turnout blade and the right-hand side rail of the straight track, then between the rails of the straight track and finally climbed over the left side rail of the straight track after having generated track damage.*

Läntinen yhdysraide vaurioitui vaihteesta V33 lähtien noin 30 metriä.

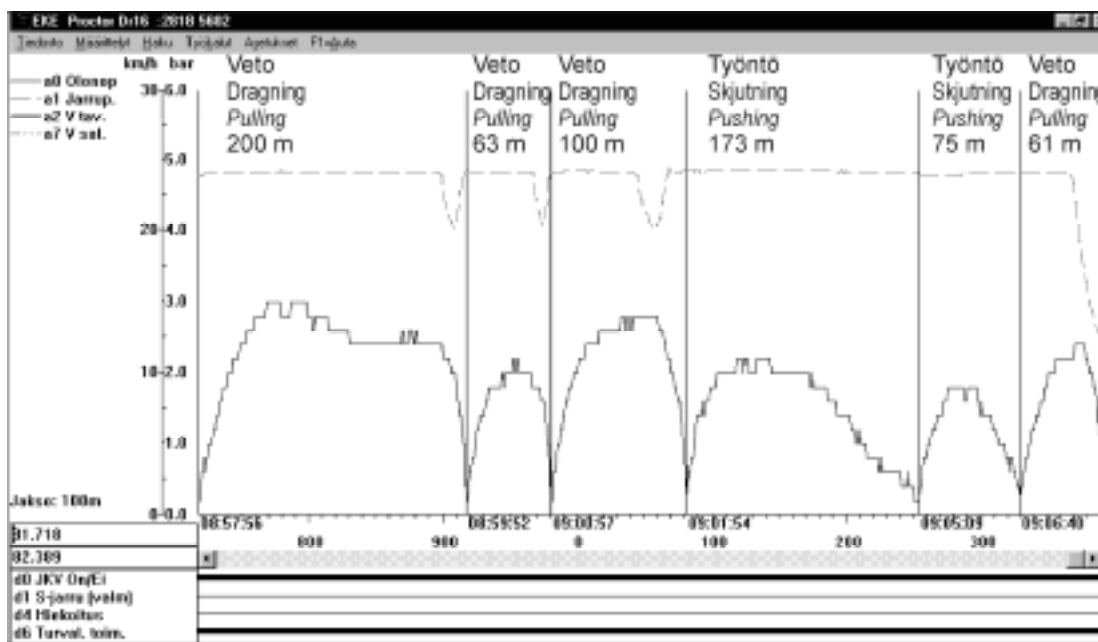
Kuva 5. Veturin kulunrekisteröintilaitteen tietojen tulostus matka-asteikolla vaihtotöiden osalta.

Figure 5. Print of shunting work data on travel scale as yielded by the locomotive travel recorder. Speed indicated by continuous line; brake conduit pressure indicated by broken line.

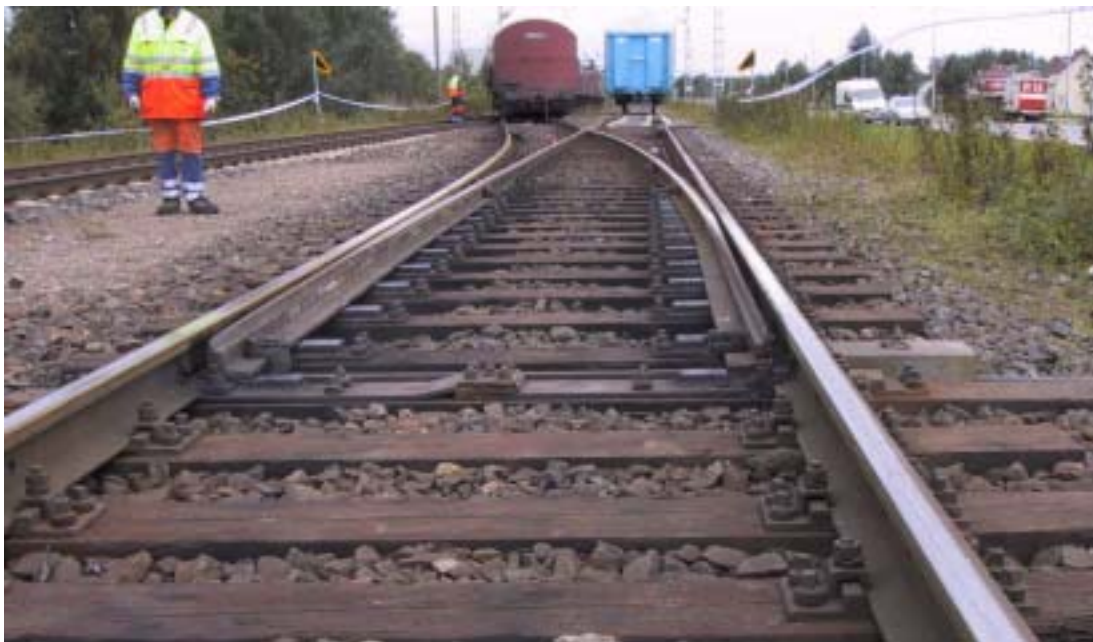
The derailing of the bogie of the wagon resulted from a turnout position with both blades slightly open, when the wheelsets of the bogie entered the turnout. Therefore both wheel flanges slipped between the blade and the rail. The turnout had probably failed to be turned and the point had been trailed when the wagons were pushed toward the trailing point at a low speed, and hence the turnout remained in an intermediary position. When the pulling of the wagons was commenced, the turnout started to return to its initial position and when the wheels of the third bogie entered the turnout, it had assumed an intermediary position that allowed both wheels to penetrate between the blade and the rail. The turnout having probably failed to be operated implies a human error, to which several simultaneous stress factors contributed. Moreover the system in no way prevented the performance of shunting movements while the turnout featured an erroneous or intermediary position.

Vaihteessa olleiden jälkien perusteella voitiin päätellä vaihteen kielten olleen sellaisessa väliasennossa, että kumpikin kieli oli jonkin verran auki.

*Kuva 6. Vaihteen kielet väliasennossa, jossa kumpikin kieli on jonkin verran auki.*

*Figure 6. Turnout blades in intermediary position, i.e. slightly open.*

In order to prevent similar accidents in the future, the Accident Investigation Board of Finland recommends that communications, also to Rautaruukki works<sup>3</sup>, concerning rolling stock movements be operated by such a radiophone connection that VR uses in shunting work and that is recorded in a speech register. The Board also recommends that a system be designed for the safety control of manually operated turnouts, as well, so as to emit a warning signal whenever a turnout features an erroneous position and eventually so as to prevent any entry to a turnout in an erroneous position, and that shunting work for wagons carrying dangerous goods be prohibited on marshalling yards that are not equipped with a system controlling the position of the turnouts.

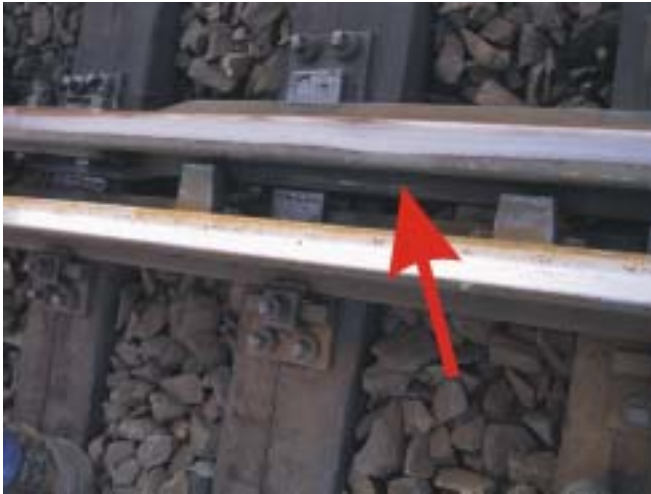
Vaihteessa olleista jäljistä näki, että kummankaan puolen pyörät eivät olleet kiivenneet vaihteenkielen yli, vaan pyörät olivat pudonneet kiskolta alas kiskon ja kielen väliin.

*Kuva 7. Ensimmäinen jälki vasemmanpuoleisten pyörien putoamisesta kiskoilta näkyi 4,8 metrin päässä vaihteen kielen kärjestä. Nuolen osoittamassa kohdassa pyörän laipan tekemä jälki vaihteen kielen jalassa.*

*Figure 7. First derailment trace of left-hand side wheels, discernible at a distance of 4.8 m from the turnout blade point. Arrow showing trace in turnout blade base as generated by the wheel flange.*

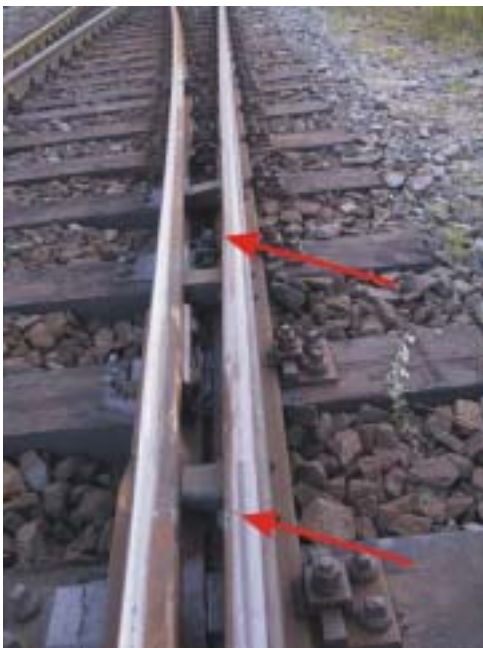
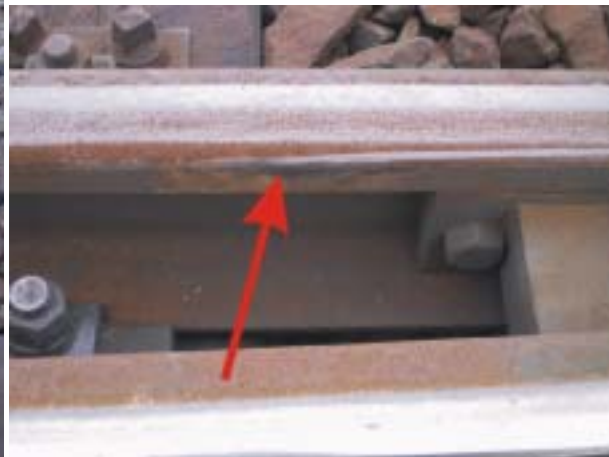
*Kuva 8. Oikeanpuoleiset pyörät lähtivät putoamaan 5,4 metrin päässä (lähempi punainen nuoli) ja putosivat 7,0 metrin päässä kielen kärjestä (vasen kuva). Putoamiskohta myös oikean puoleisessa kuvassa.*

*Bild 8. De högra hjulen började falla av spåret vid 5,4 meter (den röda pilen som är närmare) och föll vid 7,0 meter från tungans spets (bilden till vänster). Punkten för fallet även på den högra bilden.*
