Tutkintaselostus

C9/2005R

Tavaravaunun suistuminen kiskoilta ja vaihtotyönjohtajan loukkaantuminen vaihtotyössä Tuupovaarassa 31.12.2005

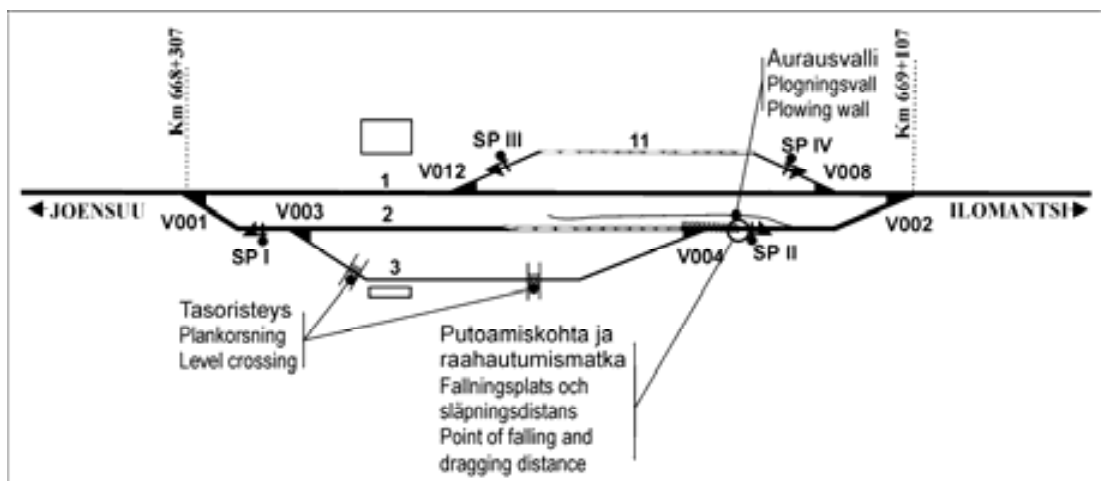
Kuva 2. Tuupovaaran aseman raiteet. Yksikkö työnsi ensin 14 vaunua raiteelle 11, sen jälkeen veti Ilomantsin suuntaan vaihteen V002 yli, minkä jälkeen työnsi loput vaunut raiteelle 2. Raiteensulku SpII oli jäänyt kääntämättä pois kiskolta.

Figure 2 The Tuupovaara station track. The engine first pushed 14 wagons onto track 11, proceeded over track V002 in the direction of Ilomantsi, and then pushed the remaining wagons onto track 2. The derailer (SpII) had not been removed from the rail.

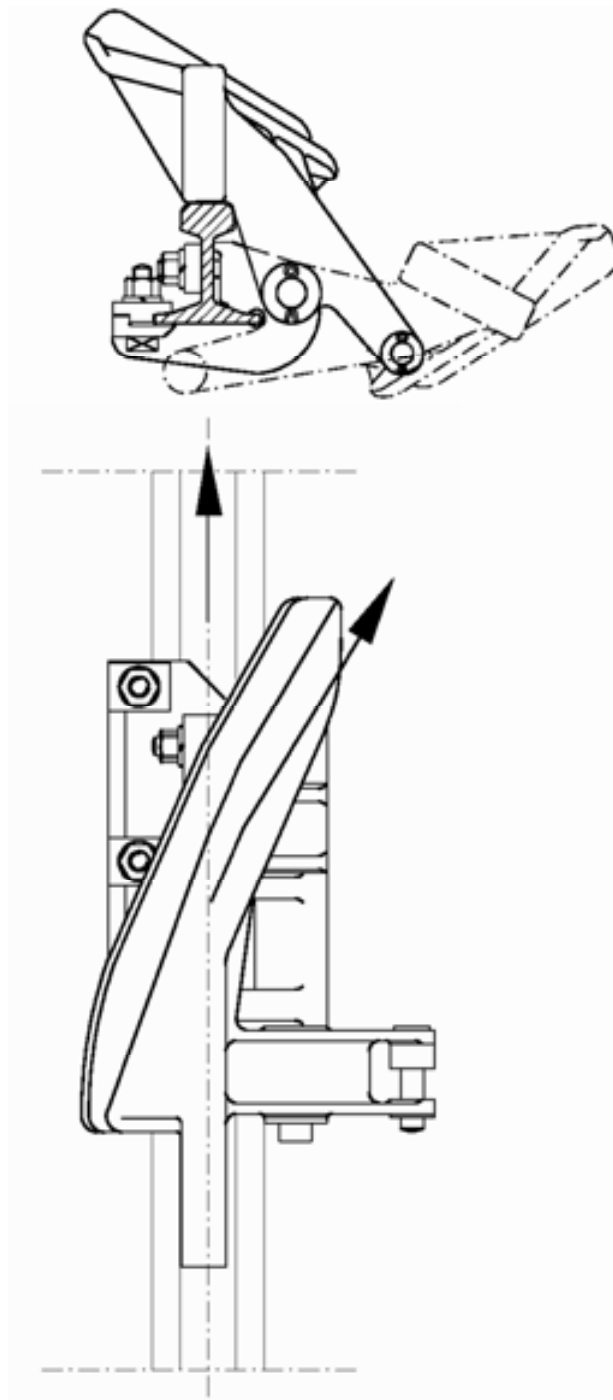
Kuva 3. Oikealle suistava raiteensulku. Vasemmalle suistava on edellisen peilikuva. Suojaus-suunta ja suistumissuunta merkitty piirrokseen nuolilla.

Raiteensulun tehtävänä on estää junan tai vaunujen vieriminen sivuraiteelta pääraiteelle. Kuvassa 3 on esitetty raiteensulun rakenne. Raiteensulun asennus eri kiskopainoille tehdään asennuspiirustuksien mukaan.

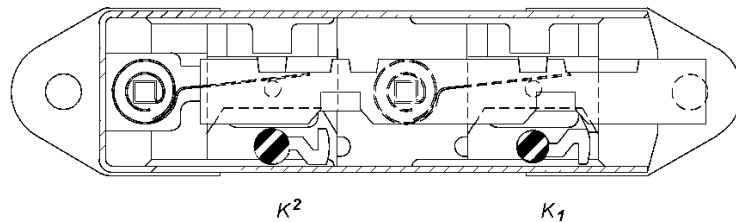
Kuva 4. Kaksoisvarmistuslukko.

Varmistuslukkoja on kahta mallia: yksinkertainen ja kaksoisvarmistuslukko (kuva 4). Avain- ja kansimalleja on 16, joilla on erilaiset muodot ja haitat. Lukkojen kannet on sinitöity kiinnitysruuvien lyijytyksellä. Erityyppiset lukot on numeroitu pienillä kirjaimilla k1...k16 ja vastaavat avaimet isoilla kirjaimilla K1...K16. Lukkojen merkinnöissä numero merkitään ylä- tai alaindeksiksi sen mukaan, onko lukossa perusasennossa avain vai ei. Siten merkintä k_1 tarkoittaa varmistuslukkoa 1, jossa perusasennossa ei ole avainta ja merkintä K^2 lukkoa, jossa perusasennossa on avain. Yksinkertaisissa varmistuslukkoissa on yksi käyttöavain ja kaksoisvarmistuslukkoissa kaksi. Kaksoisvarmistuslukkoja käytetään kahdella avaimella. Mukana tuodulla avaimella saadaan kyseisen vaihteen lukitus purettua ja toinen avain vapautuu. Vapautunutta avainta käytetään toisen vaihteen vapauttamiseen ja lukitsemiseen. Näin voidaan yhdellä avainluvalla hallita usean vaihteen käyttö.

Raiteensulun kiskolle jäämisen mahdollisti se, että avaimen sai pois raiteensulun kaksoisvarmistuslukosta, vaikka raiteensulkua ei ollut käännetty pois kiskolta.
