Tutkintaselostus

S 1/2005 R

Turvallisuusselvitys tasoristeysonnettomuuksista

Onnettomuustutkintakeskus
Centralen för undersökning av olyckor
Accident Investigation Board

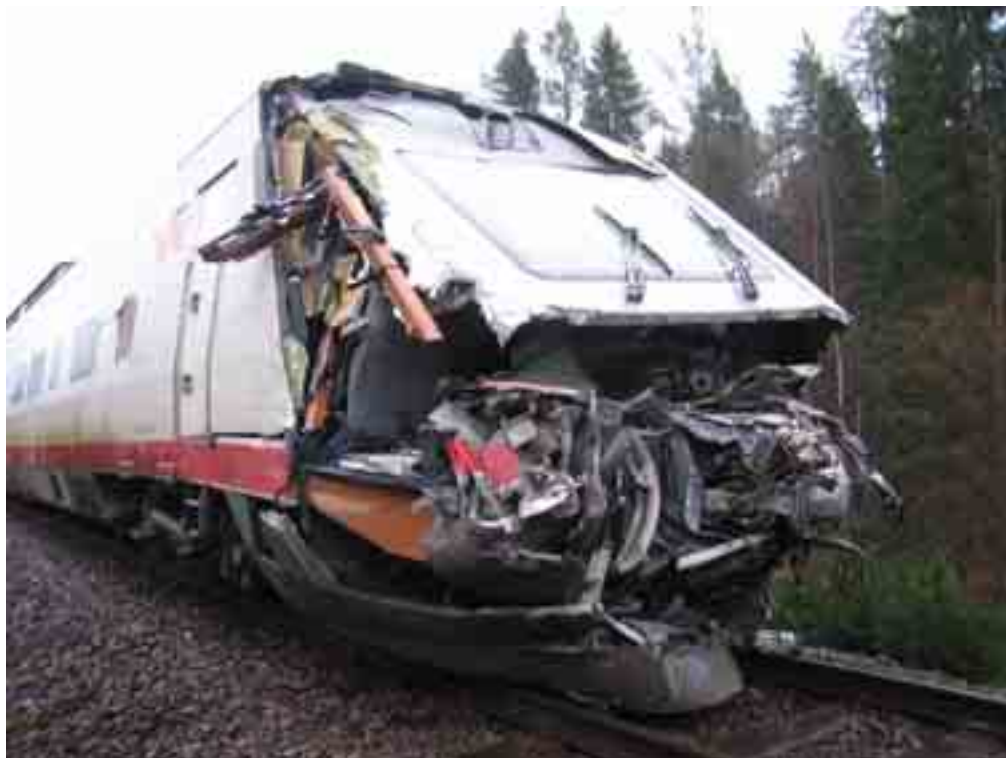
Pendolinon keulassa ollut ohjaamolla varustettu moottorivaunu vaurioitui pahoin. Ohjaamo-osa oli painunut kokonaisuudessaan sisään, pahimmin oikeasta yläkulmastaan. Kuorma-auton jättämiä iskeytymis- ja raahautumisjälkiä oli vaunun kyljissä, vasemmassa kyljessä kuudennen ikkunan kohdalla ja oikeassa ensimmäisen ikkunan kohdalla. Lisäksi vasemmalta puolelta kolmannen ja oikealta puolelta neljännen sivuikkunan uloisimmat lasit olivat rikki. Ohjaamossa sisällä ajopöytä oli törmäyksen voimasta siirtynyt taaksepäin niin, että ajopöytä oli kiinni kuljettajan istuimessa. Ohjaamon sivuseinä ja kattorakenteet olivat repeytyneet ja painuneet sisään ohjaamoon. Ajopöydässä sekä muualla ohjaamossa olleet mittarit ja käyttökytkimet olivat säilyneet lähes ehjinä. Muualla vaunun sisällä oli vain vähäisiä vaurioita. Muut junan vaunut olivat saaneet vain pieniä kolhuja ja naarmuja.

Komposiittirakenteisen aerodynaamisen keulan kärkiosa oli rikkoutunut täysin, keulan oikea yläkulma oli rikkoutunut ja painunut sisään, mutta vasen yläkulma oli säilynyt lähes ehjänä. Keulan alaosan niin sanottu karja-aura oli rikkoutunut ja taittunut keulan alle.

Kuva 6. Junan keula törmäyksen jälkeen.

Junan vauriot olivat niin suuret, että ne vaativat korjausta valmistajatehtaalla. Korjausten on arvioitu valmistuvan kesällä 2007. Junalle aiheutuneet vauriot ovat noin 3 M€.

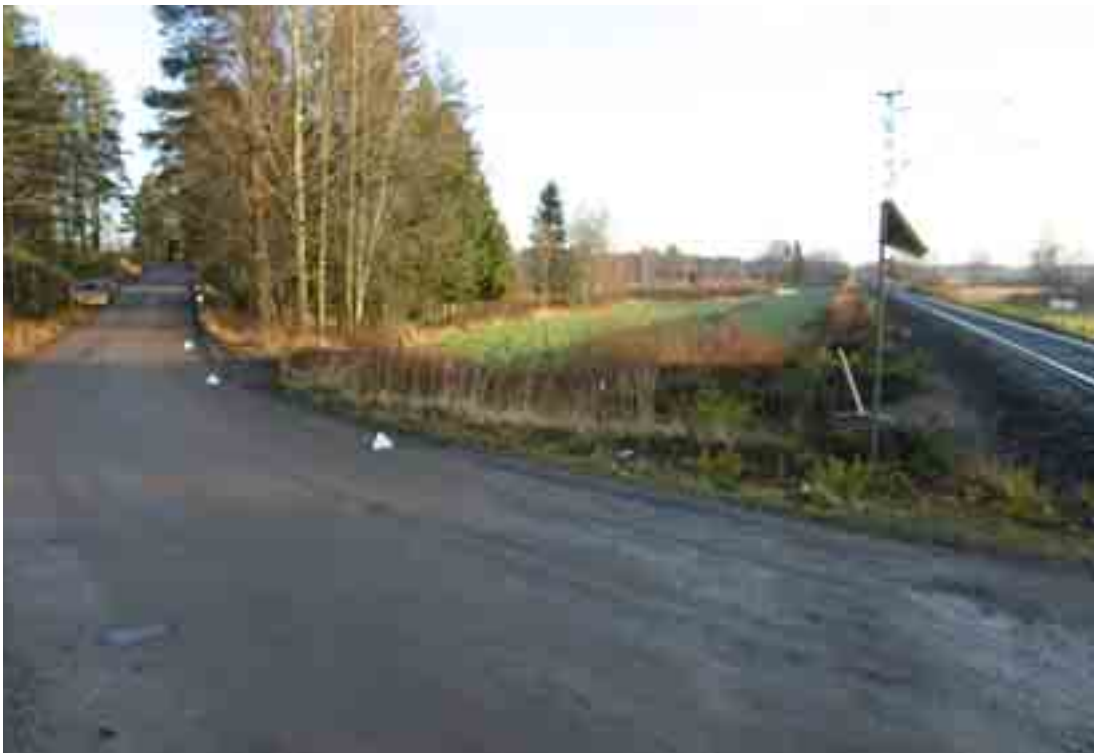
Kuorma-auton kuljettajan toimintavirheeseen, STOP-merkin ohittamiseen pysähtymättä on saattanut vaikuttaa myös se, että tasoristeyksestä puuttui kunnollinen odotustasanne. Tie oli rataa kohti nouseva, mikä vaikeuttaa liikkeelle lähtöä etenkin raskaalla kalustolla ja huonoissa tie- ja keliolosuhteissa. Edelleen näkemän lyhyys Kokkolan suuntaan on saattanut kannustaa virheelliseen ajoon radalle pysähtymättä, kun Kokkolan suunta oli tarkistettu.

Kuva 12. Kuva tasoristeyksestä Runttujärventielle kuorma-auton tulosuuntaa vastaan.

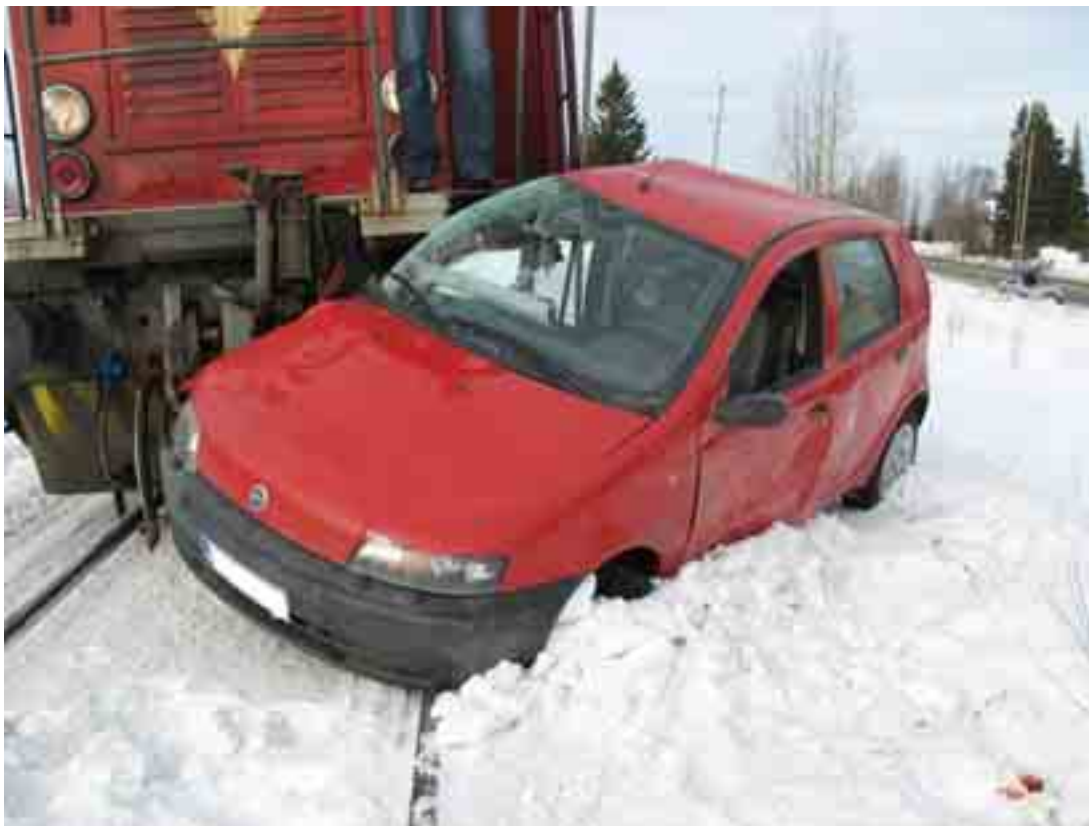
Kuva 20. Veturi törmäsi auton oikeaan kylkeen ja auto raahautui veturin mukana noin 60 metriä.

Henkilöauto vaurioitui oikealta sivulta ja kattorakenteiden osalta niin pahoin, että se todettiin korjauskelvottomaksi.

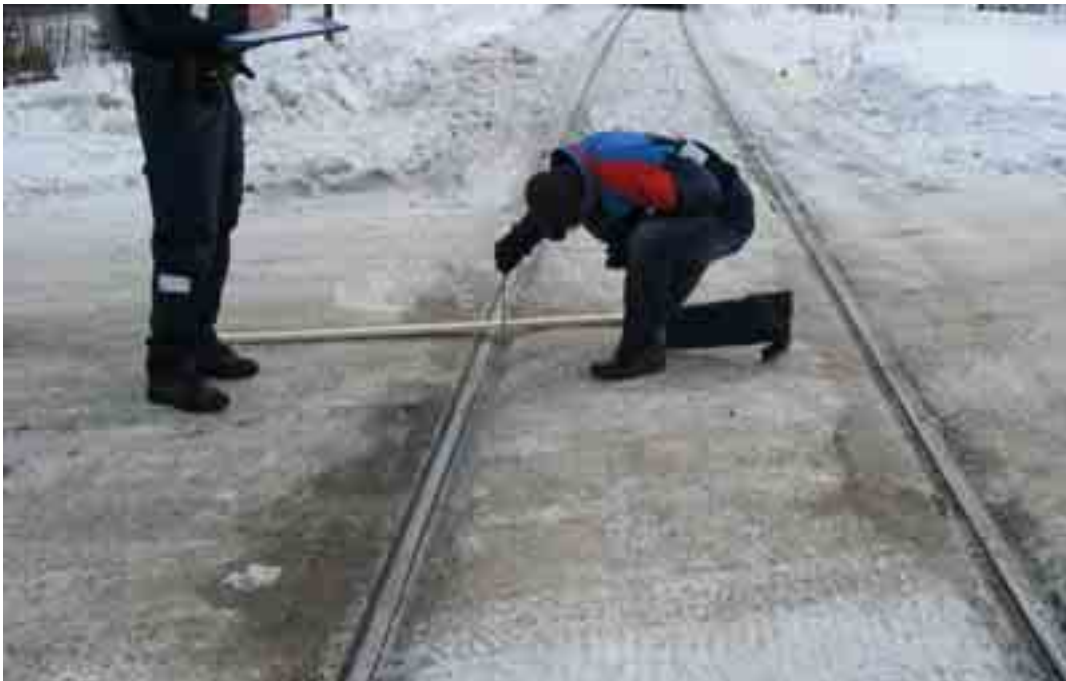
Kuva 21. Urasyvyyden mittausta kiskojen kohdalta. Mittauskohdan takapuolella näkyy auton vasemman eturenkaan jättämä jälki.

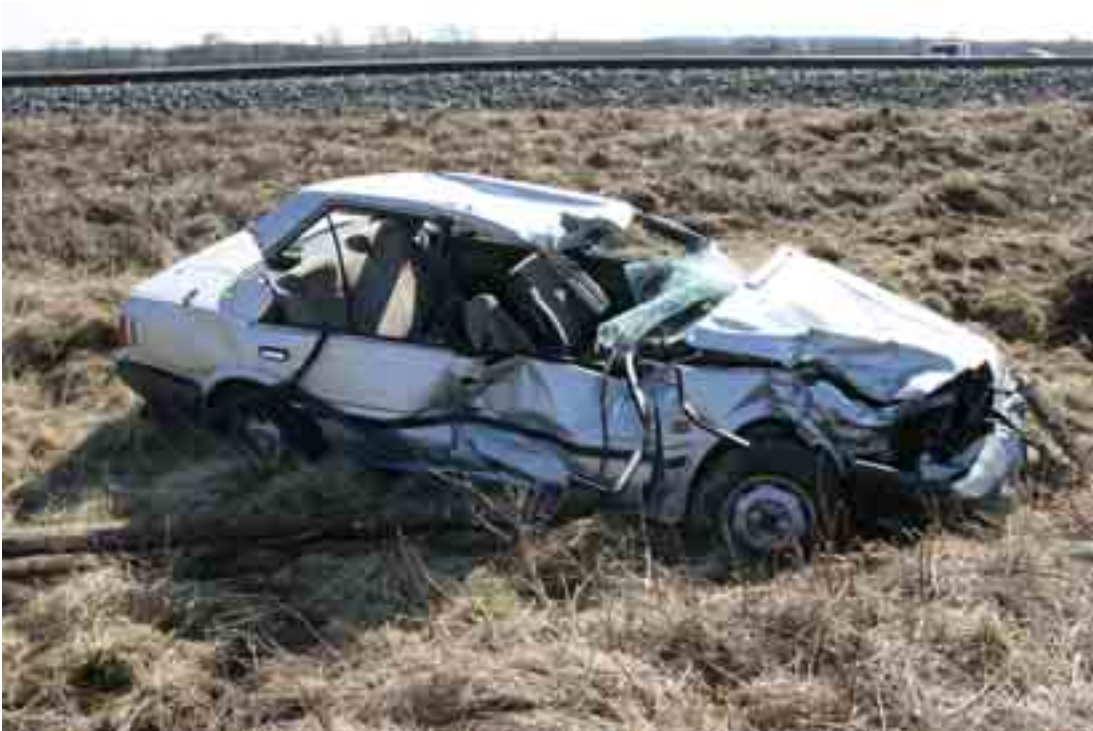
Henkilöauto vaurioitui onnettomuudessa korjauskelvottomaksi. Palokunnan pelastusyksikkö leikkasi auton katon auki kuljettajan irrottamiseksi.

Kuva 24. Onnettomuudessa vaurioitunut ajoneuvo (kuva poliisi).

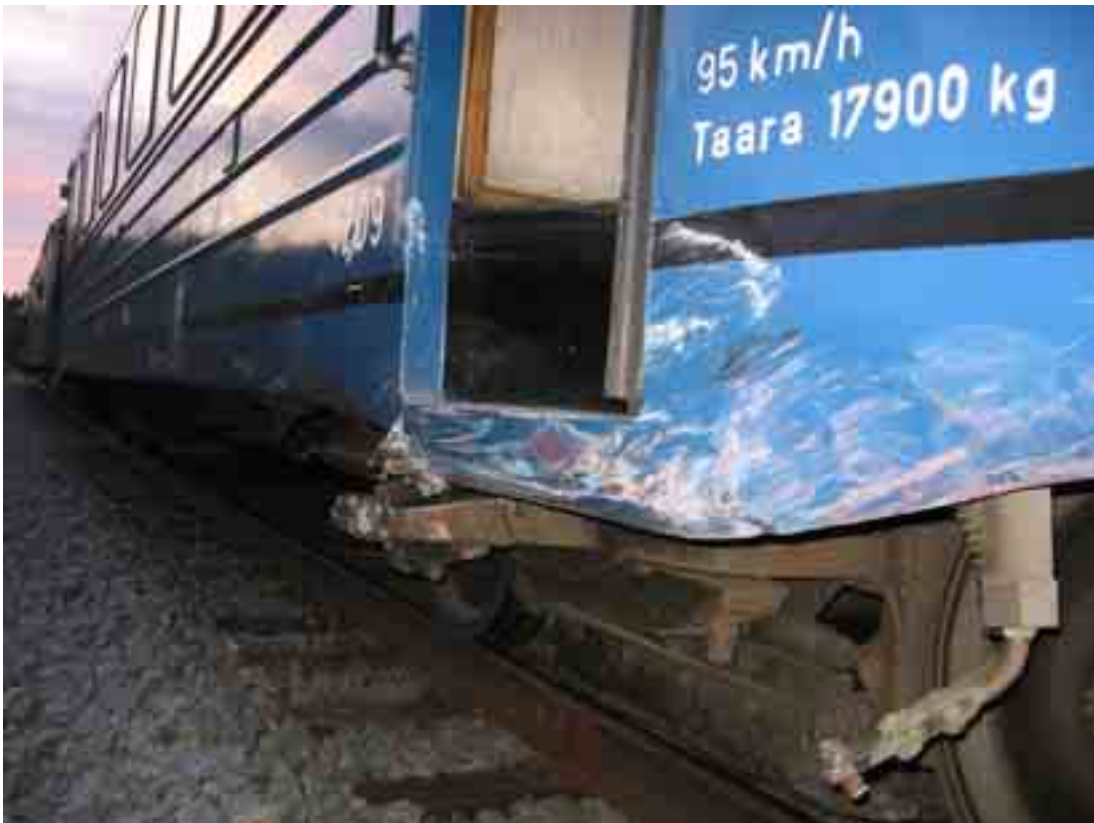
Kuva 29. Moottorivaunun vaurioitunut etukulma (kuva poliisi).

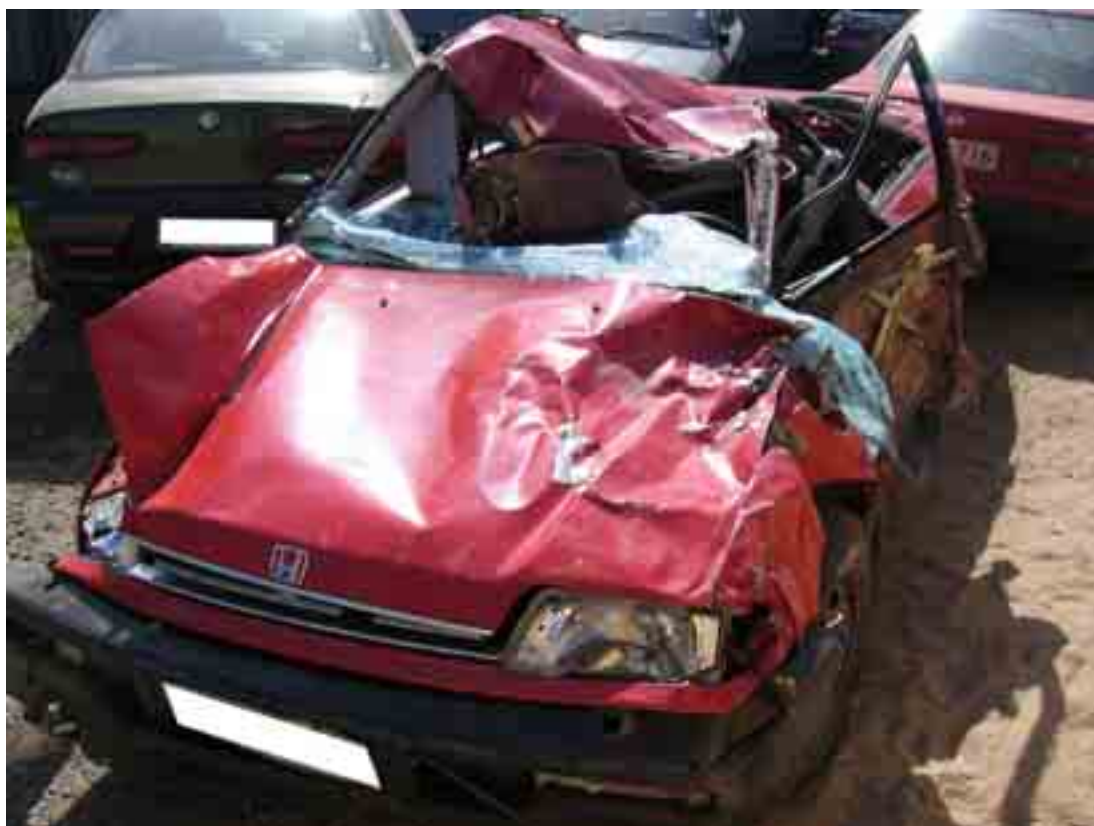
Kuva 30. Onnettomuusajoneuvo vaurioitui korjauskelvottomaksi.

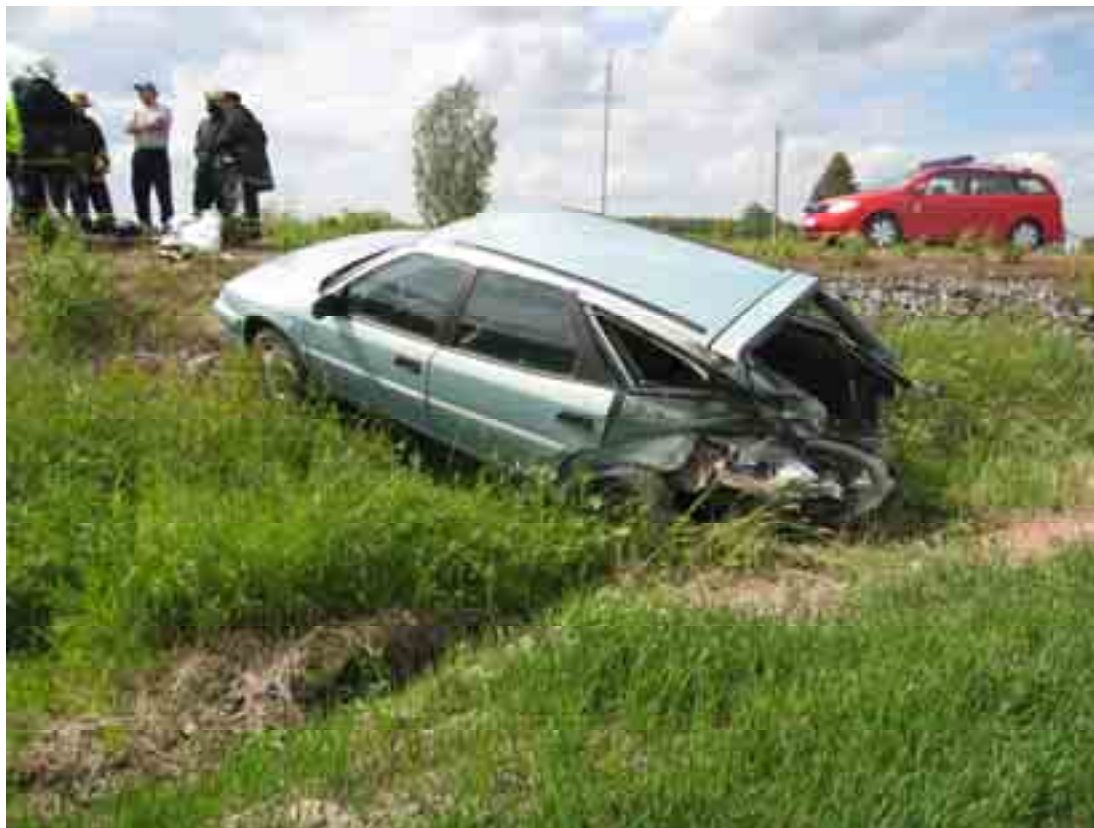
Kuva 34. Henkilöauton sijainti ja vauriot onnettomuuden jälkeen. (kuva poliisi).
