Tutkintaselostus

C2/2006R

Tavarajunan ajo läpi raidepuskimen Karjaalla 1.6.2006

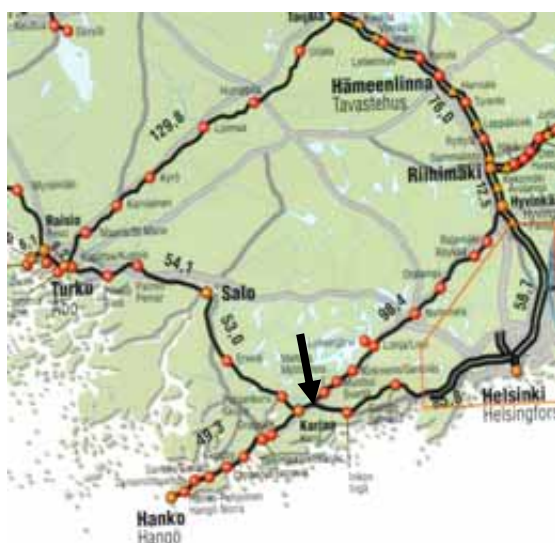
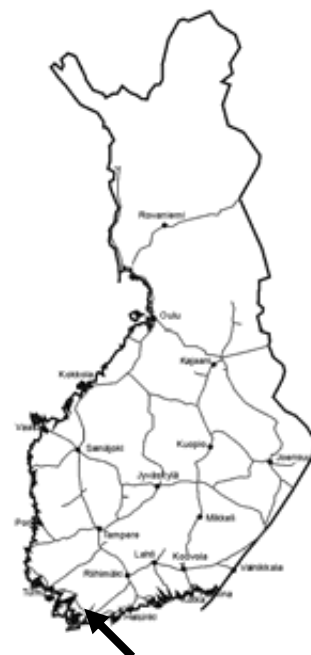
Kuva 1. Veturin törmäminen raidepuskimeen tapahtui Karjaalla.

Figure 1. The locomotive collided with a rail barrier at Karjaa.

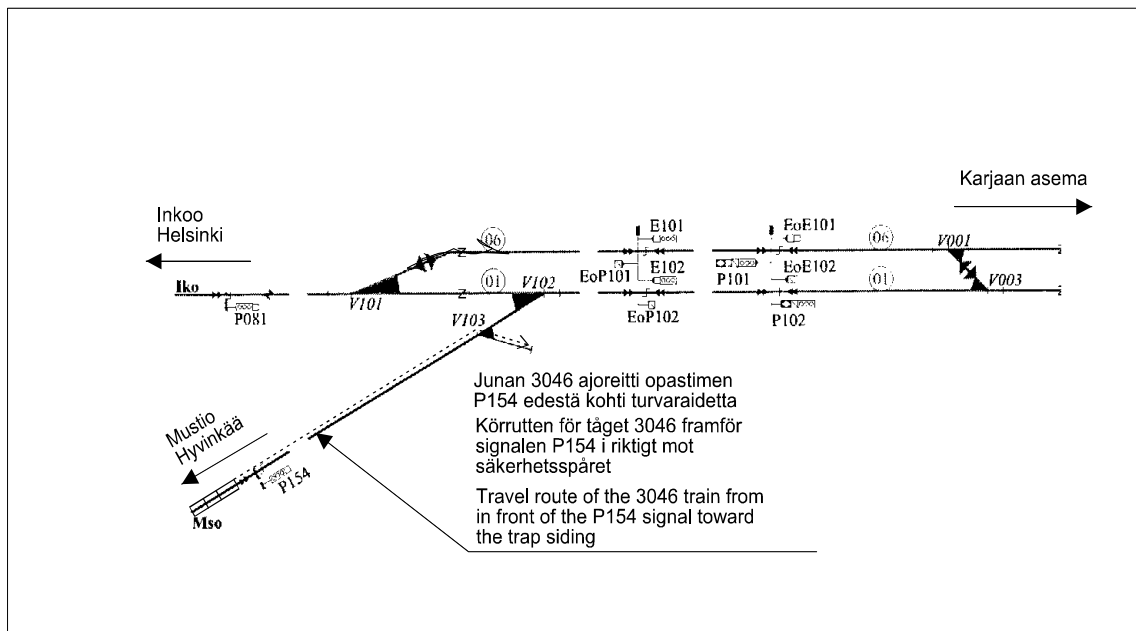
Kuva 2. Juna törmäsi vaihteelta V013 erkanevan turvaraitteen raidepuskimeen.

Figure 2. The train collided with a rail barrier of a trap siding exiting from the V013 turnout.

Turvaraiteen raidepuskin vaurioitui törmäyksessä ja se jouduttiin uusimaan.

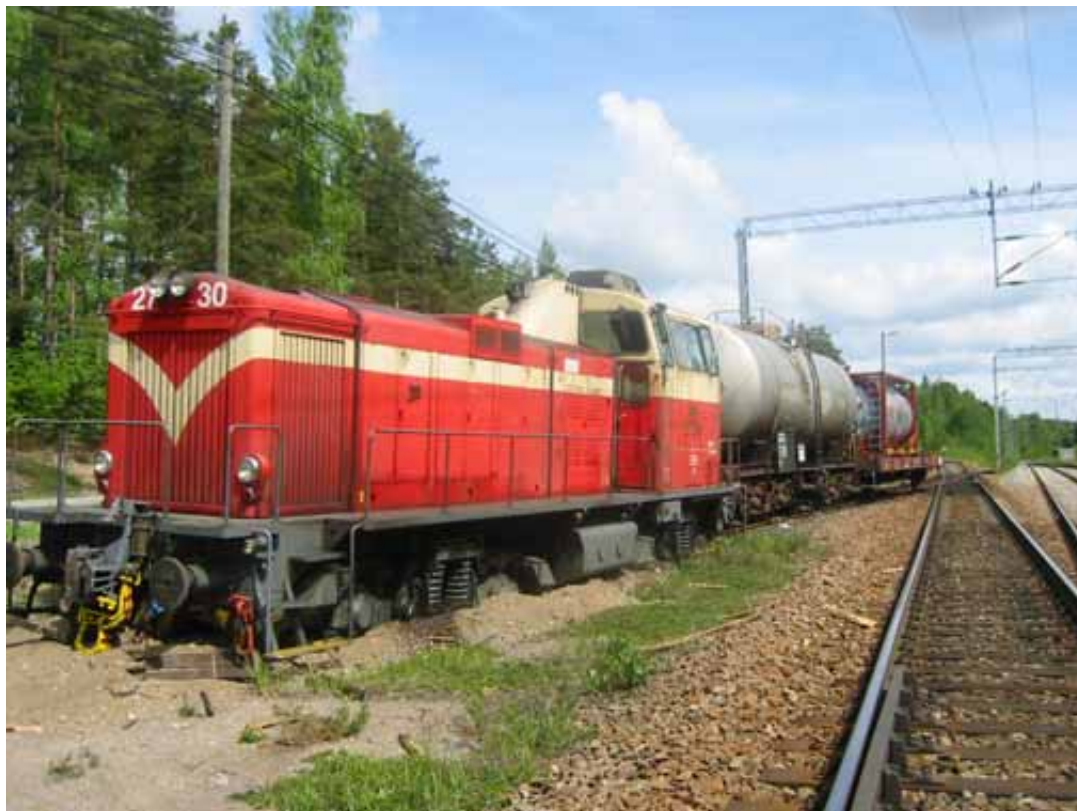
Kuva 3. Veturi pysähtyi hiekkaan törmäyksen jälkeen.

Figure 3. After the collision, the locomotive came to a stand-still in the sand.

Veturi vaurioitui törmättyään raidepuskimeen ja suistuttuaan kiskolta. Veturiin vaihdettiin telit, esteenraivaaja, SA-3 kytkin, letkukytкимиä, kaiteita ja kytkentärasioita. Junan vaunut eivät vaurioituneet törmäyksessä ja ne pysyivät kiskoilla.
