Tutkintaselostus

B2/2007R

Kuolemaan johtanut tasoristeysonnettomuus Nivalassa 5.3.2007

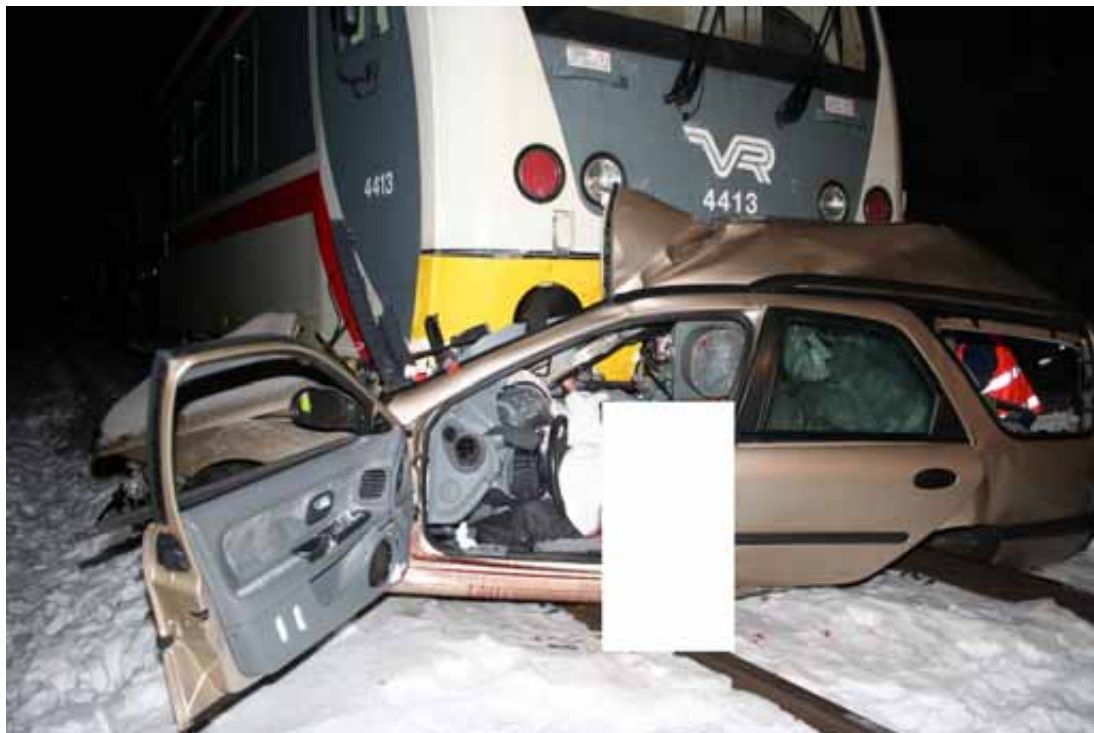
Juna törmäsi keskelle henkilöauton oikeaa kylkeä siten, että junan automaattikytkin tunkeutui sisään oikeasta etusivuikkunasta. Auto tarttui junan automaattikytkimeen ja raahtautui junan keulassa, kunnes juna pysähtyi hätäjarrutettuna noin 420 metrin päähän törmäyskohdasta. Juna pysyi kiskoilla.

Kuva 2. Ajoneuvo tarttui junan automaattikytkimeen ja raahautui junan mukana 420 metriä.

Figure 2. The vehicle became entangled in the train's automatic coupling and was dragged alongside the train for 420 meters.

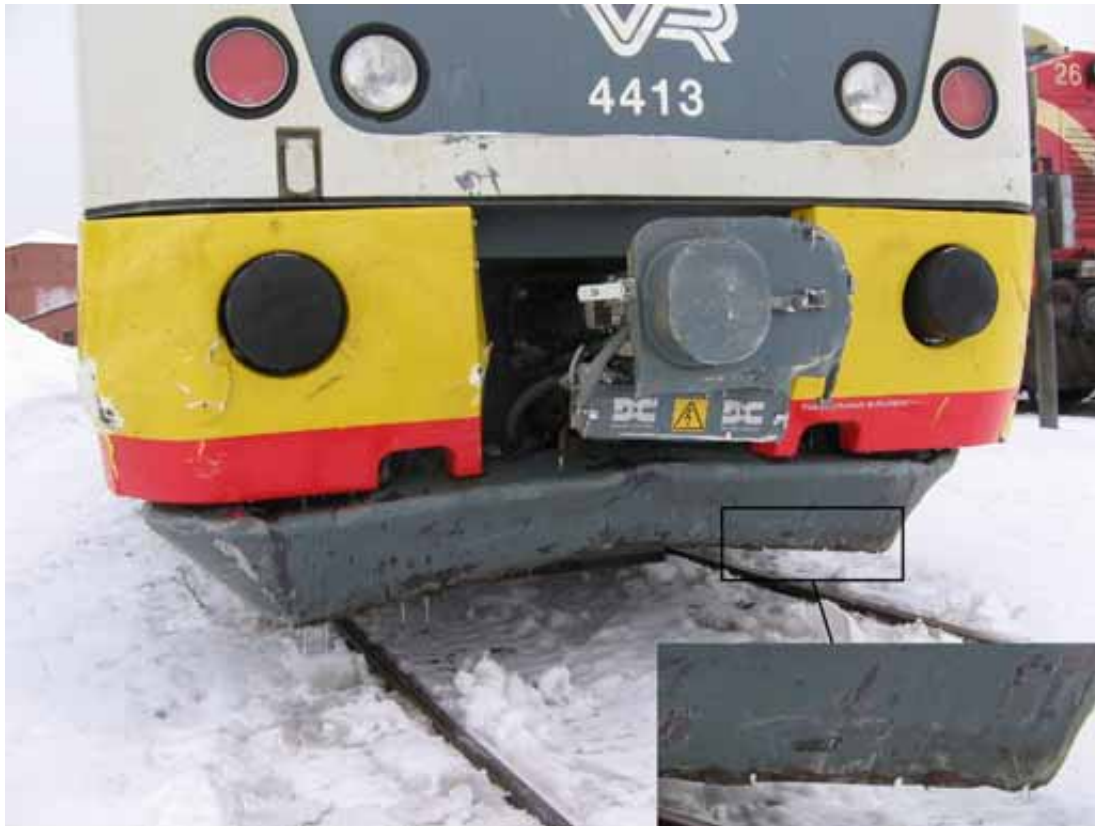
Onnettomuuden jälkeen kiskobussi siirrettiin Pieksämäen konepajalle korjattavaksi. Kiskobussi vaurioitui keulastaan ja kyljet naarmuuntuivat autosta irronneista osista. Keulan alaosa, niin kutsuttu karja-aura, painui kasaan ja siitä irtosi ruuveilla kiinnitetty alareuna.

Junasta korjattiin vetolaitteen sähkö- ja paineilman liitäntäosa, karja-aura, molemmat hiekoituslaitteet ja kiskonraivaimet, kaksi paineilmasäiliötä putkistoineen sekä puskinvalo. Lisäksi vaurioitunut ohjaamo maalattiin uudelleen, koska onnettomuuden seurauksena se sai iskemiä autosta lentäneistä lasinsiruista ja metalliosista. Junan korjauskustannukset olivat noin 50 000 €.

Kuva 3. Junan vauriot törmäyksen jälkeen. Karja-auran alareunassa näkyy revenneitä alaosan kiinnityskohtia.

Figure 3. Damage to the train after the accident. The lower edge of the obstruction clearing device, displaying torn fixing points on its lower section.

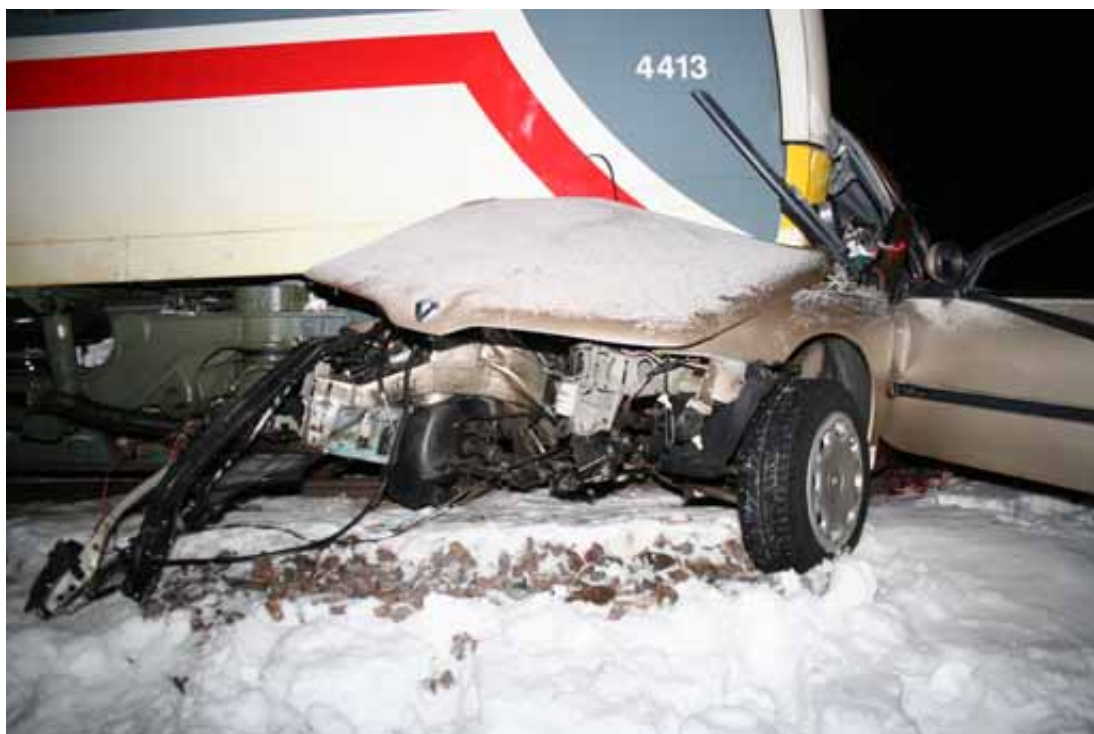
Henkilöauto romuttui onnettomuudessa täysin. Auton oikea kylki painui lähes kiinni vasempaan kylkeen. Autosta lensi törmäyksen voimasta osia ympäriinsä. Muun muassa moottori löytyi 35 metrin päästä törmäyskohdasta.

Kuva 4. Auton korirakenteet painuivat törmäyksessä kasaan.

Figure 4. The vehicle's bodywork was crushed during the collision.

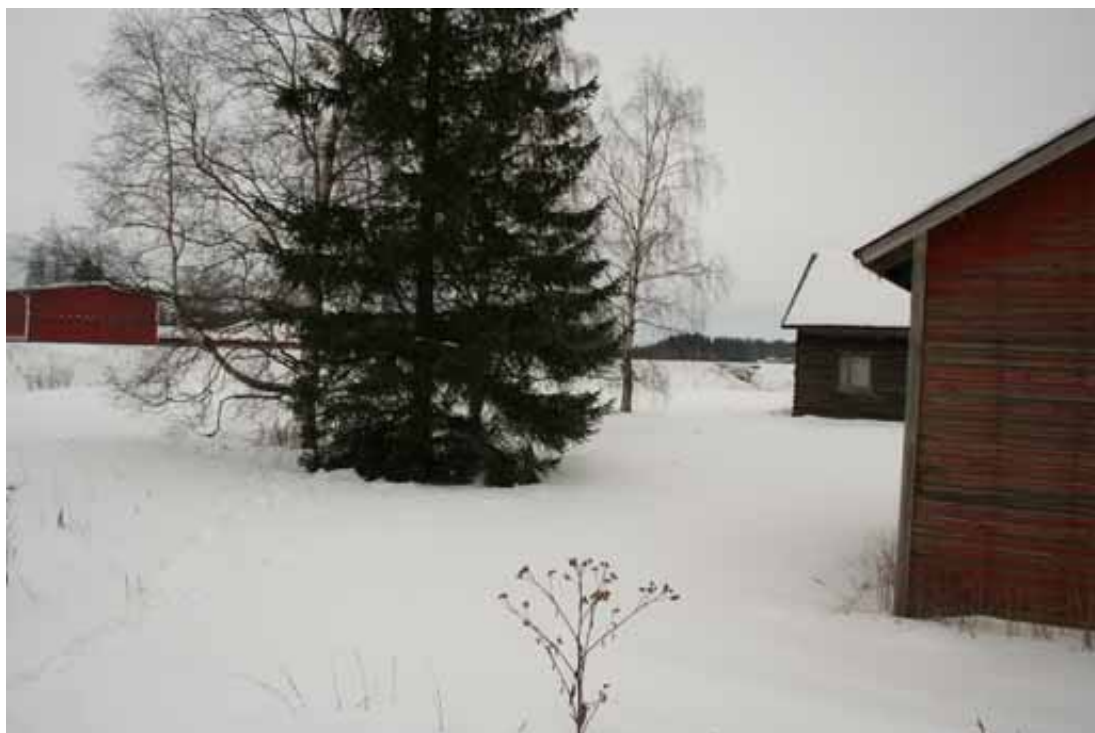
Näkyvyyttä henkilöautosta radalle junan tulosuuntaan, eli oikealle rajoittavat viereisen kiinteistön rakennukset ja muutama iso puu. Vapaa näkyvyys junan lähestymissuuntaan on 50 metriä ennen tasoristeystä noin 200 metriä.

Kuva 5. Näkymä kiskobussin tulosuuntaan 50 metriä ennen tasoristeystä.

Figure 5. View in the direction of approach of the rail bus 50 meters before the level crossing.

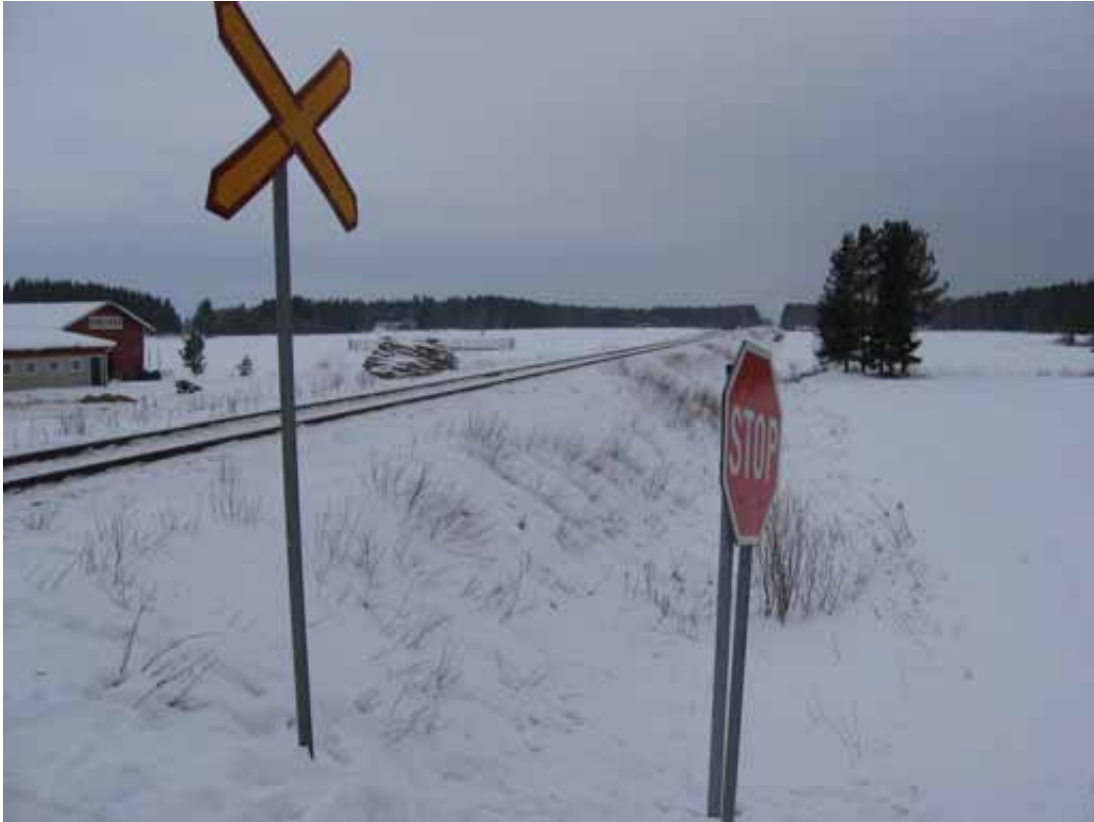
Tasoristeyksessä on STOP-merkki, joka on sijoitettu 8 metrin etäisyydelle kiskosta. Näkemät 8 metrin etäisyydeltä sekä henkilöauton tulosuunnasta että vastakkaisesta suunnasta molempiin suuntiin radalle ovat yli kilometrin.

Kuva 6. Näkemä STOP-merkiltä kiskobussin tulosuuntaan.

Figure 6. Visibility from the STOP sign in the direction of approach of the rail bus.
